# SÚHRNNÁ TECHNICKÁ SPRÁVA

Projektová dokumentácia skutočného zamerania stavby

## Grinavské futbalové ihrisko

| dátum: | 09/2021 |

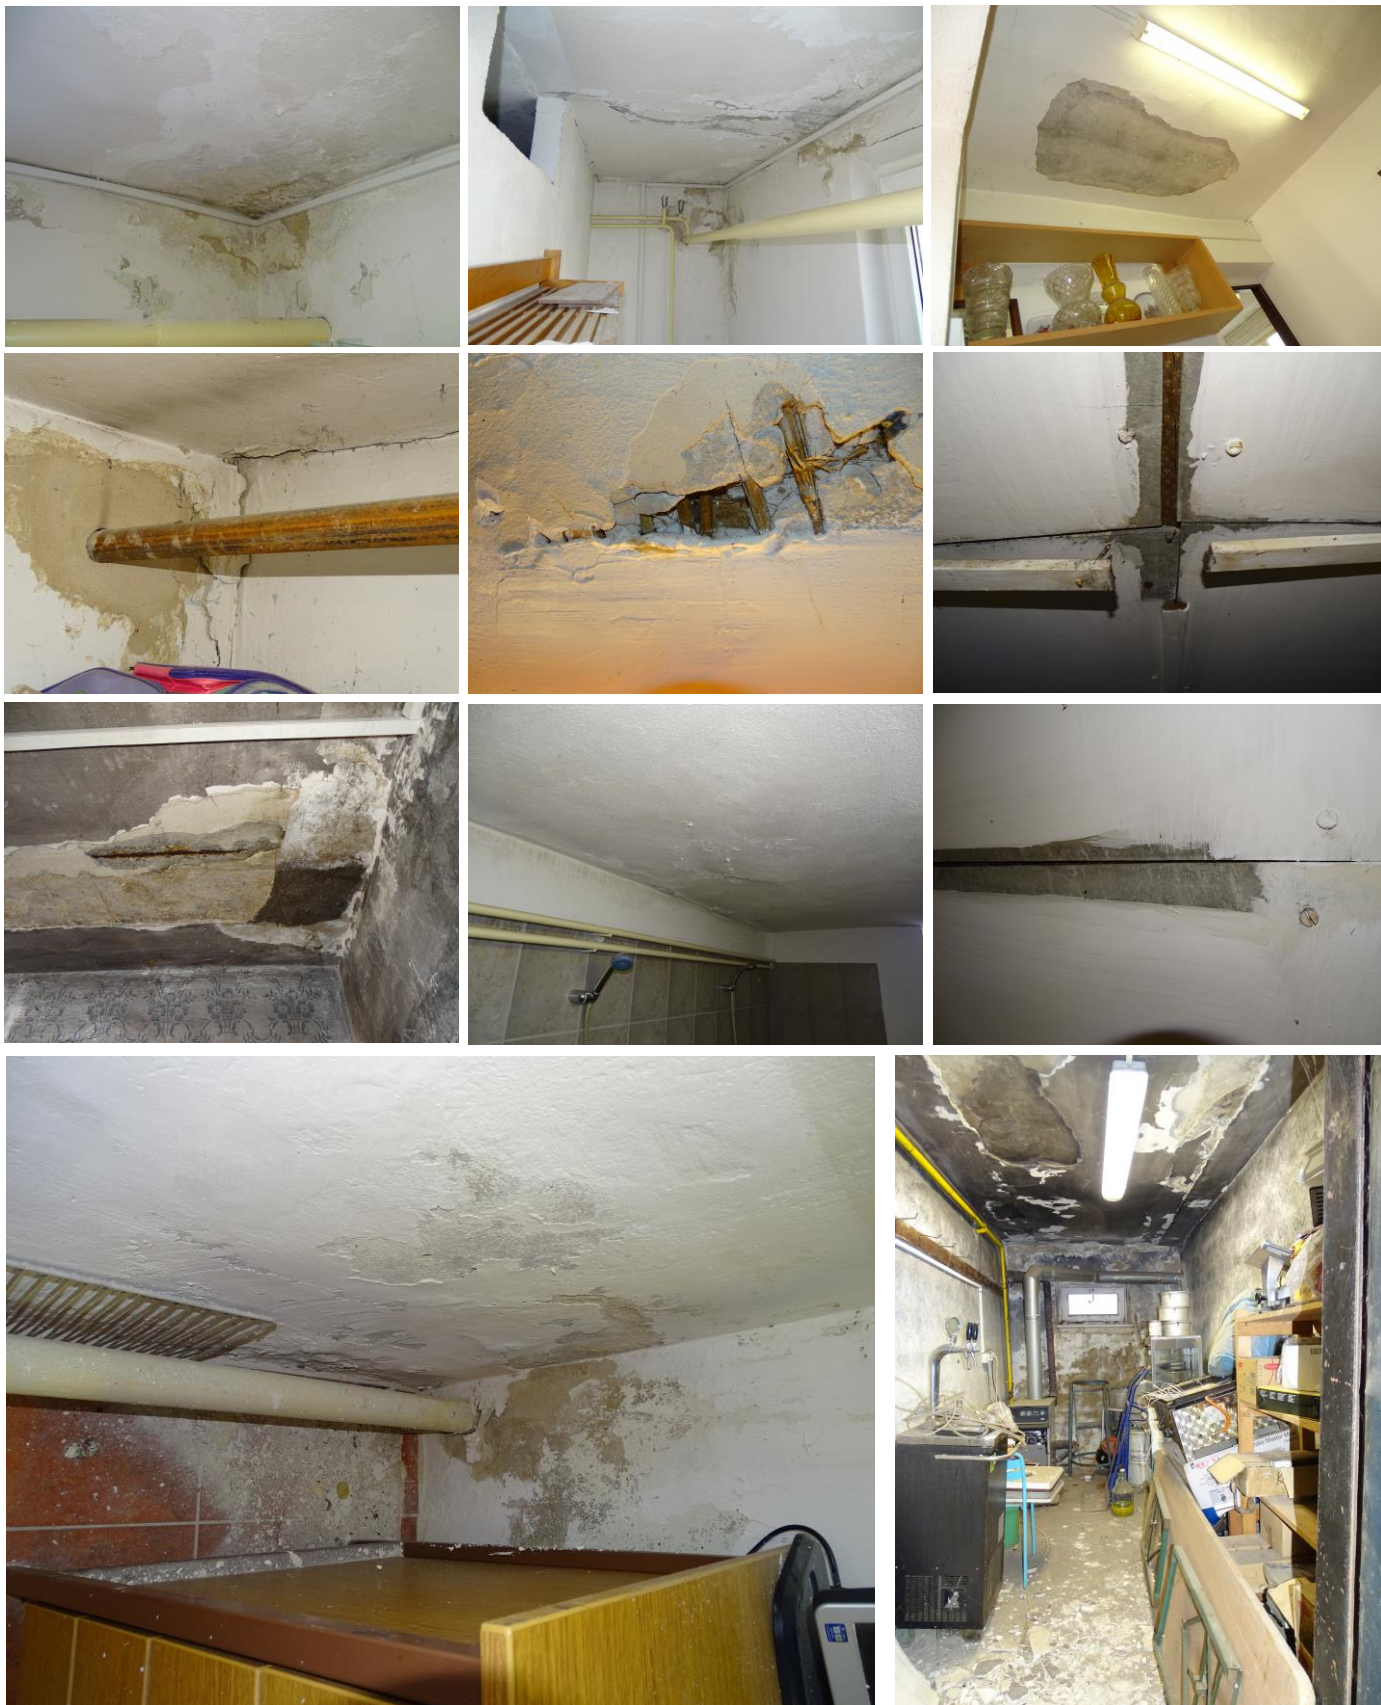
Povrchy stien sú opatrené vápennocementovou omietkou a ošetrené sú maľovkou. Na viacerých miestach sú zreteľné stopy po premrzaní stien, vytváranie plesní a navlhnutých, zatečených miest. V niektorých častiach sú stopy po zásahu hasičov pri požiari. Steny sú ešte ohorené, zatečené, plesnivé.

*Obr. č. 5 – Úpravy stien interiéru – defekty spôsobené zatekaním, premrzaním so vznikom následných plesní a po zásahu pri požiari*

Pre budúce užívanie stavby je potrebné riadne posúdiť ekonomickú efektívnosť a hospodárnosť ďalších rekonštrukčných prác prípadne posúdiť s návrhom celkovej asanácie a výstavby nového objektu. Poškodenie stien a stropov je zdokumentované v kapitole 3.7 tejto správy.

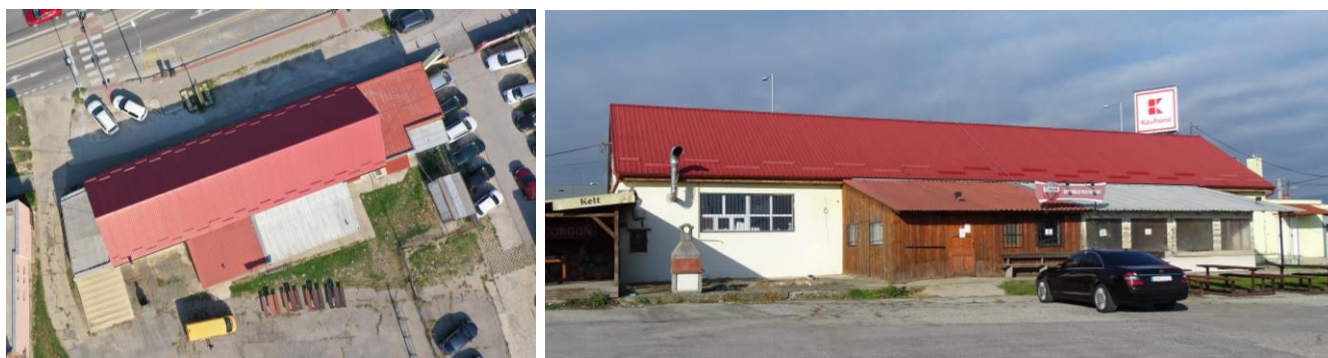
Na objekt bola po vyhoretí v rámci rekonštrukcie vyhotovená nová drevená sedlová strecha bez zateplenia s plechovou ľahkou krytinou. Časti stavby ako sklady, terasa, miestnosť pre rozhodcov a kotolňa sú prestrešené plytkou pultovo a plochou strechou.

*Obr. č. 6 – Strecha objektu*

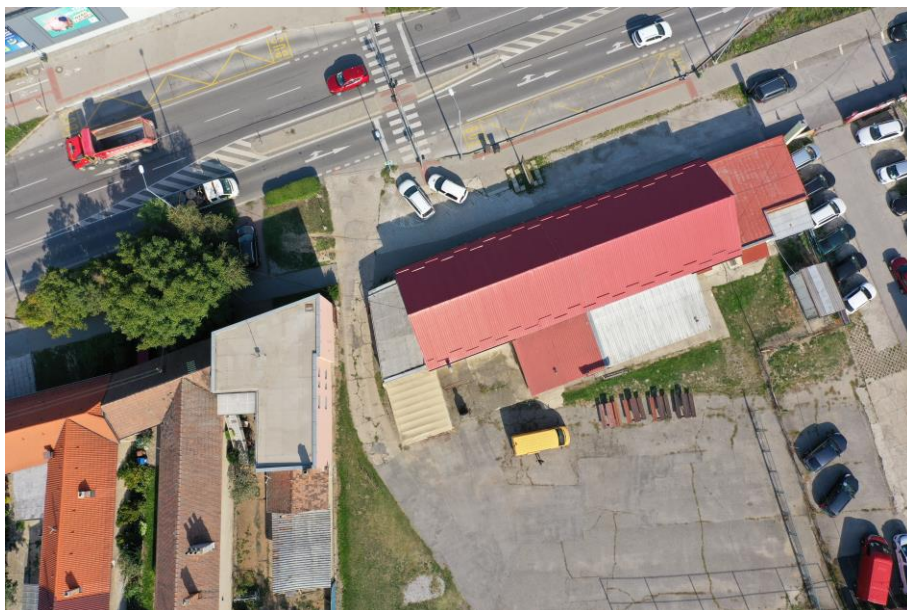
- Výtłky na parkovacích plochách.
- Absencia lapaču tukov a ropných látok.

Obr. č. 8 – Parkovisko pred objektom – výtłky, výtłky na vnútornej spevnenej ploche

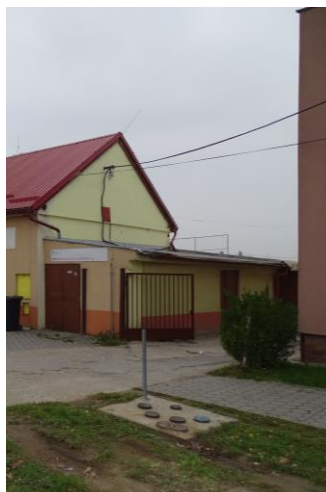
Areál je oplotený pôvodným pletivovým oplatením neseným oceľovými stĺpikmi. Na oplatení sú lokálne poruchy na pletive ako aj na stĺpikoch.

- Lokálne poškodené oplatenie areálu.

Obr. č. 9 – Oplotenie – vstupná brána do dvorovej časti.

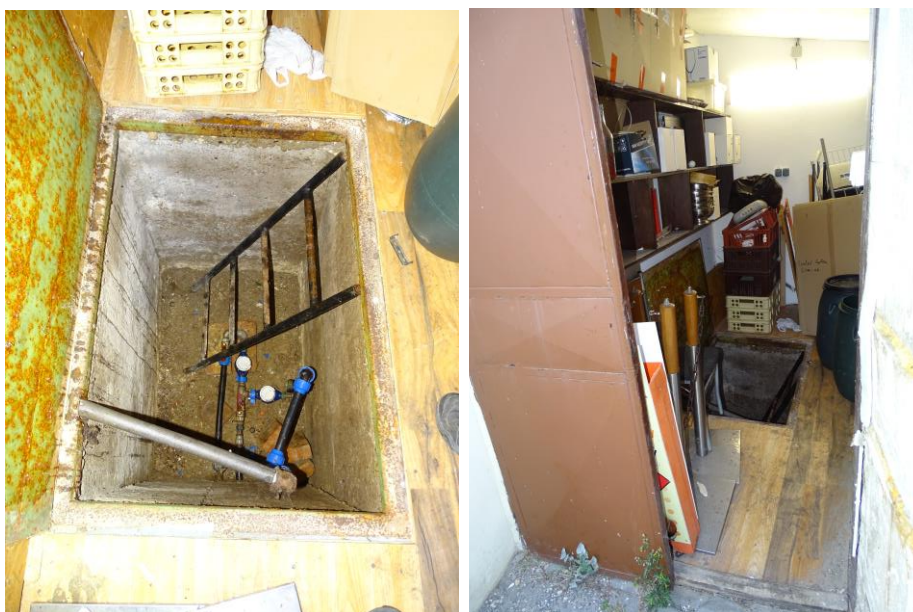
Budova je napojená na jestvujúci vodovod prostredníctvom samostatnej vodovodnej prípojky. Meranie spotreby vody je umiestnené vo vodomernej šachte nachádzajúcej sa v sklade prístupnom z exteriéru z Myslénickej ulice. Vo vodomernej šachte sú umiestnené dva samostatné vodomery.

Obr. č. 12 Vodomerná šachta, umiestnenie šachty v sklade.

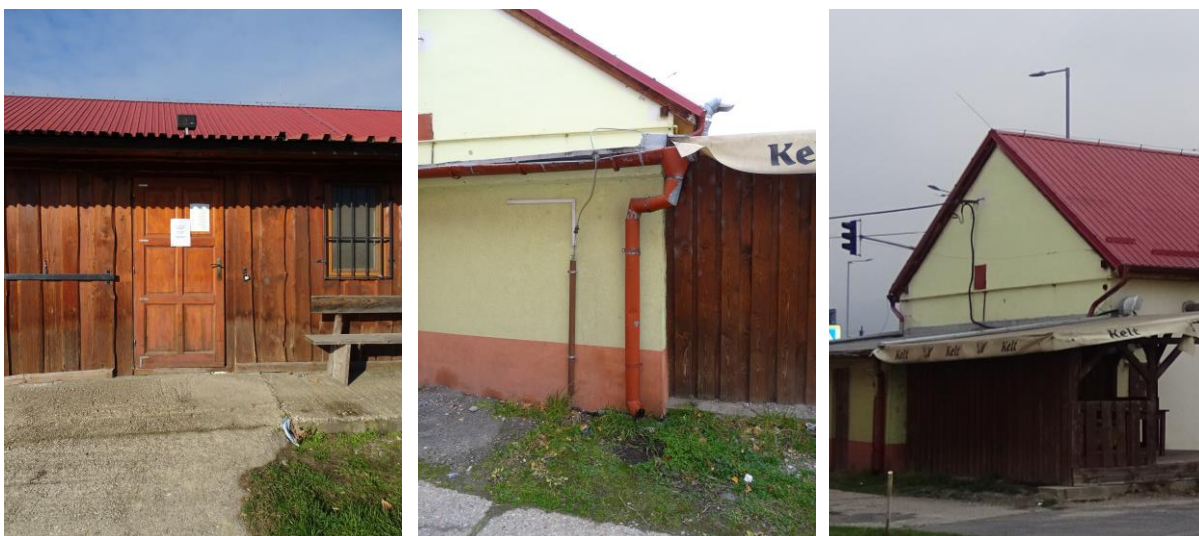
Dažďová odpadová voda z ostrechy objektu je zvedená dažďovými zvodmi voľne na terém pozemku. Dažďové odpadové vody v čelnej časti objektu sú vyvedené priamo na asfaltovú plochu pred budovou čo môže v zimných mesiacoch spôsobovať namrznuté plochy.

Obr. č. 13 Dažďové vody – prestrešenie terasy bez ríny, dvžďové zvody voľne vyvedené na pozemok

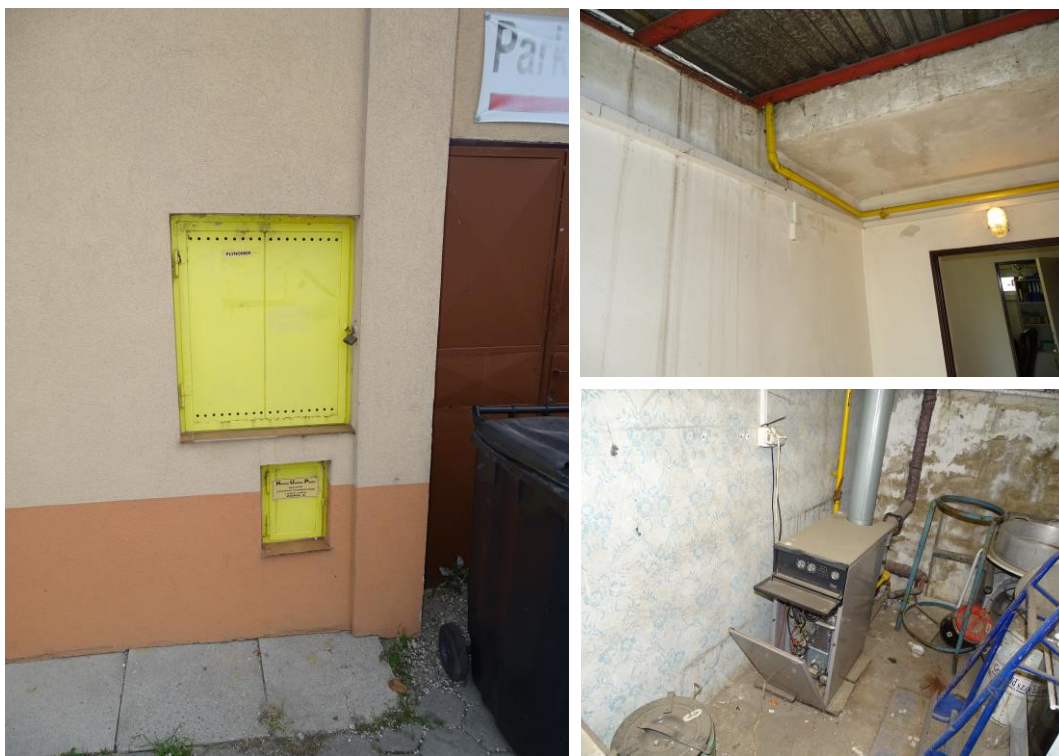
*Obr. č. 14 Plynomerné zariadenia – plynomerná skrinky s HUP, rozvod plynu na fasáde pod stropom, plynový kotol na vykurovanie.*

- Je potrebná výmena plynového šporáku v kuchyni.
- Doplniť výstražné značenie plynových zariadení STN 386 420.
- Zabezpečiť pravidelnú kontrolu plynových spotrebičov.

- Doplniť technickú dokumentáciu podľa skutkového stavu.
- Zabezpečiť označenie výstražným značením vstup do plynovej meracej miestnosti.
- Obnoviť ochranný náter a vypracovať schému skutočného vyhotovenia.
- Zabezpečiť vyjadrenie o spôsobilosti komínových prieduchov.

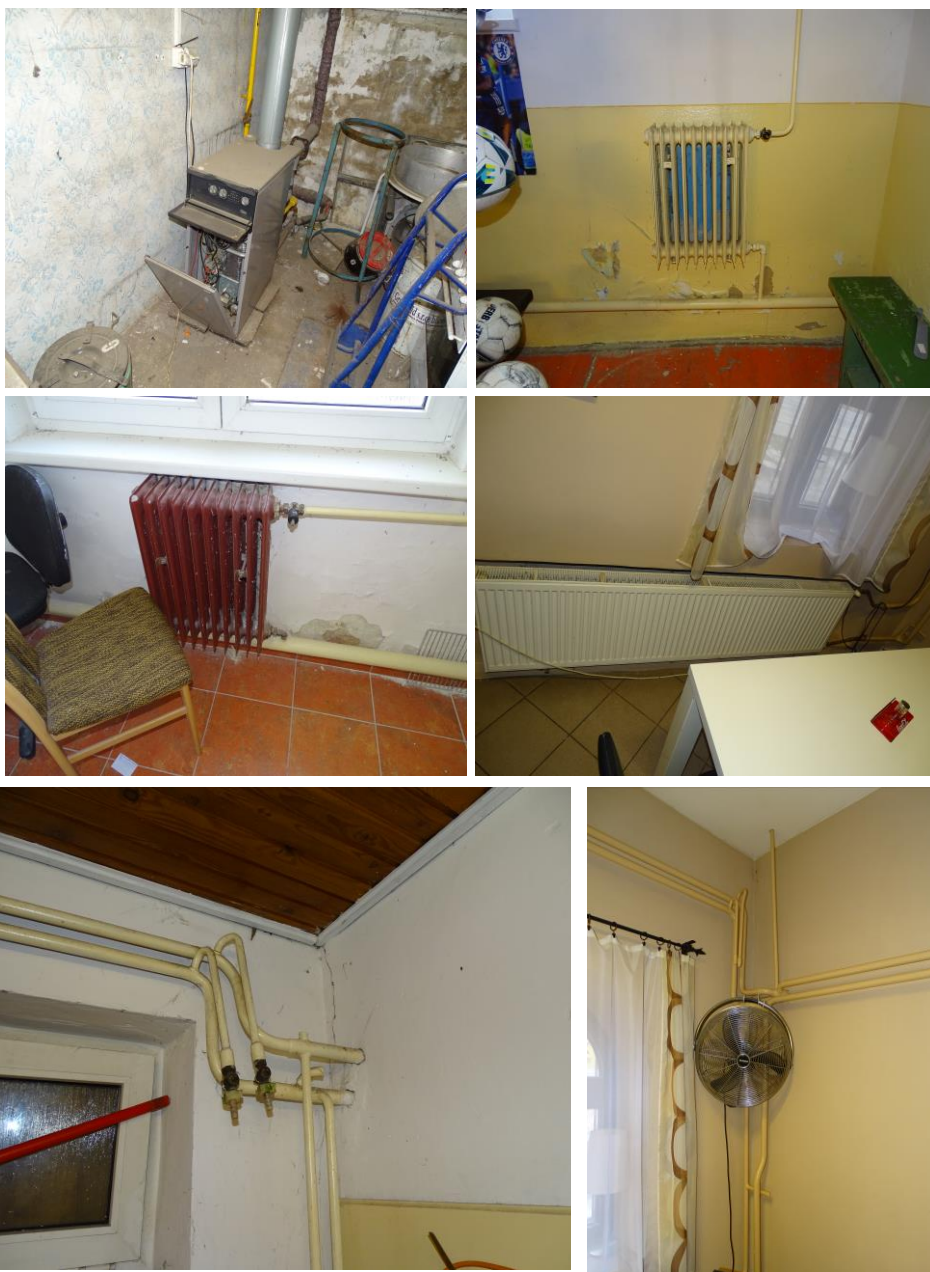
Objekt má samostatnú kotolňu s prístupom z exteriéru, v rámci ktorej je umiestnený jedej stacionárny atmosferický plynový kotol zabezpečujúci vykurovanie celého objektu. Odvedenie splaín je do komínového telesa.

Vukurovanie je klasické teplovodné, radiátorové. Radiátory sú pôvodné liatkové ako aj nové plechové. Rozvod vykurovacej vody je oceľový.

*Obr. č. 15 Vykurovanie – plynový kotol, pôvodný liatinový radiátor, nový oceľový radiátor, oceľové vykurovacie rozvody.*

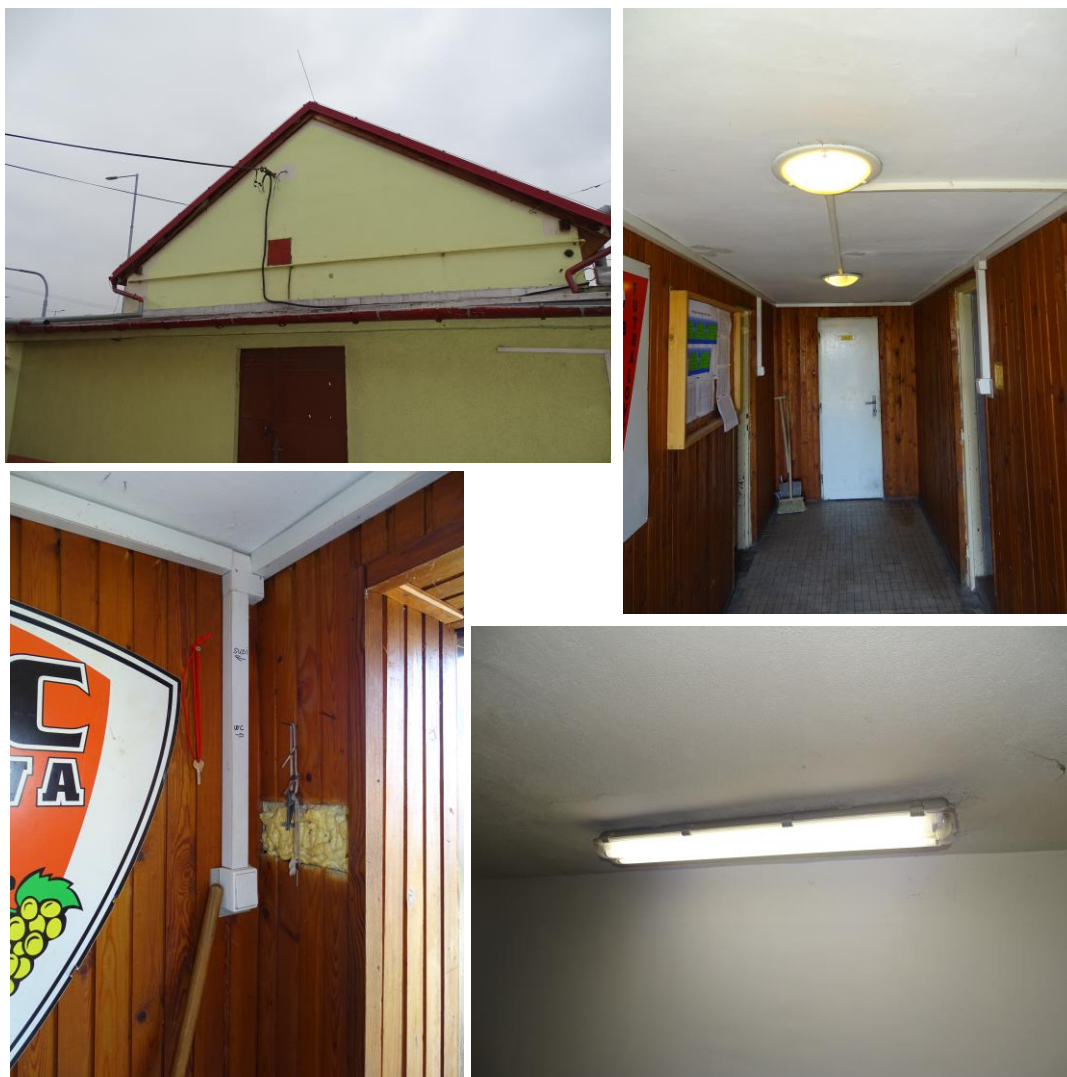
- Nie je vyhotovený protokol o určení prostredia.
- Nie je spracovaná projektová dokumentácia skutočného vyhotovenia elektroinštalácie.
- Označiť a usporiadať vedenie pre jeho identifikáciu.
- Niektoré svietidlá sú staré a vyžíhané, rozpadávajú sa. Je potrebná ich výmena, odporúčame

*Obr. č. 17 – Vzdušná prípojka elektriny, nové osvetlenie napájané povrchovo v žľaboch, nové rozvody v žľaboch, nové sviedilo.*

ekonomické LED svietidlá (pri výmene treba zohľadniť požiadavky na svietivosť).

- Chýba núdzové osvetlenie pre únikové cesty;
- Rozvádzače sa musia skonštruovať z materiálov, ktoré sú schopné odolávať mechanickým, elektrickým a tepelným namáhaniam ako aj namáhaniu spôsobenému z vonkajšieho prostredia. Je potrebné vymeniť rozvádzač nakoľko krytie nezodpovedá umiestneniu, kde v kuchyni sa v jeho bezprostrednej blízkosti nachádza šporák.
