# SÚHRNNÁ TECHNICKÁ SPRÁVA

Projektová dokumentácia skutočného zamerania stavby

## Kameňolom

| účel dokumentácie: | Zameranie skutočného vyhotovenia stavby |

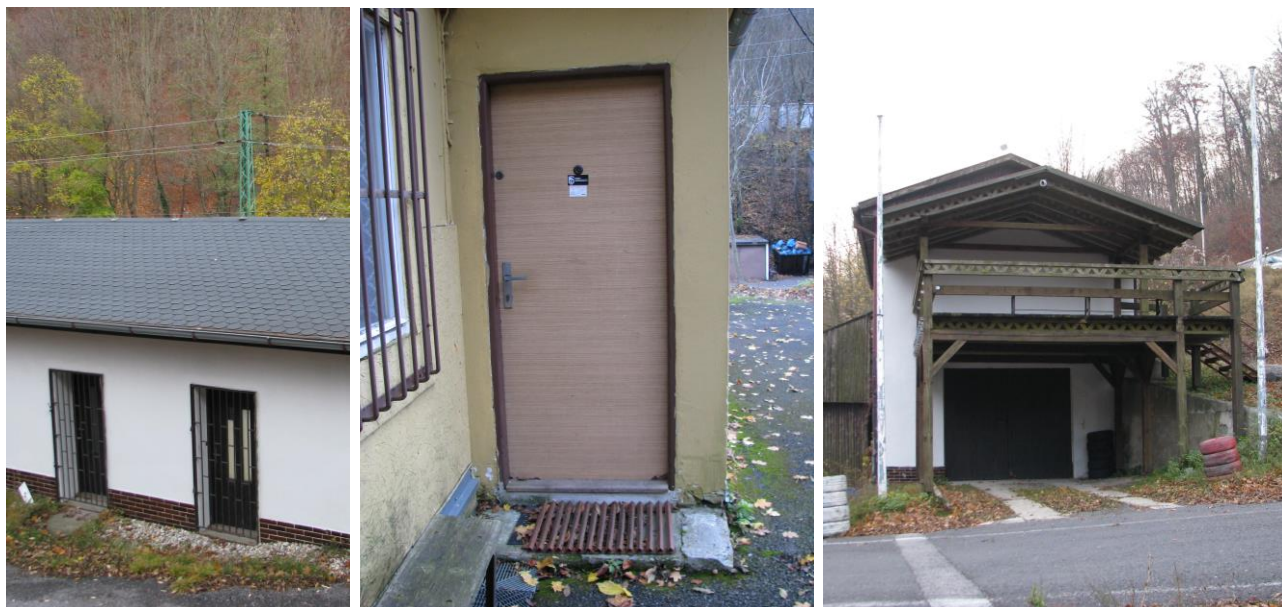
Obr. č. 2 – Bezbariérový vstup do objektu

- Barierový prístup do SO 01 sociálna budova

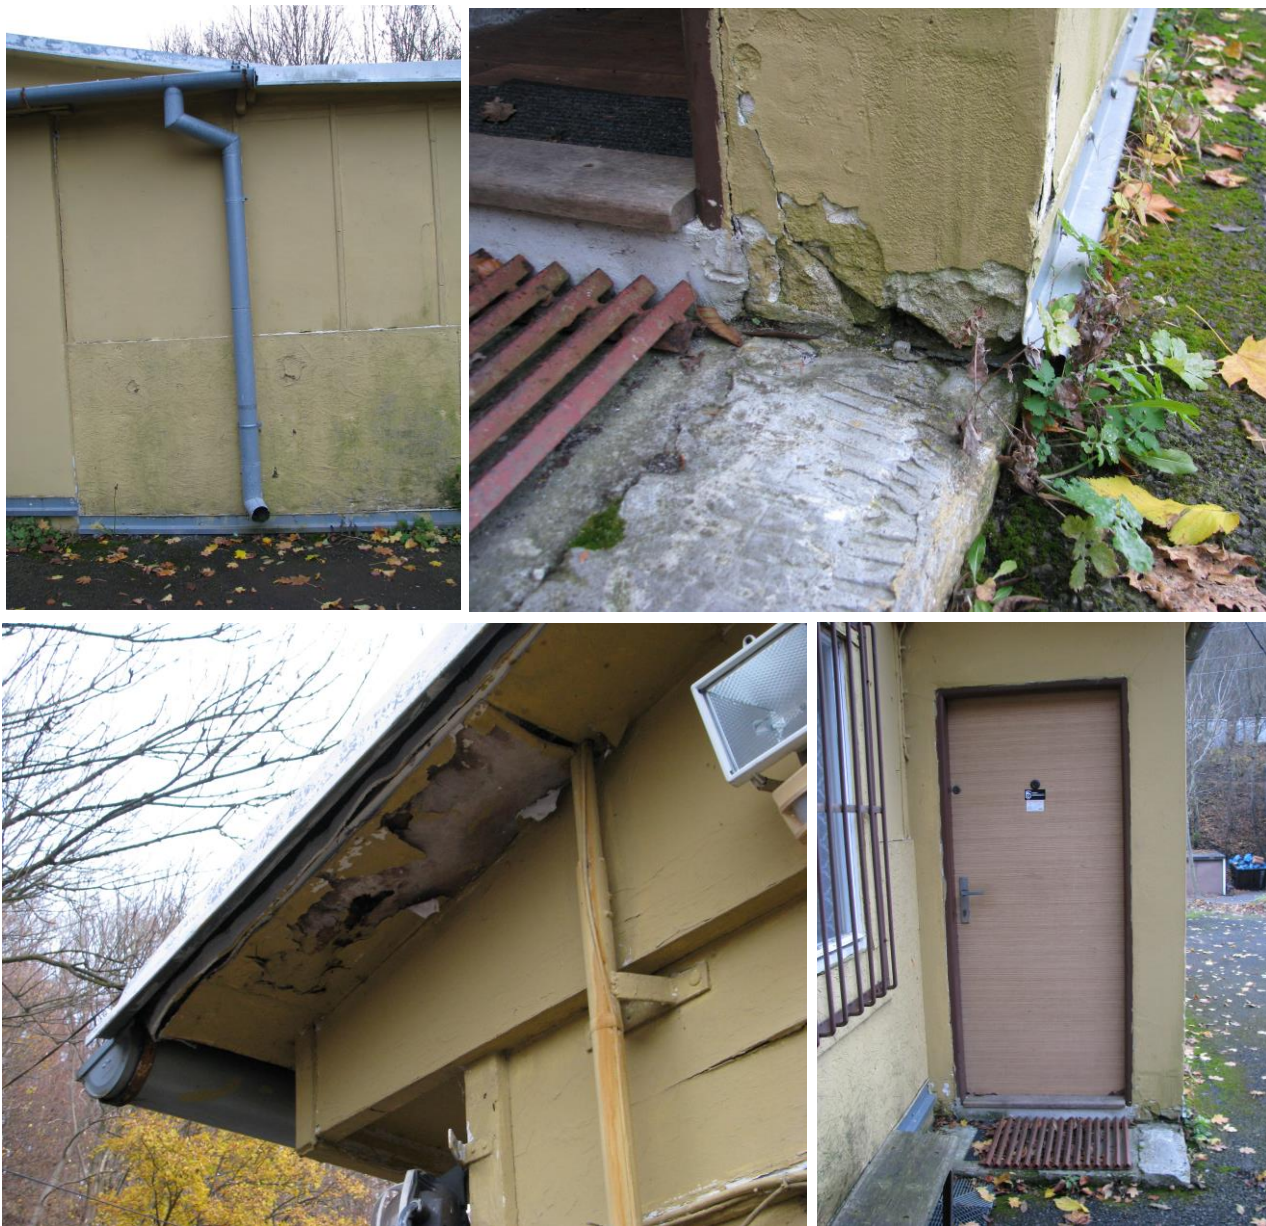
*Obr. č. 3 – Pohľady na porušenú fasádu objektu*

- Trhliny, plesne, navlhnuté miesta, opadané omietky, tepelné mosty, absolútne degradované opláštenie na SO 01

Objekt SO 01 je riešený ako montovaná konštrukcia – okál. Táto vykazuje viaceré defekty vyvolané zatekaním strechy, nevykurovaním – premrzaním a vzliňaním vlhkosti od terénu. Objekt je nakonci svojej životnosti a je možné skonštatovať, že jeho sanácia nie je ekonomicky hospodárna.

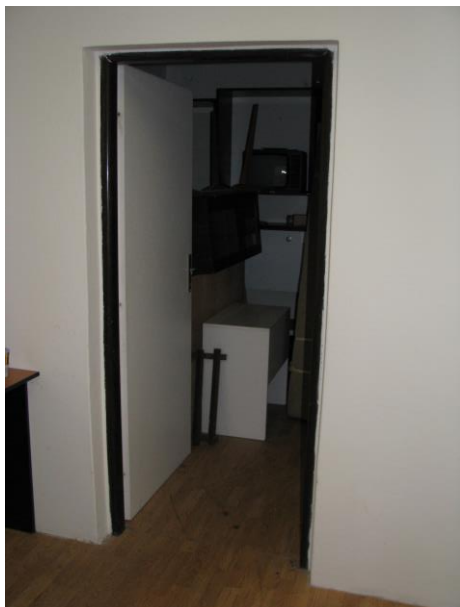
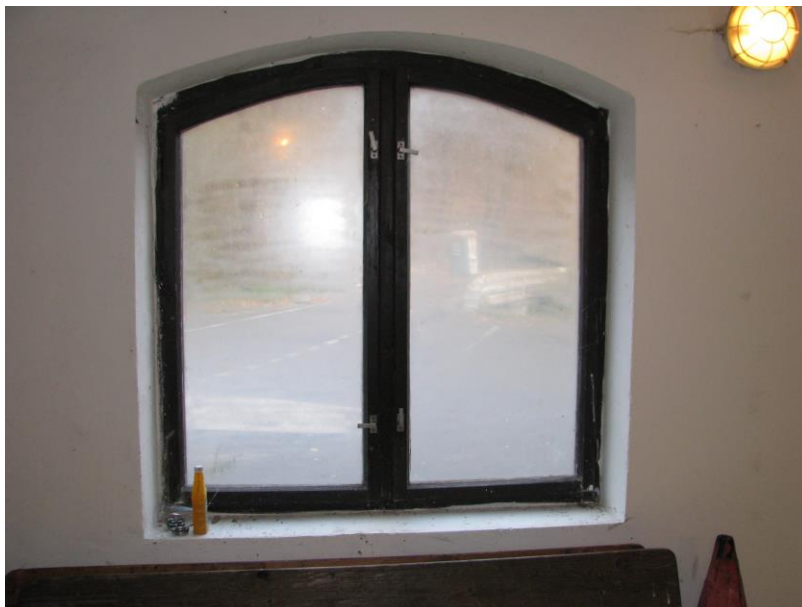
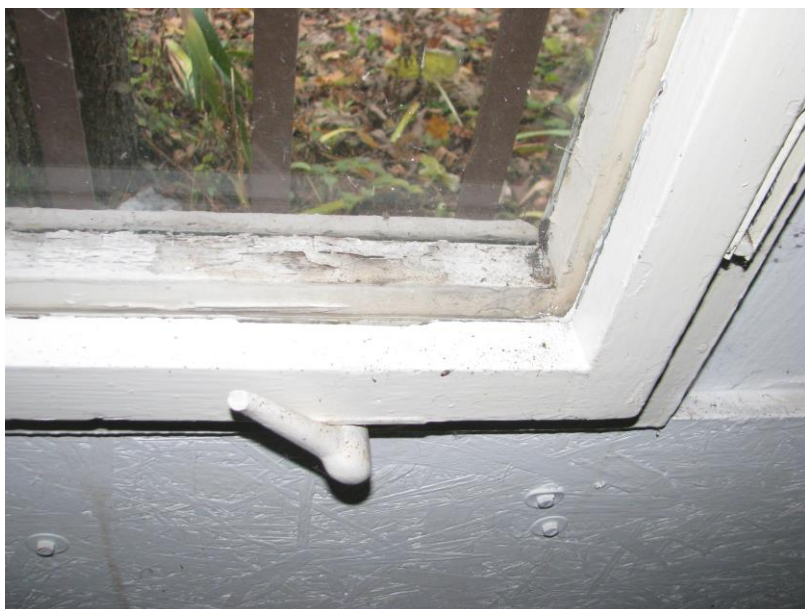
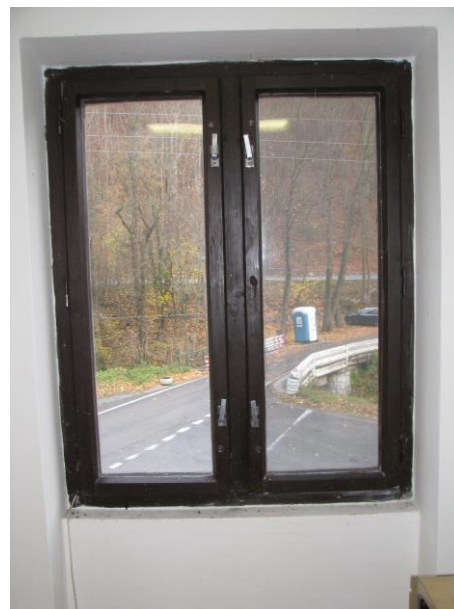
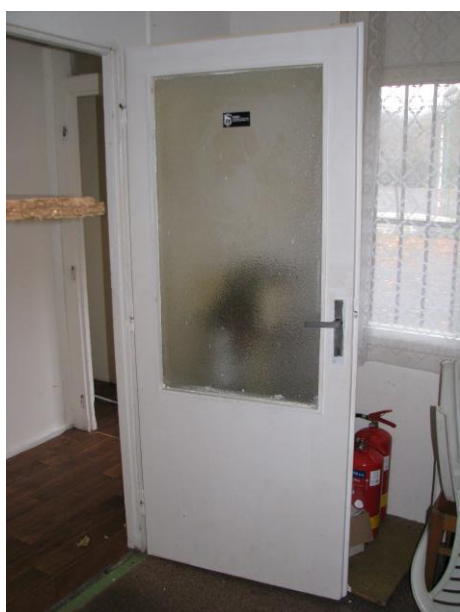
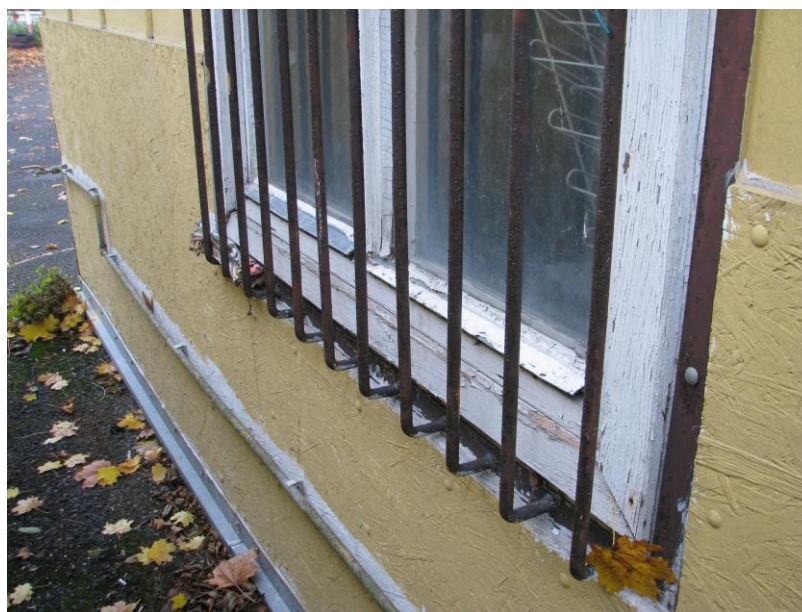
Na oboch objektoch sú výplne okenných otvorov riešené ako drevené okná s dvojítm zasklením (nie izolačné dvojsklo). Vnútorň ani vonkajší okenný parapet nie sú. Okná na SO 01 sú biele, okná na SO 02 tmavo hnedé. Všetky okná sú otvárané. Dvere v SO 01 sú plné biele v drevenej tesárskej zárubni s presklenním. Dvere v SO 02 sú biele plné v oceľovej obložkovej zárubni. Vstupné dvere v SO 01 aj SO 02 sú drevené s presklenním.

Obr. č. 4 - Otvorové konštrukcie – dvere a okná

- Zastaralé okná so zhoršenými (takmer žiadnymi) tepelnoizlačnými vlastnosťami, vstupné dvere a brány taktiež bez tepelnoizlačných vlastností.

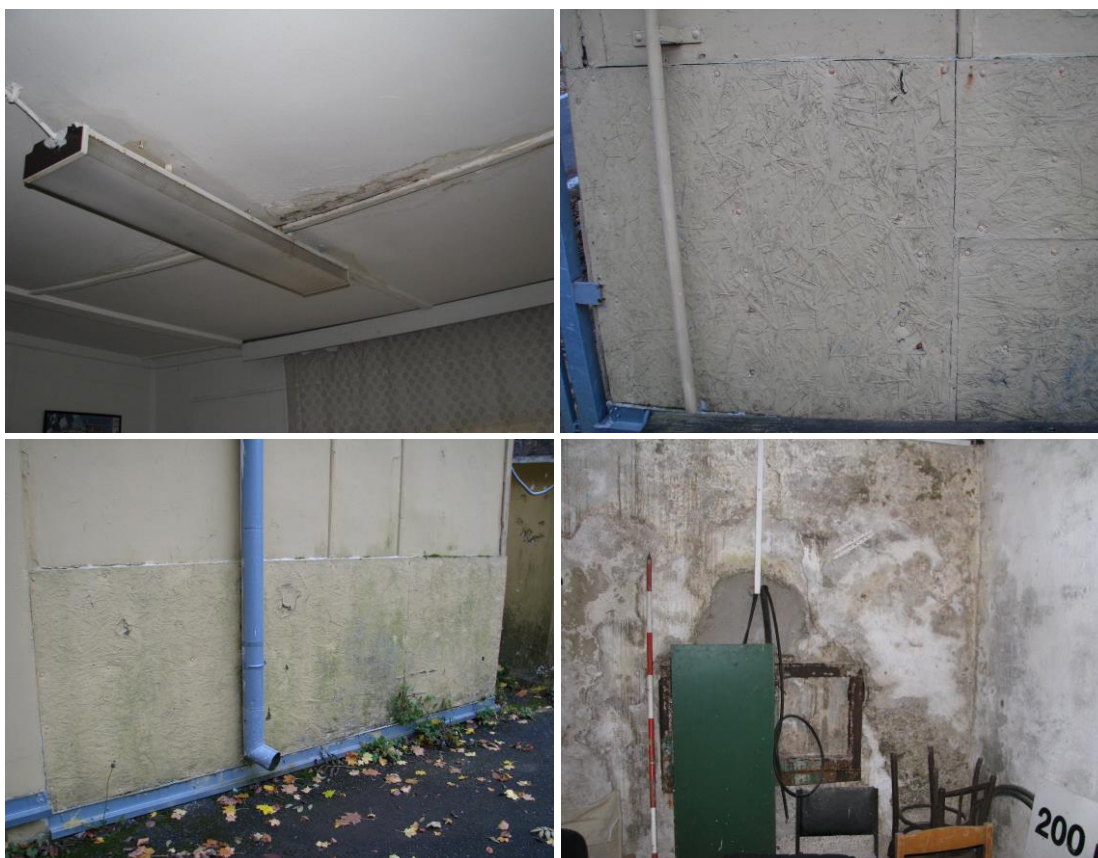
Povrchy stien v SO 01 sú lepenkové s náterom v interiéri aj exteriéri. Povrch steny v SO 02 je omietaný vápennocementovou omietkou s náterom bielej farby. Stena v SO 01 vykazuje viaceré defekty, steny sú navlhnuté, premrznuté na konci svojej životnosti. Steny v SO 02 sú predovšetkým zo strany od zapusteného terénu navlhnuté, plesnivé.

*Obr. č. 5 – Úpravy stien interiéru/exteriéru - defekty*

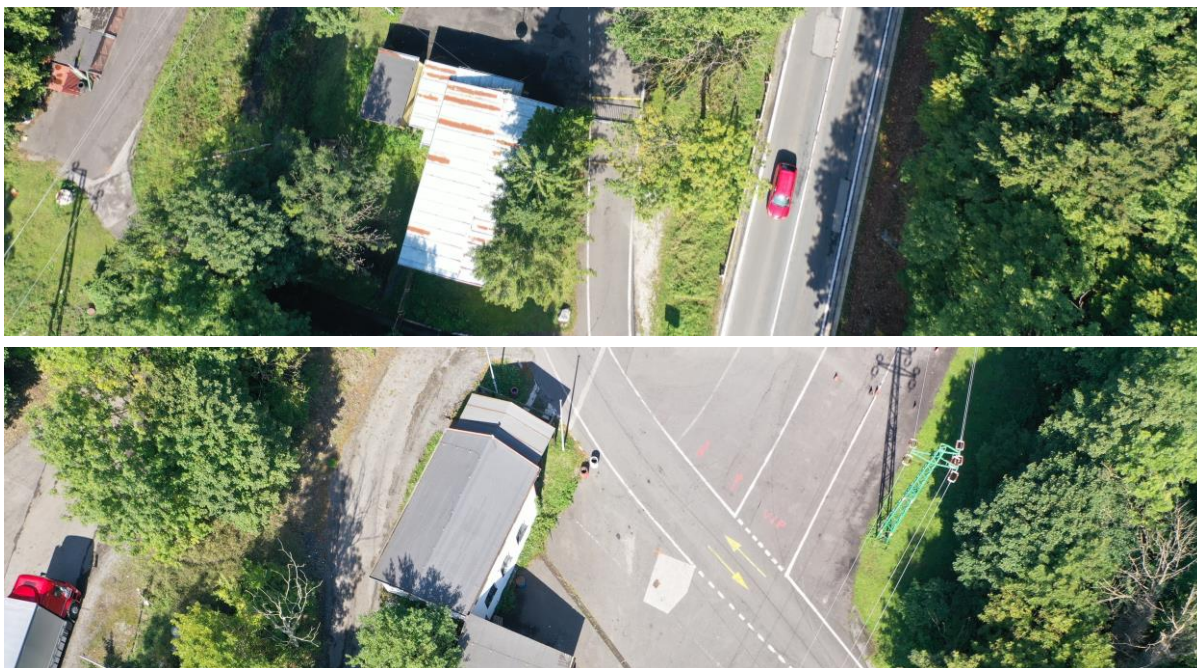
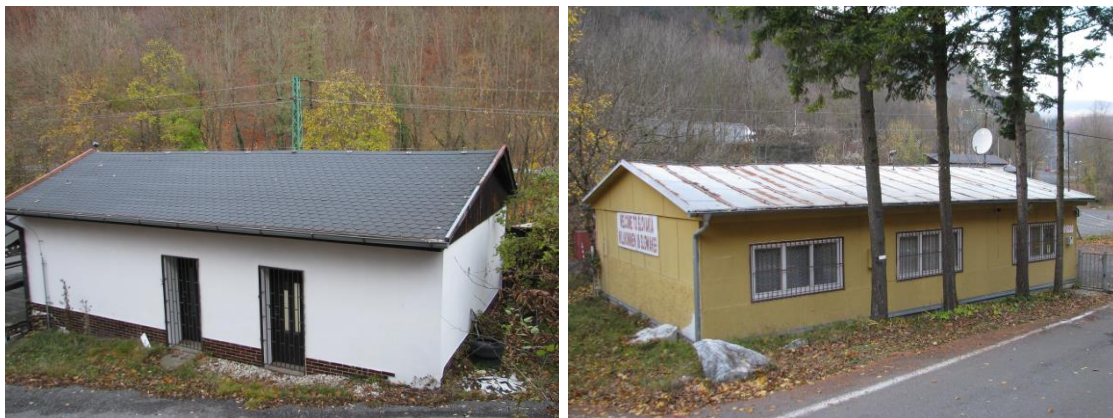
Strecha na objekte SO 01 je falcovaná plechová z pozinkovaného plechu. Strech je čiastočne skorodovaná, podľa zatekania vnúroných stropov je pravdepodobné, že zateká.

Obr. č. 6 – Strecha

- Lokálne porušenie krytiny, zatekanie.
- Slabá alebo žiadna tepelná izolácia.

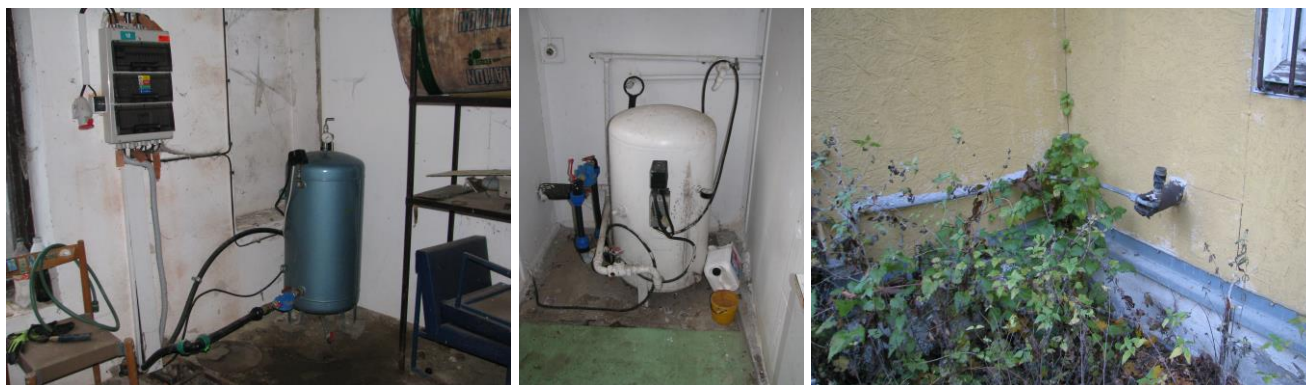
Obe budovy sú napojené na jestvujúcu studňu nachádzajúcu sa v areály. Voda nie je pitná, využíva sa iba na technické účely. Pripojenie sa na zimné mesiace prerušuje, nakoľko objekty nie sú vykurované. Každá budova má vlastnú expanznú nádobu zabezpečujúcu relatívne konštantný tlak vody.

*Obr. č. 7 Expanzné nádoby, pripojenie na vodu zo studne*

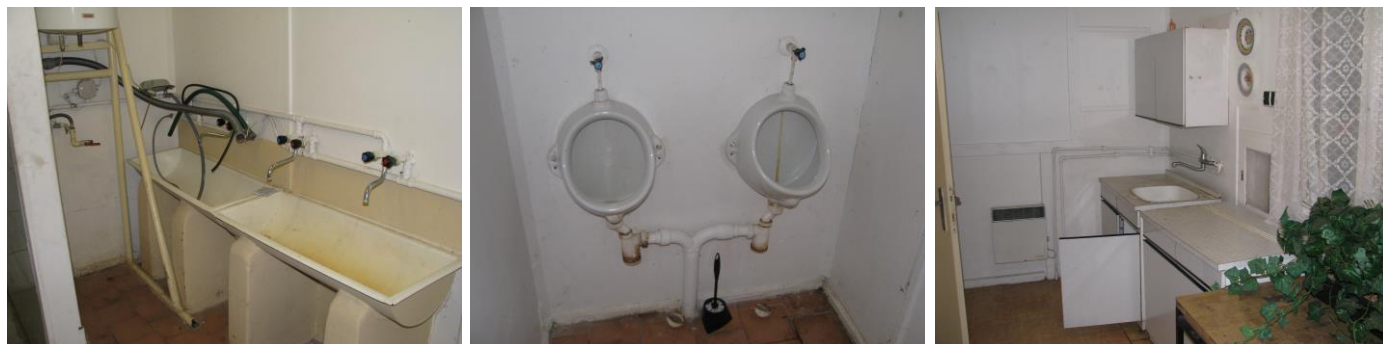
Objekt SO 01 má sociálne zariadenia a kuchynku, splaškové odpadové vody sú odvádzané vnútornou kanalizáciou do príľahlej žumpy. Technický stav, ploha a nepriepustnosť žumpy neboli zistené.

*Obr. č. 8 Sociálne zariadenie, kuchynka*

**Poznámka: pre presné posúdenie stavu splaškovej kanalizácie je potrebné vykonať kamerové skúšky rozvodov.**

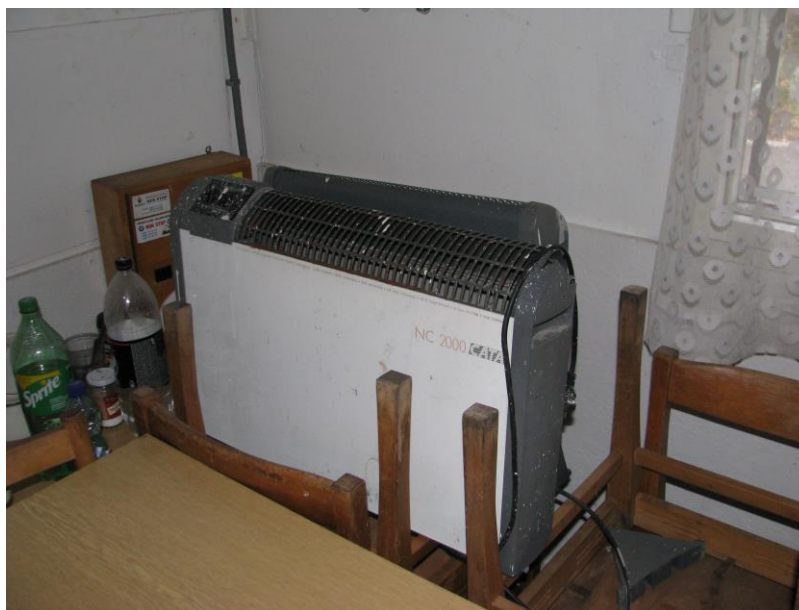
V rámci oboch objektov je vykurovanie riešené elektrickými priamo výhrevnými radiátormi. Objekty sú využívané takmer výhradne v letných mesiacoch preto sa s celosezónnym vykurovaním neuvažuje.

Obr. č. 9 Elektrický priamovýhrevný radiátor

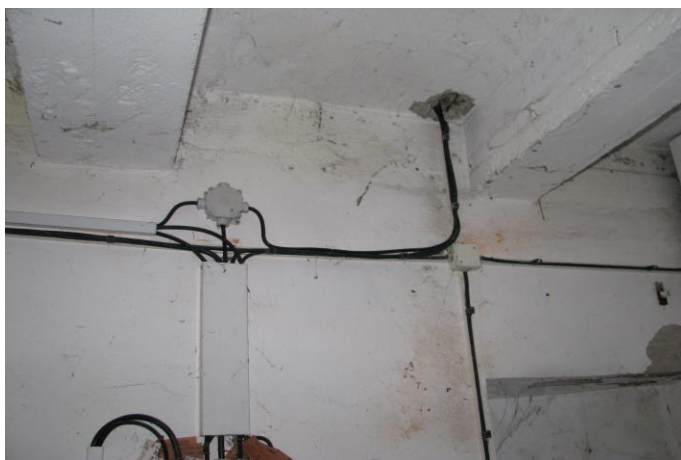
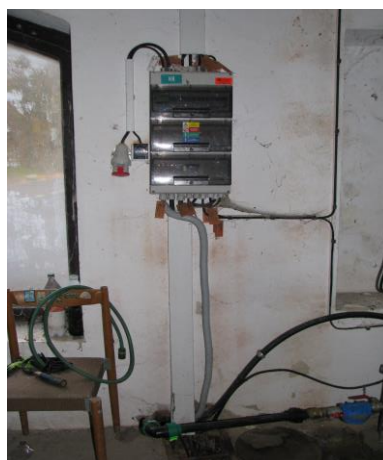
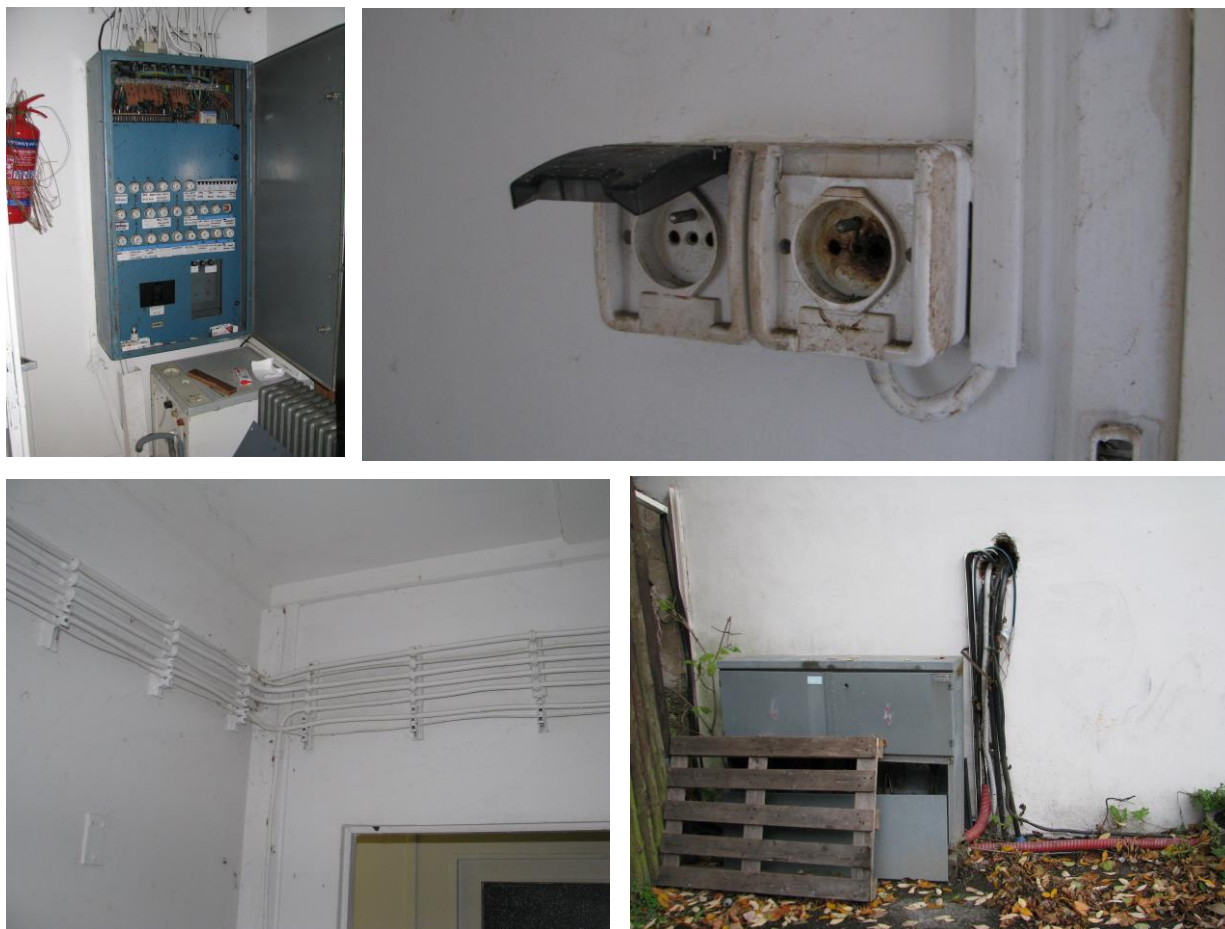
Oba objekty sú napojené na rozvod elektriny. Prívodné vedenie je do objektu SO 01 je zemnou prípojkou do elektrického rozvádzača umiestneného v interiéri objektu. Odtiaľ je rozvod riešený ako povrchový – pôvodný. Prívodné vedenie do objektu SO 02 je taktiež zemnou prípojkou do relatívne nového rozvádzača nachádzajúceho sa v I. PP. Odtiaľ je rozvod vedený taktiež povrchovo.

- Nie je spracovaná revízná správa.
- Nie je vyhotovený protokol o určení prostredia.
- Nie je spracovaná projektová dokumentácia skutočného vyhotovenia elektroinštalácie.
- Označiť a usporiadať vedenie pre jeho identifikáciu.
- Očistiť a podoťahovať všetky spoje elektroinštalácie.
- Vymeniť sklokeramické ističe v počte 13 ks.
- Doplniť ochranu z prednej strany elektrorozvádzač aspoň IPXXB.
- Niektoré svietidlá sú staré a vyžíhané, rozpadávajú sa. Je potrebná ich výmena, odporúčame ekonomické LED svietidlá (pri výmene treba zohľadniť požiadavky na svietivosť).
- Chýba núdzové osvetlenie pre únikové cesty;
- Pôvodné vypínače a zásuvky na konci svojej životnosti.

Obr. č. 10 – pôvodné rozvody, osvetlenie a vypínače, bleskozvod, rozvádzače

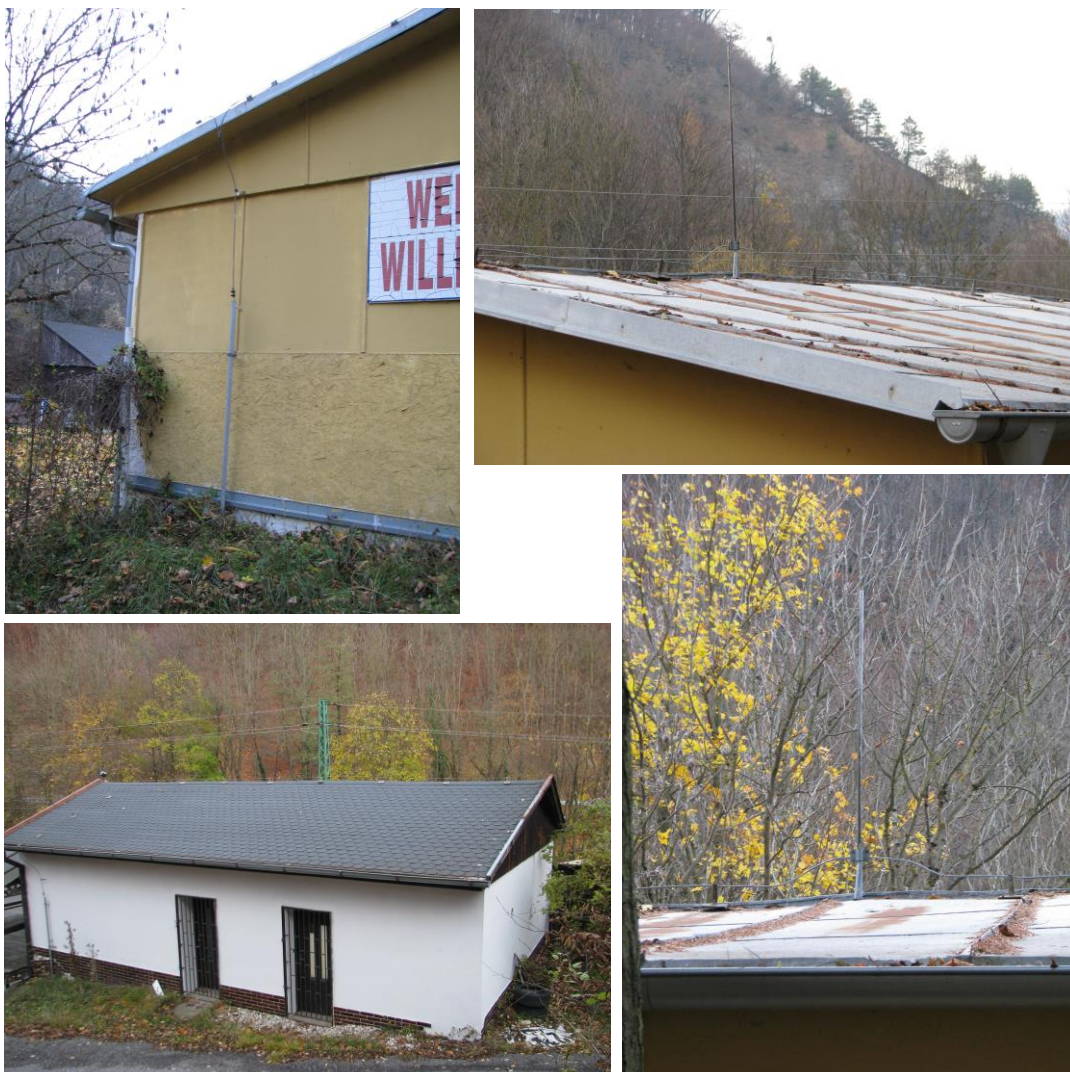
LPS zariadenie má viacero zberáčov vytvorených pomocou guľatiny FeZe 8mm<sup>2</sup>. Zberacia sústava je hrebeňová, vedenie je nainštalované na konzolách PV22, PV23, ktoré sú vzdialené od seba cca 1,2m. Guľatina je vedená po povrchu na konzolách PV02. Na LPS nebola predložená revízna správa.

- Nie je vyhotovená revízna správa.
- Nie je vyhotovená projektová dokumentácia skutočného vyhotovenia.

*Obr. č. 11 – Bleskozvod vedený zo strechy po fasáde, nástrešné vedenie*
