HODNOTENIE DREVÍN

Vybraté dreviny - sofory japonské v centre mesta Pezinok

Dátum spracovania: august 2018

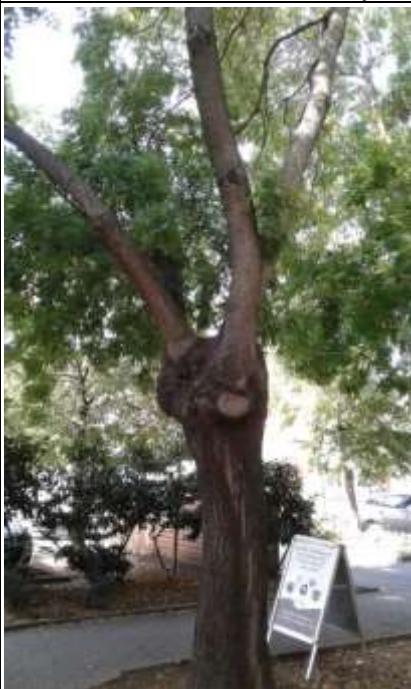
Číslo stromu: 3	Názov stromu: Sofora japonská (Sophora japonica)	Obvod kmeňa (cm) 1158
Výška stromu (m) 8	Priemer koruny (m) 9	Stupeň poškodenia: 2

Spôsob poškodenia: v minulosti hlavovaný, v súčasnosti hlavy prerastené, v rozkonáreniach sa nachádzajú menšie dutiny, v korune menšie suché konáre, zhutnený koreňový priestor, tlakové rozkonárenie

Návrh zásahu: redukcia koruny 20%, zdravotný rez **Priorita opatrenia: 1** **Perspektíva:** krátkodobá

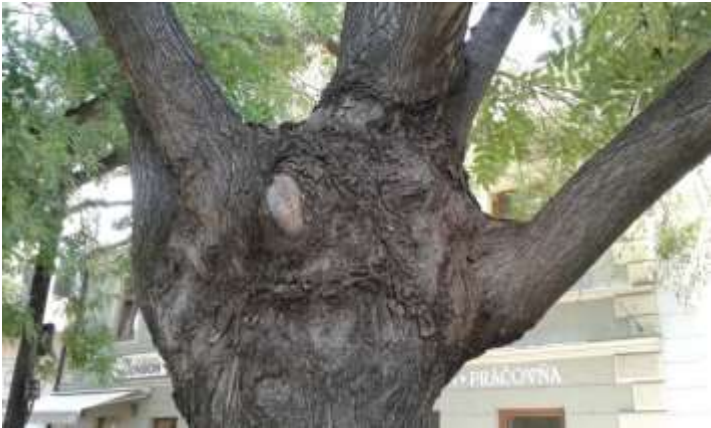
Číslo stromu: 5	Názov stromu: Sofora japonská (<i>Sophora japonica</i>)		Obvod kmeňa (cm) 150
Výška stromu (m) 8	Priemer koruny (m) 8	Stupeň poškodenia: 2	
Spôsob poškodenia: v minulosti hlavovaný, v súčasnosti hlavy prerastené, v korune menšie suché konáre, na báze škrtiace korene, na povrchu poškodené korene kosačkou			
Návrh zásahu: redukcia koruny 20%, zdravotný rez		Priorita opatrenia: 1	Perspektíva: krátkodobá

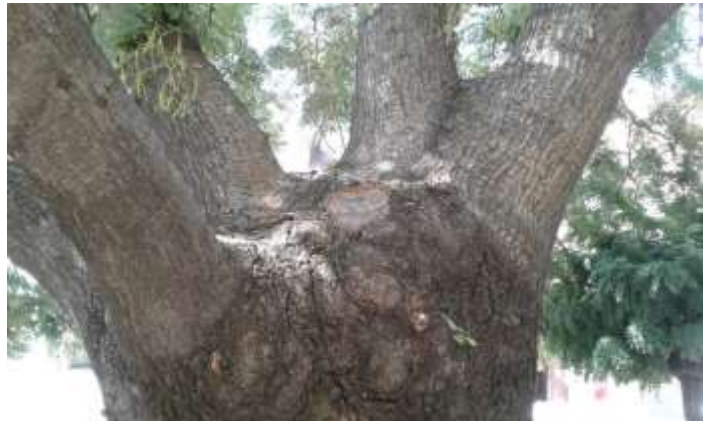
Číslo stromu: 6	Názov stromu: Sofora japonská (Sophora japonica)	Obvod kmeňa (cm) 175
Výška stromu (m) 9	Priemer koruny (m) 8	Stupeň poškodenia: 2
Spôsob poškodenia: v minulosti hlavovaný, v súčasnosti hlavy prerastené, v rozkonáreniach sa nachádzajú rany po orezoch, v korune menšie suché konáre, zhutnený koreňový priestor, korene dvíhajú dlažbu		
Návrh zásahu: redukcia koruny 20%, zdravotný rez	Priorita opatrenia: 1	Perspektíva: krátkodobá

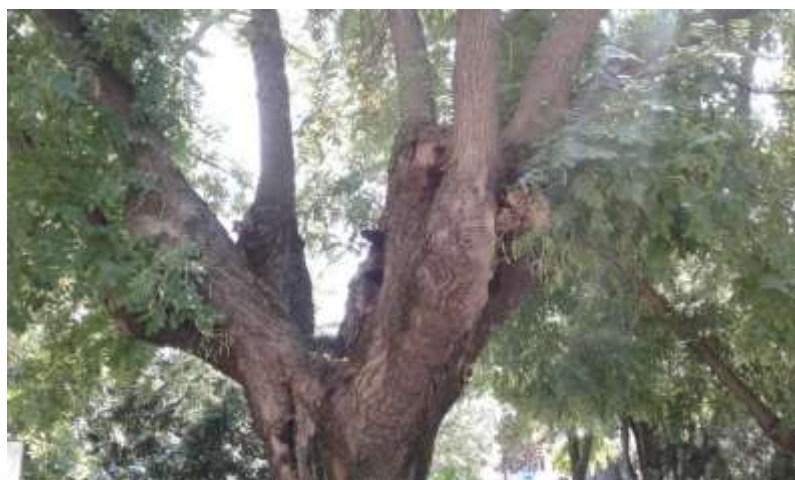
Číslo stromu: 7	Názov stromu: Sofora japonská (Sophora japonica)	Obvod kmeňa (cm) 190
Výška stromu (m) 10	Priemer koruny (m) 9	Stupeň poškodenia: 4
Spôsob poškodenia: v minulosti hlavovaný, v súčasnosti hlavy prerastené, v rozkonáreniach sa nachádzajú menšie dutiny, v korune menšie suché konáre a zlomené konáre, zhutnený koreňový priestor, na kmeni a v rozkonáreniach plodnice drevozkladných húb		
Návrh zásahu: výrub	Priorita opatrenia: 1	Perspektíva: žiadna

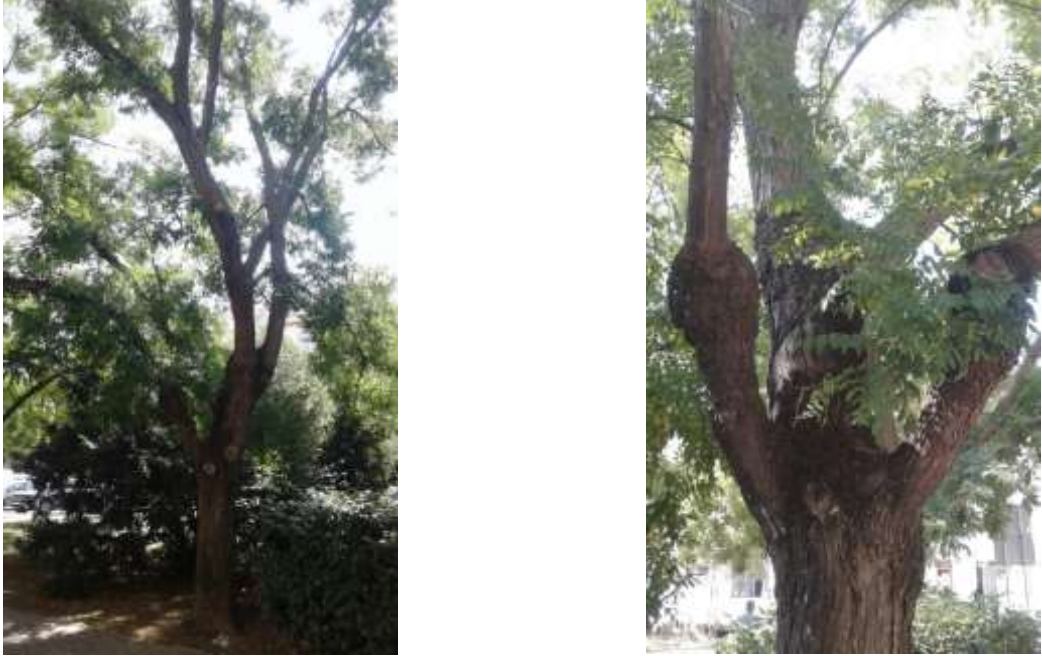
Číslo stromu: 8	Názov stromu: Sofora japonská (Sophora japonica)	Obvod kmeňa (cm) 164
Výška stromu (m) 10	Priemer koruny (m) 10	Stupeň poškodenia: 2
Spôsob poškodenia: v minulosti hlavovaný, v súčasnosti hlavy prerastené, v korune menšie suché konáre, asymetrická koruna, na báze škrtiace korene		
Návrh zásahu: stabilizácia a redukcia koruny 20%,	Priorita opatrenia: 1	Perspektíva: krátkodobá

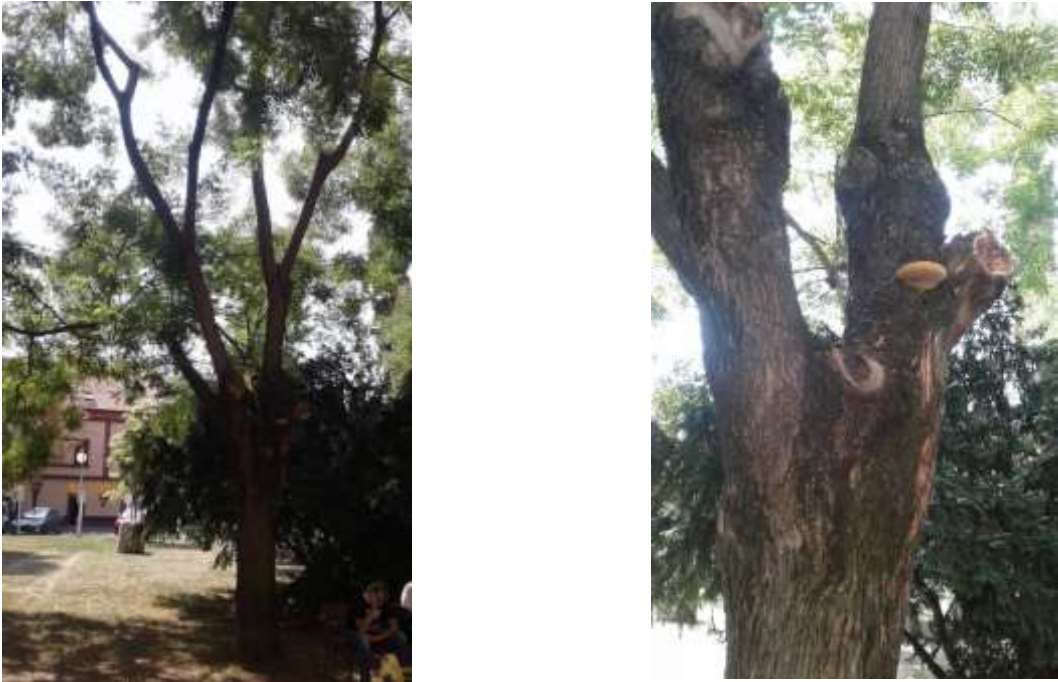
Číslo stromu: 9	Názov stromu: Sofora japonská (Sophora japonica)	Obvod kmeňa (cm) 156
Výška stromu (m) 10	Priemer koruny (m) 8	Stupeň poškodenia: 4
Spôsob poškodenia: v minulosti hlavovaný, v súčasnosti hlavy prerastené, v rozkonáreniach sa nachádzajú menšie dutiny, v korune menšie suché konáre, na kostrových konároch plodnice drevozrozkladných húb		
Návrh zásahu: výrub	Priorita opatrenia: 1	Perspektíva: žiadna

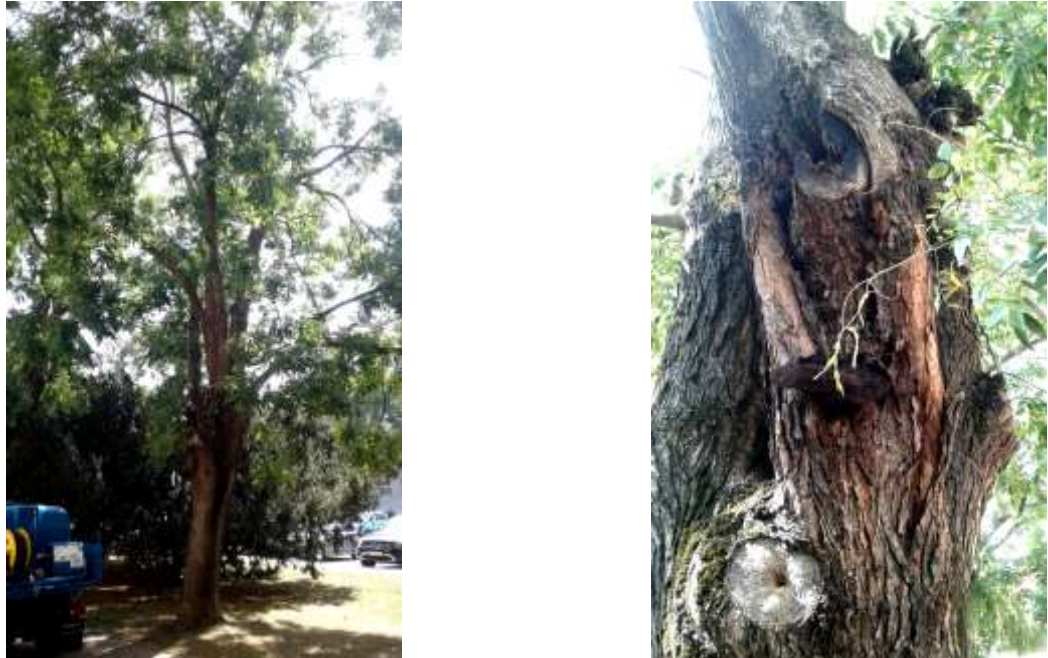
Číslo stromu: 10	Názov stromu: Sofora japonská (Sophora japonica)	Obvod kmeňa (cm) 170
Výška stromu (m) 10	Priemer koruny (m) 8	Stupeň poškodenia: 3/4
Spôsob poškodenia: v minulosti hlavovaný, v súčasnosti hlavy prerastené, v rozkonáreniach sa nachádzajú menšie dutiny, v korune menšie suché konáre, na kostrových konároch plodnice drevozkladných húb		
Návrh zásahu: výrub	Priorita opatrenia: 1	Perspektíva: žiadna

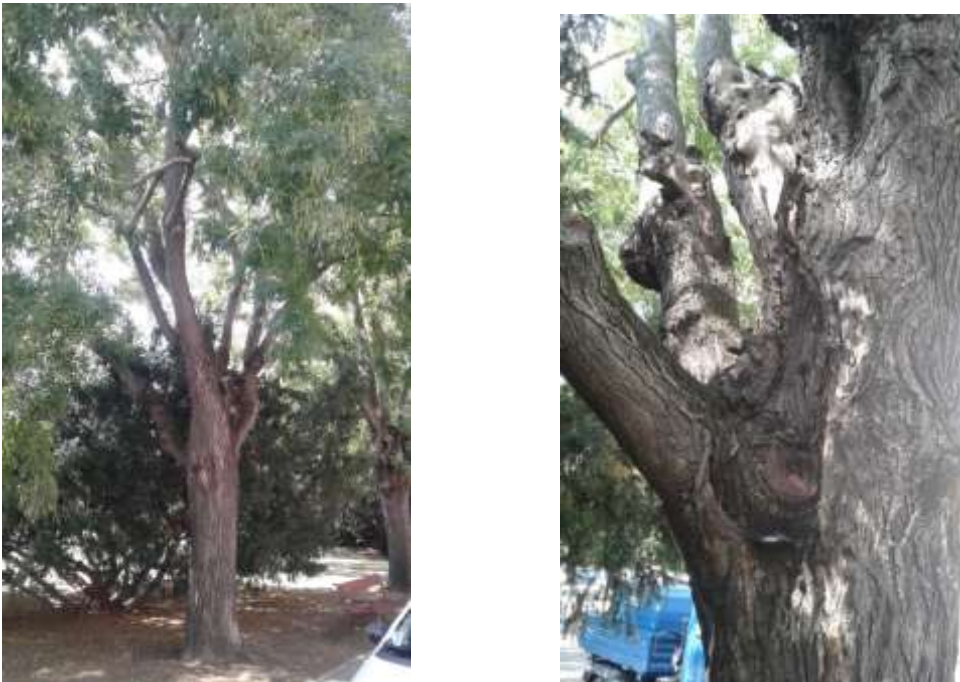
Číslo stromu: 11	Názov stromu: Sofora japonská (Sophora japonica)	Obvod kmeňa (cm) 179
Výška stromu (m) 10	Priemer koruny (m) 8	Stupeň poškodenia: 3
Spôsob poškodenia: v minulosti hlavovaný, v súčasnosti hlavy prerastené, v rozkonáreniach sa nachádzajú menšie dutiny, v korune menšie suché konáre, povrchové korene poškodené kosením, na kmeni plodnice drevozkladných húb		
Návrh zásahu: výrub	Priorita opatrenia: 1	Perspektíva: žiadna

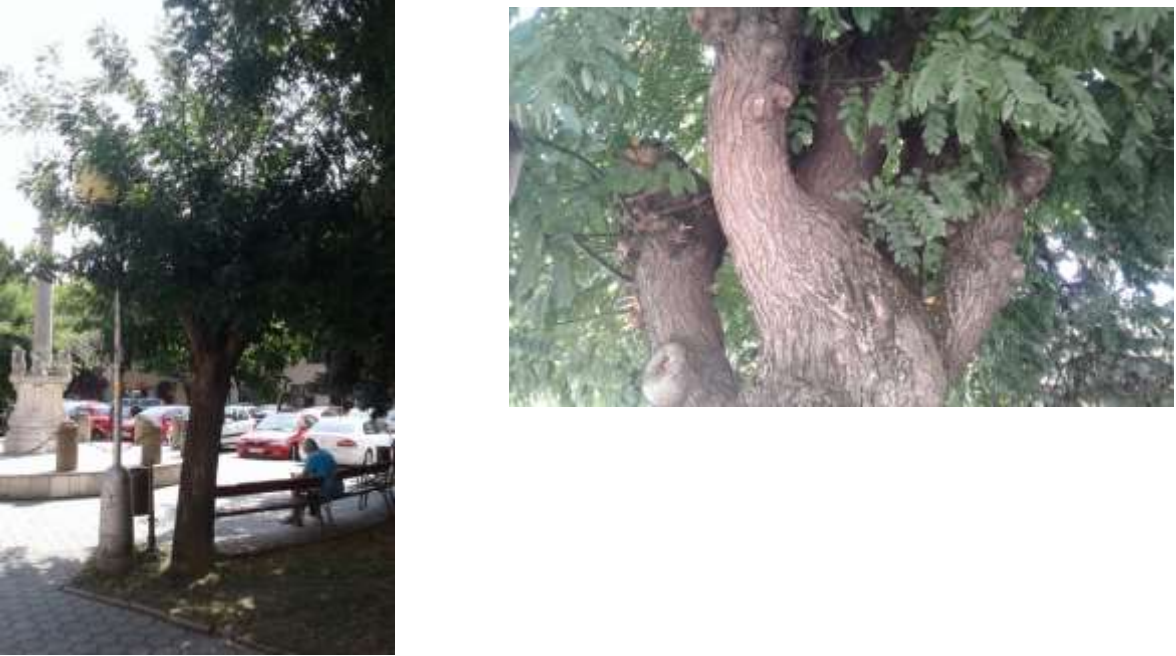
Číslo stromu: 12	Názov stromu: Sofora japonská (<i>Sophora japonica</i>)	Obvod kmeňa (cm) 122
Výška stromu (m) 6	Priemer koruny (m) 4	Stupeň poškodenia: 2
Spôsob poškodenia: pravidelne hlavovaný, zhutnený koreňový priestor,		
Návrh zásahu: hlavovací rez	Priorita opatrenia: 1	Perspektíva: krátkodobá

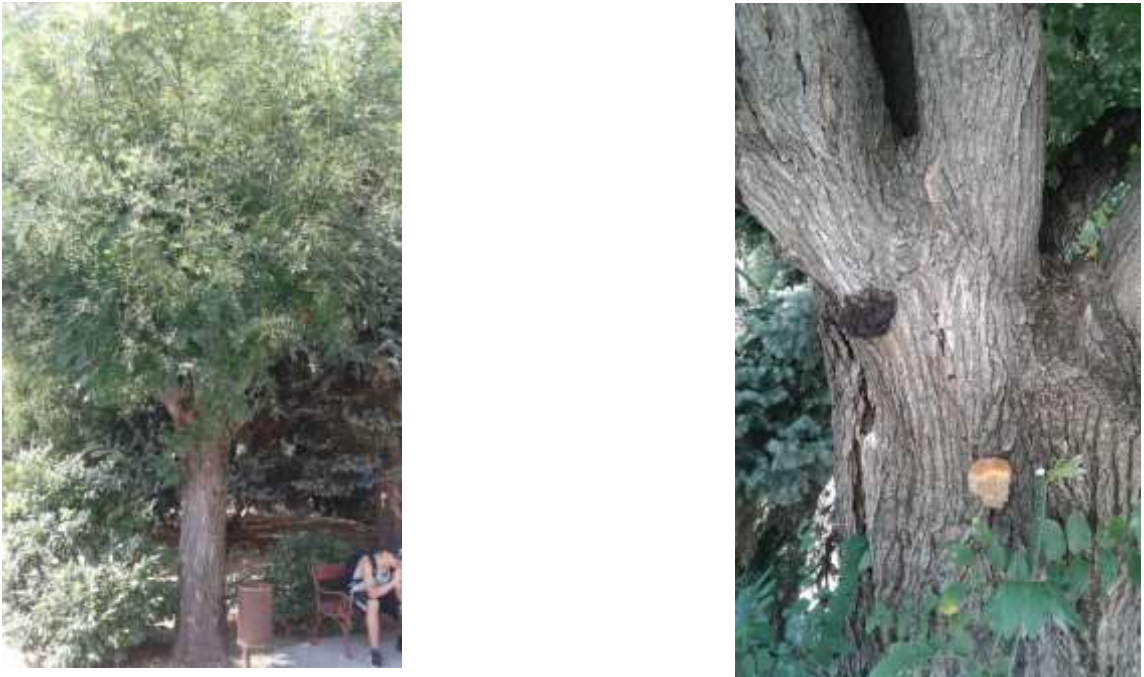
Číslo stromu: 13	Názov stromu: Sofora japonská (<i>Sophora japonica</i>)	Obvod kmeňa (cm) 152
Výška stromu (m) 6	Priemer koruny (m) 5	Stupeň poškodenia: 3
Spôsob poškodenia: pravidelne hlavovaný, v korune jedna hlava už suchá, na kmeni plodnice drevorozkladnej huby, zhutnený koreňový priestor,		
Návrh zásahu: výrub	Priorita opatrenia: 1	Perspektíva: žiadna

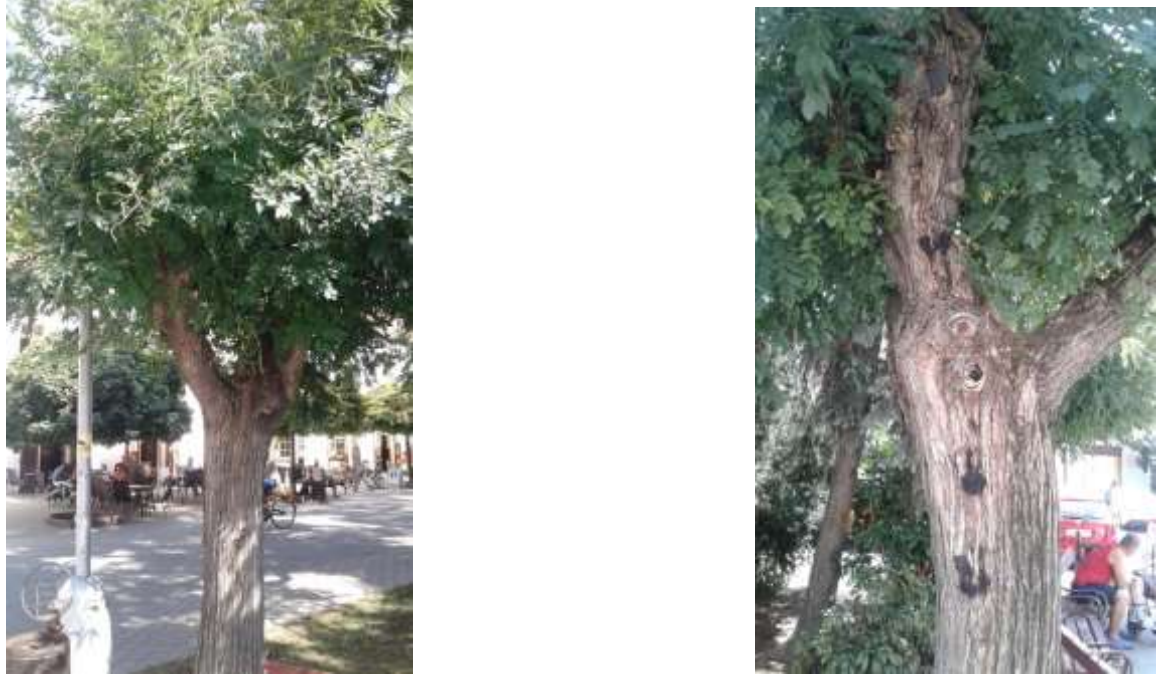
Číslo stromu: 16	Názov stromu: Sofora japonská (Sophora japonica)	Obvod kmeňa (cm) 127
Výška stromu (m) 5	Priemer koruny (m) 4	Stupeň poškodenia: 4
Spôsob poškodenia: pravidelne hlavovaný, v rozkonáreniach sa nachádzajú menšie dutiny, na báze kmeňa plodnice dreavorozkladnej huby, zhutnený koreňový priestor		
Návrh zásahu: výrub	Priorita opatrenia: 1	Perspektíva: žiadna

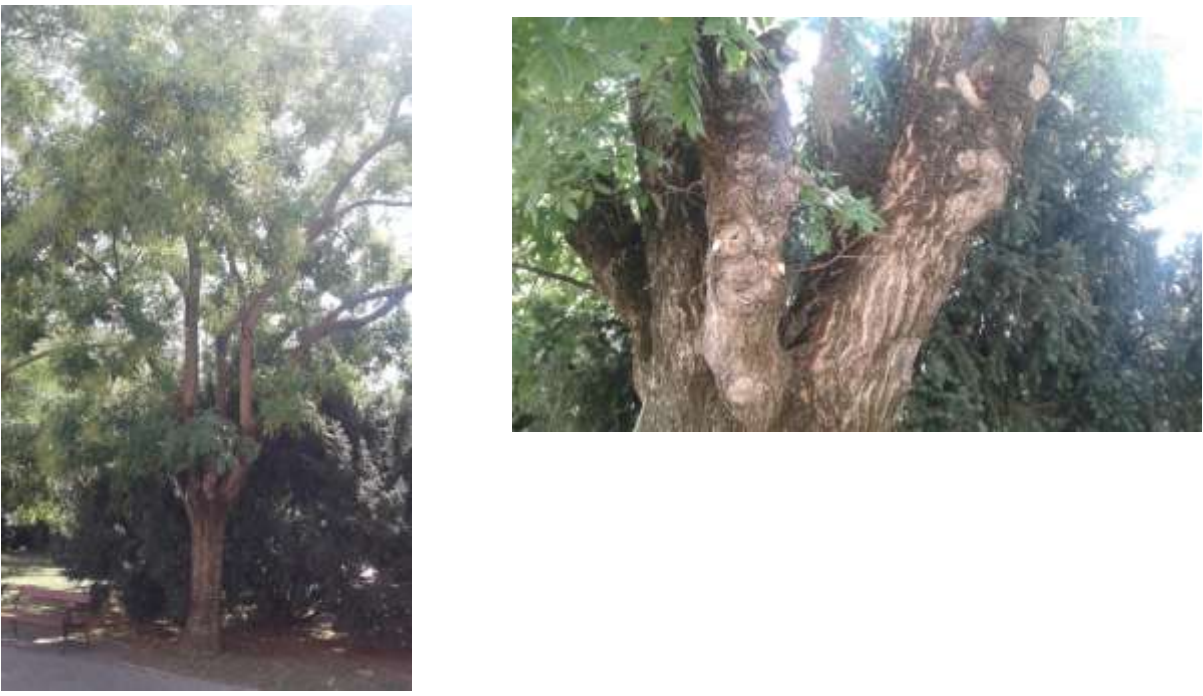
Číslo stromu: 17	Názov stromu: Sofora japonská (Sophora japonica)	Obvod kmeňa (cm) 157
Výška stromu (m) 10	Priemer koruny (m) 8	Stupeň poškodenia: 3
Spôsob poškodenia: v minulosti hlavovaný, v súčasnosti hlavy prerastené, v rozkonáreniach sa nachádzajú menšie dutiny, v korune menšie suché konáre, čiastočne zhutnený koreňový priestor, na báze škrtiace korene		
Návrh zásahu: redukcia koruny 20%, zdravotný rez	Priorita opatrenia: 1	Perspektíva: krátkodobá

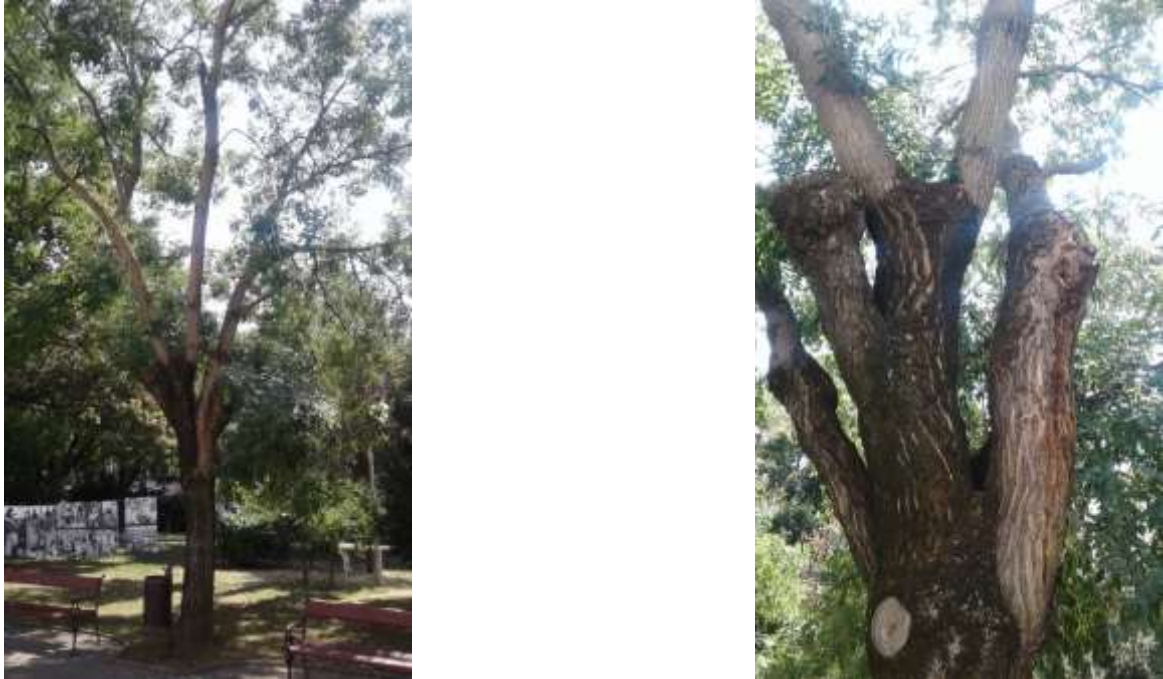
Číslo stromu: 18	Názov stromu: Sofora japonská (<i>Sophora japonica</i>)	Obvod kmeňa (cm) 131
Výška stromu (m) 9	Priemer koruny (m) 8	Stupeň poškodenia: 2
Spôsob poškodenia: v minulosti hlavovaný, v súčasnosti hlavy prerastené, v rozkonáreniach sa nachádzajú menšie dutiny, v korune menšie suché konáre, čiastočne zhutnený koreňový priestor,		
Návrh zásahu: redukcia koruny 20%, zdravotný rez	Priorita opatrenia: 1	Perspektíva: krátkodobá

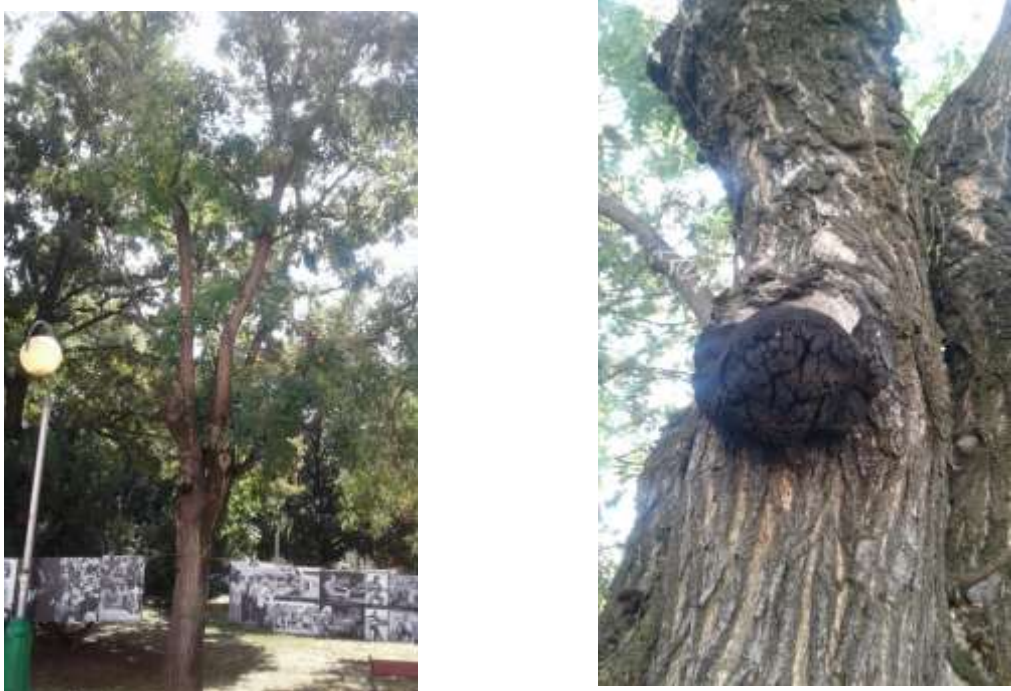
Číslo stromu: 19	Názov stromu: Sofora japonská (<i>Sophora japonica</i>)	Obvod kmeňa (cm) 133
Výška stromu (m) 9	Priemer koruny (m) 6	Stupeň poškodenia: 4
Spôsob poškodenia: v minulosti hlavovaný, v súčasnosti hlavy prerastené, v rozkonáreniach sa nachádzajú menšie dutiny, v korune menšie suché konáre, koruna preriedla, na kostrovom konári plodnice drevorozkladných húb		
Návrh zásahu: výrub	Priorita opatrenia: 1	Perspektíva: žiadna

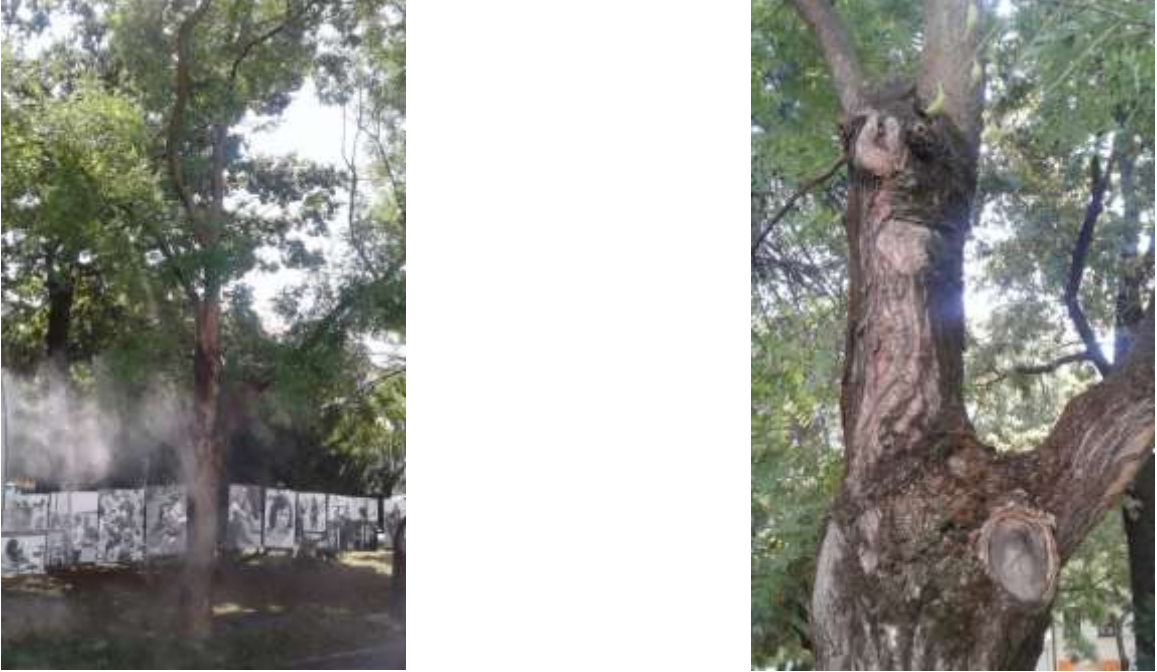
Číslo stromu: 20	Názov stromu: Sofora japonská (<i>Sophora japonica</i>)	Obvod kmeňa (cm) 106
Výška stromu (m) 9	Priemer koruny (m) 6	Stupeň poškodenia: 2
Spôsob poškodenia: v minulosti hlavovaný, v súčasnosti hlavy prerastené, v rozkonáreniach sa nachádzajú menšie dutiny, v korune menšie suché konáre,		
Návrh zásahu: redukcia koruny 20%, zdravotný rez	Priorita opatrenia: 1	Perspektíva: krátkodobá

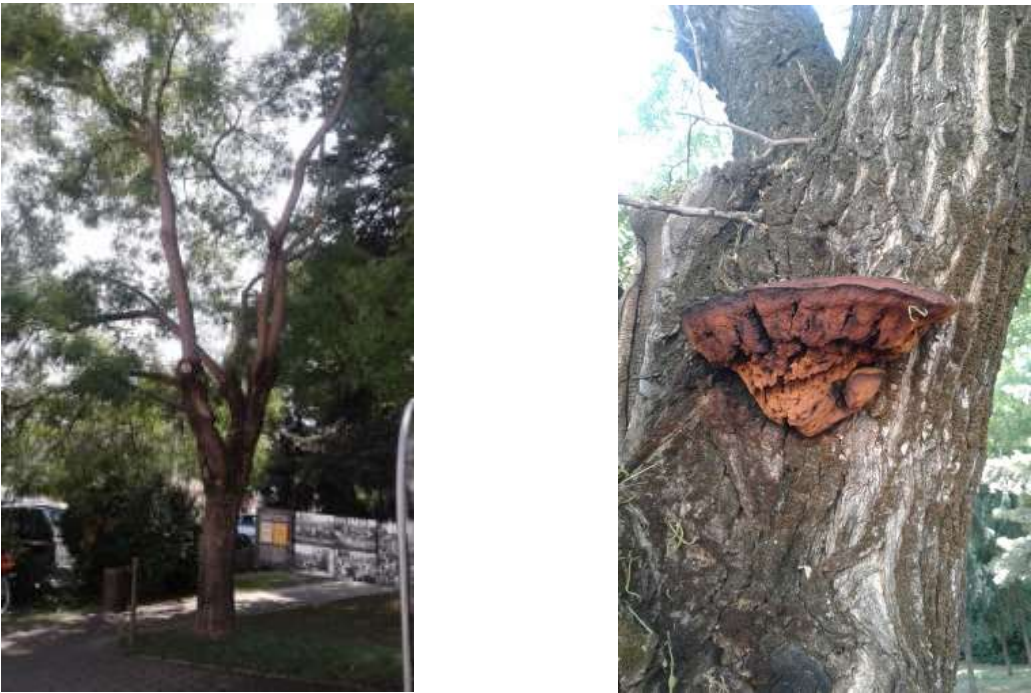
Číslo stromu: 21	Názov stromu: Sofora japonská (<i>Sophora japonica</i>)	Obvod kmeňa (cm) 149
Výška stromu (m) 9	Priemer koruny (m) 6	Stupeň poškodenia: 4
Spôsob poškodenia: v minulosti hlavovaný, v súčasnosti hlavy prerastené, v rozkonáreniach sa nachádzajú menšie dutiny, v korune menšie suché konáre, na kostrovom konári plodnice drevorozkladných húb		
Návrh zásahu: výrub	Priorita opatrenia: 1	Perspektíva: žiadna

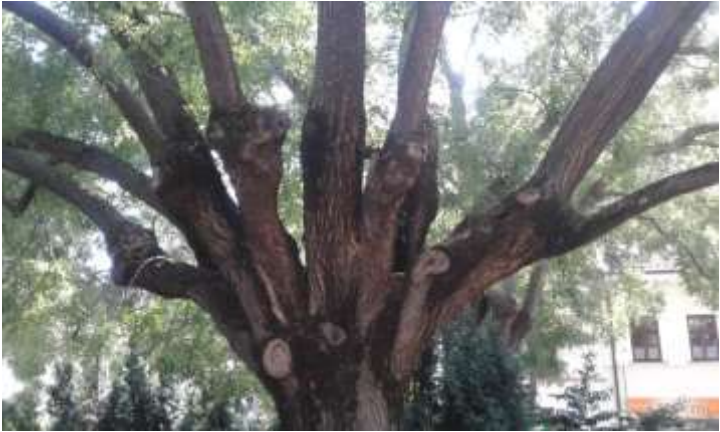
Číslo stromu: 22	Názov stromu: Sofora japonská (<i>Sophora japonica</i>)		Obvod kmeňa (cm) 212
Výška stromu (m) 8	Priemer koruny (m) 11	Stupeň poškodenia: 2	
Spôsob poškodenia: v minulosti hlavovaný, v súčasnosti hlavy prerastené, v rozkonáreniach sa nachádzajú menšie dutiny, v korune menšie suché konáre, na báze škrtiace korene			
Návrh zásahu: redukcia koruny 15%, zdravotný rez		Priorita opatrenia: 1	Perspektíva: krátkodobá

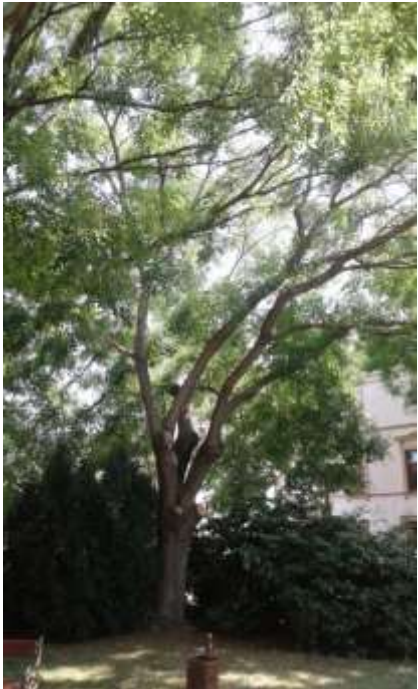
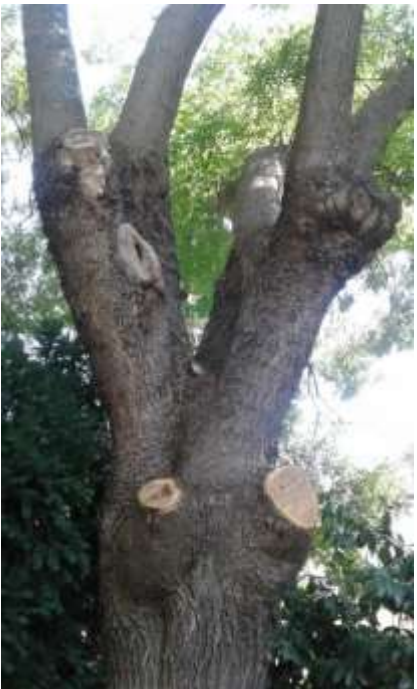
Číslo stromu: 23	Názov stromu: Sofora japonská (<i>Sophora japonica</i>)		Obvod kmeňa (cm) 200
Výška stromu (m) 9	Priemer koruny (m) 8	Stupeň poškodenia: 2	
Spôsob poškodenia: v minulosti hlavovaný, v súčasnosti hlavy prerastené, v rozkonáreniach sa nachádzajú menšie dutiny, v korune menšie suché konáre, poškodené povrchové korene, na báze škrtiace korene			
Návrh zásahu: redukcia koruny 15%, zdravotný rez		Priorita opatrenia: 1	Perspektíva: krátkodobá

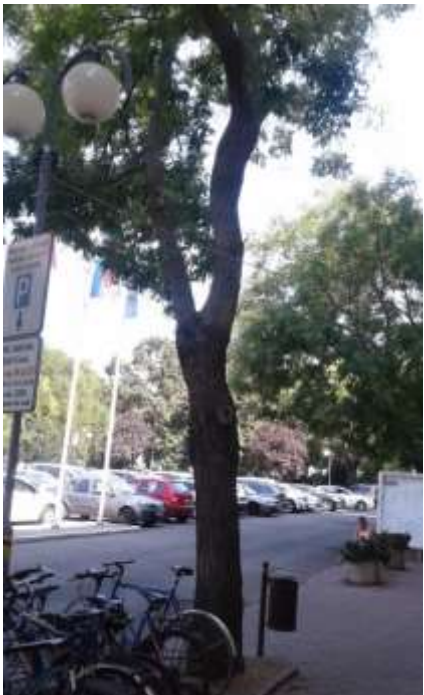
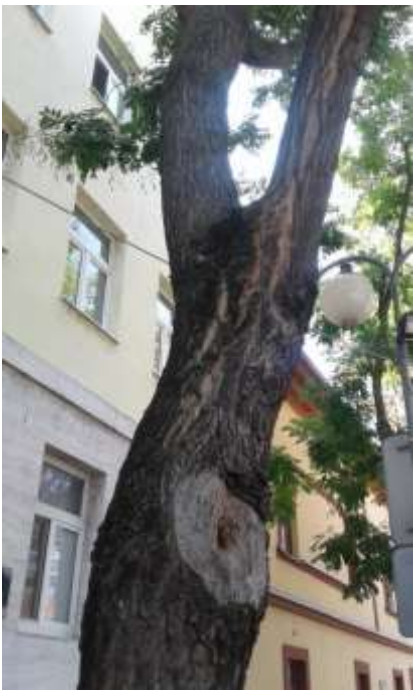
Číslo stromu: 25	Názov stromu: Sofora japonská (Sophora japonica)	Obvod kmeňa (cm) 138
Výška stromu (m) 9	Priemer koruny (m) 7	Stupeň poškodenia: 3
Spôsob poškodenia: v minulosti hlavovaný, v súčasnosti hlavy prerastené, na kmeni sa nachádza menšia dutina, v korune menšie suché konáre, zhutnený koreňový priestor, asymetrická koruna		
Návrh zásahu: redukcia koruny 20%, zdravotný rez	Priorita opatrenia: 1	Perspektíva: krátkodobá

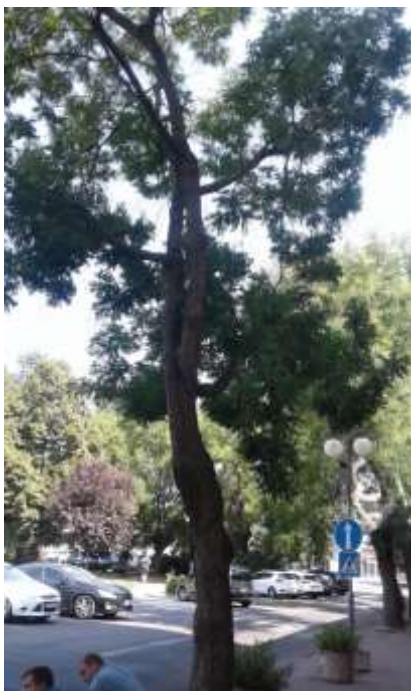
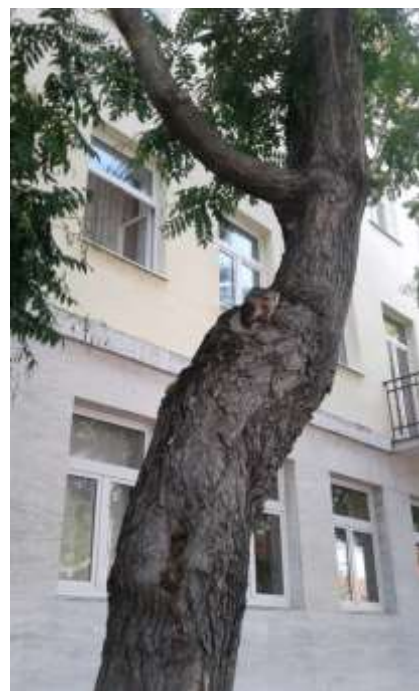
Číslo stromu: 27	Názov stromu: Sofora japonská (<i>Sophora japonica</i>)	Obvod kmeňa (cm) 134
Výška stromu (m) 8	Priemer koruny (m) 7	Stupeň poškodenia: 3
Spôsob poškodenia: v minulosti hlavovaný, v súčasnosti jeden kostrový konár, na kmeni sa nachádzajú menšie dutiny, deformácie kmeňa, zhutnený koreňový priestor,		
Návrh zásahu: redukcia koruny 20%, zdravotný rez	Priorita opatrenia: 1	Perspektíva: krátkodobá

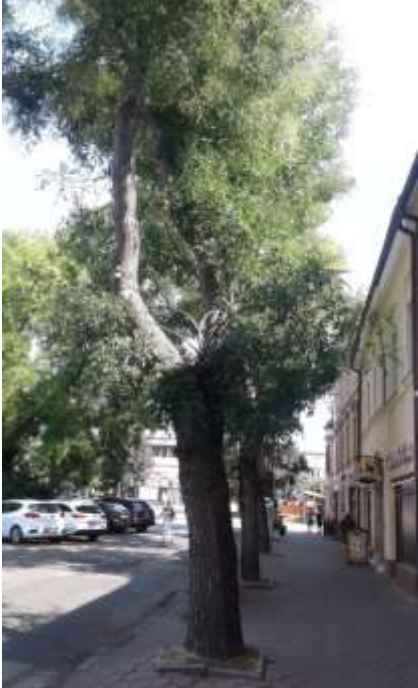
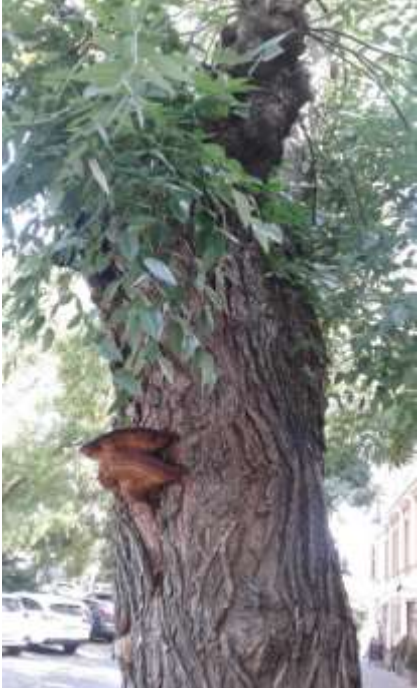
Číslo stromu: 28	Názov stromu: Sofora japonská (Sophora japonica)	Obvod kmeňa (cm) 168
Výška stromu (m) 10	Priemer koruny (m) 8	Stupeň poškodenia: 4
Spôsob poškodenia: v minulosti hlavovaný, v súčasnosti jeden kostrový konár, na kmeni v mieste hlavy sa nachádzajú menšie dutiny, v korune menšie suché konáre, koruna asymetrická, zhutnený koreňový priestor, na kmeni výživová depresia a plodnice drevorozkladných húb		
Návrh zásahu: výrub	Priorita opatrenia: 1	Perspektíva: žiadna

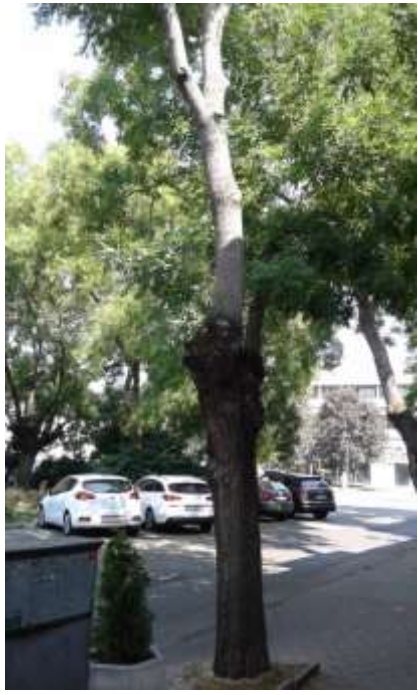
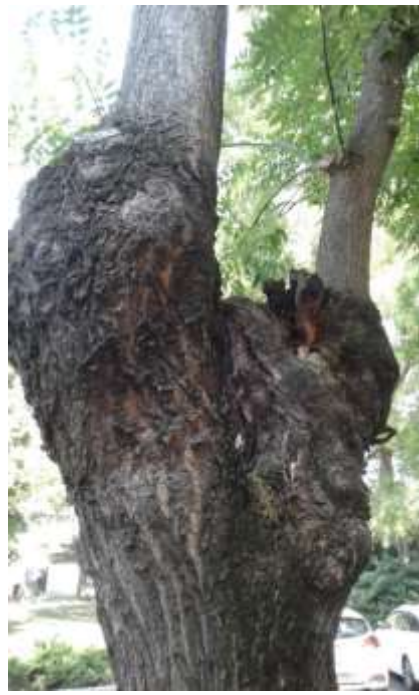
Číslo stromu: 29	Názov stromu: Sofora japonská (Sophora japonica)	Obvod kmeňa (cm) 125
Výška stromu (m) 10	Priemer koruny (m) 7	Stupeň poškodenia: 3
Spôsob poškodenia: v minulosti hlavovaný, v súčasnosti hlavy prerastené, v rozkonáreniach sa nachádzajú menšie dutiny, v korune menšie suché konáre, zhutnený koreňový priestor, asymetrická koruna		
Návrh zásahu: redukcia koruny 20%, zdravotný rez	Priorita opatrenia: 1	Perspektíva: krátkodobá

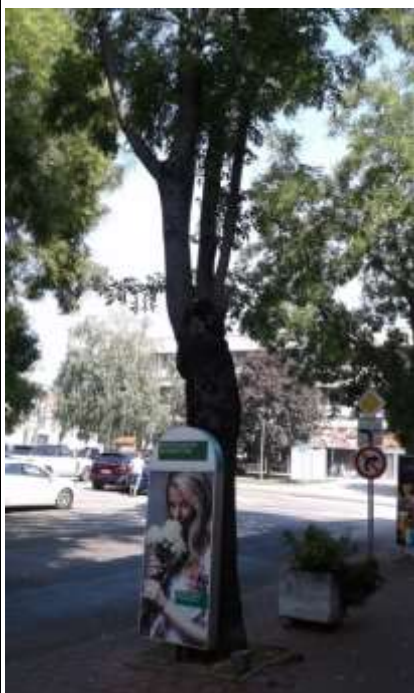
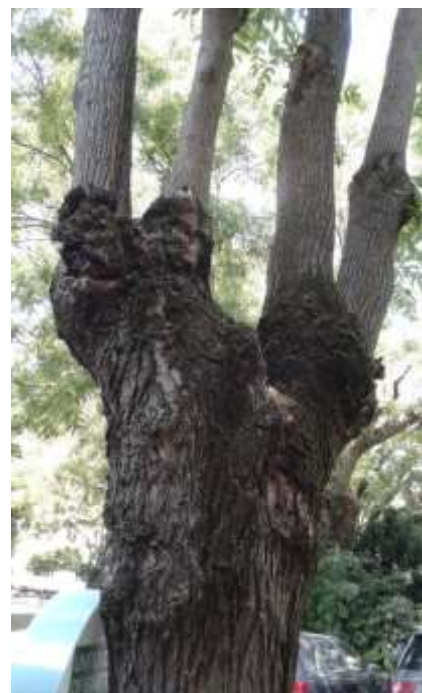
Číslo stromu: 31	Názov stromu: Sofora japonská (<i>Sophora japonica</i>)	Obvod kmeňa (cm) 127
Výška stromu (m) 12	Priemer koruny (m) 7	Stupeň poškodenia: 3
Spôsob poškodenia: v minulosti hlavovaný, v súčasnosti hlavy prerastené, v rozkonáreniach sa nachádzajú menšie dutiny, v korune menšie suché konáre, zhutnený koreňový priestor, korene poškodené výkopom, koruna preriedla		
Návrh zásahu: redukcia koruny 20%, zdravotný rez	Priorita opatrenia: 1	Perspektíva: krátkodobá

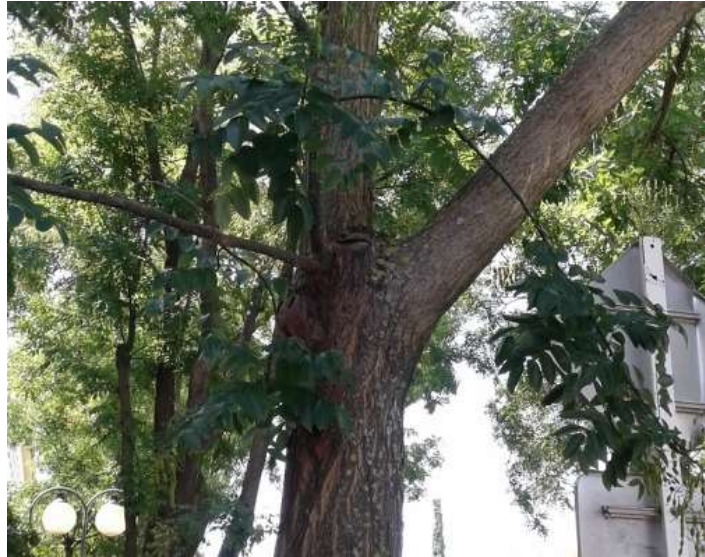
Číslo stromu: 32	Názov stromu: Sofora japonská (<i>Sophora japonica</i>)	Obvod kmeňa (cm) 84
Výška stromu (m) 7	Priemer koruny (m) 6	Stupeň poškodenia: 2
Spôsob poškodenia: v minulosti hlavovaný, , zhutnený koreňový priestor, korene poškodené výkopom, koruna asymetrická		
Návrh zásahu: redukcia koruny 10%, zdravotný rez	Priorita opatrenia: 1	Perspektíva: krátkodobá

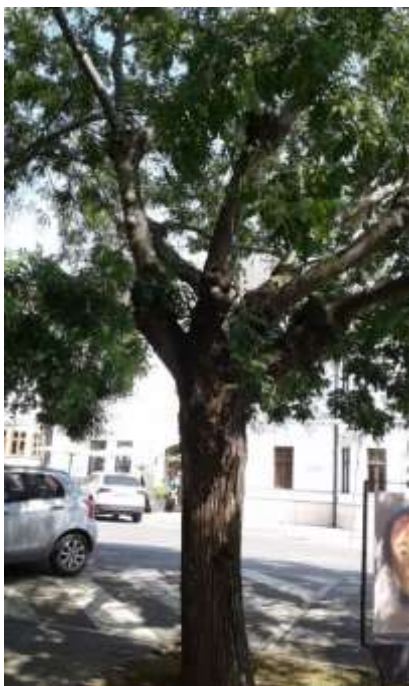
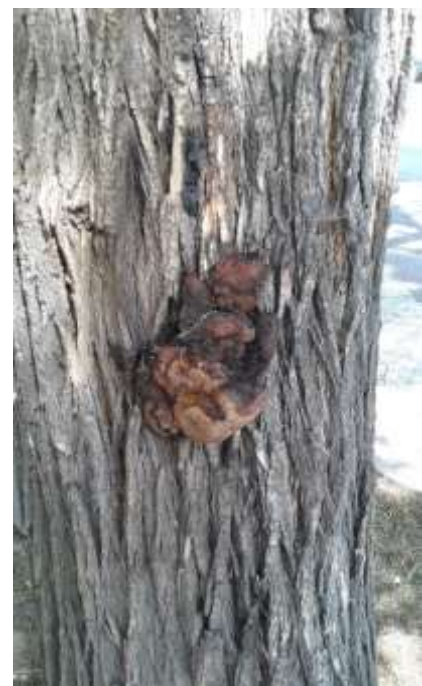
Číslo stromu: 33	Názov stromu: Sofora japonská (<i>Sophora japonica</i>)	Obvod kmeňa (cm) 150
Výška stromu (m) 8	Priemer koruny (m) 7	Stupeň poškodenia: 3/4
Spôsob poškodenia: v minulosti hlavovaný, v súčasnosti hlavy prerastené, v rozkonáreniach sa nachádzajú menšie dutiny, v korune menšie suché konáre, zhutnený koreňový priestor, na kmeni plodnice drevokazných húb		
Návrh zásahu: redukcia koruny 30% / výrub	Priorita opatrenia: 1	Perspektíva: do 5 rokov

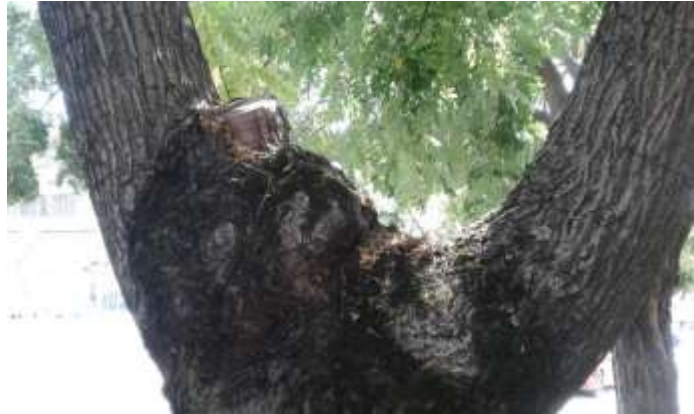
Číslo stromu: 34	Názov stromu: Sofora japonská (Sophora japonica)	Obvod kmeňa (cm) 116
Výška stromu (m) 8	Priemer koruny (m) 6	Stupeň poškodenia: 2
Spôsob poškodenia: v minulosti hlavovaný, v súčasnosti hlavy prerastené, v rozkonáreniach sa nachádzajú menšie dutiny, na báze škrtiace korene, povrchové korene poškodené kosačkou		
Návrh zásahu: redukcia koruny 15%, zdravotný rez	Priorita opatrenia: 1	Perspektíva: krátkodobá

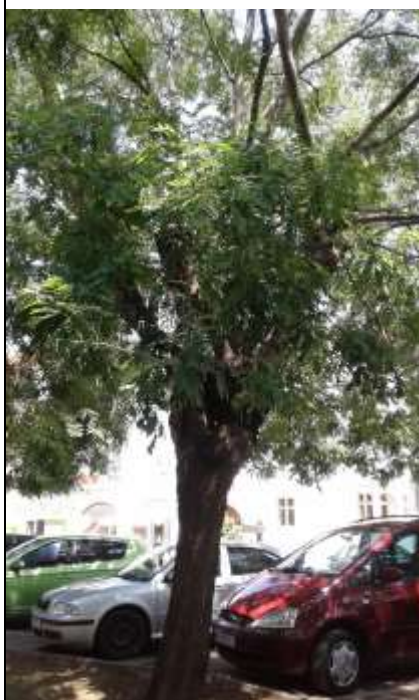
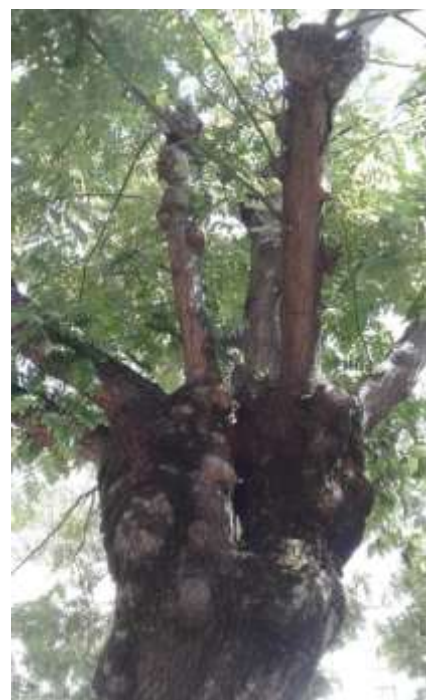
Číslo stromu: 35	Názov stromu: Sofora japonská (Sophora japonica)	Obvod kmeňa (cm) 133
Výška stromu (m) 8	Priemer koruny (m) 8	Stupeň poškodenia: 2
Spôsob poškodenia: v minulosti hlavovaný, v súčasnosti hlavy prerastené, v korune menšie suché konáre,		
Návrh zásahu: redukcia koruny 10%, zdravotný rez	Priorita opatrenia: 1	Perspektíva: krátkodobá

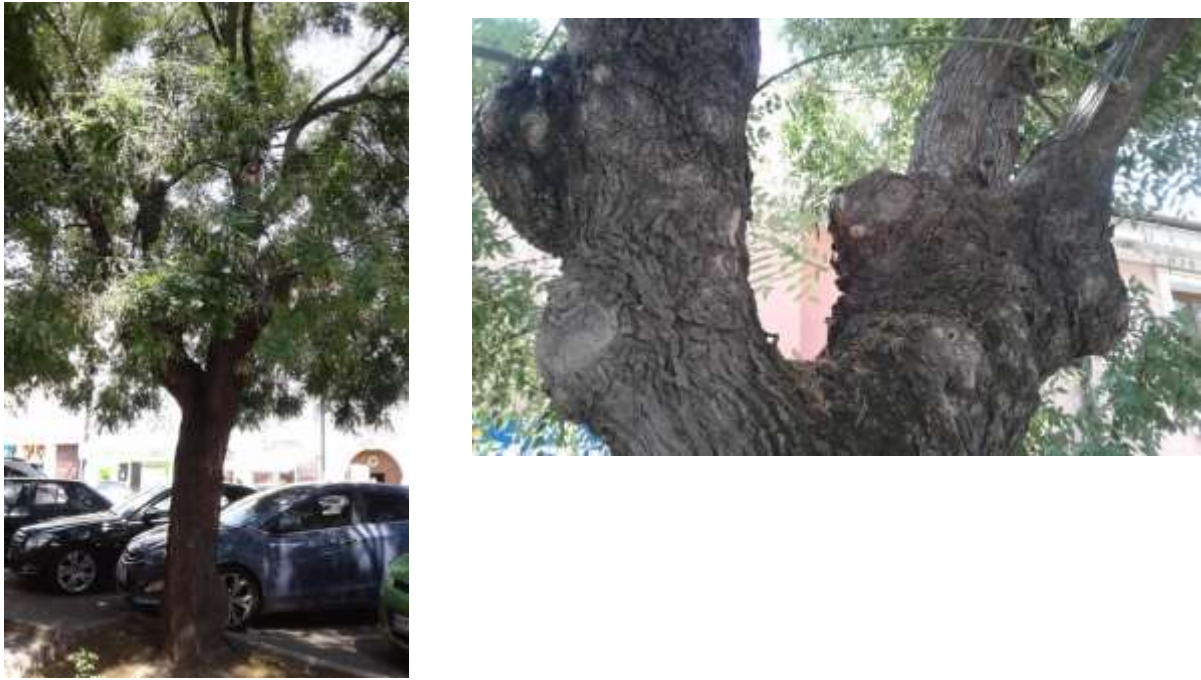
Číslo stromu: 36	Názov stromu: Sofora japonská (<i>Sophora japonica</i>)	Obvod kmeňa (cm) 139
Výška stromu (m) 8	Priemer koruny (m) 7	Stupeň poškodenia: 2
<p>Spôsob poškodenia: v minulosti hlavovaný, v súčasnosti hlavy prerastené, na kmeni menšia dutina cca 15cm priemeru, povrchové korene poškodené kosačkou, strom rastie blízko cesty</p>		
Návrh zásahu: zdravotný rez	Priorita opatrenia: 1	Perspektíva: krátkodobá

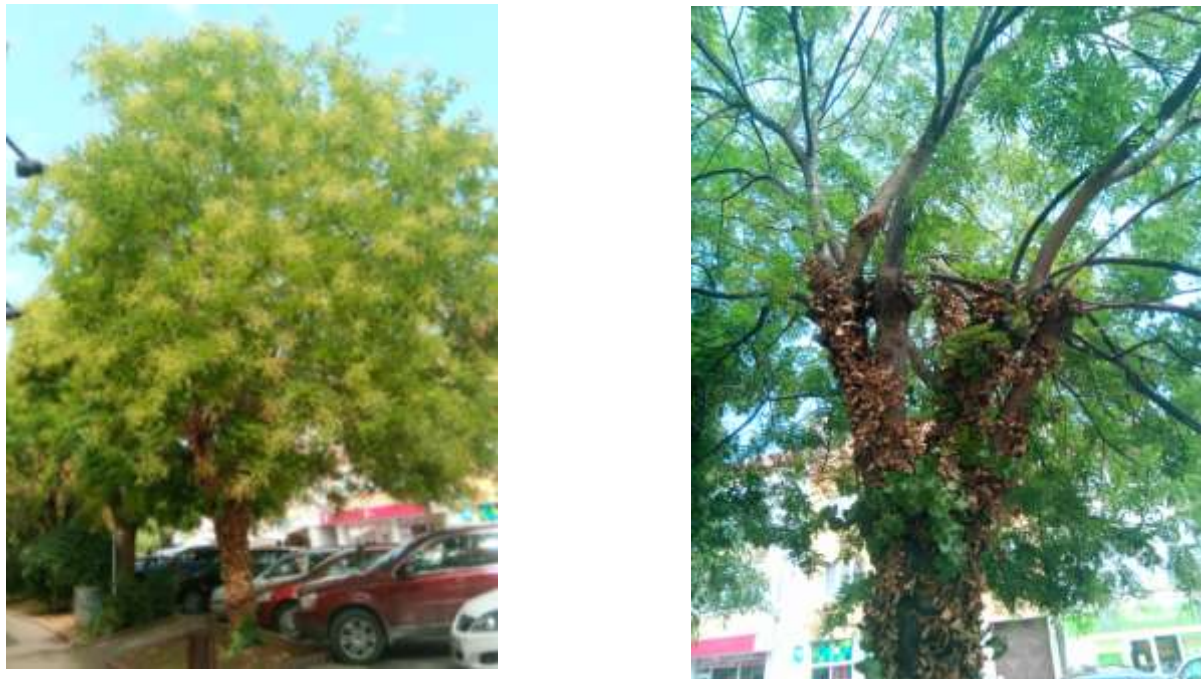
Číslo stromu: 37	Názov stromu: Sofora japonská (<i>Sophora japonica</i>)	Obvod kmeňa (cm) 120
Výška stromu (m) 7	Priemer koruny (m) 7	Stupeň poškodenia: 2
<p>Spôsob poškodenia: v minulosti hlavovaný, v súčasnosti hlavy prerastené, v korune menšie suché konáre, zhutnený koreňový priestor, strom rastie blízko cesty, kmeň porastený brečtanom</p>		
Návrh zásahu: zdravotný rez	Priorita opatrenia: 1	Perspektíva: krátkodobá

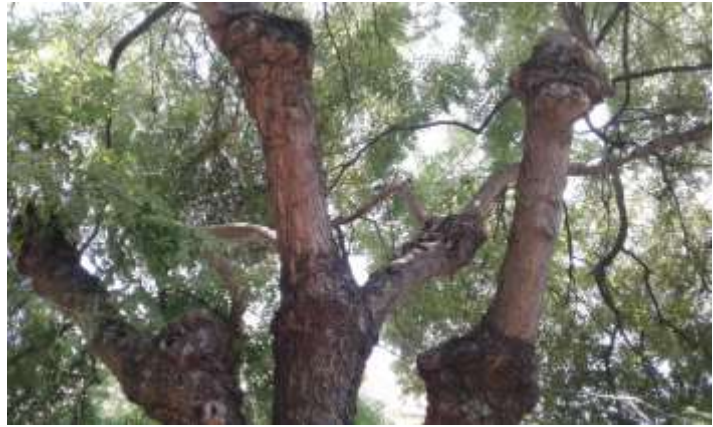
Číslo stromu: 38	Názov stromu: Sofora japonská (<i>Sophora japonica</i>)	Obvod kmeňa (cm) 152
Výška stromu (m) 7	Priemer koruny (m) 8	Stupeň poškodenia: 2
Spôsob poškodenia: v minulosti hlavovaný, v súčasnosti hlavy prerastené, v korune menšie suché konáre, zhutnený koreňový priestor, kmeň blízko cesty		
Návrh zásahu: zdravotný rez	Priorita opatrenia: 1	Perspektíva: krátkodobá

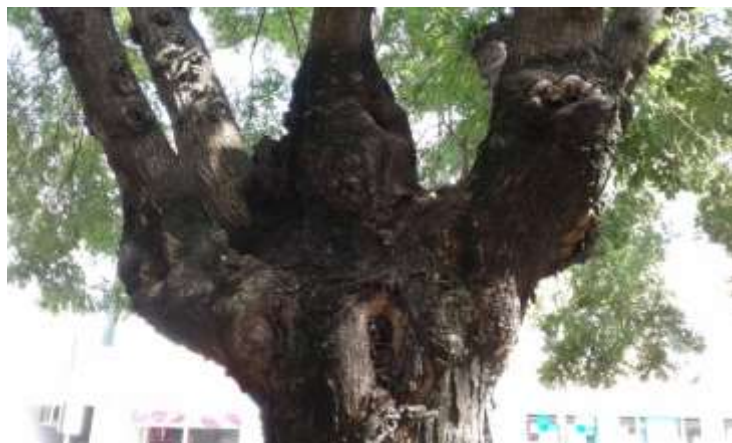
Číslo stromu: 39	Názov stromu: Sofora japonská (<i>Sophora japonica</i>)	Obvod kmeňa (cm) 132
Výška stromu (m) 7	Priemer koruny (m) 8	Stupeň poškodenia: 2
Spôsob poškodenia: v minulosti hlavovaný, v súčasnosti hlavy prerastené, v rozkonáreniach sa nachádzajú menšie dutiny, v korune menšie suché konáre, zhutnený koreňový priestor,		
Návrh zásahu: redukcia koruny 15%, zdravotný rez	Priorita opatrenia: 1	Perspektíva: krátkodobá

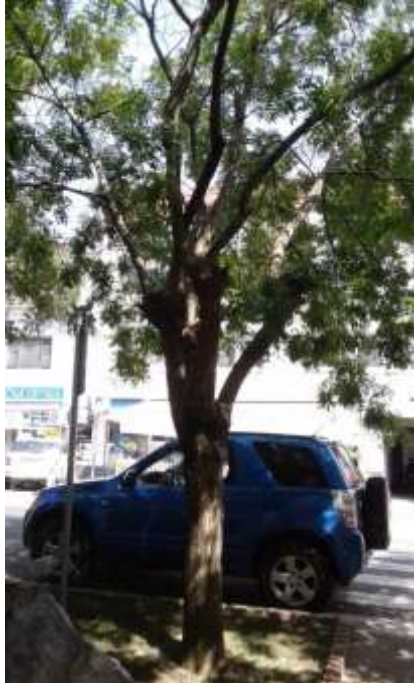
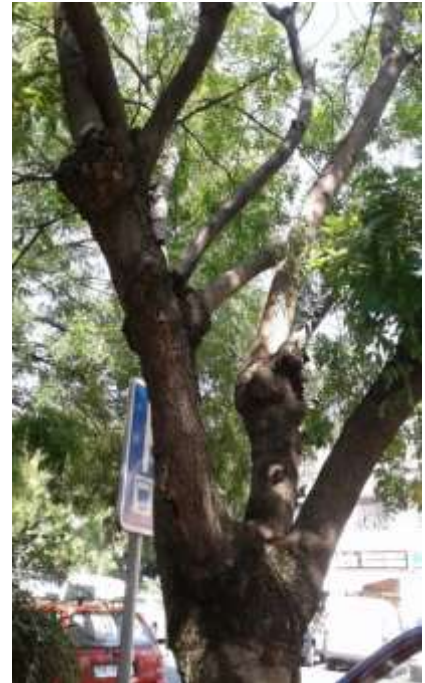
Číslo stromu: 40	Názov stromu: Sofora japonská (<i>Sophora japonica</i>)	Obvod kmeňa (cm) 95
Výška stromu (m) 6	Priemer koruny (m) 6	Stupeň poškodenia: 2

Spôsob poškodenia: v minulosti hlavovaný, v súčasnosti hlavy prerastené,

Návrh zásahu: zdravotný rez	Priorita opatrenia: 1	Perspektíva: krátkodobá
------------------------------------	------------------------------	--------------------------------

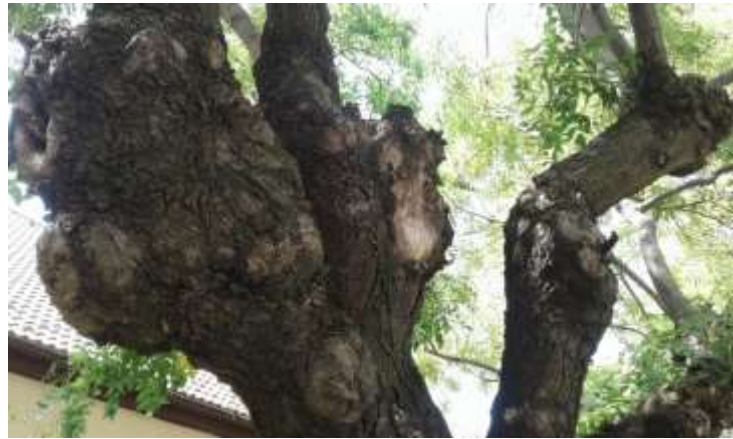
Číslo stromu: 42	Názov stromu: Sofora japonská (<i>Sophora japonica</i>)	Obvod kmeňa (cm) 136
Výška stromu (m) 7	Priemer koruny (m) 8	Stupeň poškodenia: 3

Spôsob poškodenia: v minulosti hlavovaný, v súčasnosti hlavy prerastené, v rozkonáreniach sa nachádzajú menšie dutiny, v korune menšie suché konáre,

Návrh zásahu: redukcia koruny 15%, zdravotný rez **Priorita opatrenia:** 1 **Perspektíva:** krátkodobá
