HODNOTENIE DREVÍN

Vybraté dreviny - sofory japonské v centre mesta Pezinok

Dátum spracovania: august 2018

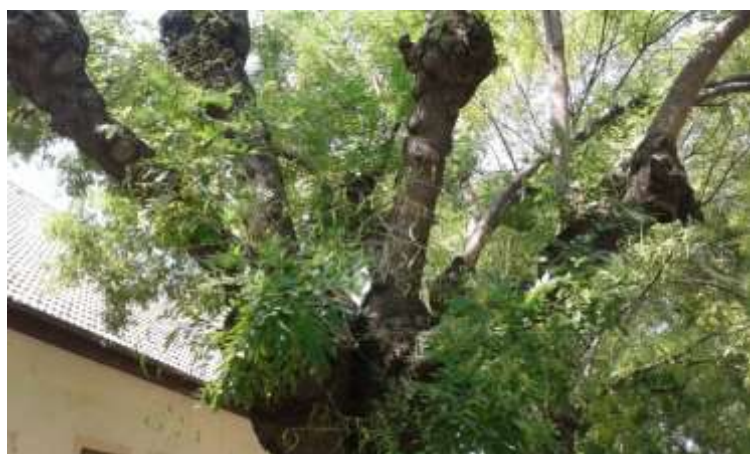
Číslo stromu: 43	Názov stromu: Sofora japonská (<i>Sophora japonica</i>)	Obvod kmeňa (cm) 152
Výška stromu (m) 7	Priemer koruny (m) 8	Stupeň poškodenia: 2

Spôsob poškodenia: v minulosti hlavovaný, v súčasnosti hlavy prerastené, v rozkonáreniach sa nachádzajú drobné dutiny,

Návrh zásahu: zdravotný rez **Priorita opatrenia:** 1 **Perspektíva:** krátkodobá

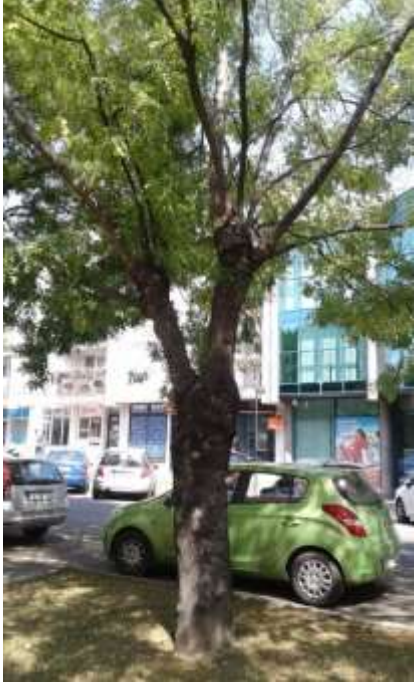
Číslo stromu: 44	Názov stromu: Sofora japonská (<i>Sophora japonica</i>)	Obvod kmeňa (cm) 150
Výška stromu (m) 7	Priemer koruny (m) 6	Stupeň poškodenia: 2
Spôsob poškodenia: v minulosti hlavovaný, v súčasnosti hlavy prerastené, v rozkonáreniach sa nachádzajú menšie dutiny, koruna preriedla		
Návrh zásahu: redukcia koruny 10%, zdravotný rez	Priorita opatrenia: 1	Perspektíva: krátkodobá

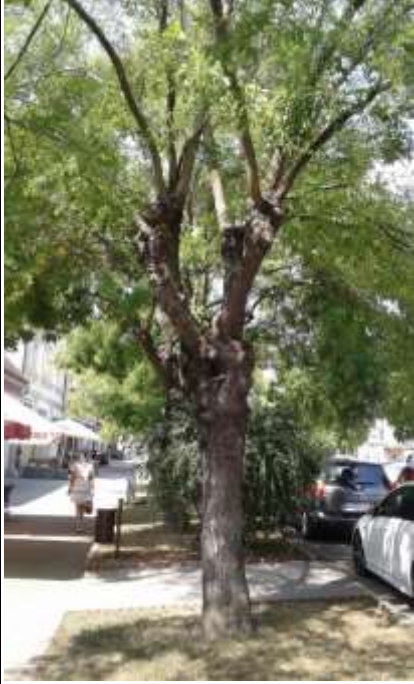
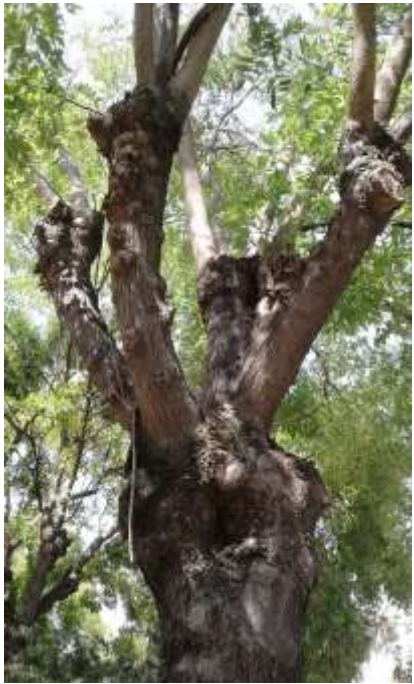
Číslo stromu: 50	Názov stromu: Sofora japonská (<i>Sophora japonica</i>)		Obvod kmeňa (cm) 131
Výška stromu (m) 7	Priemer koruny (m) 6	Stupeň poškodenia: 2	
Spôsob poškodenia: v minulosti hlavovaný, v súčasnosti hlavy prerastené, v rozkonáreniach sa nachádzajú menšie dutiny, v korune menšie suché konáre,			
Návrh zásahu: redukcia koruny 10%, zdravotný rez		Priorita opatrenia: 1	Perspektíva: krátkodobá

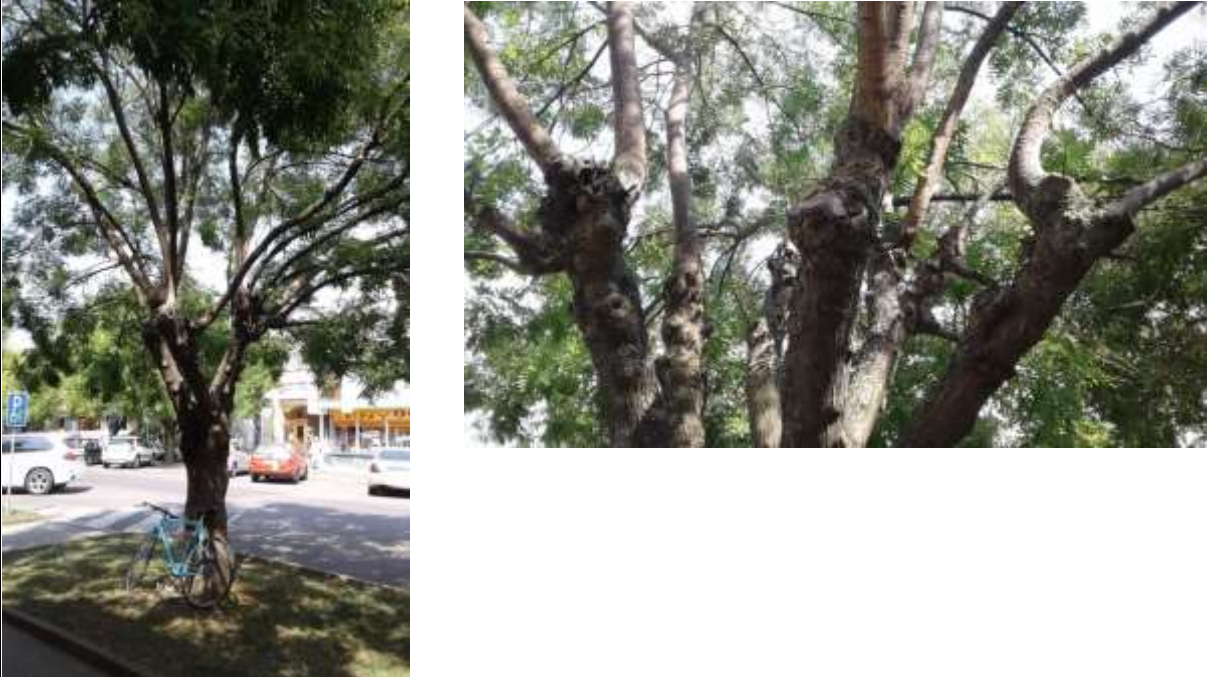
Číslo stromu: 55	Názov stromu: Sofora japonská (<i>Sophora japonica</i>)	Obvod kmeňa (cm) 143
Výška stromu (m) 6	Priemer koruny (m) 8	Stupeň poškodenia: 2
Spôsob poškodenia: v minulosti hlavovaný, v súčasnosti hlavy prerastené, v rozkonáreniach sa nachádzajú drobné dutiny, v korune menšie suché konáre, povrchové korene poškodené kosbou		
Návrh zásahu: redukcia koruny 10%, zdravotný rez	Priorita opatrenia: 1	Perspektíva: krátkodobá

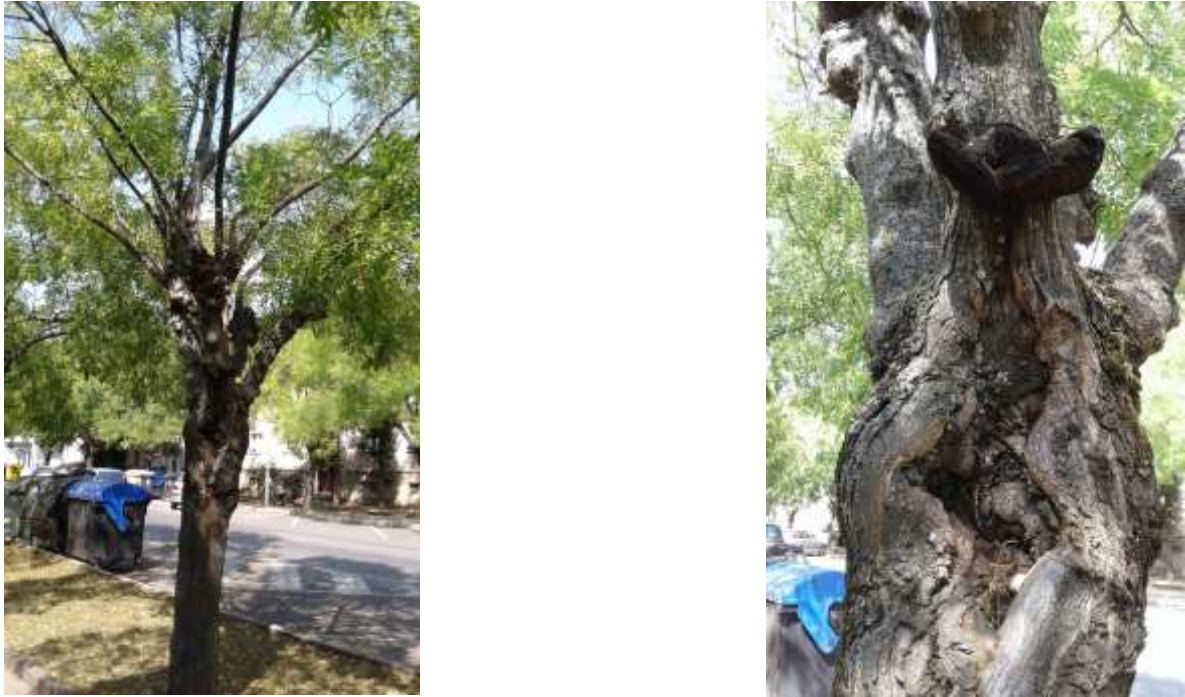
Číslo stromu: 63	Názov stromu: Sofora japonská (Sophora japonica)	Obvod kmeňa (cm) 105
Výška stromu (m) 6	Priemer koruny (m) 7	Stupeň poškodenia: 3
Spôsob poškodenia: v minulosti hlavovaný, v súčasnosti hlavy prerastené, v rozkonáreniach sa nachádzajú menšie dutiny, zle rastená koruna		
Návrh zásahu: redukcia koruny 20%, zdravotný rez		Priorita opatrenia: 1 Perspektíva: krátkodobá

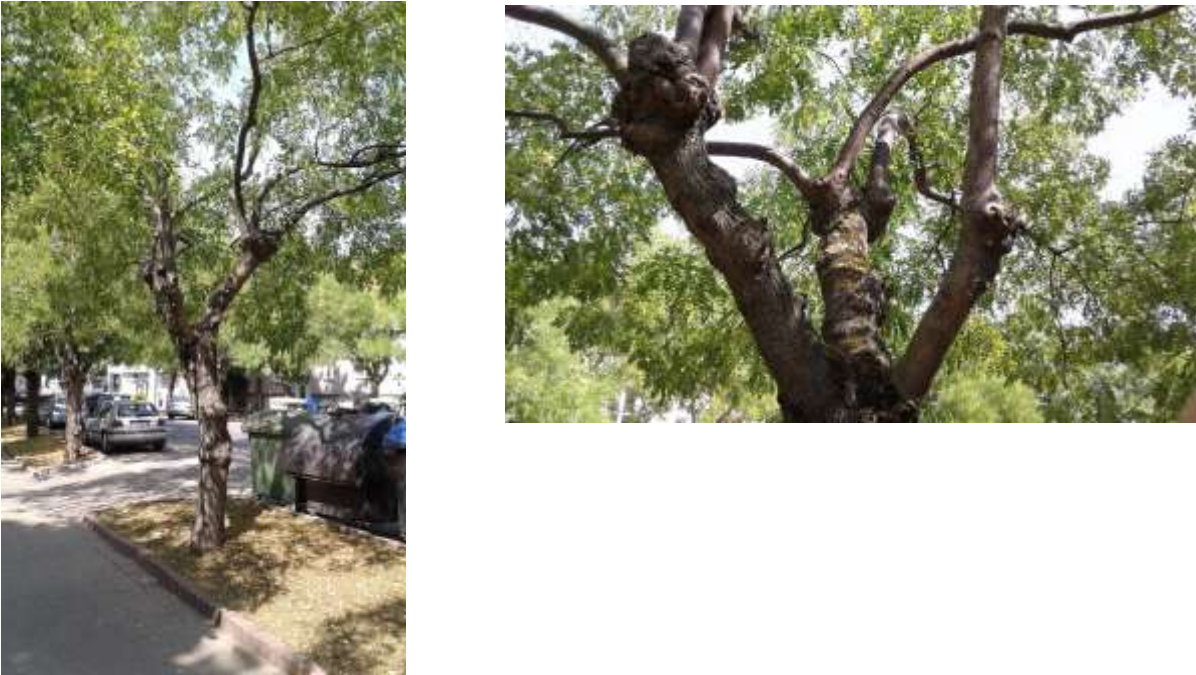
Číslo stromu: 64	Názov stromu: Sofora japonská (Sophora japonica)	Obvod kmeňa (cm) 113
Výška stromu (m) 6	Priemer koruny (m) 6	Stupeň poškodenia: 4
Spôsob poškodenia: v minulosti hlavovaný, v súčasnosti hlavy prerastené, v rozkonáreniach sa nachádzajú väčšie dutiny, v rozkonárení plodnice drevokazných húb		
Návrh zásahu: výrub	Priorita opatrenia: 1	Perspektíva: žiadna

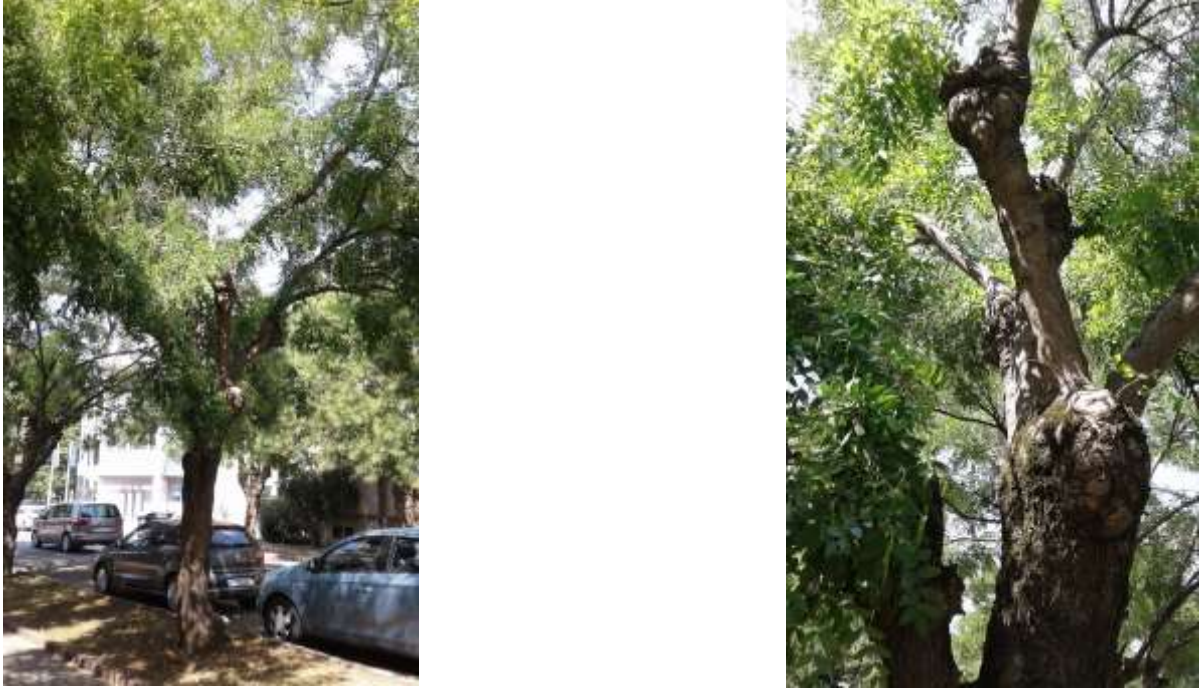
Číslo stromu: 67	Názov stromu: Sofora japonská (<i>Sophora japonica</i>)	Obvod kmeňa (cm) 146
Výška stromu (m) 7	Priemer koruny (m) 8	Stupeň poškodenia: 3/4
Spôsob poškodenia: v minulosti hlavovaný, v súčasnosti hlavy prerastené, v rozkonáreniach sa nachádzajú väčšie dutiny, na kmeni plodnice drevokazných húb		
Návrh zásahu: výrub	Priorita opatrenia: 1	Perspektíva: žiadna

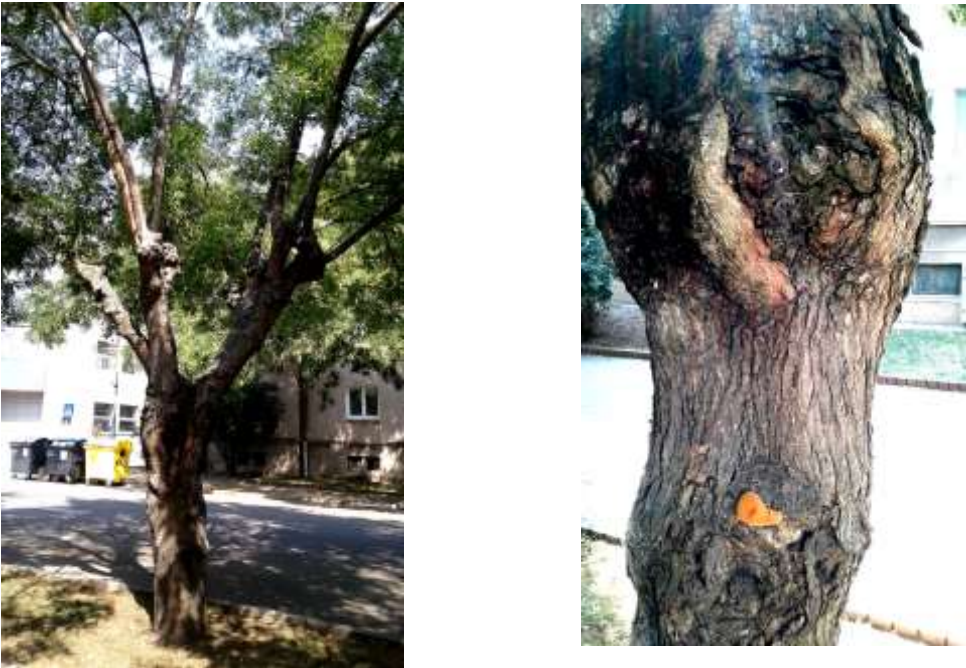
Číslo stromu: 68	Názov stromu: Sofora japonská (Sophora japonica)		Obvod kmeňa (cm) 65
Výška stromu (m) 6	Priemer koruny (m) 4	Stupeň poškodenia: 1	
Spôsob poškodenia: koruna miestami prehustená			
Návrh zásahu: zdravotný rez		Priorita opatrenia: 1	Perspektíva: dlhodobá

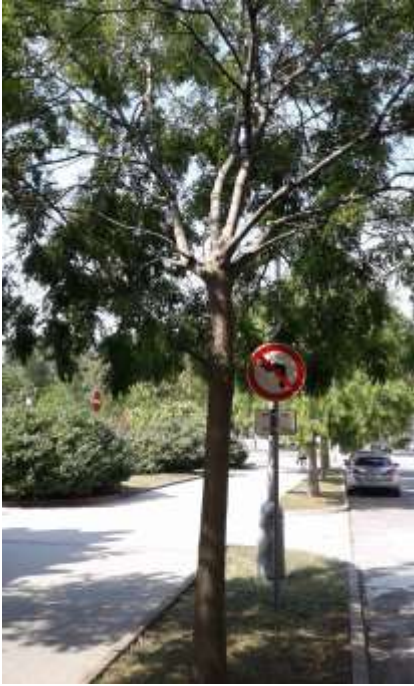
Číslo stromu: 69	Názov stromu: Sofora japonská (Sophora japonica)		Obvod kmeňa (cm) 80
Výška stromu (m) 6	Priemer koruny (m) 5	Stupeň poškodenia: 1	
Spôsob poškodenia: koruna miestami prehustená, drobné suché konáre v korune, na kmeni mechanické poškodenie			
Návrh zásahu: zdravotný rez		Priorita opatrenia: 1	Perspektíva: dlhodobá

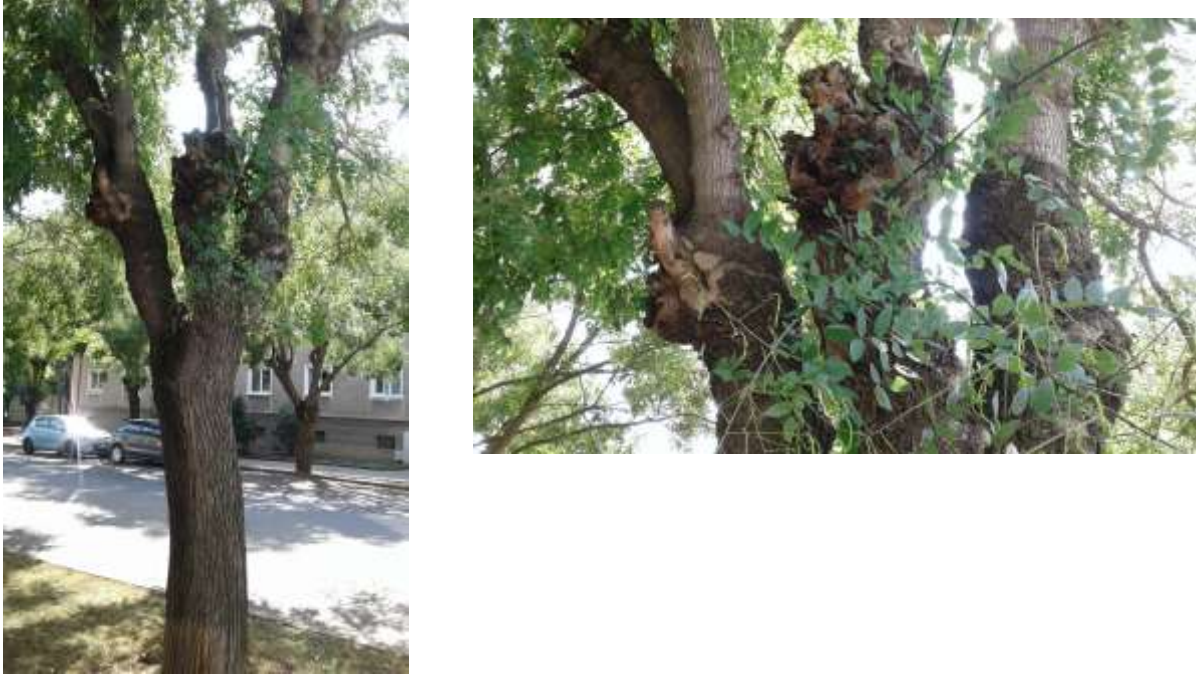
Číslo stromu: 73	Názov stromu: Sofora japonská (<i>Sophora japonica</i>)	Obvod kmeňa (cm) 153
Výška stromu (m) 8	Priemer koruny (m) 7	Stupeň poškodenia: 3/4
Spôsob poškodenia: v minulosti hlavovaný, v súčasnosti hlavy prerastené, v rozkonáreniach sa nachádzajú menšie dutiny, v korune menšie suché konáre, na kmeni plodnice drevokazných húb		
Návrh zásahu: výrub	Priorita opatrenia: 1	Perspektíva: žiadna

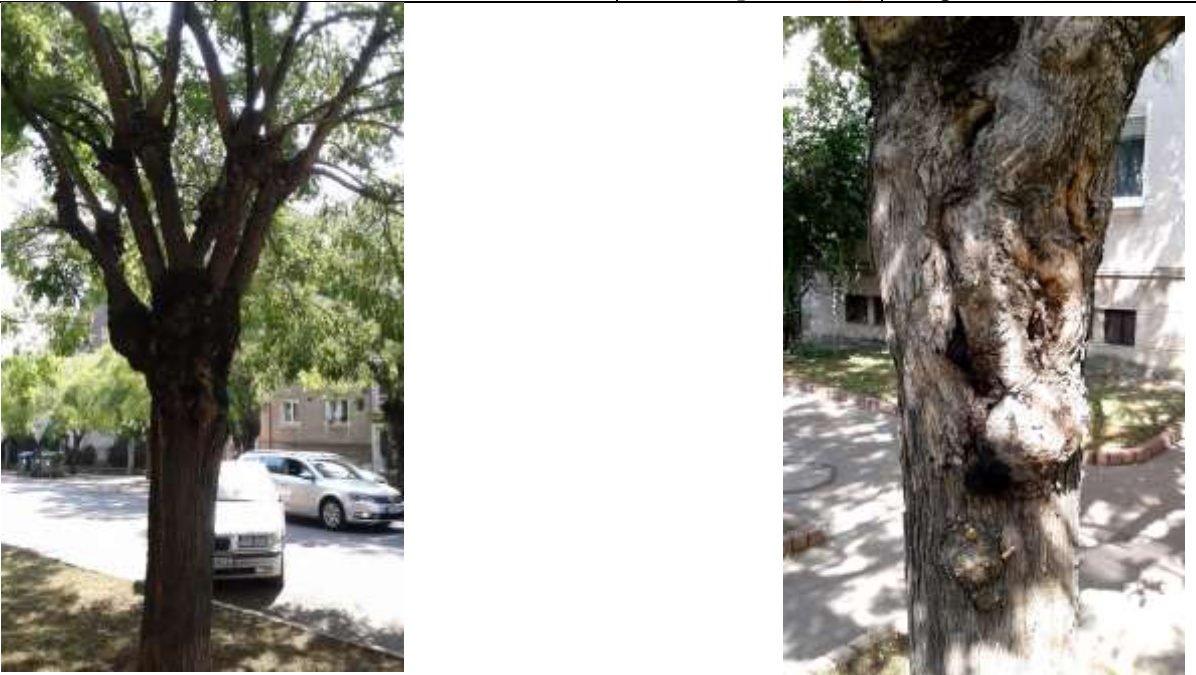
Číslo stromu: 74	Názov stromu: Sofora japonská (<i>Sophora japonica</i>)	Obvod kmeňa (cm) 115
Výška stromu (m) 7	Priemer koruny (m) 7	Stupeň poškodenia: 2
Spôsob poškodenia: v minulosti hlavovaný, v súčasnosti hlavy prerastené, v rozkonáreniach sa nachádzajú menšie dutiny, v korune menšie suché konáre,		
Návrh zásahu: redukcia koruny 10%, zdravotný rez	Priorita opatrenia: 1	Perspektíva: krátkodobá

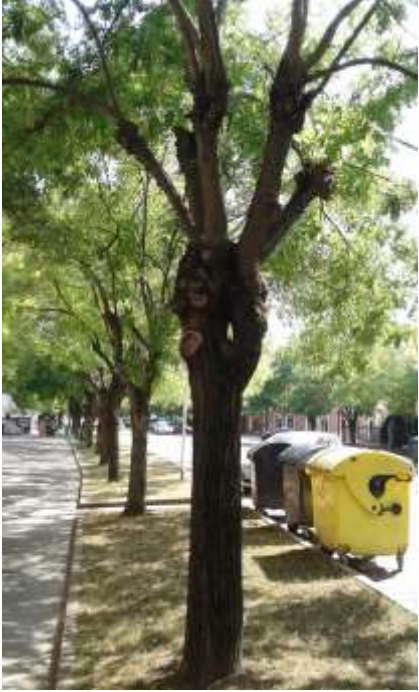
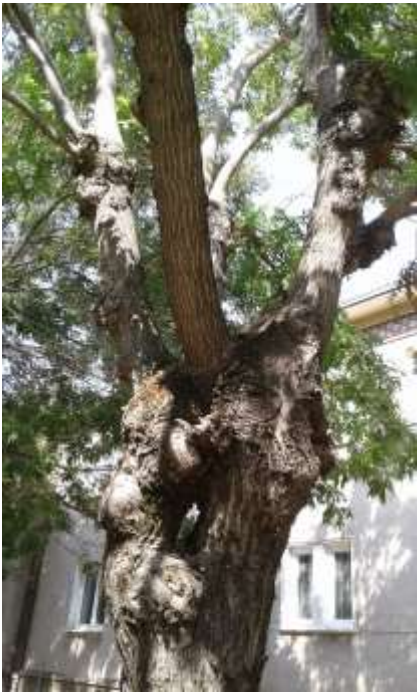
Číslo stromu: 75	Názov stromu: Sofora japonská (<i>Sophora japonica</i>)	Obvod kmeňa (cm) 93
Výška stromu (m) 7	Priemer koruny (m) 6	Stupeň poškodenia: 2
Spôsob poškodenia: v minulosti hlavovaný, v súčasnosti hlavy prerastené, v rozkonáreniach sa nachádzajú menšie dutiny, v korune menšie suché konáre,		
Návrh zásahu: redukcia koruny 10%, zdravotný rez	Priorita opatrenia: 1	Perspektíva: krátkodobá

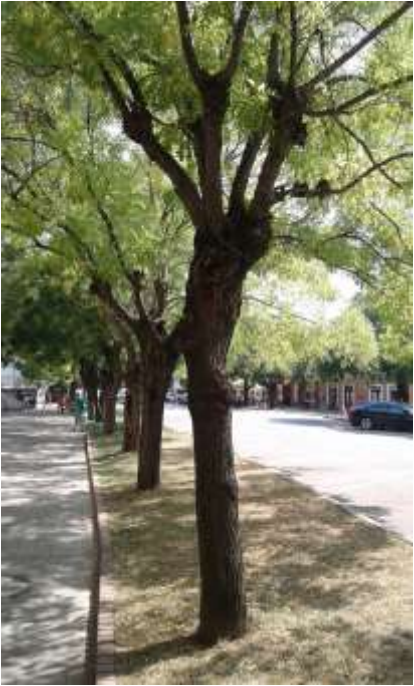
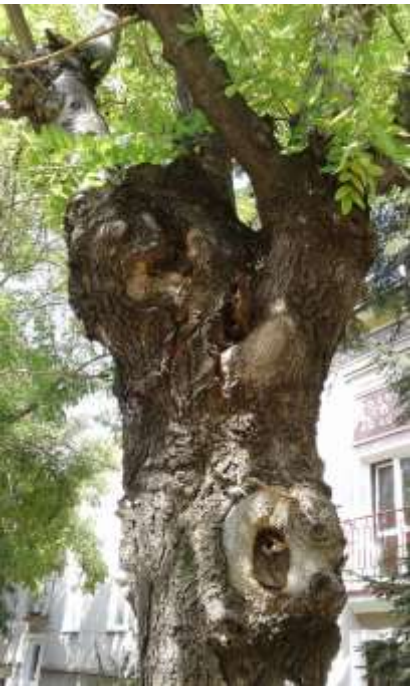
Číslo stromu: 77	Názov stromu: Sofora japonská (<i>Sophora japonica</i>)	Obvod kmeňa (cm) 123
Výška stromu (m) 7	Priemer koruny (m) 8	Stupeň poškodenia: 4
Spôsob poškodenia: v minulosti hlavovaný, v súčasnosti hlavy prerastené, v rozkonáreniach sa nachádzajú väčšie dutiny, v korune menšie suché konáre, na kmeni plodnice drevokazných húb		
Návrh zásahu: výrub	Priorita opatrenia: 1	Perspektíva: žiadna

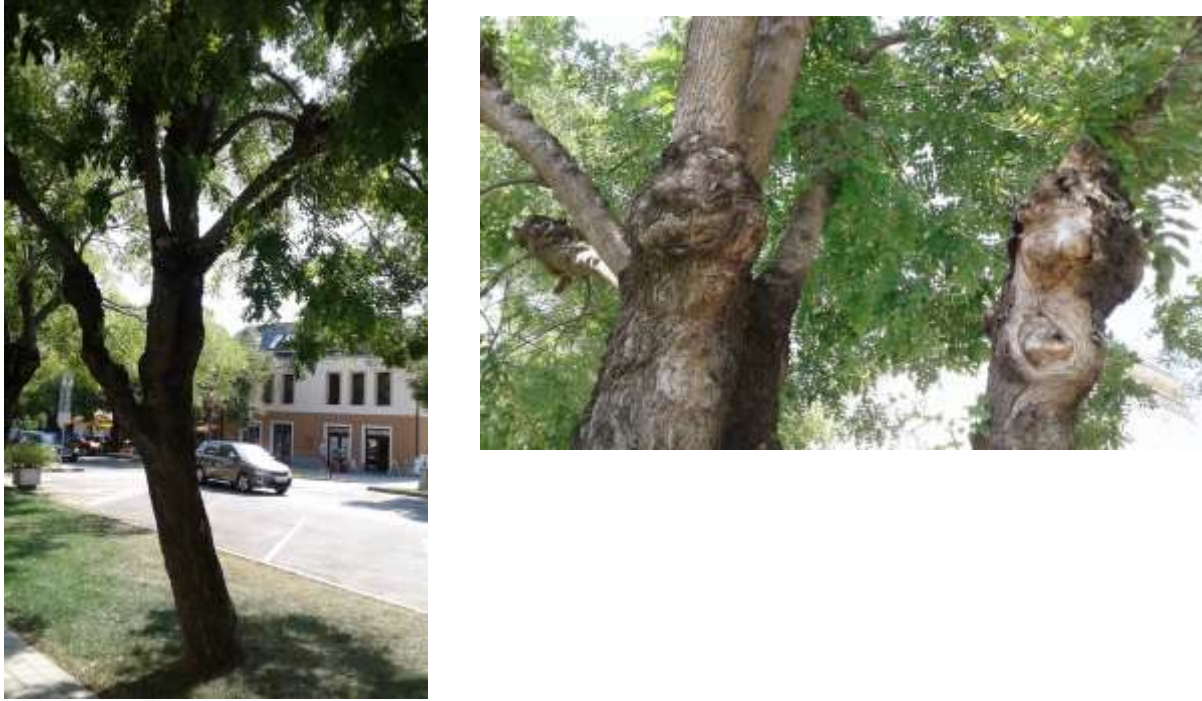
Číslo stromu: 81	Názov stromu: Sofora japonská (<i>Sophora japonica</i>)	Obvod kmeňa (cm) 129
Výška stromu (m) 7	Priemer koruny (m) 5	Stupeň poškodenia: 4
Spôsob poškodenia: v minulosti hlavovaný, v súčasnosti hlavy prerastené, v rozkonáreniach sa nachádzajú väčšie dutiny, v korune menšie suché konáre, na kostrových konároch plodnice drevokazných húb, strom rastie blízko budovy		
Návrh zásahu: výrub		Priorita opatrenia: 1 Perspektíva: žiadna

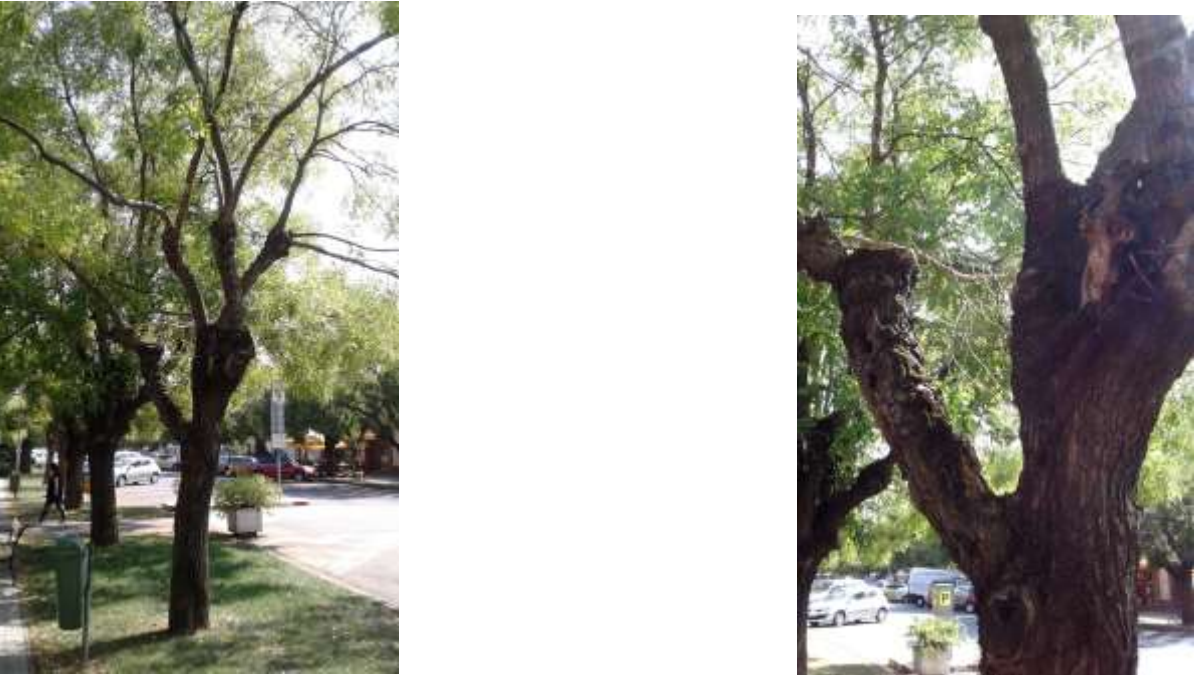
Číslo stromu: 82	Názov stromu: Sofora japonská (<i>Sophora japonica</i>)	Obvod kmeňa (cm) 158
Výška stromu (m) 7	Priemer koruny (m) 8	Stupeň poškodenia: 2
Spôsob poškodenia: v minulosti hlavovaný, v súčasnosti hlavy prerastené, v rozkonáreniach sa nachádzajú menšie dutiny, v korune menšie suché konáre, strom konármi zasahuje do budovy		
Návrh zásahu: redukcia koruny 10%, zdravotný rez, lokálna redukcia od budovy		Priorita opatrenia: 1 Perspektíva: krátkodobá

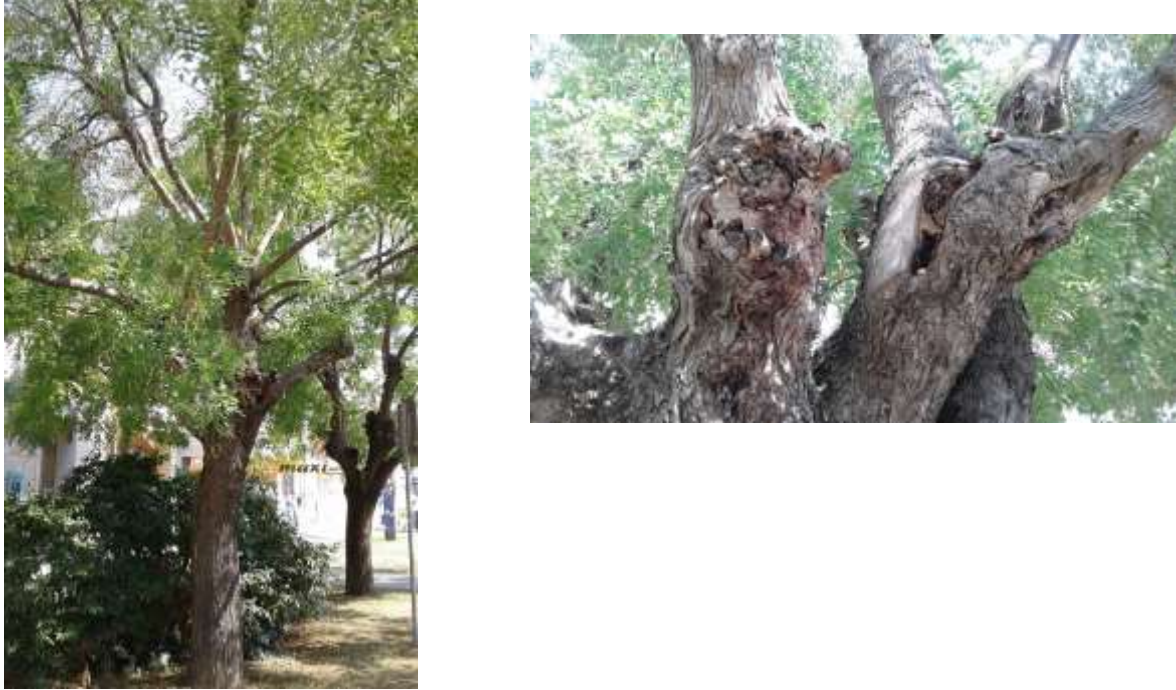
Číslo stromu: 87	Názov stromu: Sofora japonská (<i>Sophora japonica</i>)	Obvod kmeňa (cm) 148
Výška stromu (m) 7	Priemer koruny (m) 7	Stupeň poškodenia: 3
Spôsob poškodenia: v minulosti hlavovaný, v súčasnosti hlavy prerastené, v rozkonáreniach sa nachádzajú väčšie dutiny, v korune menšie suché konáre, na konári pozdĺžna trhlina, strom konármi zasahuje do budovy		
Návrh zásahu: redukcia koruny 30%, zdravotný rez, lokálna redukcia od budovy		Priorita opatrenia: 1 Perspektíva: krátkodobá
