# **STAVEBNOTECHNICKÝ POSUDOK**

## **Centrum voľného času, Pezinok**

**Centrum voľného času,  
Mladoboľeslavská – č.3,  
Pezinok**

**AUGUST 2021**

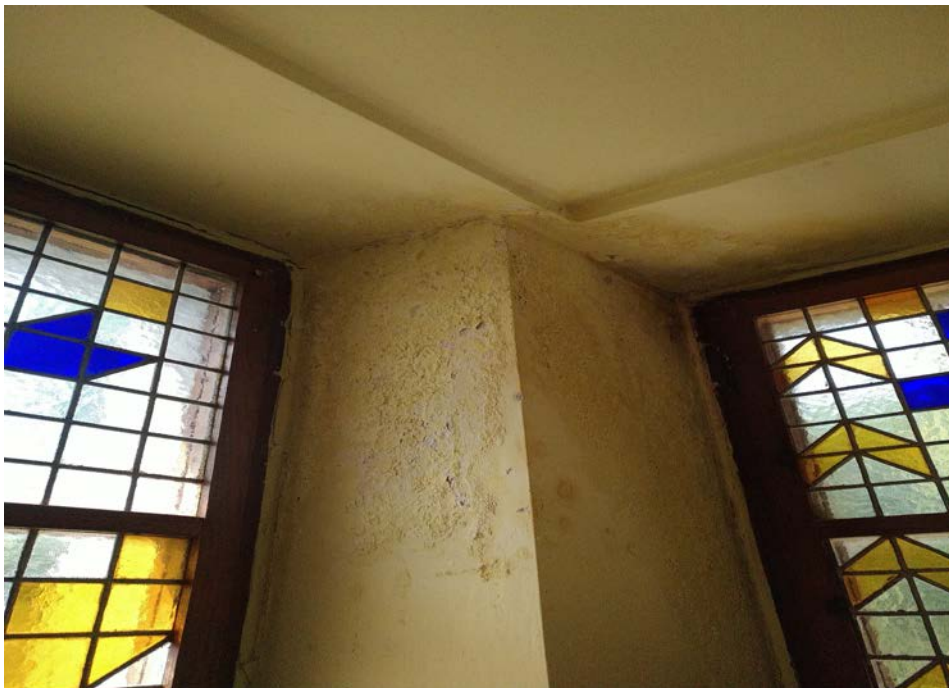
Okenné a dverné konštrukcie sú pôvodné drevené, ktorých stav nezabezpečuje dostatočnú ochranu proti hluku a zvyšuje nároky na energetickú hospodárnosť, čo má za následok celkové zníženie kvality vnútorného prostredia. Ich stav spôsobuje zatekanie cez okennú škáru čo má za následok degradovanie muriva v okolí okennej konštrukcie. Nedostatočné teplo-technické vlastnosti okien spôsobujú zvyšovanie relatívnej vlhkosti vnútorného prostredia čím dochádza k zrážaniu vodných pár a vznik plesní na povrchoch murovaných konštrukcií a v okolí okennej škáry.

## ZATEČENIE MURIVA CEZ ŠPÁRU OKENNEJ KONŠTRUKCIE

- opravu a opätovné zfunkčnenie účelu výplní otvorov výmenou za nové

- potrebné zdemontovať existujúce okenné rámy a okenné krídla, oplechovania parapetov, parapety interiéru, dverové výplne a zárubne, prípadné prahy.

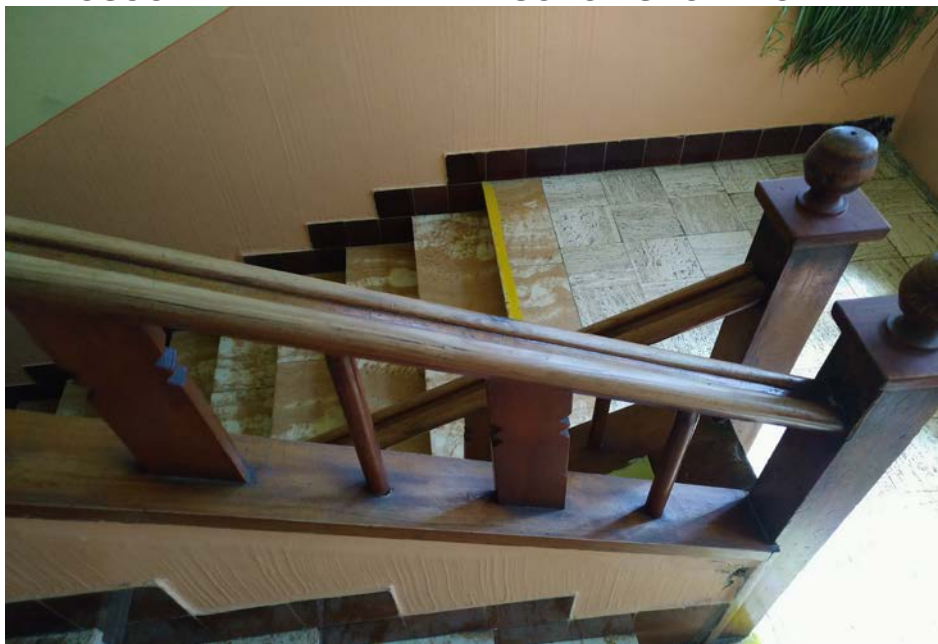
## ZOŠÚCHANÝ NÁTER MADLA SCHODISKOVÉHO ZÁBRADLIA

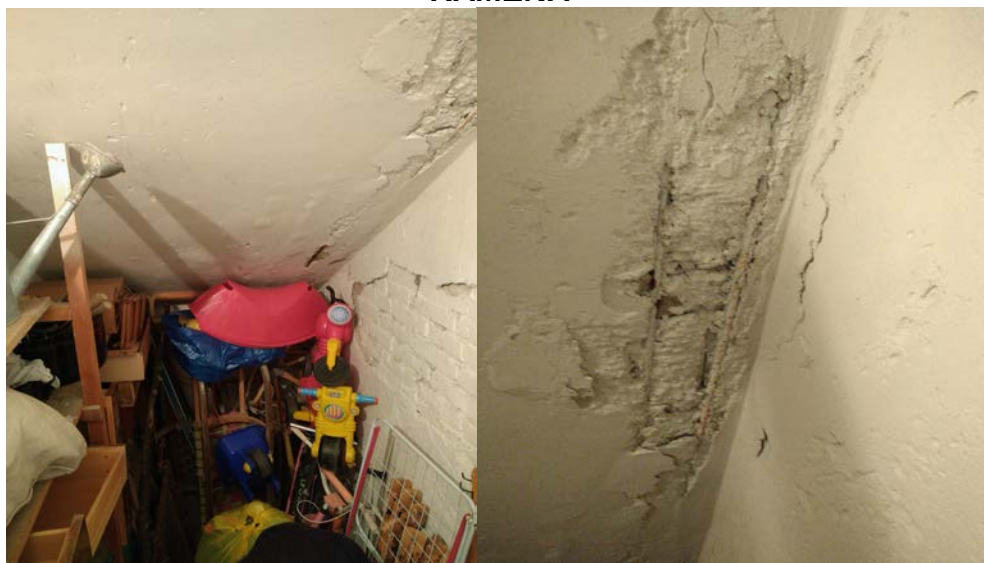
**POŠKODENÁ OMIETKA A OBNAŽENÁ HLAVNÁ VÝSTUŽ SCHODISKOVÉHO  
RAMENA**

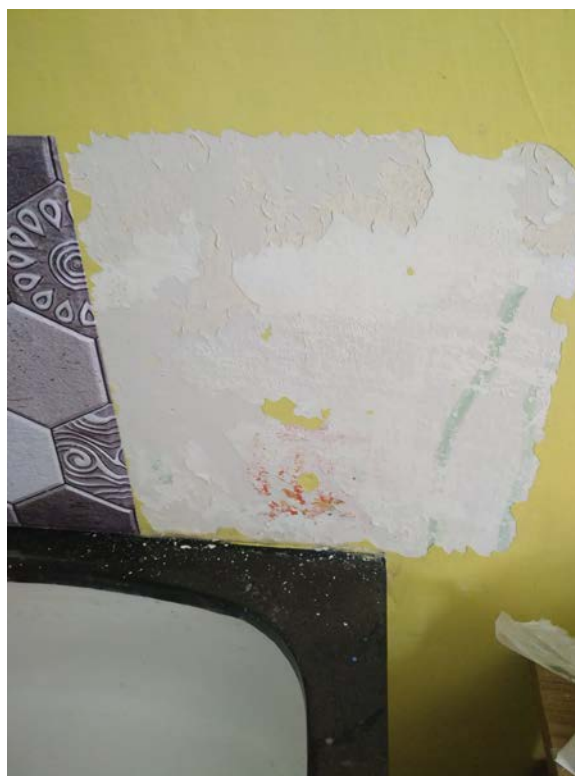
Vnútorne omietky a maľby vykazujú kvôli zvýšeným vlhkostným pomerom lokálnu nesúdržnosť a je potrebná ich oprava.

**VLHKOSTŮU POŠKODENA OMIETKA V OKOLÍ UMÝVADLA**

- vyspravenie prasklín a kazov na omietkach
- vymaľovanie miestností

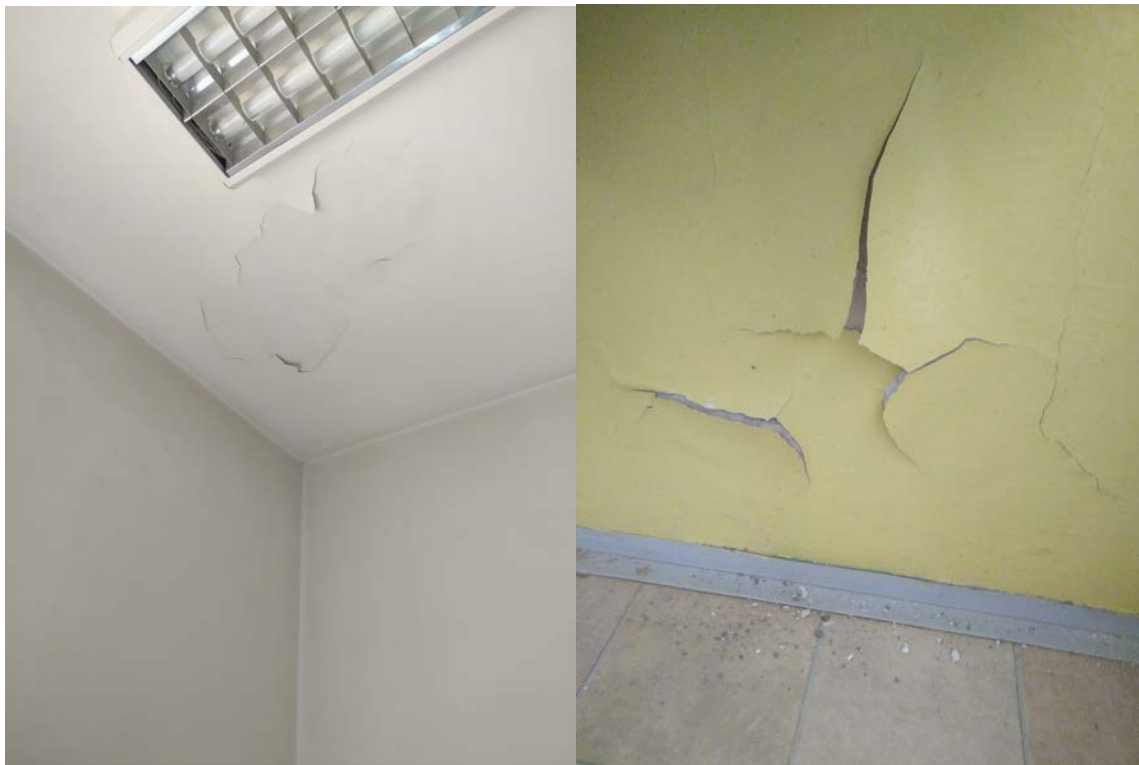
**POŠKODENÁ MAĽOVKA V STROPNEJ A PODLAHOVEJ ÚROVNI**

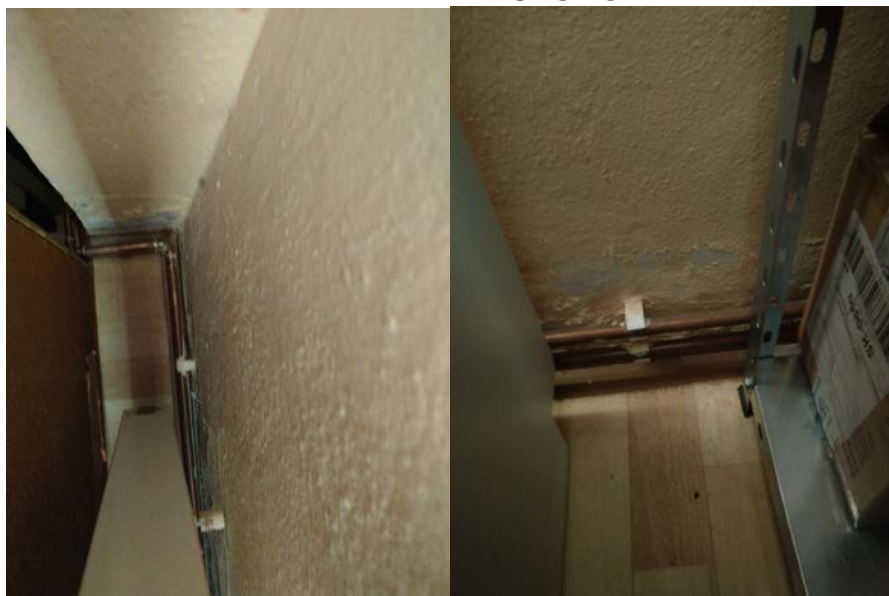
Hygienické zariadenia sú zabezpečené z hľadiska výmeny vzduchu iba prirodzenou infiltráciou čo po výmene okien bude mať za následok nedostatočné odvetranie týchto priestorov.

**ZAVLHNU Tie KÚTOV SPOSOBENÉ NEDOSTATOČNÝM  
VETRANÍM PRIESTOROV**

- súčasťou rekonštrukcie sociálnych zariadení je doplnenie núteného vetranie, ktorého špecifikáciu určí projektant výpočtom

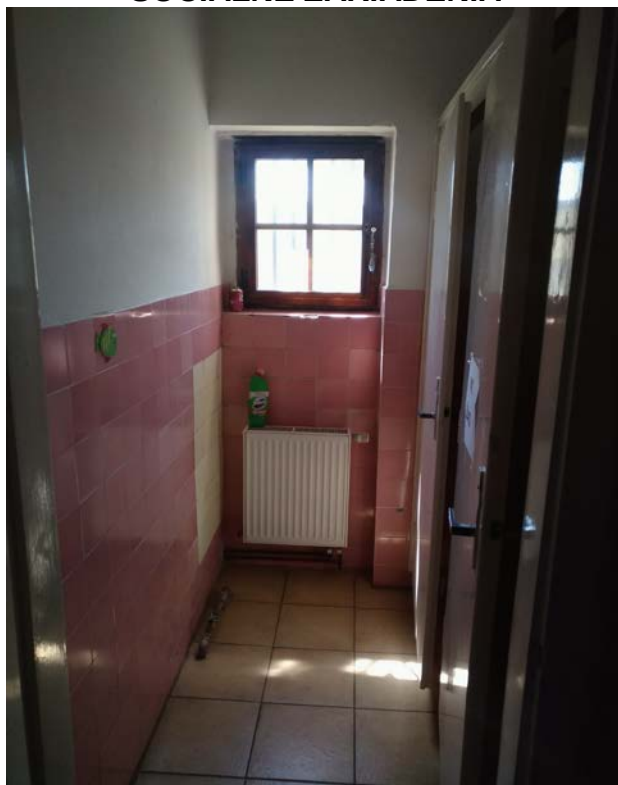
Sociálne zariadenia sú značne zastaralé čo znižuje ich hygienickú úroveň a zdravé užívanie priestoru. Vypadaná škárovacia hmota obkladov a dlažieb znižuje ich vodotesnosť a tým samotnú životnosť priestoru.

## SOCIÁLNE ZARIADENIA

- odstránenie obkladov a dlažieb
- zoškrabanie nesúdržných častí malieb
- aplikácia nástreku proti plesniam
- aplikácia vhodného náteru do daného priestoru
- nové obklady a dlažby
- odvetranie miestnosti pomocou núteného vetrania, ktoré bude určené výpočtom týkajúcej sa profesie VZT

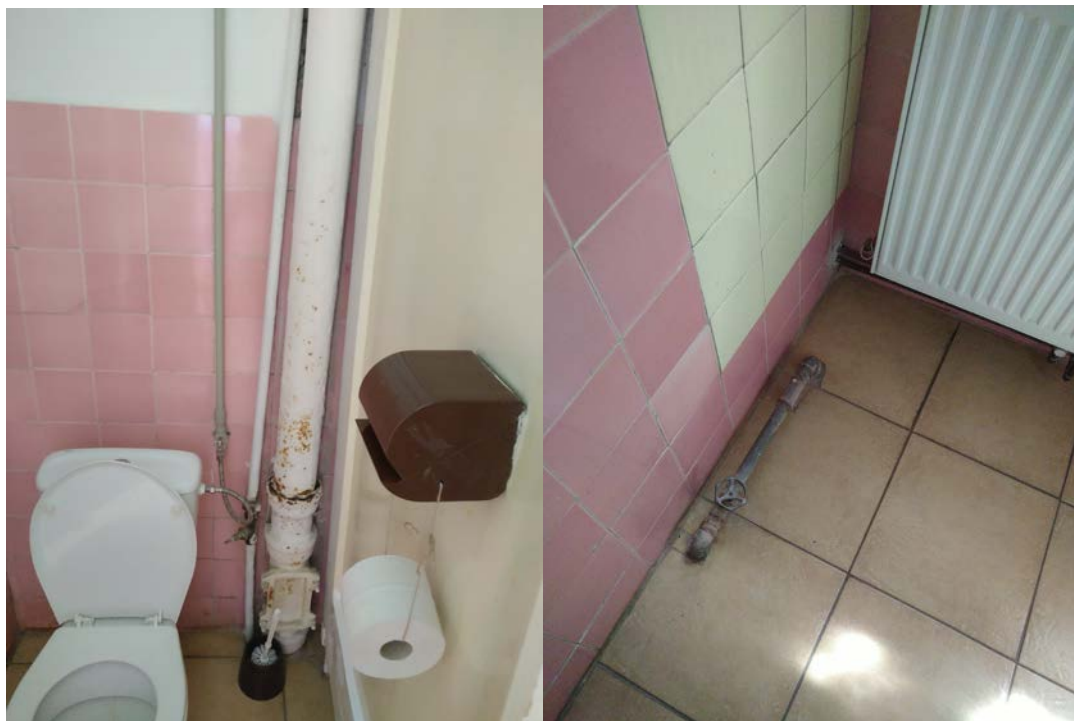
Hygienické zariadenia obsahujú materiálovo zastaralé zdravo-technické inštalácie (vodovodné a kanalizačné) ktorých spoje vykazujú známky netesností a spôsobujú zatekanie priestoru a degradáciu povrchov.

## PRIEPUSTNÉ SPOJE ZVISLEJ KANALIZÁCIE A UZÁVER NA PPRIPÁJACOM POTRUBÍ VODY V PRIESTORE PODLAHY

- vypracovanie projektovej dokumentácie ZTI s návrhom vhodných materiálov a bodov napojenia na vodu a kanál

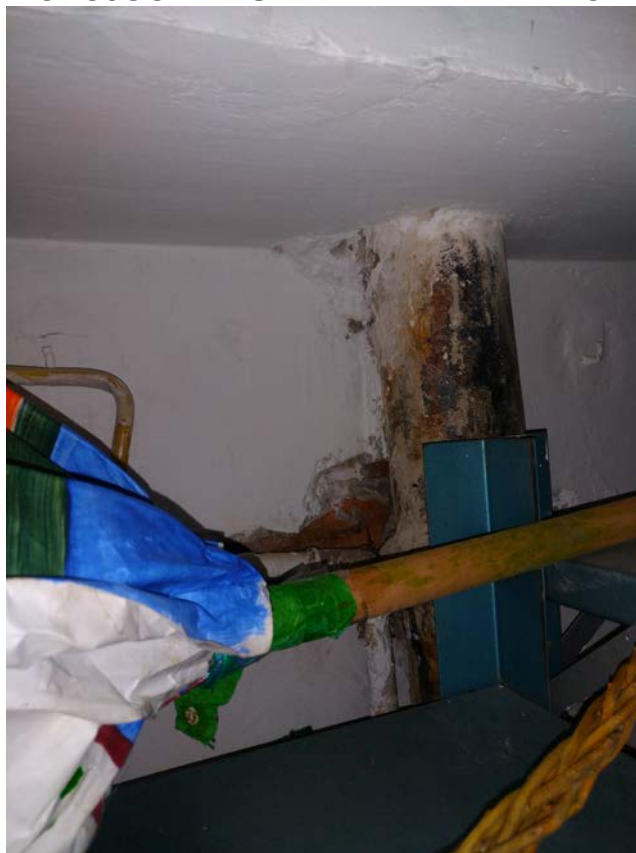
## NEVYHOVUJÚCE ZVISLÉ KANALIZAČNE POTRUBIE

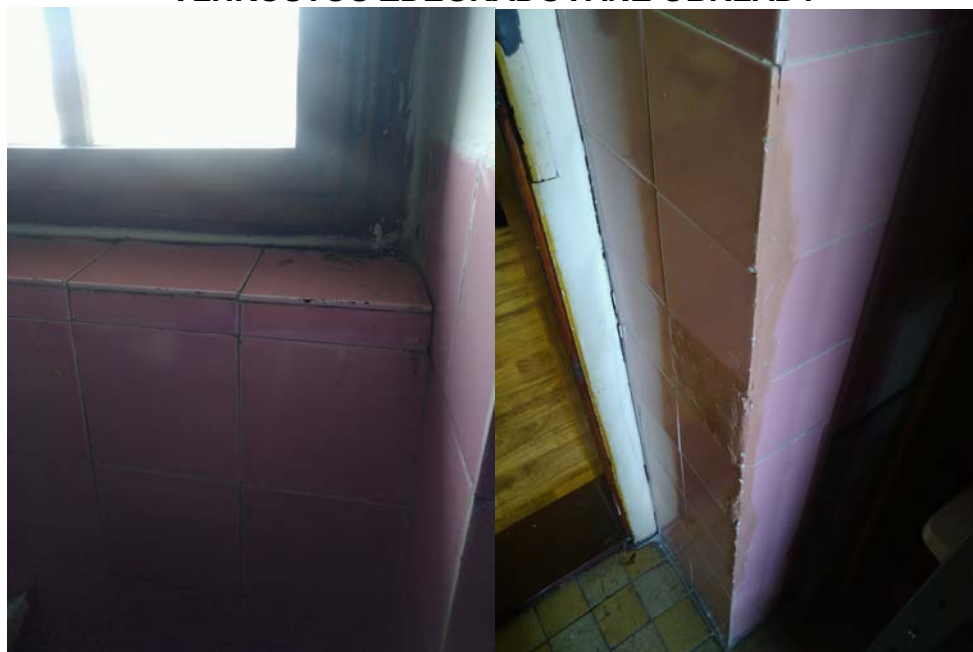
## VLHKOSŤOU ZDEGRADOVANÉ OBKLADY

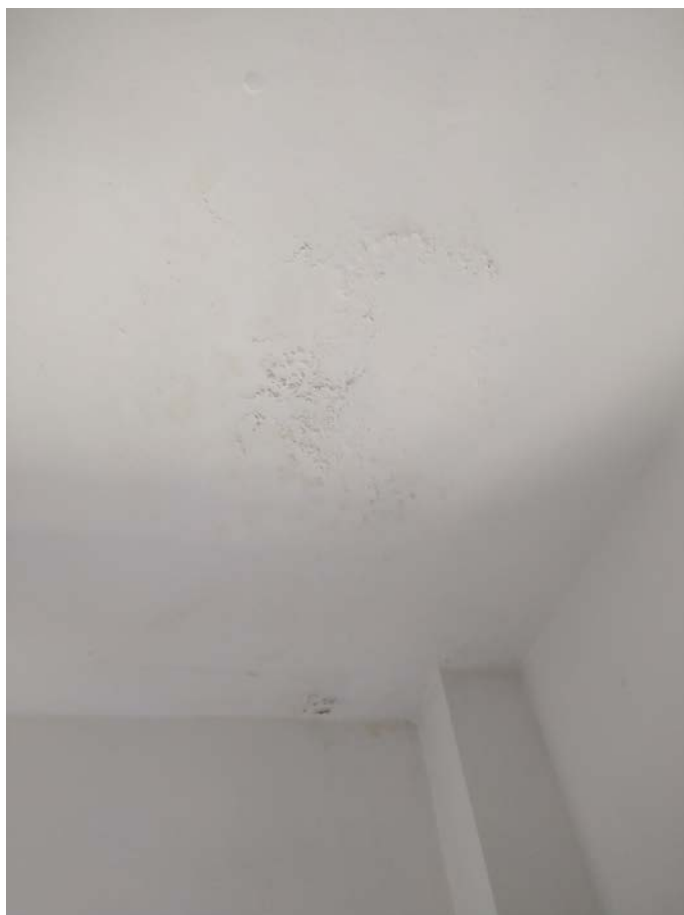
**ZVLHKOSTOU ZDEGARODVANÉ MALBY**

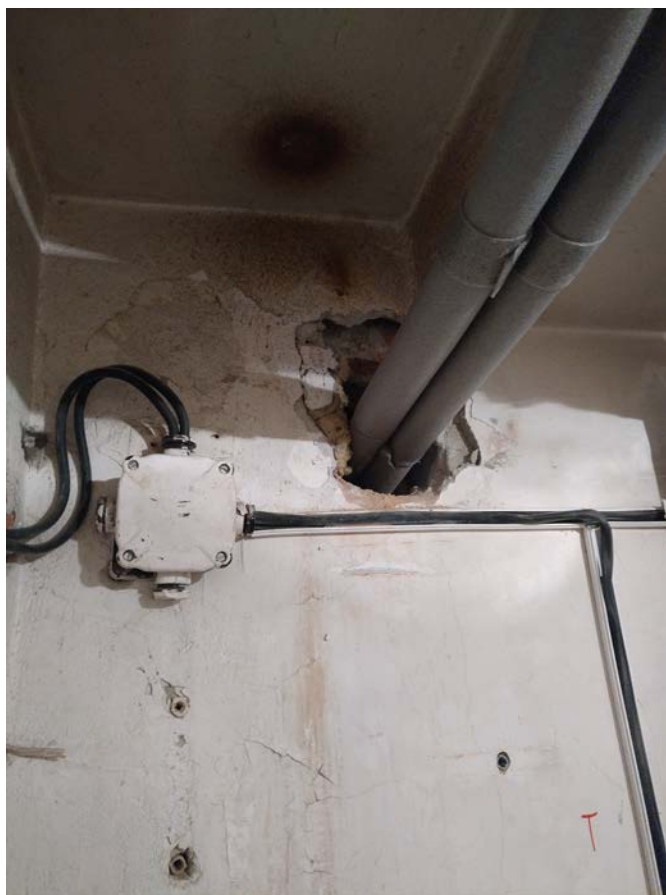
**TECHNICKÁ MIESTNOSŤ – NEVYSPRAVENÝ PRESTUP INŠTALÁCIÍ  
KONŠTRUKCIOU**

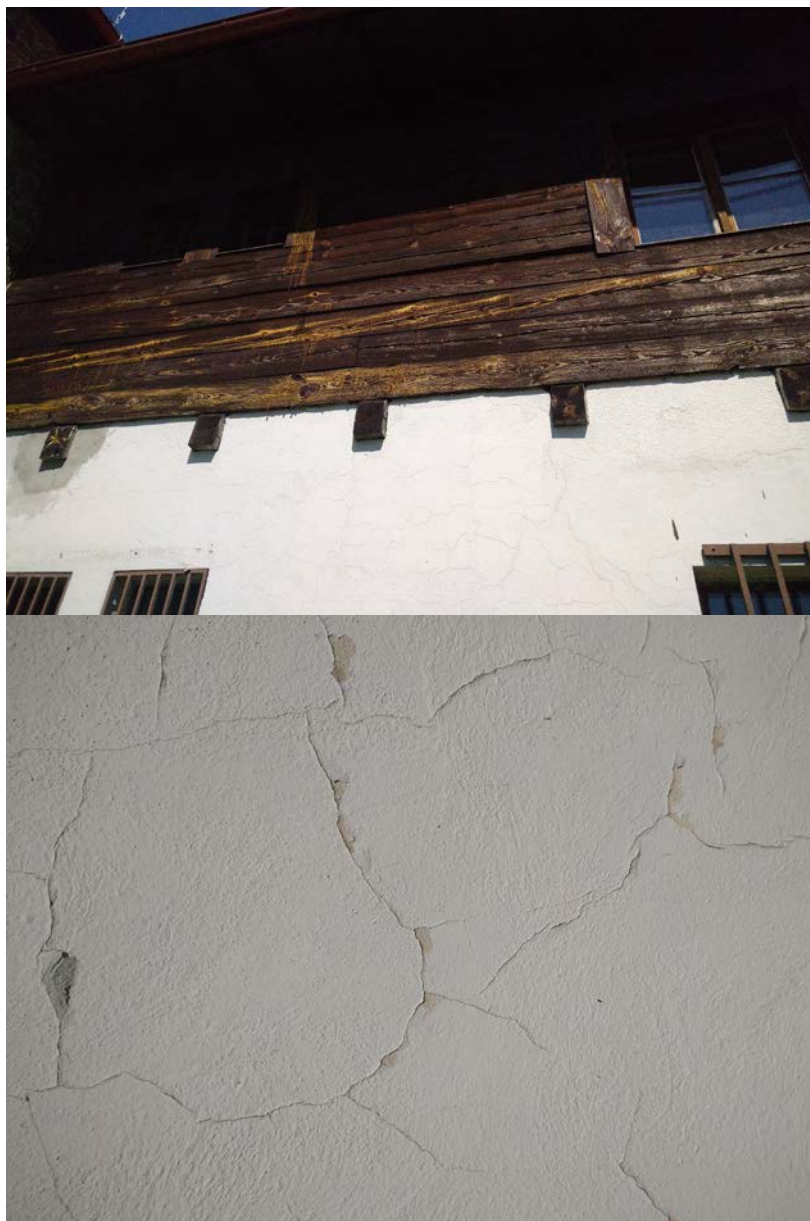
Fasáda zložená z viacerých povrchových úprav ako kamenný obklad, drevený obklad a omietka, vykazujú iba estetické závady, ktoré však vedú k znižovaniu životnosti stavby a je treba uvažovať s ich obnovou.

## ZDEGRADOVANÉ POVRCHY FASÁDY VPLYV POVETERNOSTNÝCH VPLYVOU

- skontrolovať duté miesta na fasádnej omietke preklepaním a dané duté miesta mechanicky odstrániť
- vybrúsiť starý náter na drevenom obklade a aplikovať nový
- očistiť fasádu prúdom vody
- natrieť fasádu protiplesňovým náterom na fasádu
- vyspraviť praskliny a diery na fasáde
- zhodnotiť farebnosť fasády po konzultácii s KPU Bratislava
