# SÚHRNNÁ TECHNICKÁ SPRÁVA

Projektová dokumentácia skutočného zamerania stavby

## ZŠ Fándlyho „Panelka“

| účel dokumentácie: | Zameranie skutočného vyhotovenia stavby |

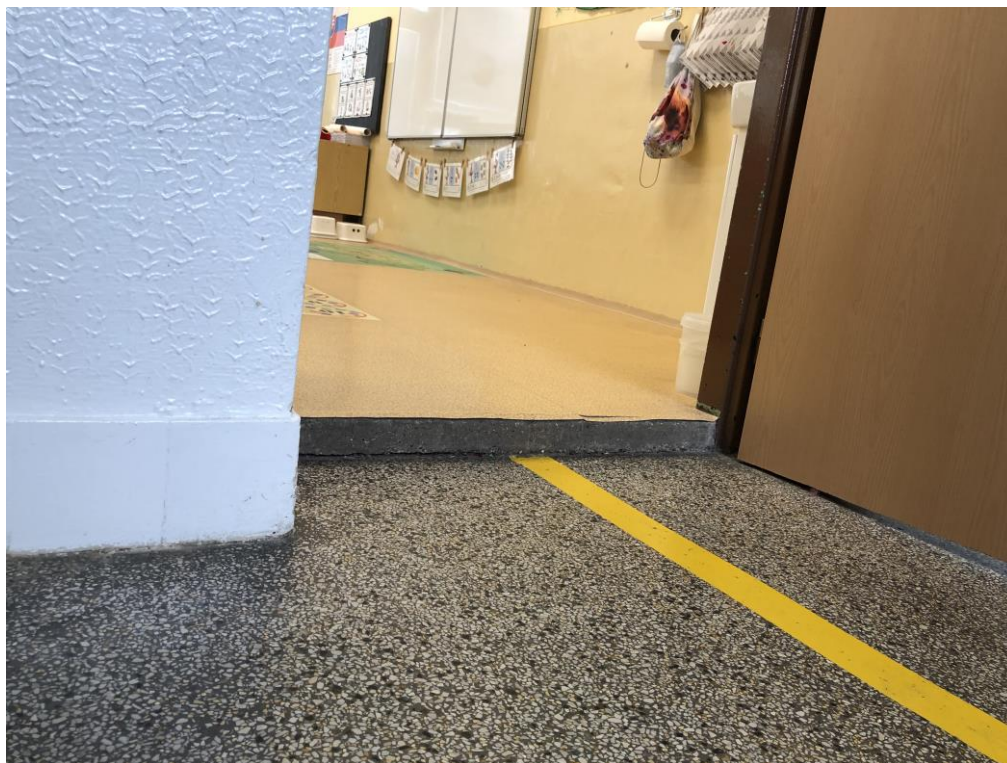
Obr. č. 2 Schod pri vstupe do učebne na I. NP

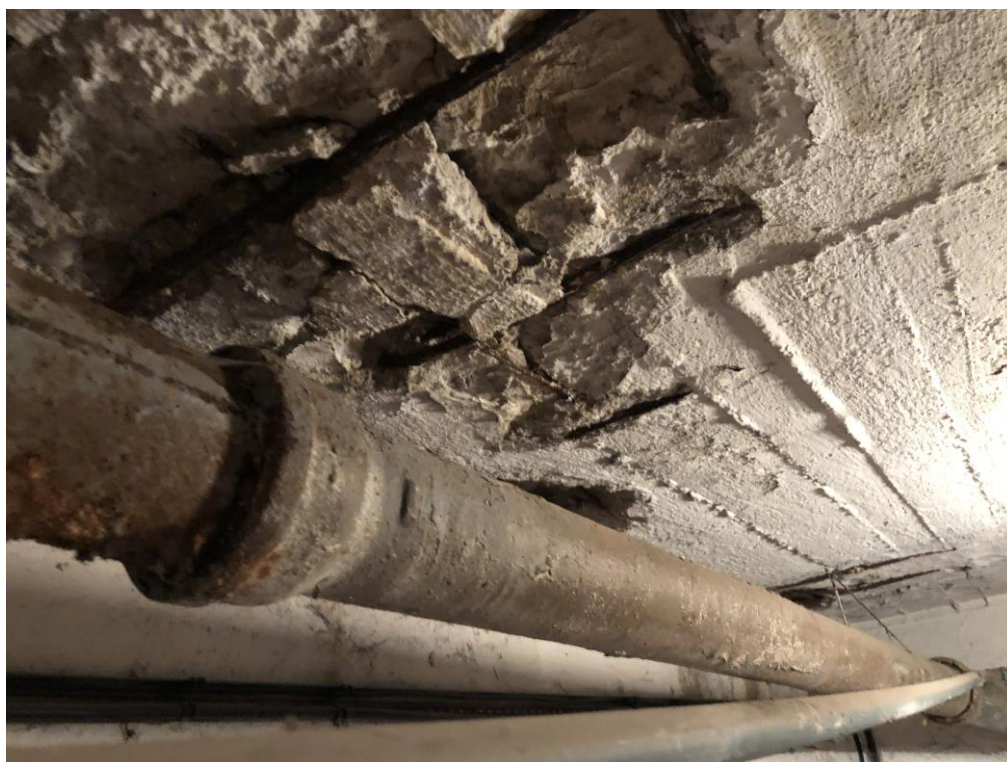
**Obr. č. 3** - Odkrytá a skorodovaná betonárska výstuž stropu I. PP

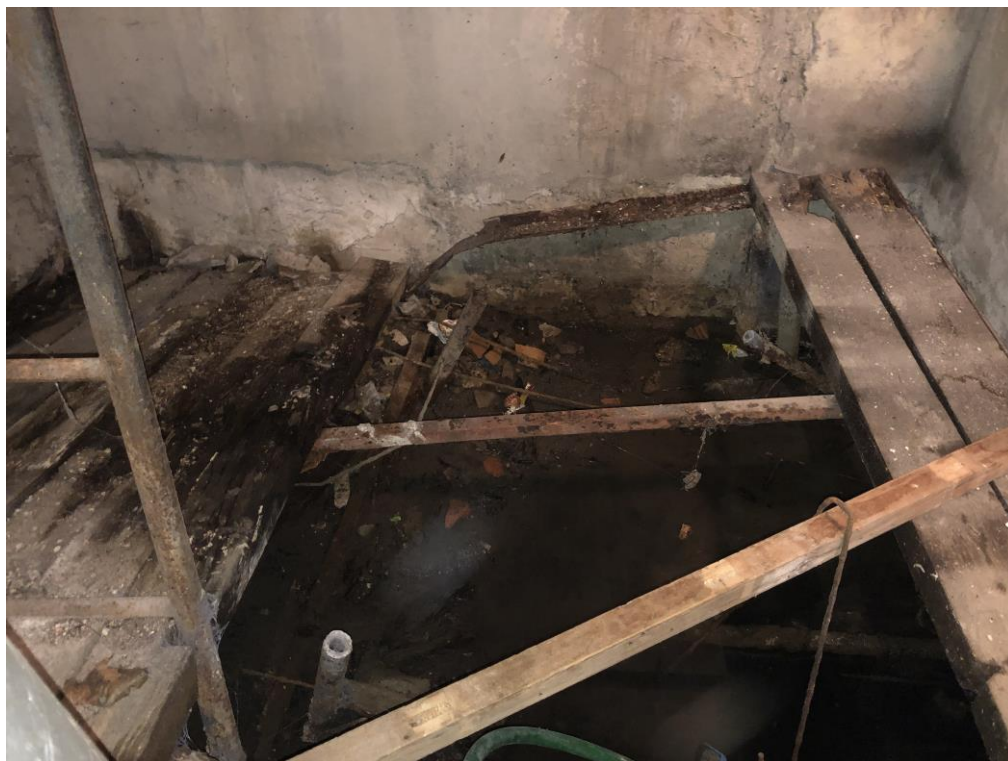
**Obr. č. 4** - Zaplavená havarijná nádrž II. PP, degradácia stien od vlhkosti

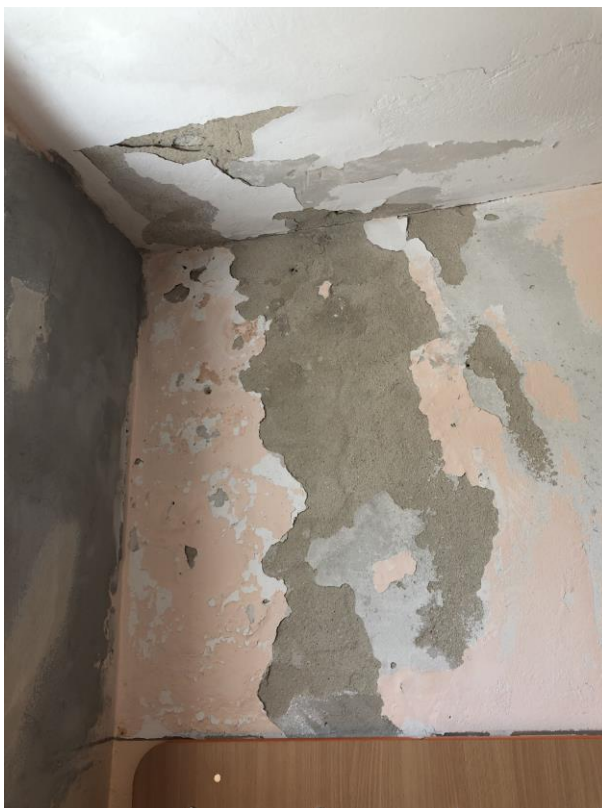
- Vyhotovené zateplenie EPS vykazuje mechanické poškodenie a poškodenie od zvodov dažďovej odpadovej vody. Hrúbka zateplenia je iba cca. 50 – 60 mm. Je potrebné vypočtom overiť či je táto hrúbka dostatočná. Zateplením objektu a osadením plastových okien sa zamedzilo prestupu vlhkosti do exteriéru čo zapríčinilo vznik nebezpečných plesní v interiéri telocvične. Vyhotovené opatrenie na odvetranie priestorov telocvične plastovou mriežkou o rozmeroch cca. 500 x 500 mm je nedostatočné. Navyše mriežka nie je regulačná.
- Dažďové odpadové zvody sú pravdepodobne upchané. Dažďová voda odteká priamo pod základy telocvične.
- Okapové chodníky okolo budovy sú v dezolátnom stave.
- Nezateplená časť budovy – šatne a ostatné zázemie telocvične.
- Skontrolovať hydroizoláciu obvodových stien sondami.

**Obr. č. 5** Degradovaná stena šatne v telocvični spôsobená zatekaním od poškodeného odkvapového systému, vznik plesní a degradácia muriva z keramických tvárnic.

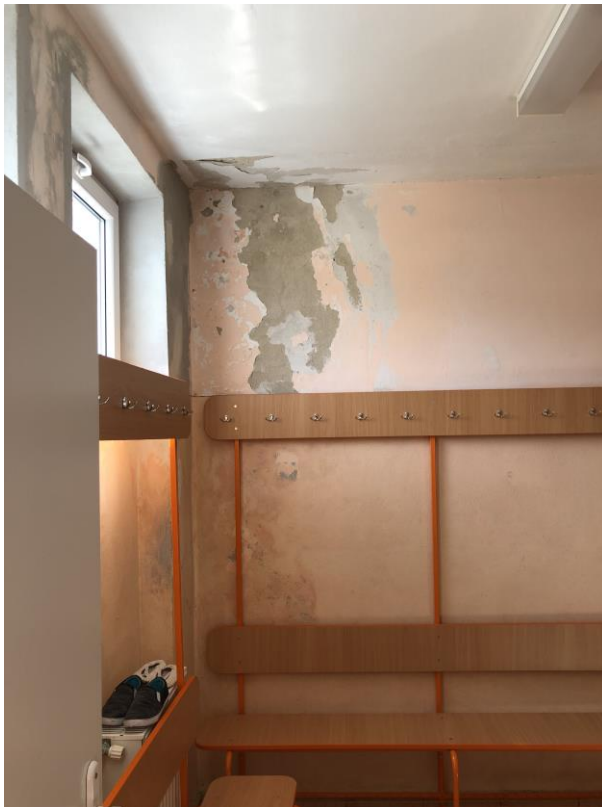
**Obr. č. 6** - Degradovaná stena šatne v telocvični

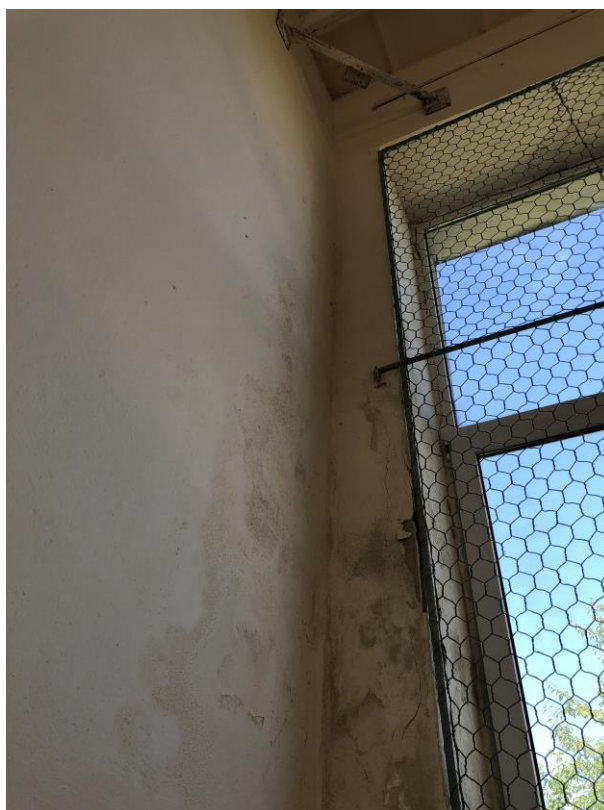
**Obr. č. 7** - Degradovaná stena v telocvični spôsobená zatekaním od poškodeného odkvapového systému, vznik plesní a degradácia nosného systému budovy

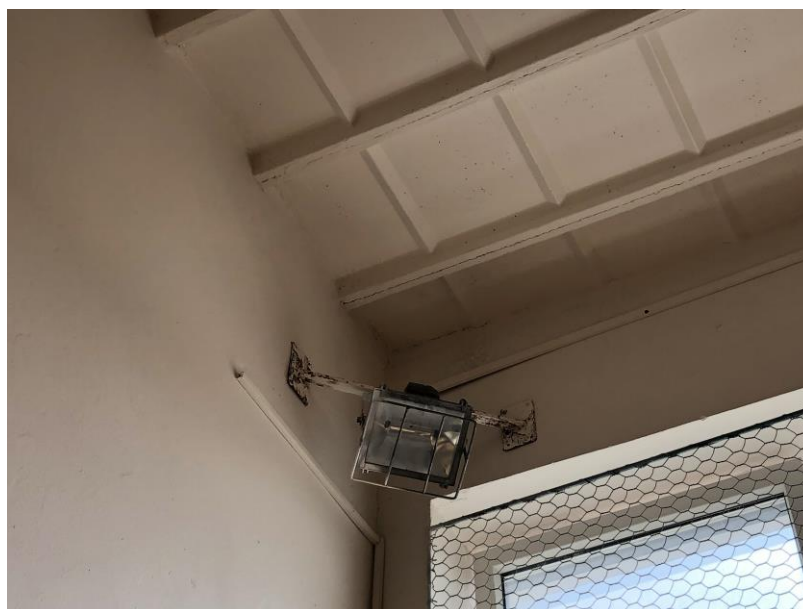
**Obr. č. 8** - Vznik plesní v rohoch budovy spôsobených tepelnými mostami, absenciou vzduchotechniky, nedostatočné vykurovanie.

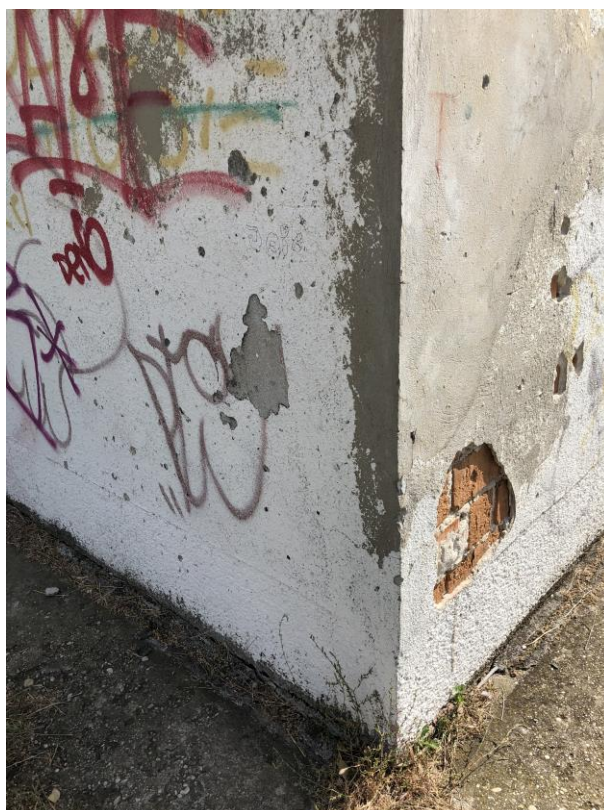
**Obr. č. 9** - Poškodenie obvodovej steny šatne spôsobené pravdepodobne navlhnutím muriva

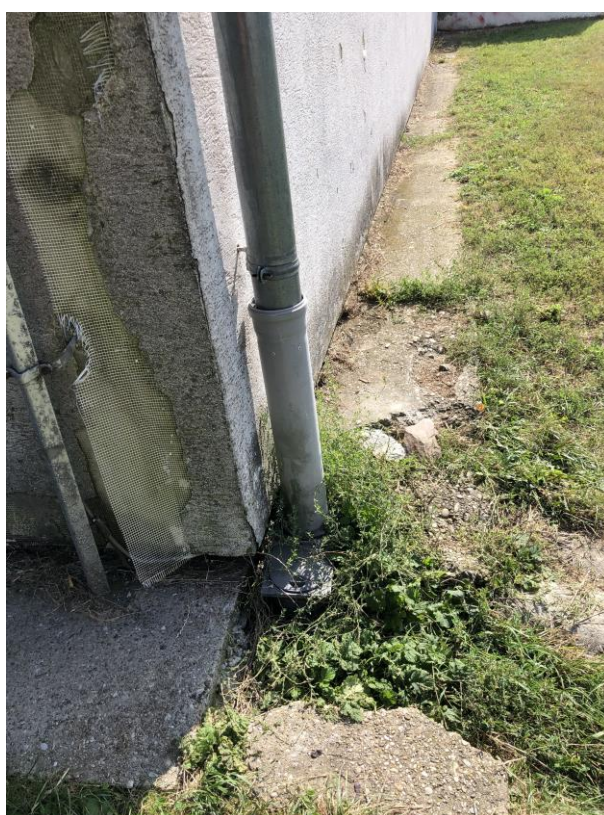
**Obr. č. 10** - Poškodený odkvapový chodník okolo objektu telocvične, skontrolovať odtokové pomery dažďových zvodov

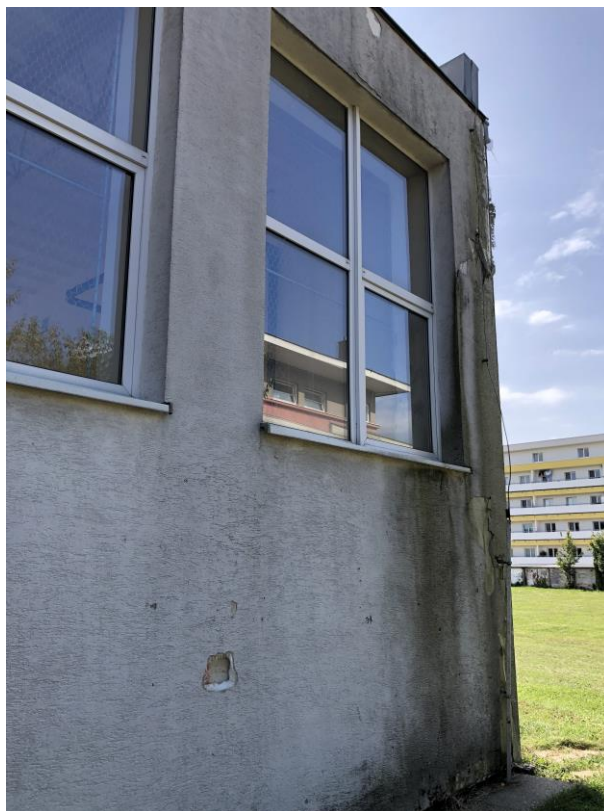
**Obr. č. 11** Poškodené zateplenie, fasáda a pravdepodobne aj nosný systém budovy spôsobené zatekaním dažďovej vody

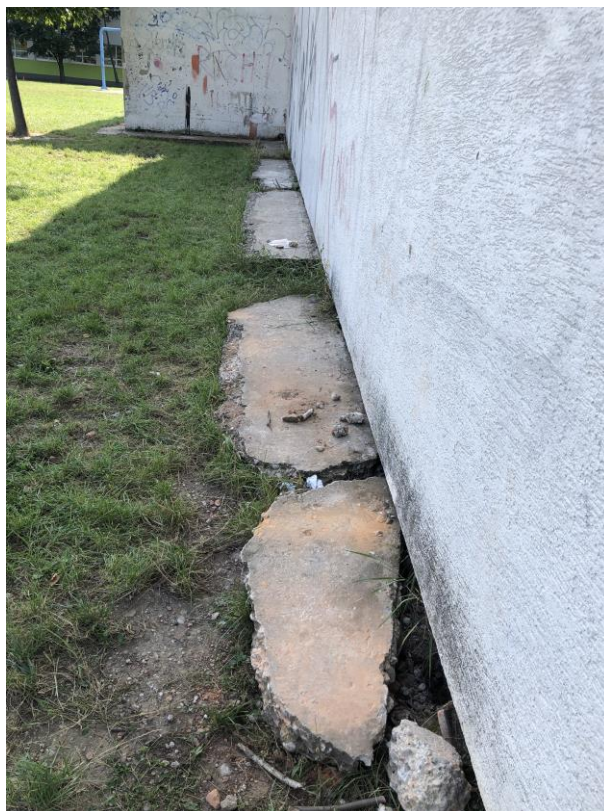
**Obr. č. 12** Poškodený odkvapový chodník pri telocvični

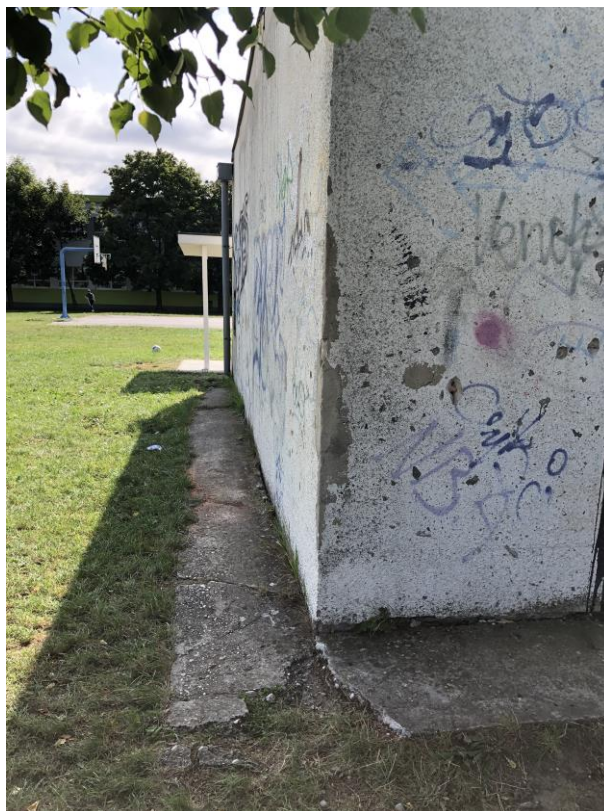
**Obr. č. 13** Poškodený odkvapový chodník pri telocvični

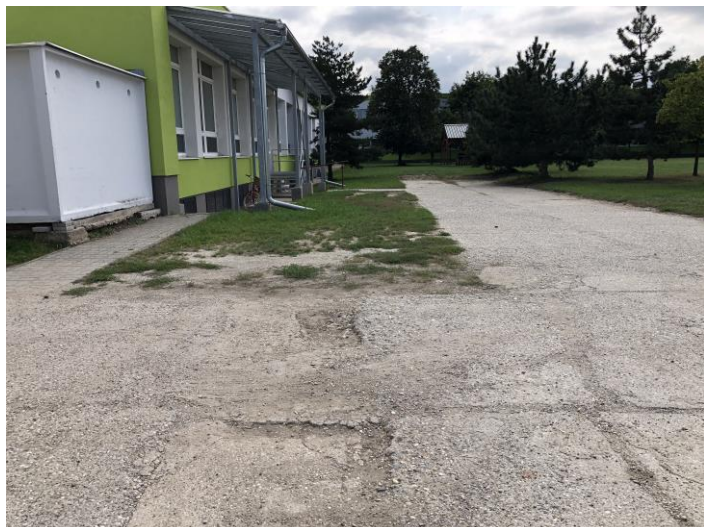
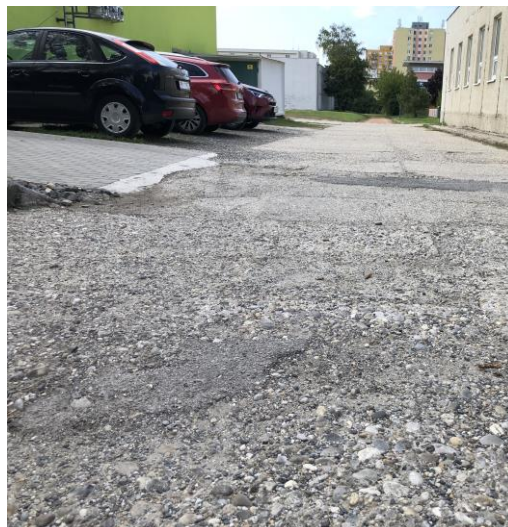
- Spevnené plochy medzi budovou školy a budovou školského klubu sú pôvodné betónové a sú značne poškodené – PORUCHA.
- Poškodený povrch asfaltovej plochy ihriska v blízkosti telocvične – PORUCHA.

**Obr. č. 20** – Poškodené spevnené plochy medzi budovou školy a budovou školského klubu

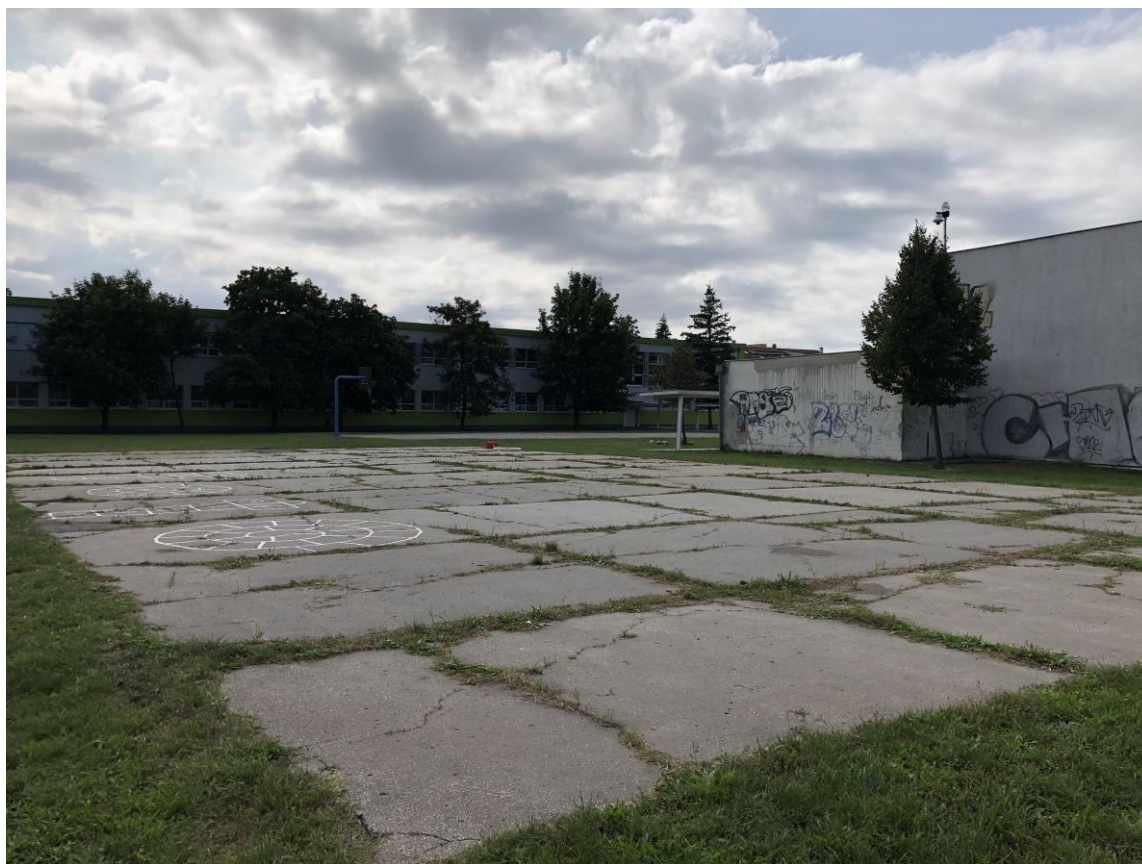
**Obr. č. 21** – Poškodený povrch asfaltového ihriska

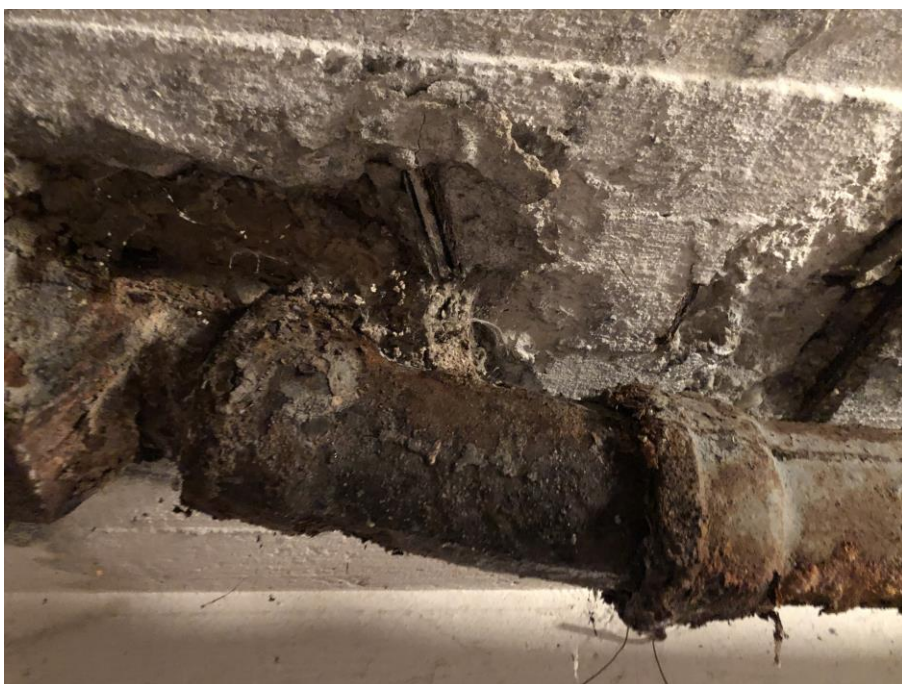
Objekty základnej školy aj telocvične sú napojené na jestvujúcu kanalizačnú prípojku. Splašková kanalizácia v objekte školy je pôvodná liatinová. Už z vizuálnej obhliadky je zrejmé, že potrubie je značne zdegradované a takmer na konci svojej životnosti. Niektoré časti kanalizačného potrubia boli zrekonštruované novým PVC potrubím. Kanalizácia je vedená pod stropom v suteréne objektu následne pod terénom v exteriéry. Lapač tukov bol vymenený v roku 2015.

**Obr. č. 27** - Degradované liatinové kanalizačné potrubie v suteréne objektu

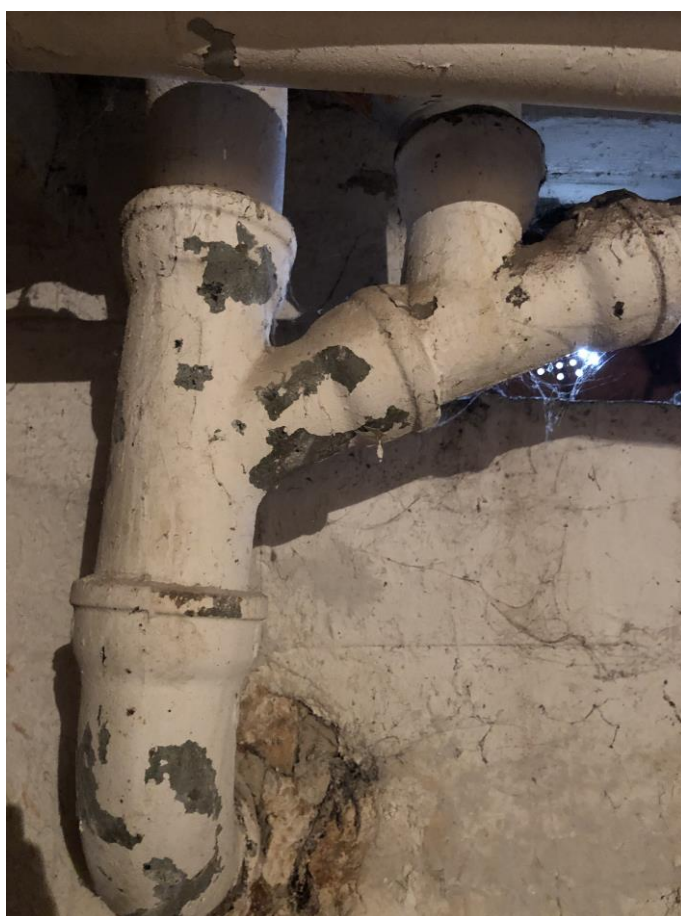
**Obr. č. 28** - Degradované liatinové kanalizačné potrubie v suteréne objektu

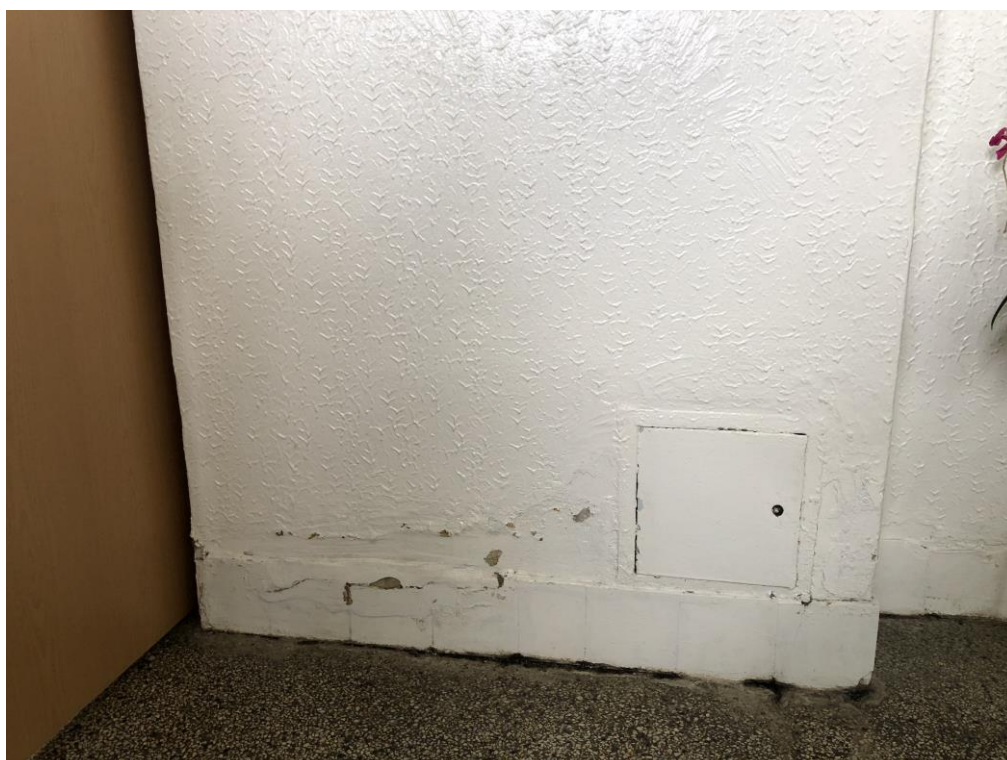
**Obr. č. 33** - Revízny otvor stúpačky kanalizácie so známkami rozrušenej omietky muriva spôsobené navlhnutím od pretekania dažďovej vody, pozri tiež detail styku podlahy a steny

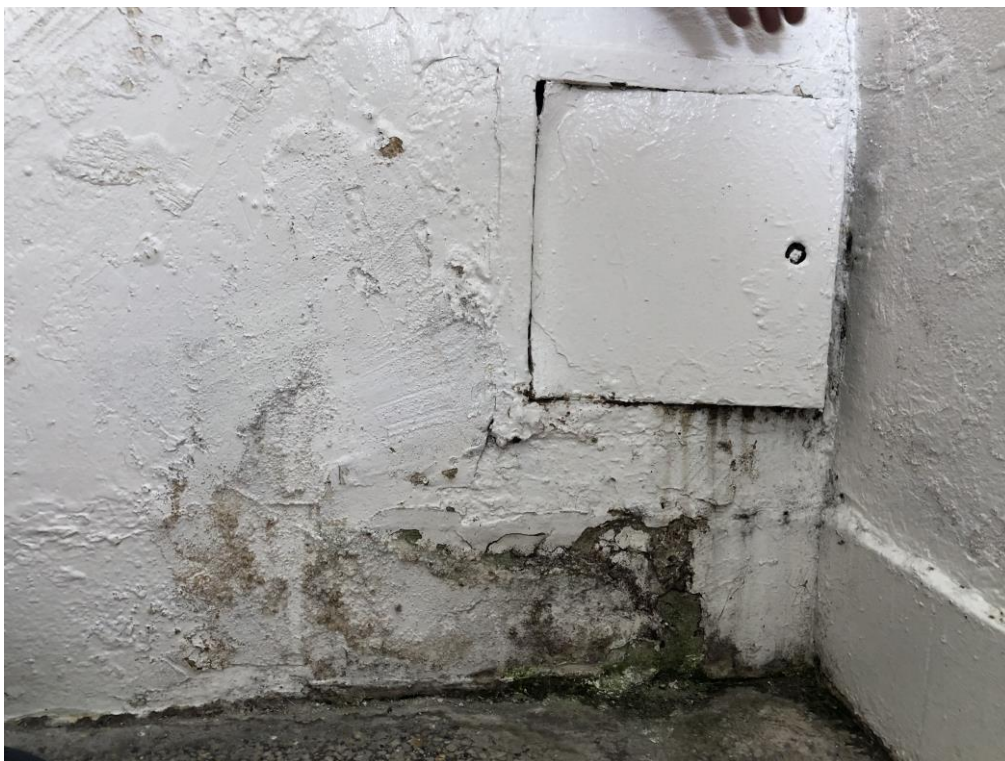
**Obr. č. 34** - Revízny otvor stúpačky kanalizácie so známkami rozrušenej omietky muriva spôsobené navlhnutím od pretekania dažďovej vody, pozri tiež detail styku podlahy a steny  
Degradácia vodorovného a zvislého konštrukčného systému budovy, vznik plesní.

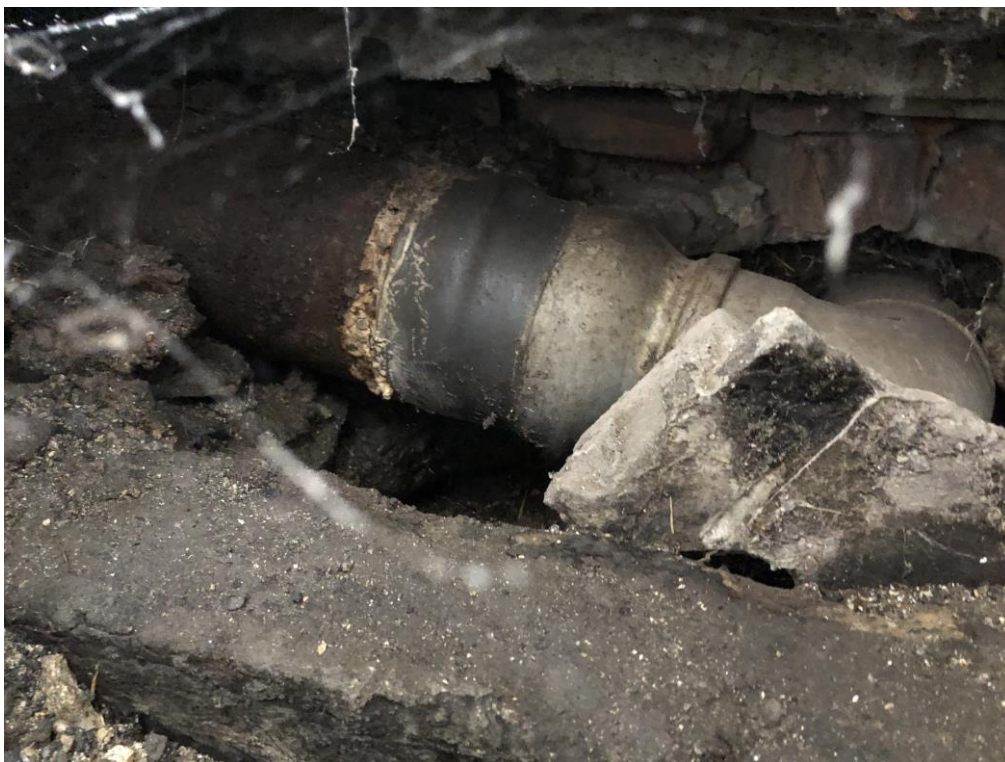
**Obr. č. 35** - Čiastočné opravy ležatých rozvodov kanalizačného potrubia.

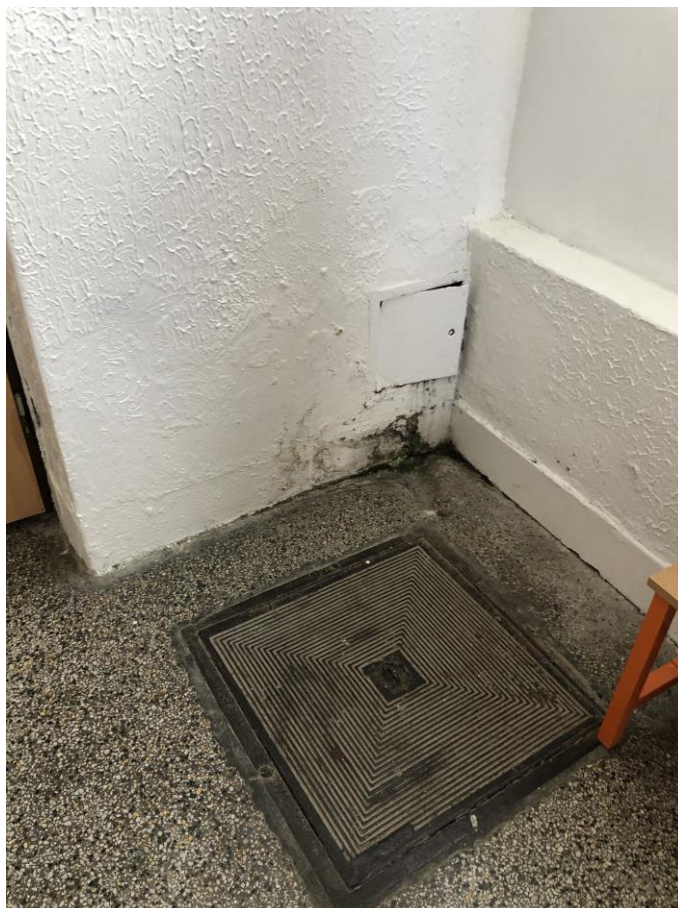
**Obr. č. 36** - Revízny otvor stúpačky kanalizácie so známkami rozrušenej omietky muriva spôsobené navlhnutím od pretekania dažďovej vody, pozri tiež detail styku podlahy a steny  
Degradácia vodorovného a zvislého konštrukčného systému budovy, vznik plesní.
