# **STAVEBNOTECHNICKÝ POSUDOK**

## **Základnej umeleckej školy M.R.Štefánika – č.9**

**Základná umelecká škola  
M.R.Štefánika  
M.R.Štefánika – č.9,  
Pezinok**

**AUGUST 2021**

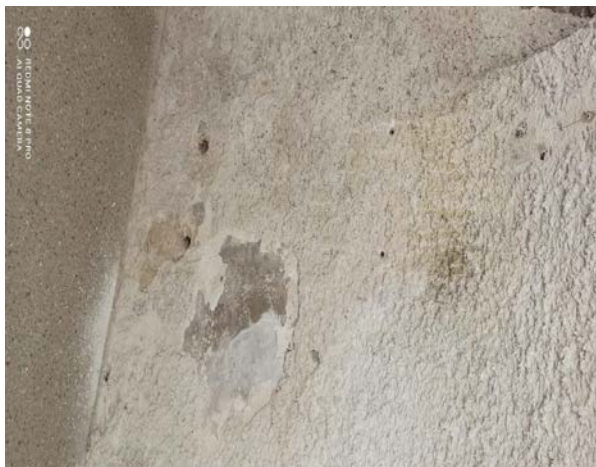
V danej miestnosti č.-1.01 až -1.03 sú vady, ktoré by spôsobovali závažne ohrozenie technického stavu zo stavebného hľadiska.

Vady sú viditeľná pleseň na klenbách a stenách, vysoká vlhkosť, ktorá spolu s plesňou degradujú omietky a postupne narušujú obvodový kamenný múr.

### Pleseň a degradujúca omietka

- nástreku proti plesniam
- odvetranie miestnosti pomocou núteného vetrania, ktoré bude určené výpočtom týkajúcej sa profesie VZT
- vyspravenie poškodených častí muriva doplnením pôvodného muriva a omietky
- vymaľovanie miestnosti za pomoci odolných malieb proti plesňam
- vyspravenie puklín a kazov na omietkach
- vymaľovanie miestnosti
- opatriť potrubie protikorozným náterom
- vytvoriť ochranu vodomeru z ocelevej konštrukcie a sádrokartónových dosiek odolných proti vlhkosti opatrenej revíznym otvorom umožňujúcej odčítanie stavu vodomeru.
- zatmelenie kazov na okenných konštrukciách a obnove náteru.
- vytvorenie novej konštrukcie oceleového schodiska a nášľapných vrstiev pomocou statického výpočtu
- obnova lepených spojov kanalizačného potrubia a výmena prvkov sanity.

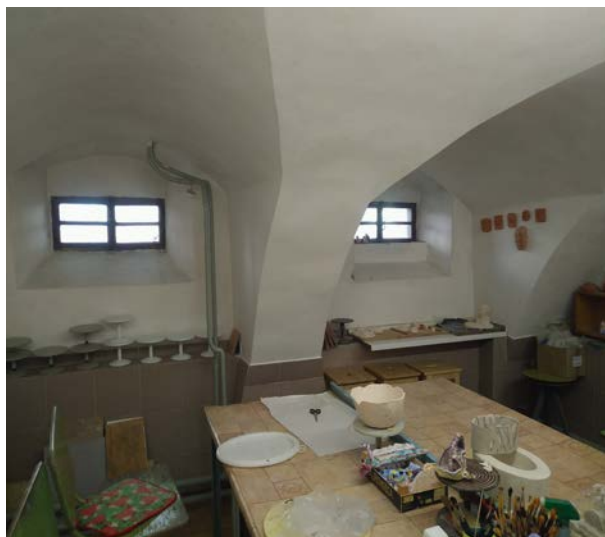
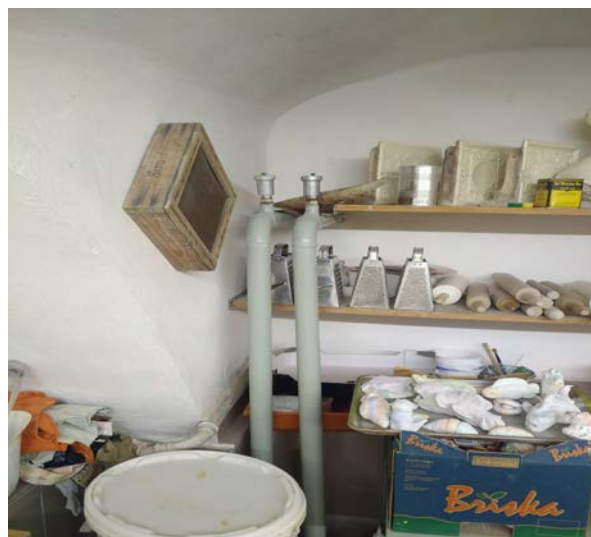
V danej miestnosti č.-1.04 nie sú vady, ktoré by spôsobovali závažne ohrozenie technického stavu zo stavebného hľadiska.

Vady sú len estetické, a to vo forme výspravok omietky, degradovaného náteru na okenných rámoch a maľbách stein.

### Estetické vady povrchu omietok

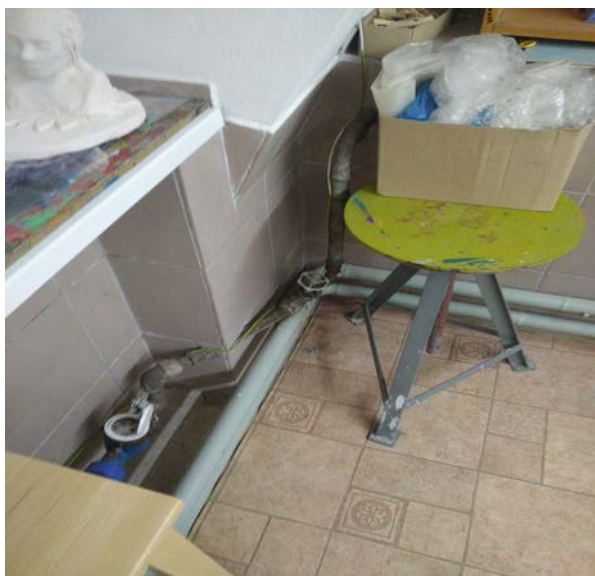
ZTI bola obnovovaná a nevykazuje viditeľné poškodenia okrem estetického stavu potrubia a zlej ochrany vodomera.

**Korózia na povrchu vodovodnej prípojky a slabá ochrana vodomeru.**

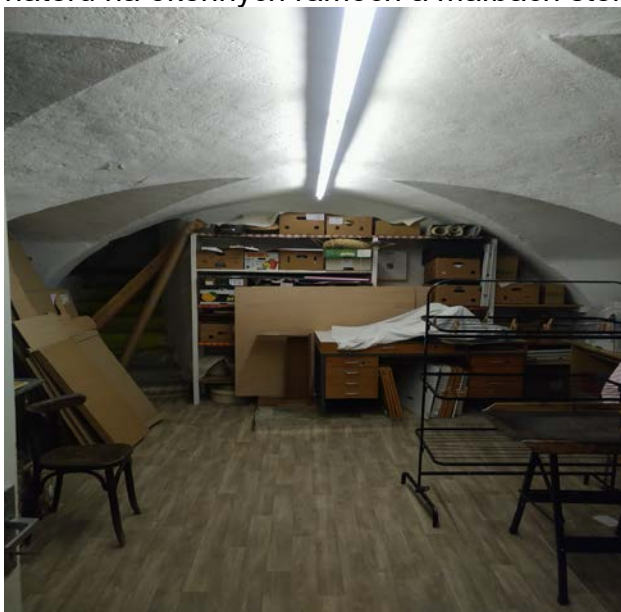
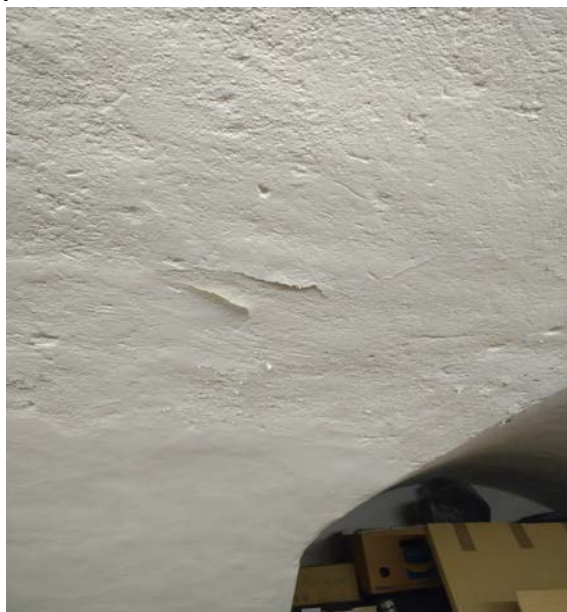
V danej miestnosti č.-1.05 nie sú vady, ktoré by spôsobovali závažne ohrozenie technického stavu zo stavebného hľadiska.

Vady sú len estetické, a to vo forme výspravok omietky, degradovaného náteru na okenných rámoch a maľbách stein.

**Estetické vady povrchu omietok**

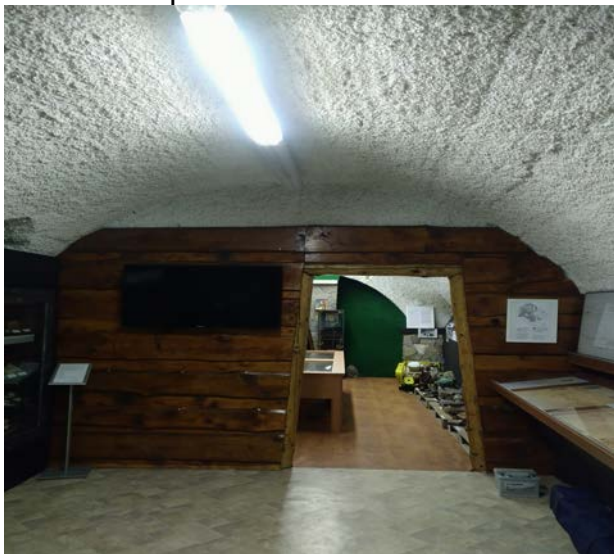
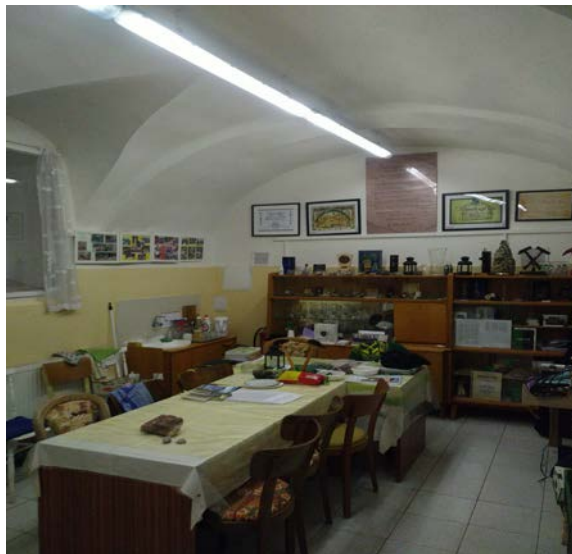
Vady sú len estetické, a to vo forme výspravok omietky, degradovaného náteru na okenných rámoch a maľbách stein.

Schodiskové drevené rameno do miestnosti č.-1.12 a -1.13 je z technického hľadiska nepoužiteľné.

### **Estetické vady povrchu omietok a nepoužiteľné drevené rameno schodiska**

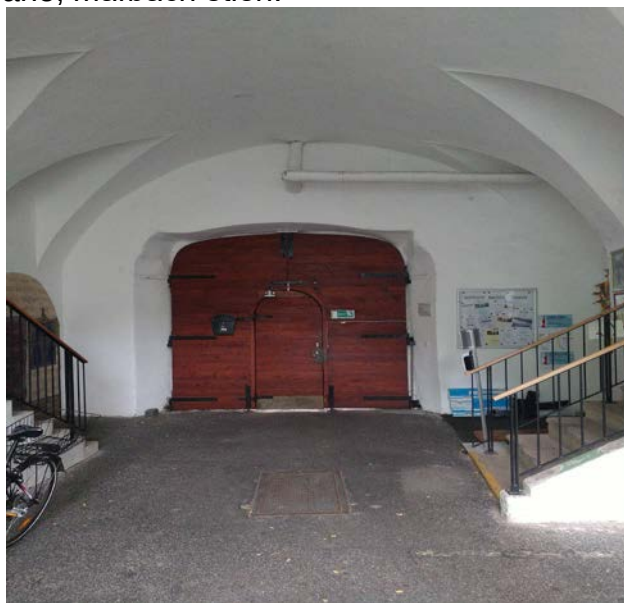
Vady sú len estetické, a to vo forme výspravok omietky, degradovaného náteru na vstupnej drevenej bráne, maľbách stien.

### **Estetické vady povrchu omietok**

- vyspravenie puklín a kazov na omietkach
- vymaľovanie miestnosti
- zatmelenie kazov na okenných a dverných konštrukciách a obnove náteru
- výmena kovaní na oknách a dverí
- obnova schodiskových stupňov a madiel pomocou tmelov a nových náterov
- obnova lepených spojov kanalizačného potrubia a výmena prvkov sanity
- výmena obkladov a dlažieb a opatrenie novým hydroizolačným náterom
- vyhotoviť iskrovú skúšku nad danými miestnosťami 1.10 a 1.11 a na základe, ktorej sa určí ďalší postup odstránenia zatekania cez svetlík
- odvetrať
- odvetranie miestnosti 1.25 pomocou núteného vetrania, ktoré bude určené výpočtom týkajúcej sa profesie VZT

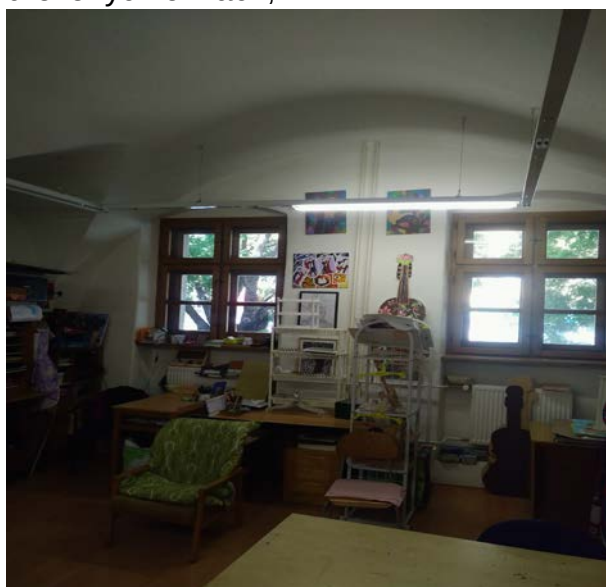
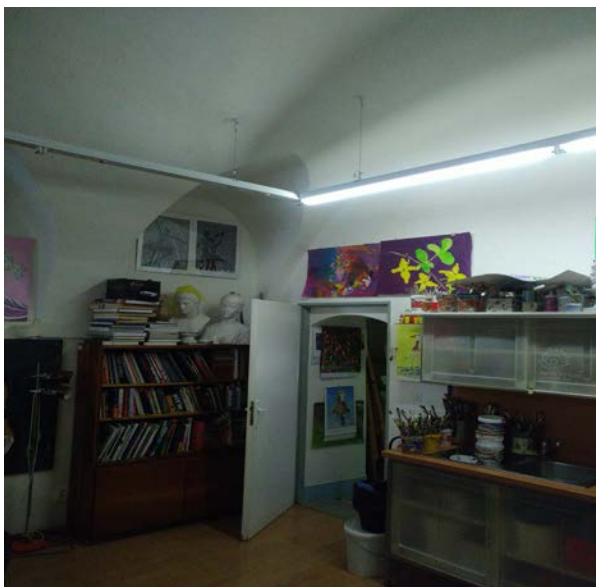
Vady sú len estetické, a to vo forme výspravok omietky, degradovaného náteru na drevených oknách, maľbách stien.

**Estetické vady povrchu omietok**

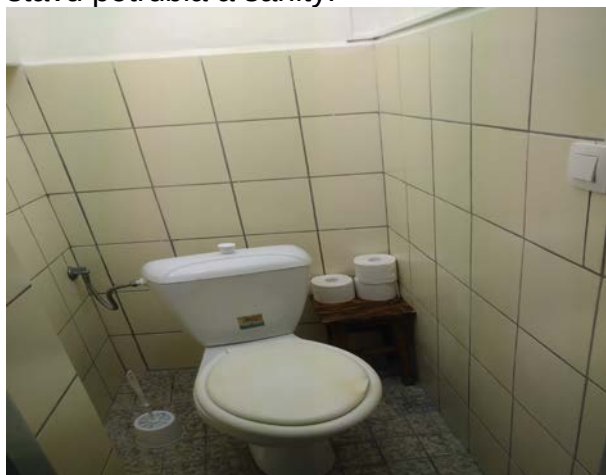
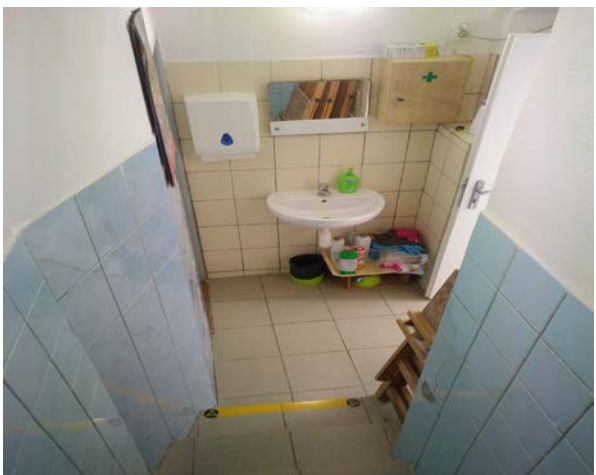
Vady sú len estetické, a to vo forme výspravok omietky, obkladu a dlažby, degradovaného náteru na drevených oknách, maľbách stien.

ZTI bola obnovovaná a nevykazuje viditeľné poškodenia okrem estetického stavu potrubia a sanity.

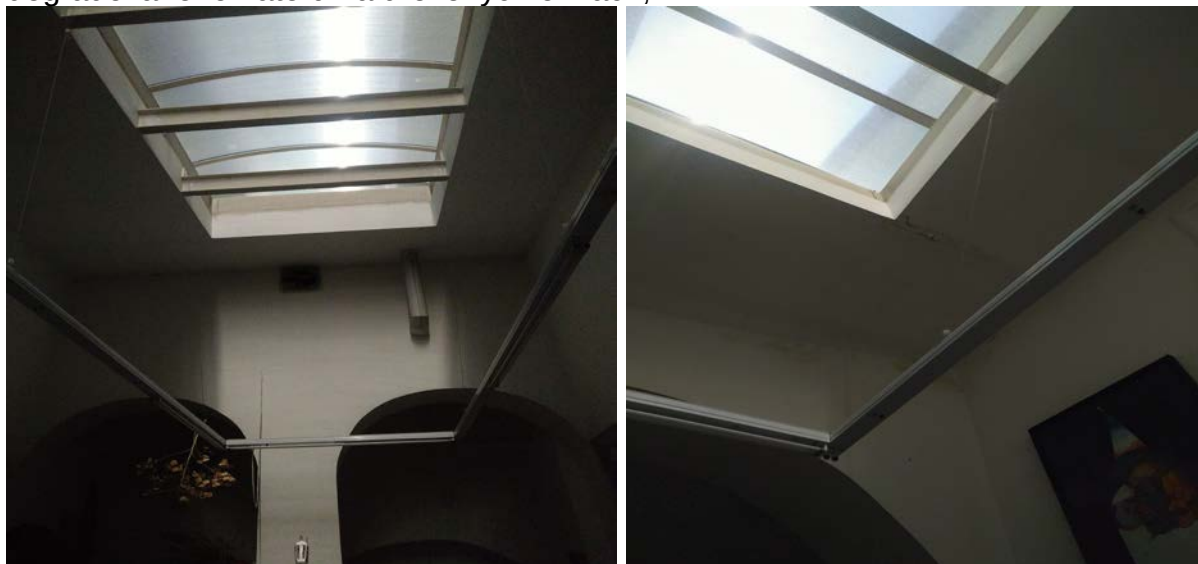
Vady sú len estetické, a to vo forme zatekania cez svetlík, výspravok omietky, degradovaného náteru na drevených oknách, maľbách stien.

**Estetické vady povrchu omietok a zatekanie cez svetlík**

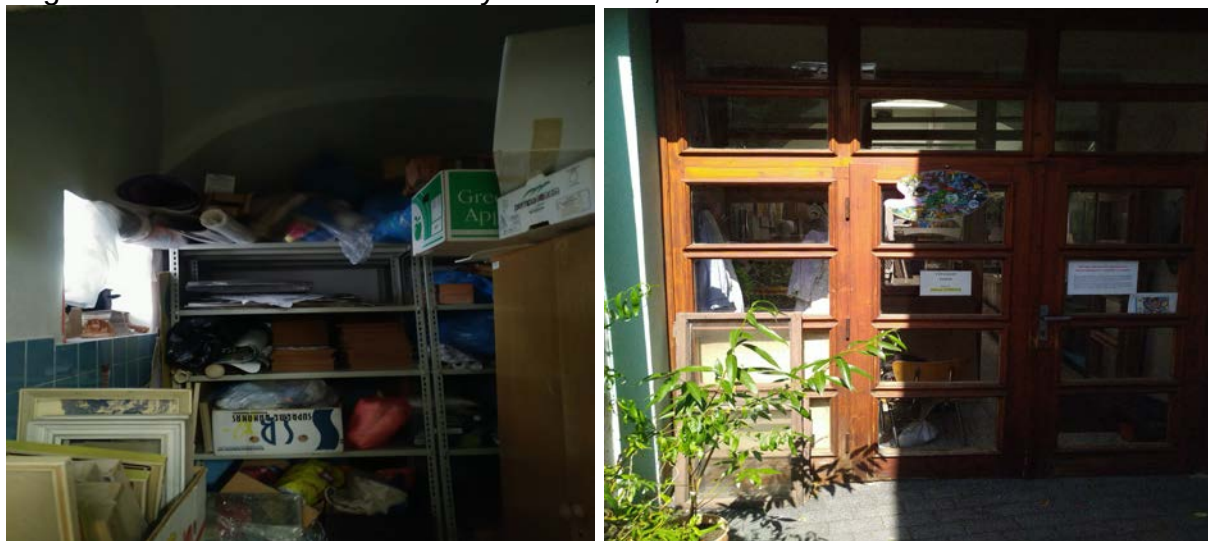
Vady sú len estetické, a to vo forme výspravok omietky, obkladu a dlažby, degradovaného náteru na drevených dverách, maľbách stien.

**Estetické vady povrchu omietok a degradovaný náter na drevených dverách**

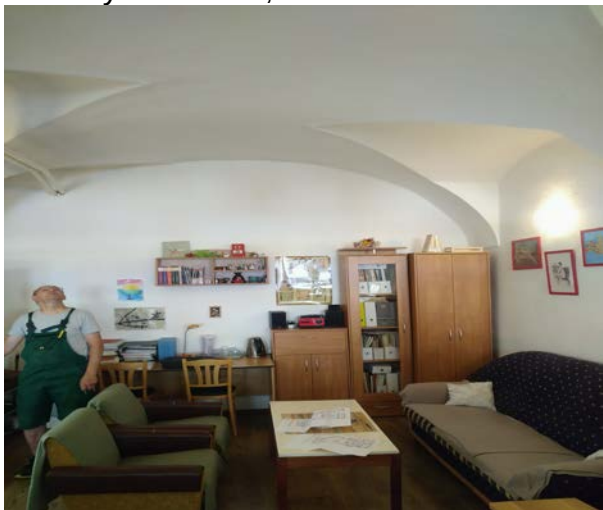
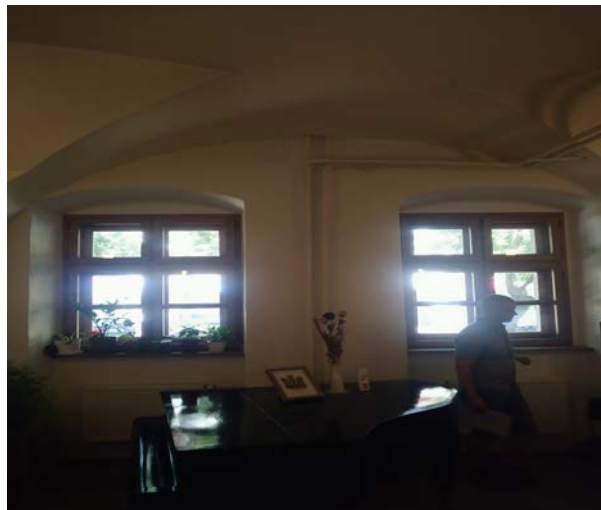
Vady sú len estetické, a to vo forme výspravok omietky, degradovaného náteru na drevených oknách, maľbách stien.

**Estetické vady povrchu omietok a degradovaný náter na oknách**

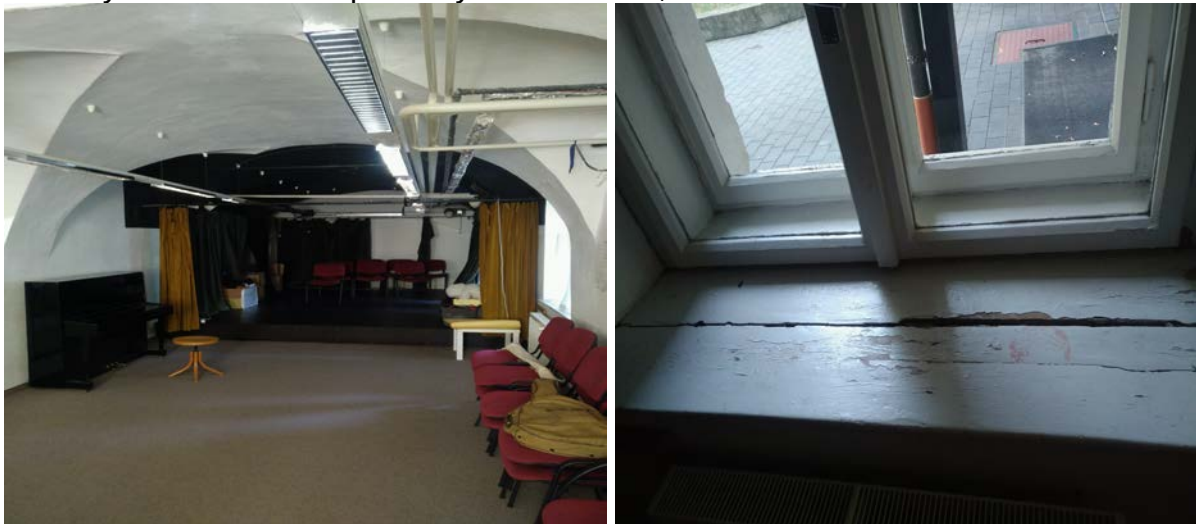
Vady sú len estetické, a to vo forme výspravok omietky, degradovaného náteru na drevených oknách a ich pôvodných kovaniach, maľbách stien.

**Estetické vady povrchu omietok a degradovaný náter na oknách a ich pôvodných kovaniach**

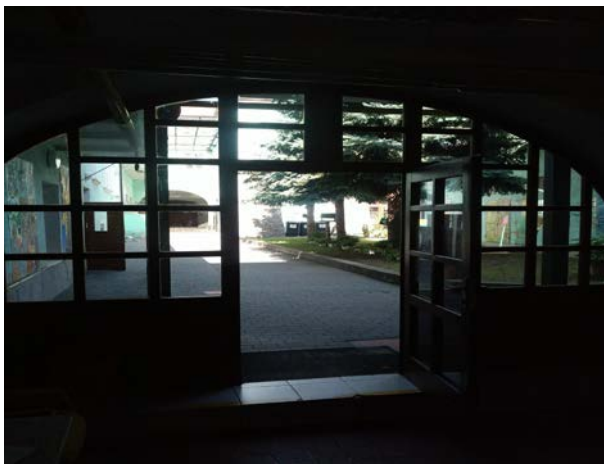
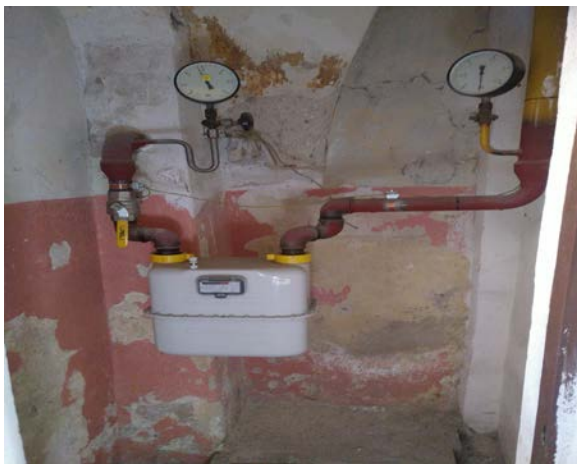
Vady sú len estetické, a to vo forme výspravok omietky, degradovaného náteru na drevených oknách a ich pôvodných kovaniach, zatekanie cez okenný rám, maľbách stien

**Estetické vady povrchu omietok a degradovaný náter na oknách a ich pôvodných kovaniach**

Elektroinštalácia bola obnovovaná a nevykazuje viditeľné poškodenie  
V miestnosti č.1.25 sa nachádza plynová prípojka, ktorá nie je odvetraná!

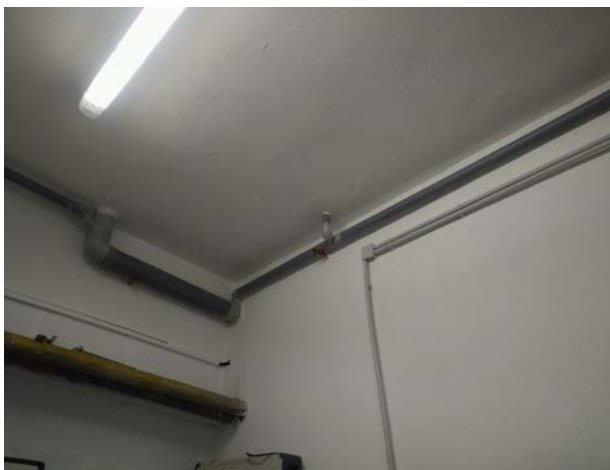
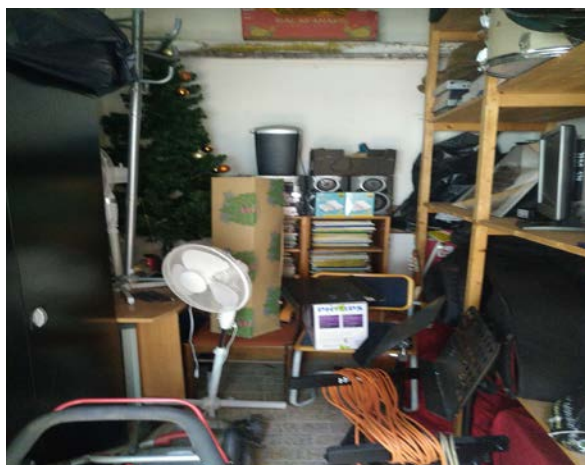
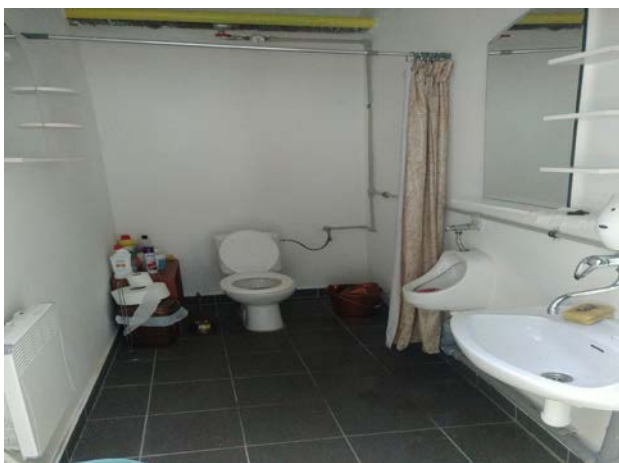
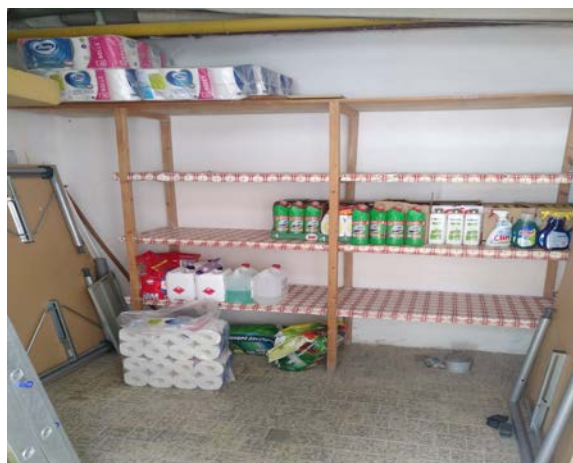
ZTI bola obnovovaná a vykazuje viditeľné poškodenia v miestach spojov PVC potrubí kanalizácie, ktoré sú lepené a tým pádom zabraňujú následnej oprave.

**Estetické vady povrchu omietok a lepené spoje PVC kanalizácie**

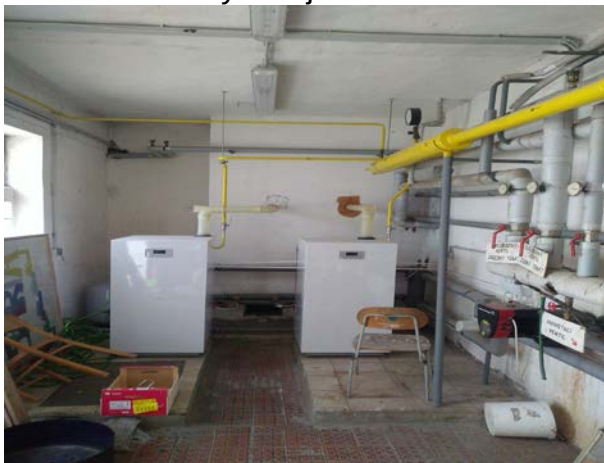
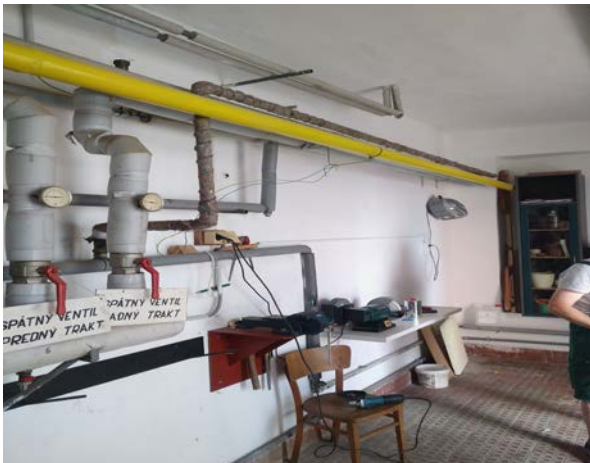
ZTI bola obnovovaná a nevykazuje viditeľné poškodenia okrem estetického stavu potrubia a sanity.

**Estetické vady povrchu omietok a potrubí**

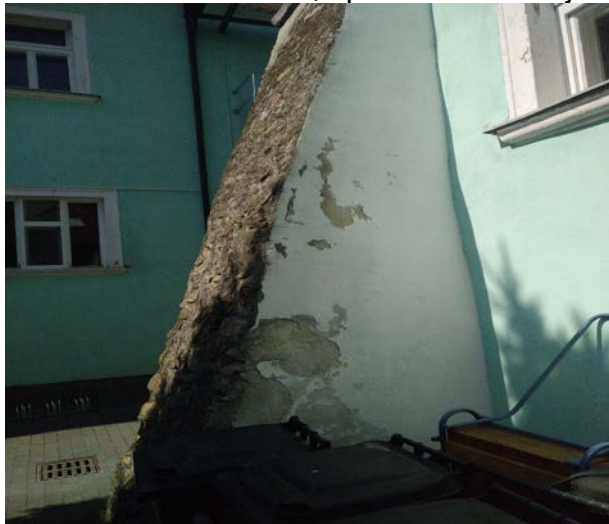
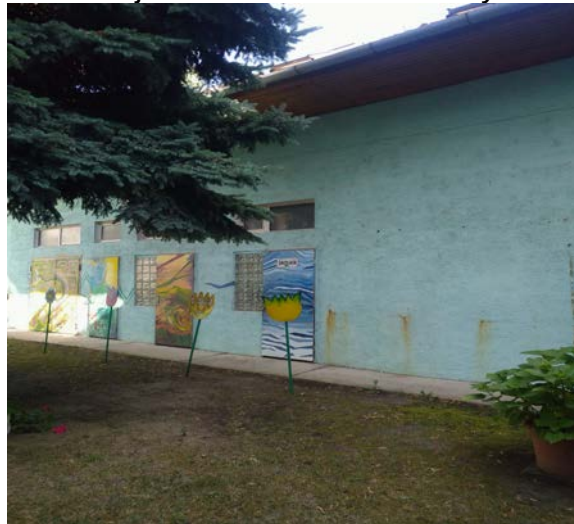
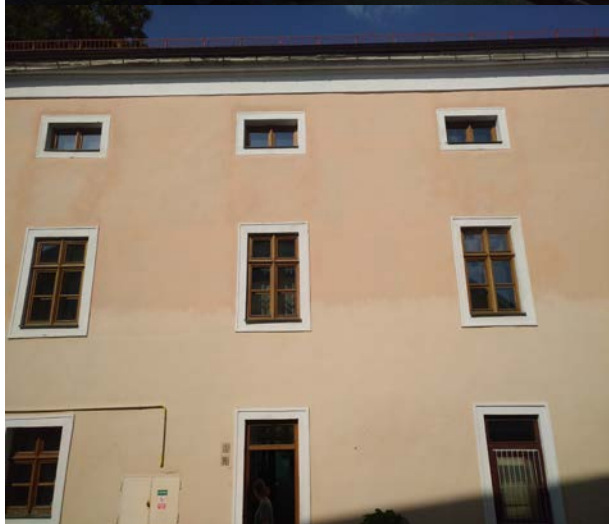
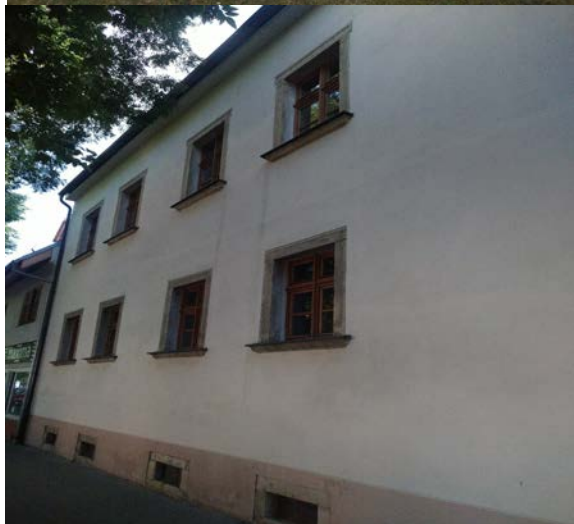
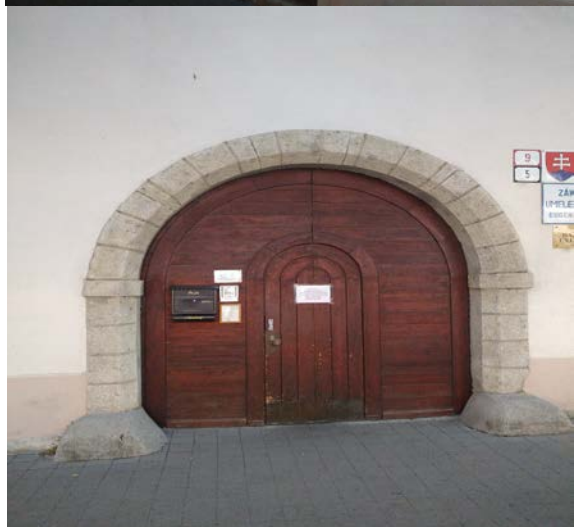
Fasáda objektu budovy

Na fasáde budovy ZUŠ nie sú vady, ktoré by spôsobovali závažne ohrozenie technického stavu zo stavebného hľadiska.

Vady sú len estetické, a to vo forme puklín, dvier fasádnej omietky, degradovaného fasádneho náteru, špín na samotnej fasáde a nejednotného náteru fasády.
