*Dodávateľ:*  
**Ústav ekológie lesa SAV Zvolen**  
**Pobočka biológie drevín Nitra**  
**Akademická 2**  
**949 01 Nitra**

*Objednávateľ:*  
**Mesto Pezinok**  
**Radničné námestie 44/7**  
**902 14 Pezinok**

## **EXPERTÍZNY POSUDOK**

**STANOVENIE STABILITY DREVÍN ZVUKOVÝM TOMOGRAFOM FAKOPP 3D**

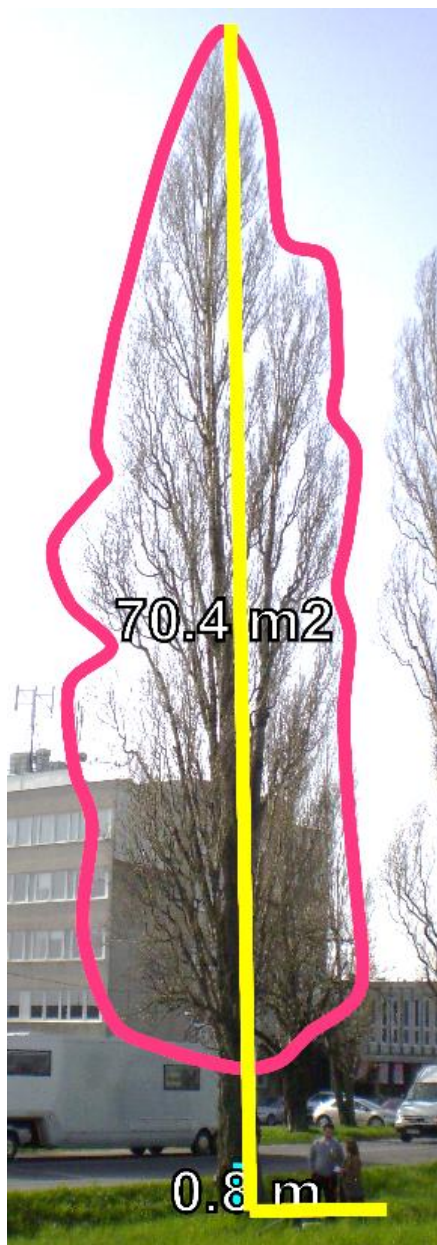
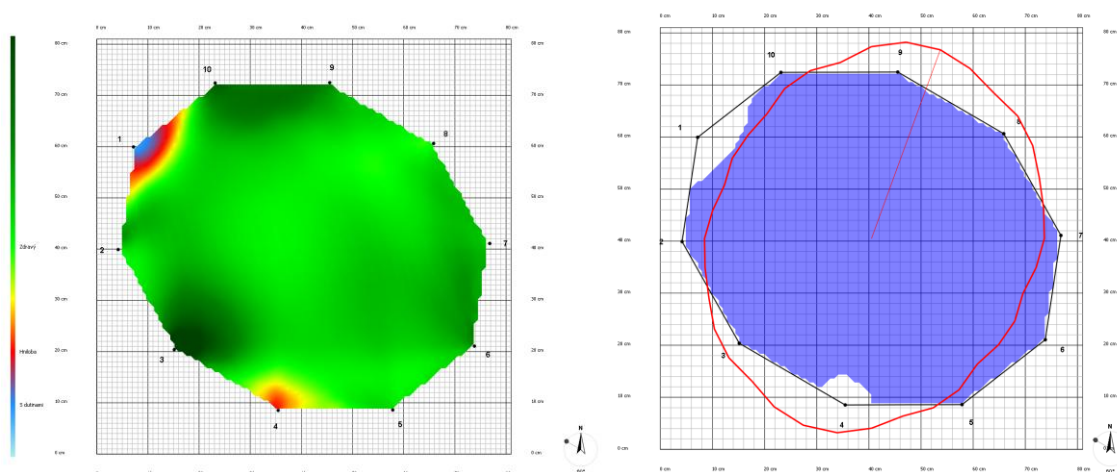
### 5.1 Topoľ čierny (*Populus nigra*)

| Názov vrstvy | Výška | Poškodená plocha | Bezpečnostný faktor | Stav |
|---|---|---|---|---|
| Vrstva 1 | 110 cm | 3 % | 741 % | Vyhovujúci |

Na základe prístrojového merania akustickým tomografom a výpočtu stability (bezpečnostný faktor 741%), konštatujeme **vyhovujúcu stabilitu hodnoteného stromu.**

| Ošetrovanie koruny | Odstránenie suchých konárov |

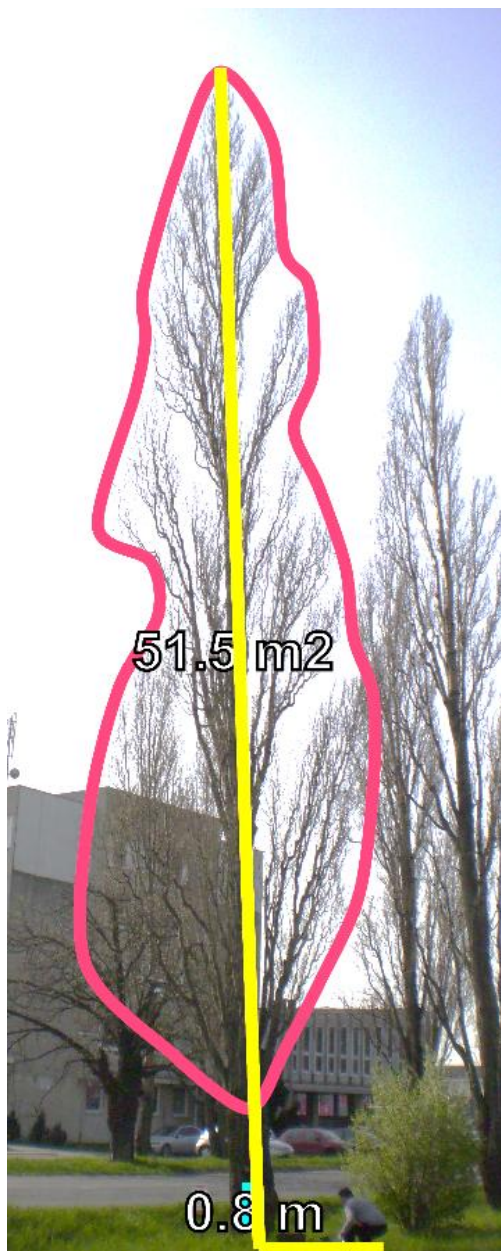
## 5.2 Topoľ čierny (*Populus nigra*)

| Stav kmeňa | Zdravý, Naklonený |

| Názov vrstvy | Výška | Poškodená plocha | Bezpečnostný faktor | Stav |
|---|---|---|---|---|
| Vrstva 1 | 30 cm | 6 % | 1106 % | Vyhovujúci |

Na základe prístrojového merania akustickým tomografom a výpočtu stability (bezpečnostný faktor 1106%), konštatujeme **vyhovujúcu stabilitu hodnoteného stromu.**

| Ošetrovanie koruny | Odstránenie suchých konárov |

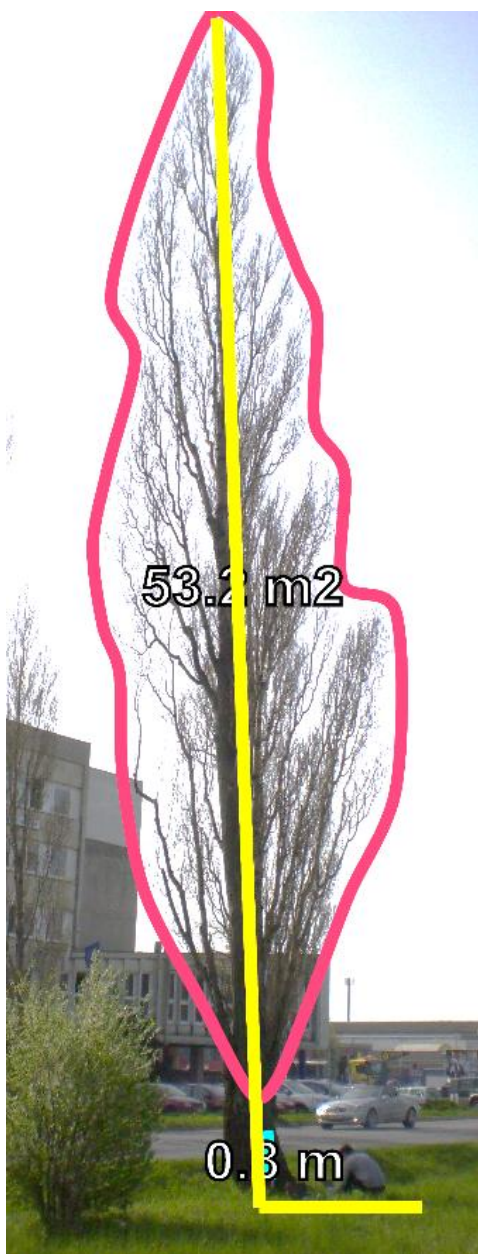
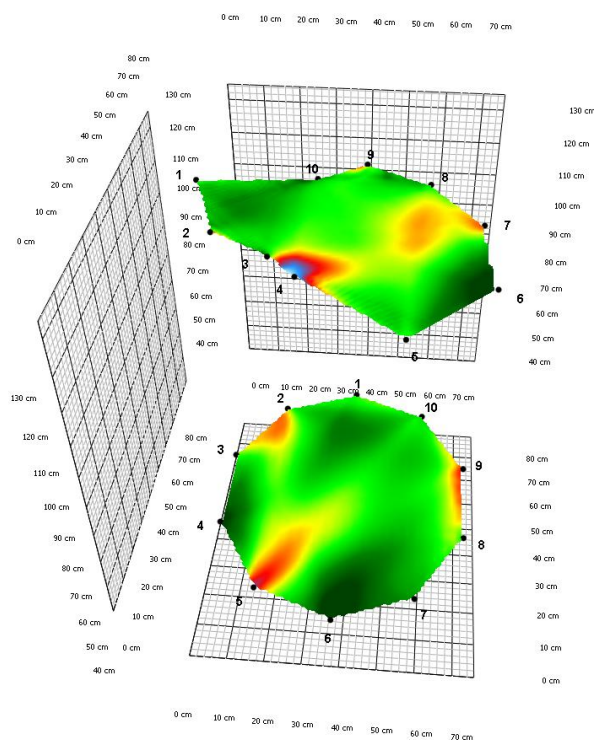
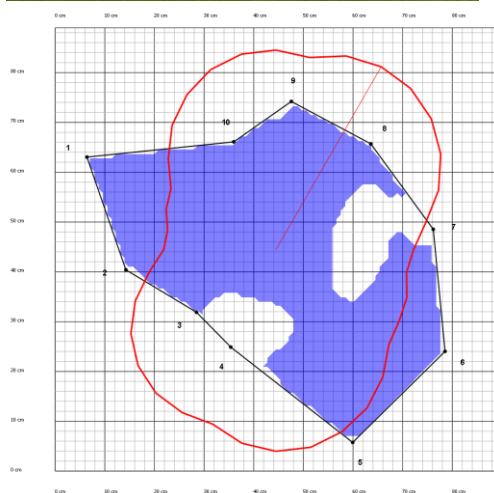
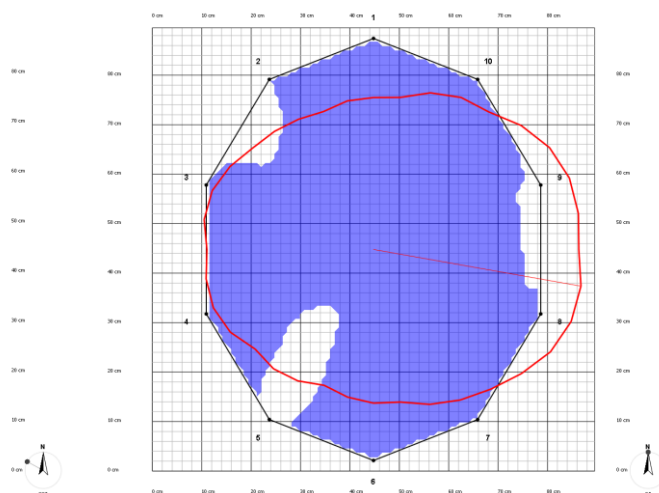
### 5.3 Topoľ čierny (*Populus nigra*)

| Stav koreňového krčka | Poranený |
| Iné zistenia | Hniloba v mieste rozkonárenia |

| Názov vrstvy | Výška | Poškodená plocha | Bezpečnostný faktor | Stav |
|---|---|---|---|---|
| Vrstva 2 | 130 cm | 15 % | 509 % | Vyhovujúci |
| Vrstva 1 | 40 cm | 9 % | 1197 % | Vyhovujúci |

Na základe prístrojového merania akustickým tomografom a výpočtu stability (bezpečnostný faktor 509%), konštatujeme **vyhovujúcu stabilitu hodnoteného stromu v oboch vrstvách.**

| Ošetrovanie koreňového krčka | Ošetrovanie rany |
| Ošetrovanie koruny | Odstránenie suchých konárov |

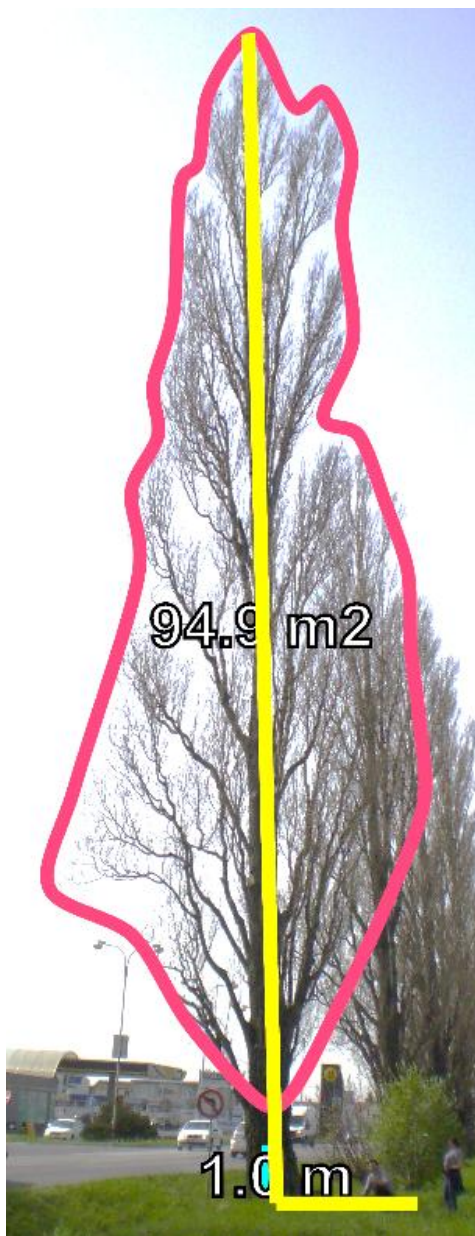
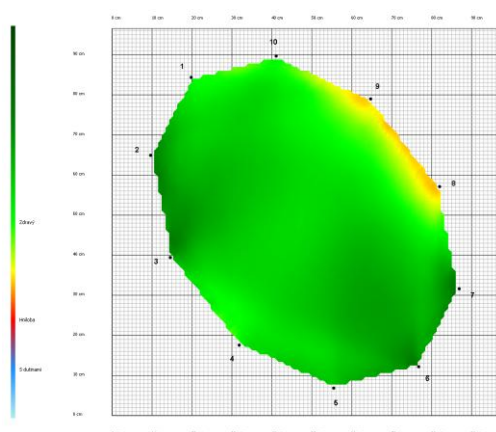
#### 5.4 Topoľ čierny (*Populus nigra*)

| Názov vrstvy | Výška | Poškodená plocha | Bezpečnostný faktor | Stav |
|---|---|---|---|---|
| Vrstva 1 | 160 cm | 2 % | 686 % | Vyhovujúci |

Na základe prístrojového merania akustickým tomografom a výpočtu stability (bezpečnostný faktor 686%), konštatujeme **vyhovujúcu stabilitu hodnoteného stromu.**

| Ošetrovanie koruny | Odstránenie suchých konárov |

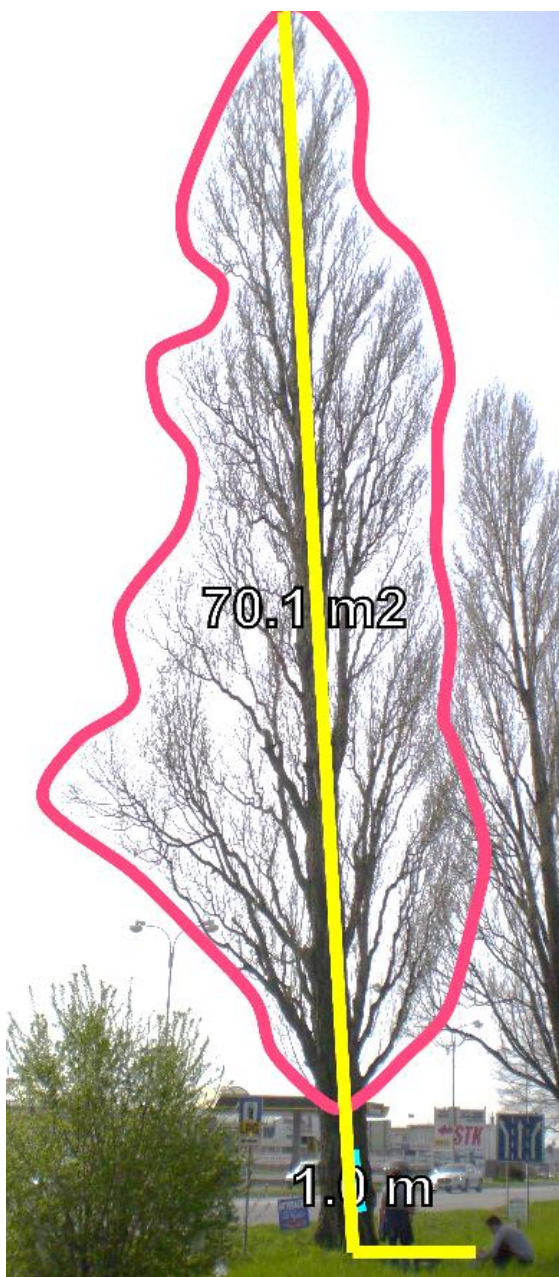
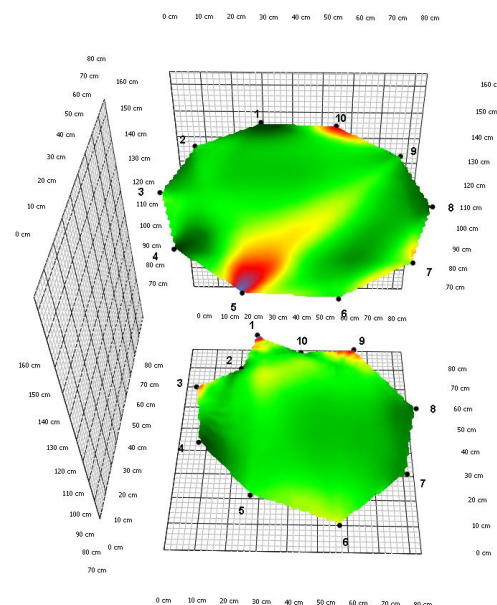
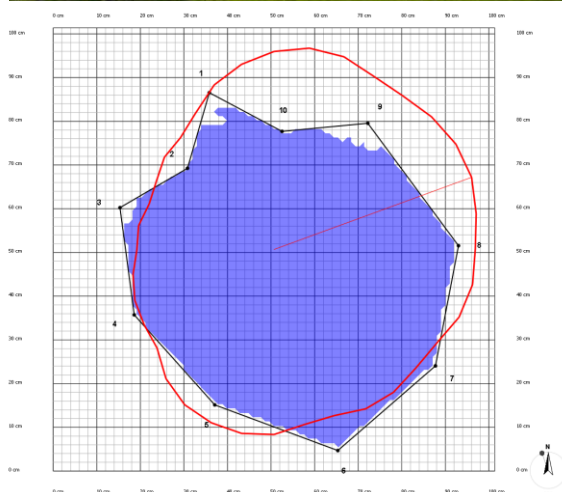
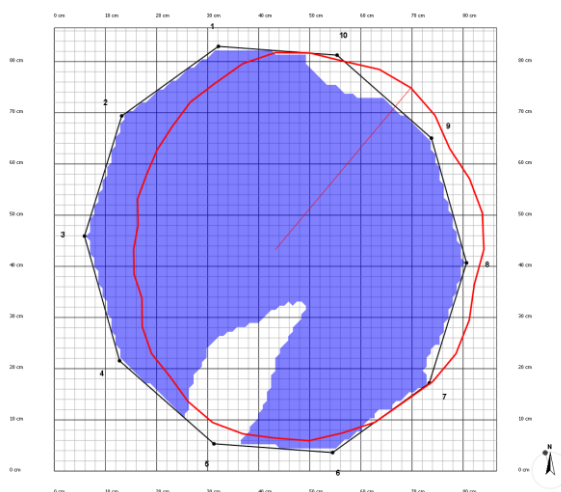
### 5.5 Topoľ čierny (*Populus nigra*)

| Názov vrstvy | Výška | Poškodená plocha | Bezpečnostný faktor | Stav |
|---|---|---|---|---|
| Vrstva 1 | 160 cm | 9 % | 1080 % | Vyhovujúci |
| Vrstva 2 | 70 cm | 2 % | 942 % | Vyhovujúci |

Na základe prístrojového merania akustickým tomografom a výpočtu stability (bezpečnostný faktor 942%), konštatujeme **vyhovujúcu stabilitu hodnoteného stromu.**

| Ošetrovanie koruny | Odstránenie suchých konárov |

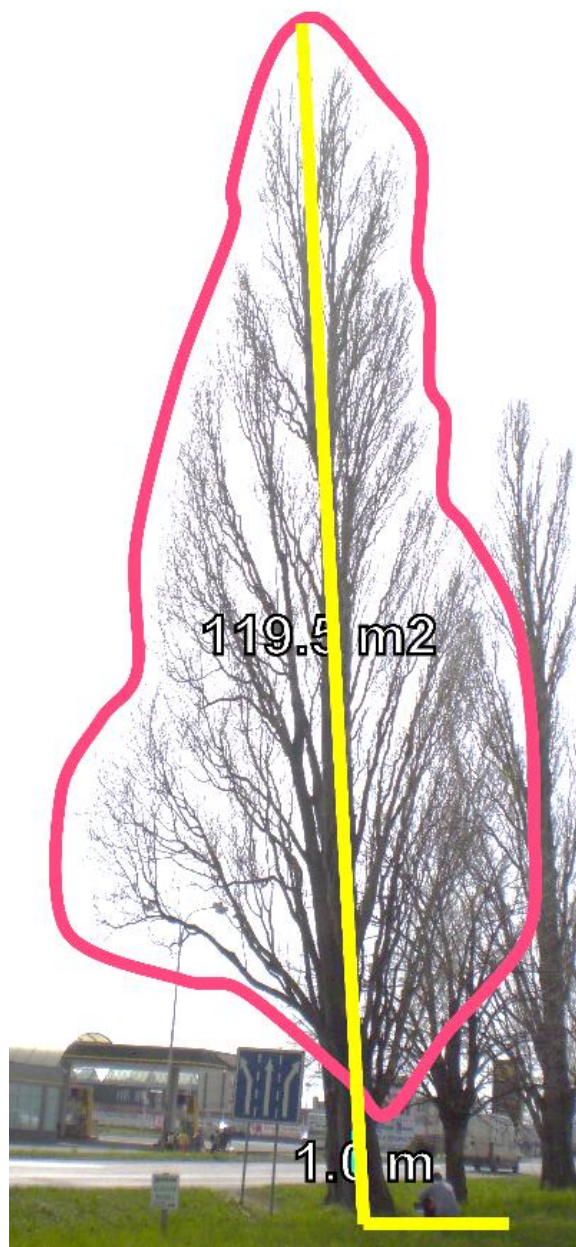
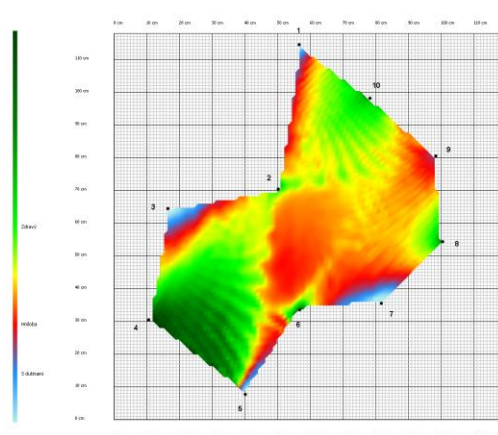
### 5.6 Topoľ čierny (*Populus nigra*)

| Stav kmeňa | Hniloba, Naklonený |

| Názov vrstvy | Výška | Poškodená plocha | Bezpečnostný faktor | Stav |
|---|---|---|---|---|
| Vrstva 1 | 170 cm | 54 % | 144 % | Rizikový |

Na základe prístrojového merania akustickým tomografom a výpočtu stability (bezpečnostný faktor 144%), konštatujeme **rizikovú stabilitu hodnoteného stromu a navrhujeme jeho odstránenie.**

| Ošetrovanie kmeňa | Ošetrovanie hniloby |
| Iné ošetrenia | Návrh na odstránenie drevin |

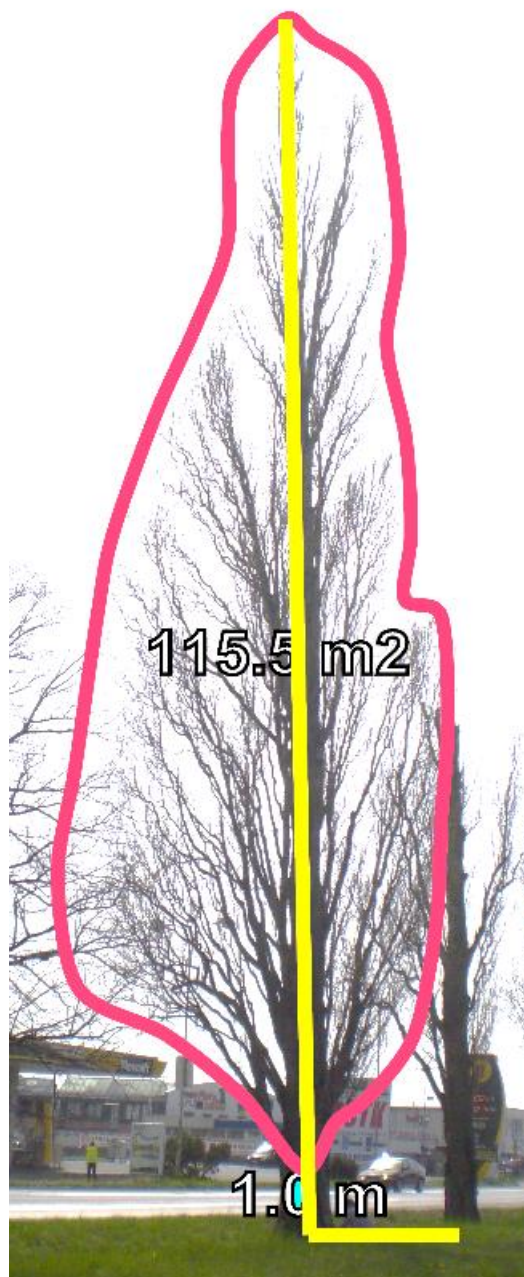
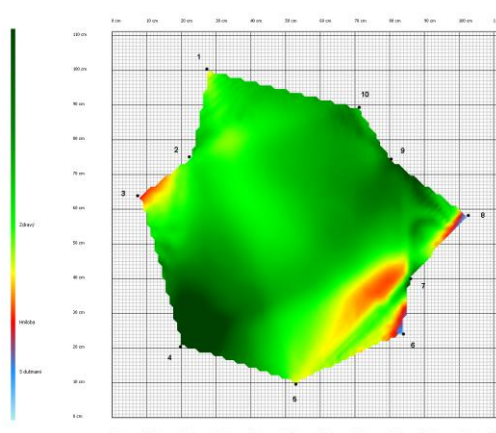
### 5.7 Topoľ čierny (*Populus nigra*)

| Názov vrstvy | Výška | Poškodená plocha | Bezpečnostný faktor | Stav |
|---|---|---|---|---|
| Vrstva 1 | 150 cm | 6 % | 712 % | Vyhovujúci |

Na základe prístrojového merania akustickým tomografom a výpočtu stability (bezpečnostný faktor 712%), konštatujeme **vyhovujúcu stabilitu hodnoteného stromu.**

| Ošetrovanie koruny | Odstránenie suchých konárov |

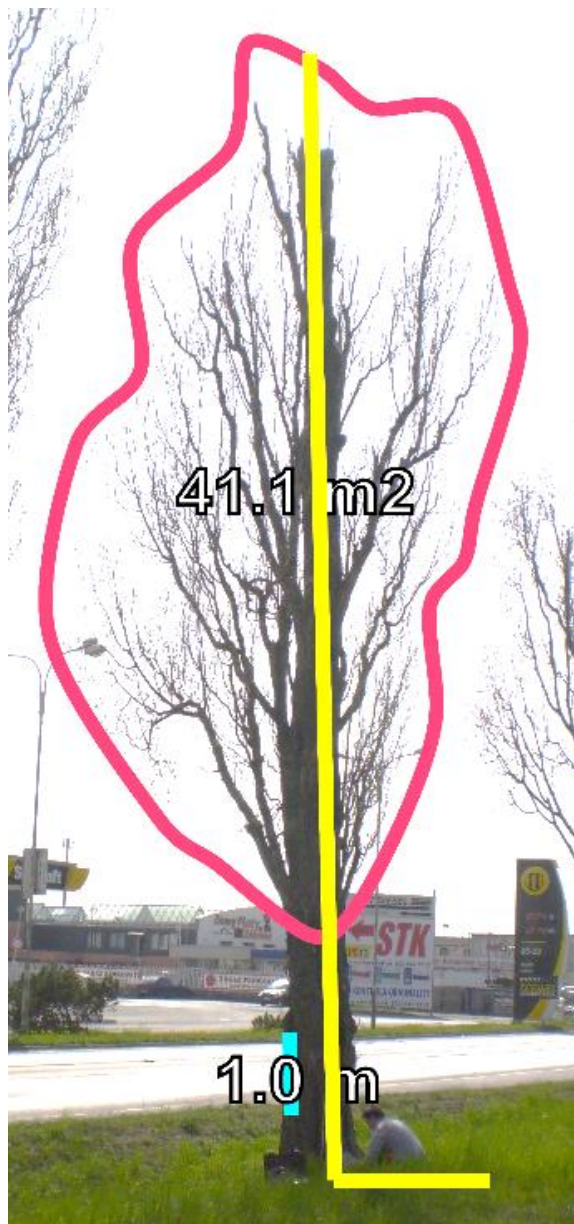
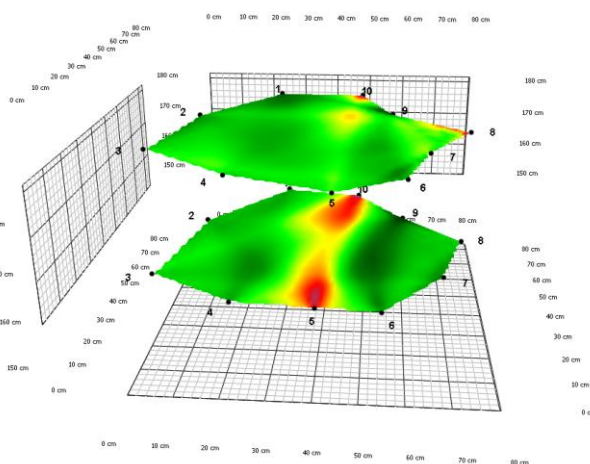
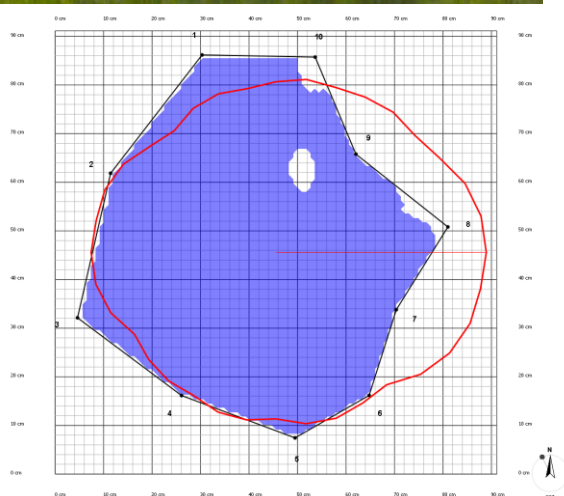
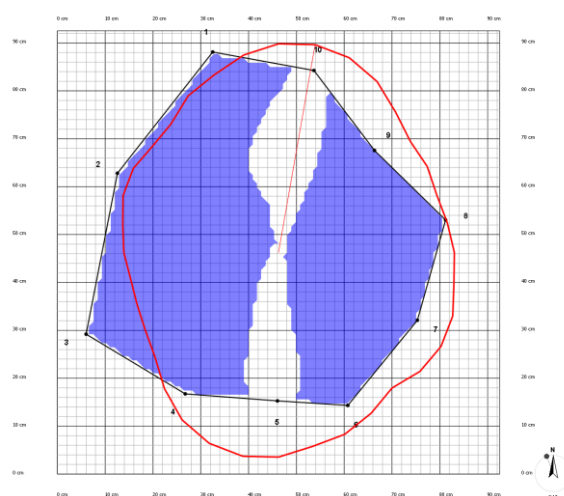
### 5.8 Topoľ čierny (*Populus nigra*)

| Názov vrstvy | Výška | Poškodená plocha | Bezpečnostný faktor | Stav |
|---|---|---|---|---|
| Vrstva 2 | 180 cm | 2 % | 2063 % | Vyhovujúci |
| Vrstva 1 | 150 cm | 15 % | 1777 % | Vyhovujúci |

Na základe prístrojového merania akustickým tomografom a výpočtu stability (bezpečnostný faktor 1777%), konštatujeme **vyhovujúcu stabilitu hodnoteného stromu v oboch vrstvách.**

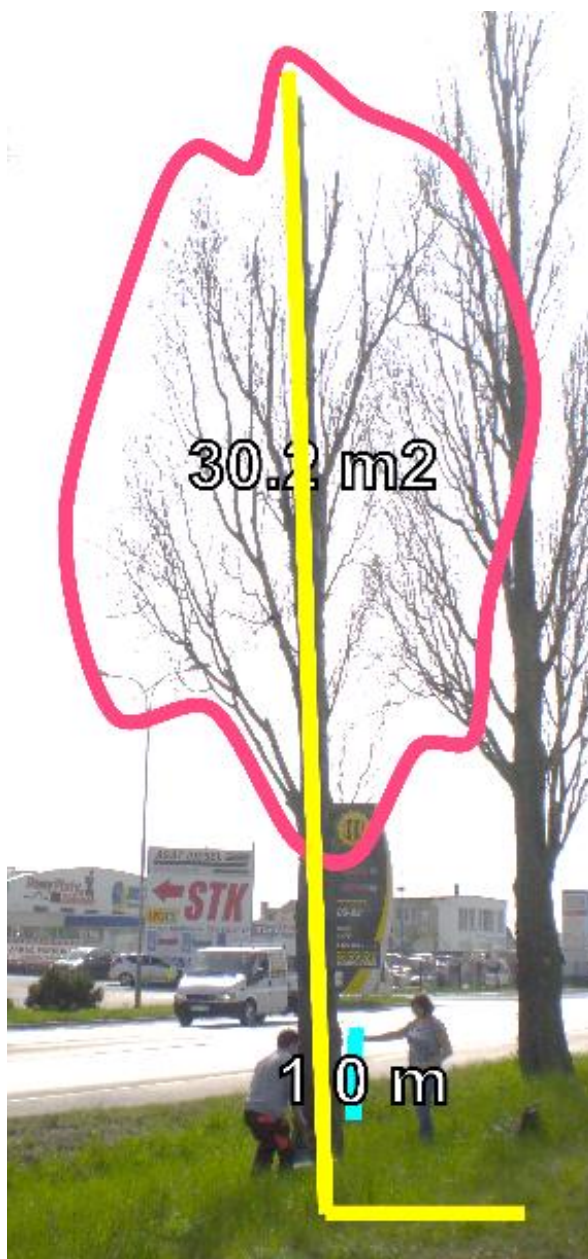
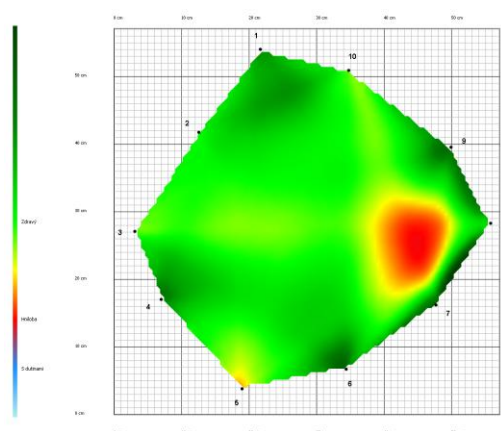
| Názov vrstvy | Výška | Poškodená plocha | Bezpečnostný faktor | Stav |
|---|---|---|---|---|
| Vrstva 1 | 25 cm | 7 % | 683 % | Vyhovujúci |

Na základe prístrojového merania akustickým tomografom a výpočtu stability (bezpečnostný faktor 683%), konštatujeme **vyhovujúcu stabilitu hodnoteného stromu.**

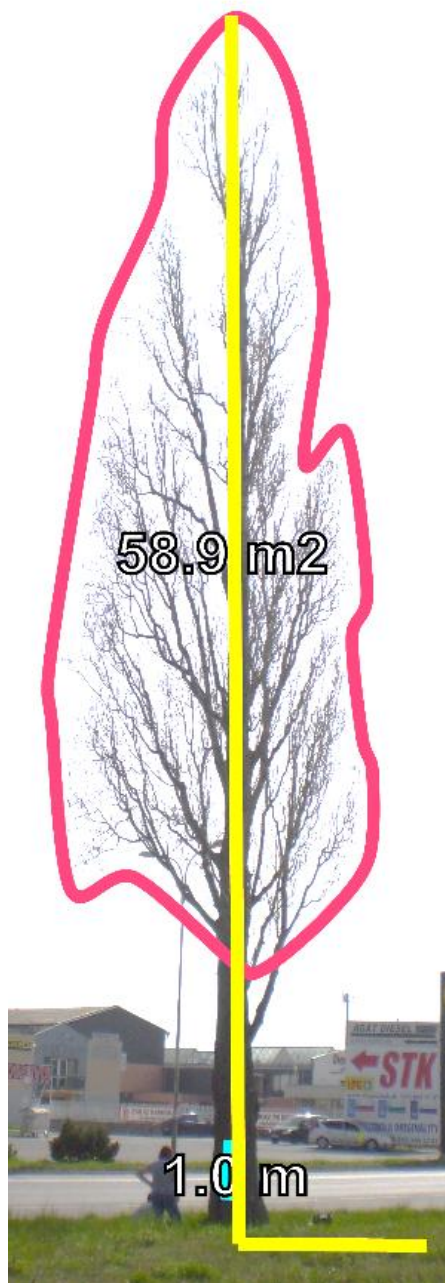
### 5.10 Topoľ čierny (*Populus nigra*)

| Názov vrstvy | Výška | Poškodená plocha | Bezpečnostný faktor | Stav |
|---|---|---|---|---|
| Vrstva 1 | 130 cm | 2 % | 747 % | Vyhovujúci |

Na základe prístrojového merania akustickým tomografom a výpočtu stability (bezpečnostný faktor 747%), konštatujeme **vyhovujúcu stabilitu hodnoteného stromu.**

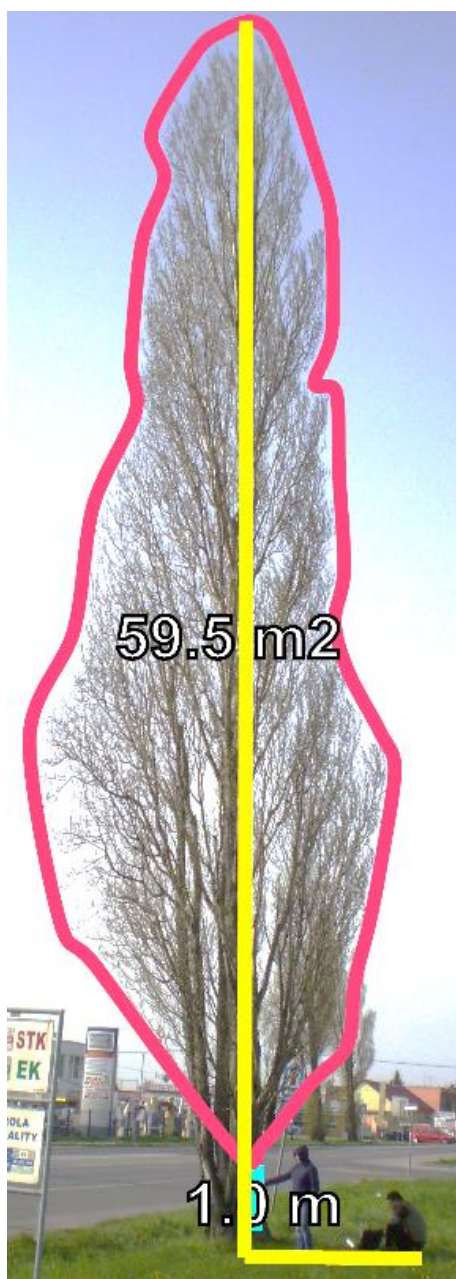
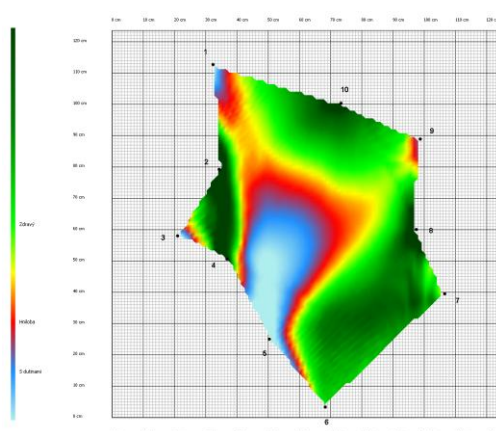
| Názov vrstvy | Výška | Poškodená plocha | Bezpečnostný faktor | Stav |
|---|---|---|---|---|
| Vrstva 1 | 30 cm | 38 % | 918 % | Vyhovujúci |

Na základe prístrojového merania akustickým tomografom a výpočtu stability (bezpečnostný faktor 918%), konštatujeme **vyhovujúcu stabilitu hodnoteného stromu, avšak vzhľadom na pomerne rozsiahlu vnútornú hnilobu na báze kmeňa odporúčame pravidelné sledovanie zdravotného stavu.**

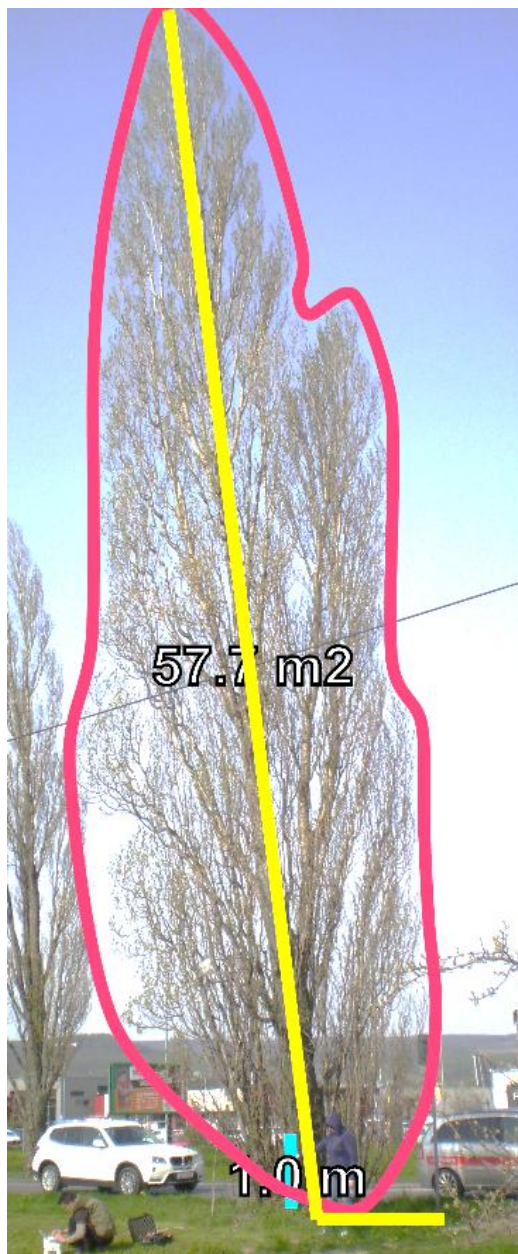
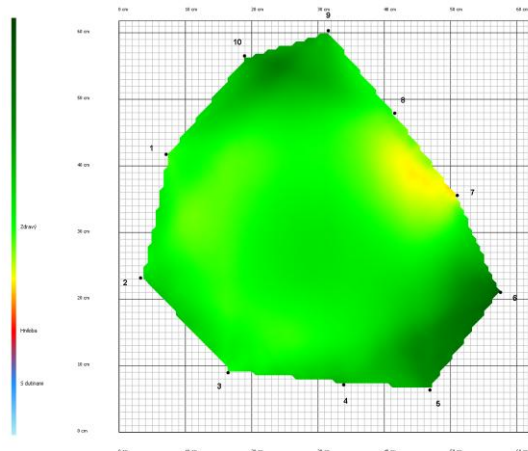
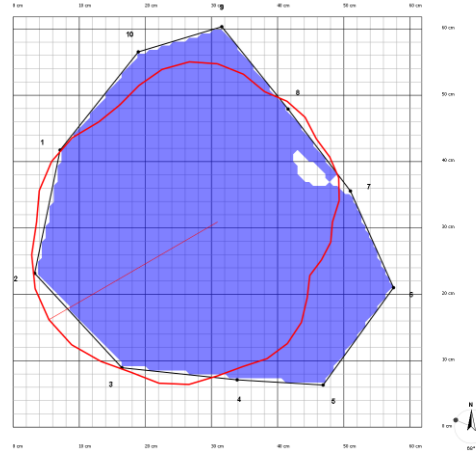
### 5.12 Topoľ čierny (*Populus nigra*)

| Názov vrstvy | Výška | Poškodená plocha | Bezpečnostný faktor | Stav |
|---|---|---|---|---|
| Vrstva 1 | 100 cm | 1 % | 503 % | Vyhovujúci |

Na základe prístrojového merania akustickým tomografom a výpočtu stability (bezpečnostný faktor 503%), konštatujeme **vyhovujúcu stabilitu hodnoteného stromu.**

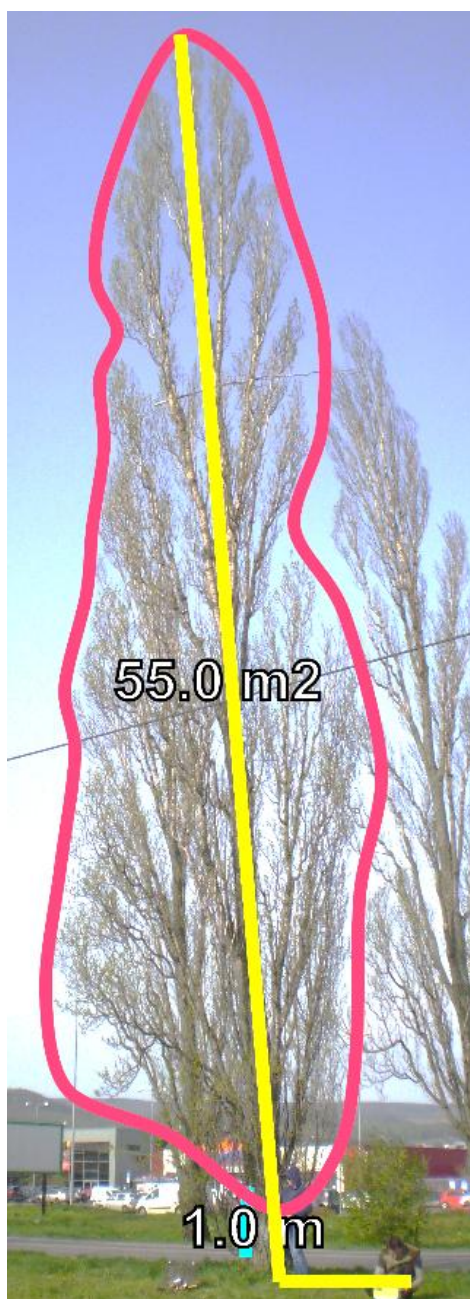
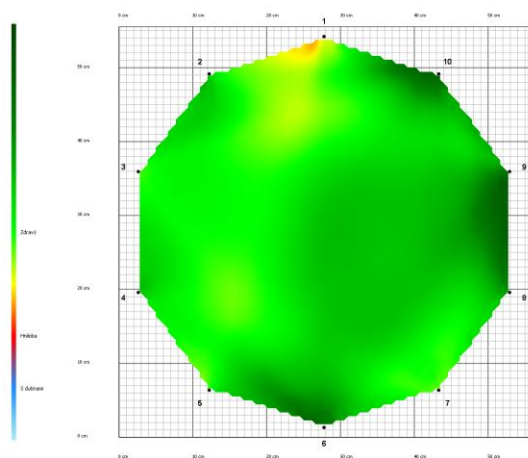
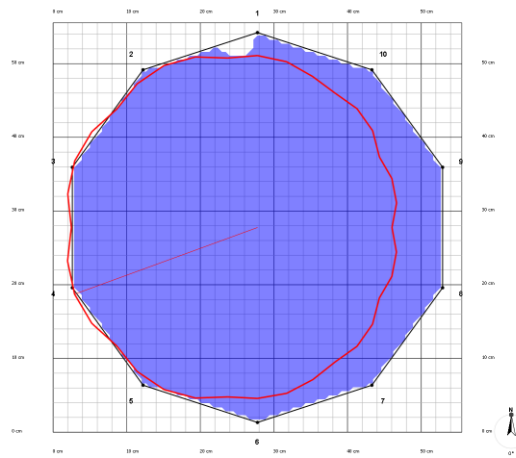
| Názov vrstvy | Výška | Poškodená plocha | Bezpečnostný faktor | Stav |
|---|---|---|---|---|
| Vrstva 1 | 120 cm | 0 % | 613 % | Vyhovujúci |

Na základe prístrojového merania akustickým tomografom a výpočtu stability (bezpečnostný faktor 613%), konštatujeme **vyhovujúcu stabilitu hodnoteného stromu.**

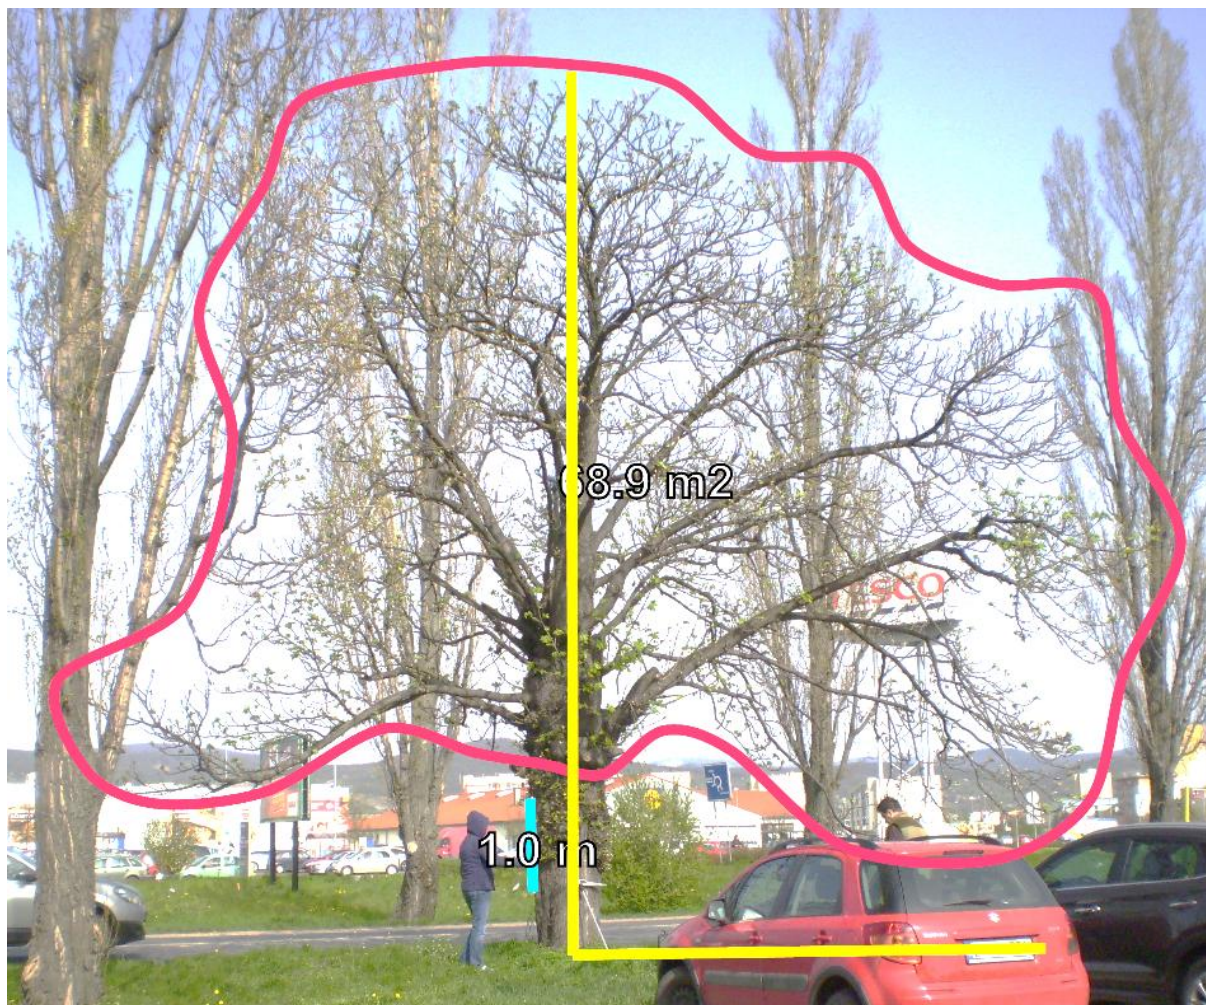
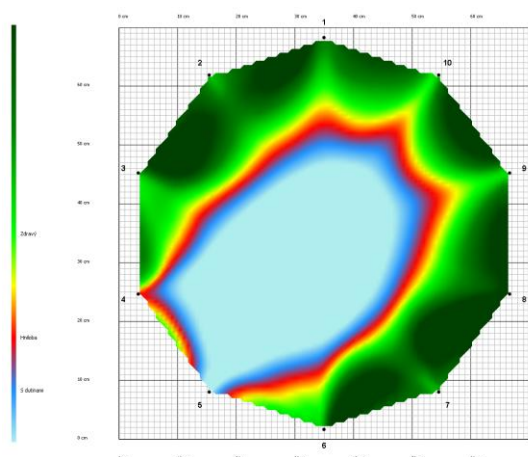
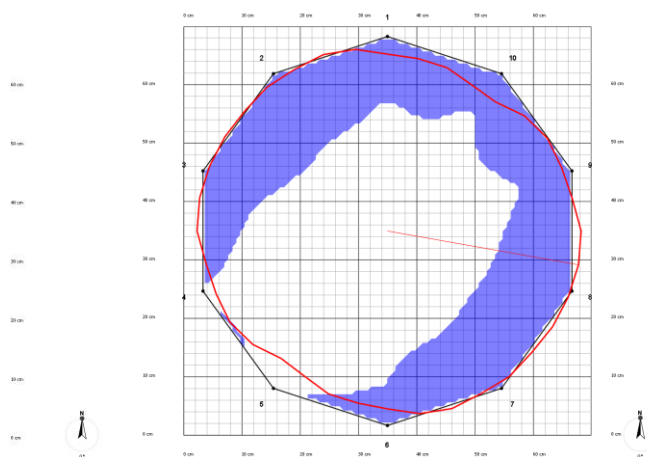
| Názov vrstvy | Výška | Poškodená plocha | Bezpečnostný faktor | Stav |
|---|---|---|---|---|
| Vrstva 1 | 100 cm | 51 % | 418 % | Vyhovujúci |

Hoci na základe prístrojového merania akustickým tomografom a výpočtu stability (bezpečnostný faktor 418%), konštatujeme vyhovujúcu stabilitu hodnoteného stromu v meranej vrstve (odolnosť voči zlomeniu kmeňa), **avšak vzhľadom na rozsiahlu dutinu (51%) v mieste pod rozkonárením odporúčame pravidelné sledovanie zdravotného stavu z dôvodu možného vylomenia kostrových konárov, prípadne zväziť výrub dreviny.**

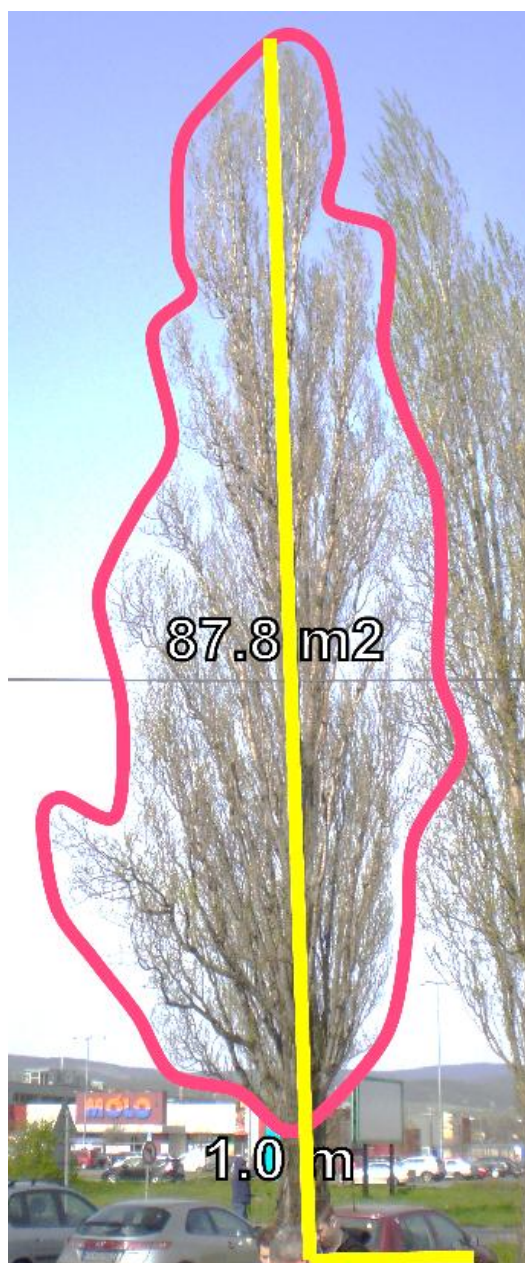
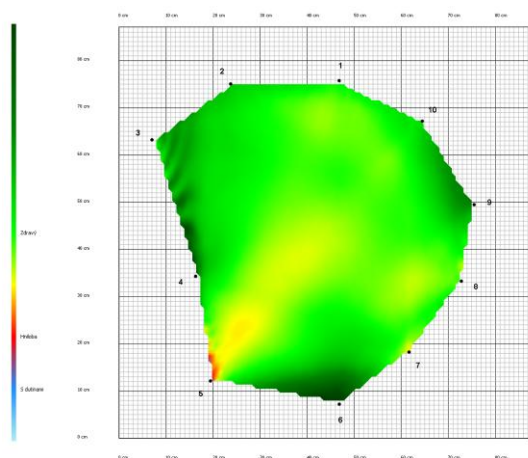
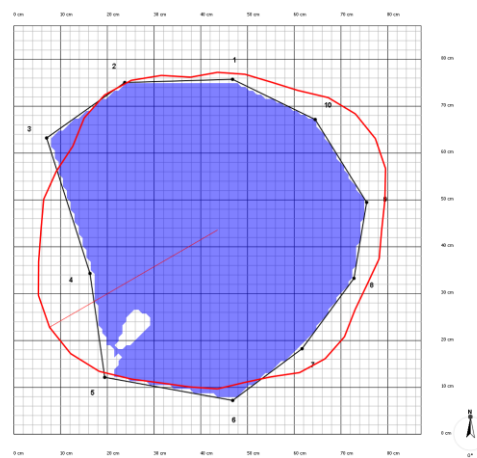
| Názov vrstvy | Výška | Poškodená plocha | Bezpečnostný faktor | Stav |
|---|---|---|---|---|
| Vrstva 1 | 175 cm | 1 % | 592 % | Vyhovujúci |

Na základe prístrojového merania akustickým tomografom a výpočtu stability (bezpečnostný faktor 592%), konštatujeme **vyhovujúcu stabilitu hodnoteného stromu.**

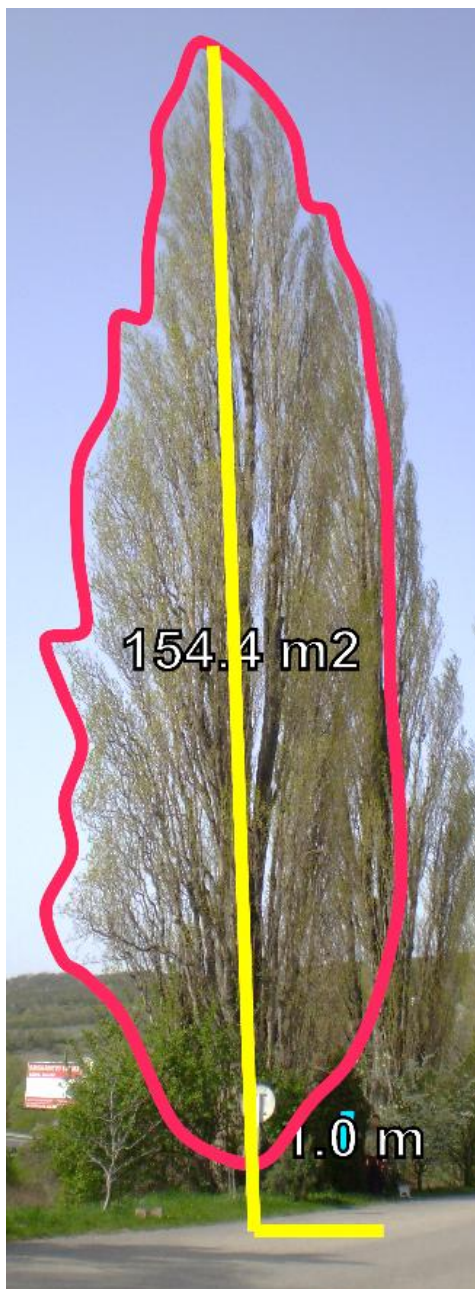
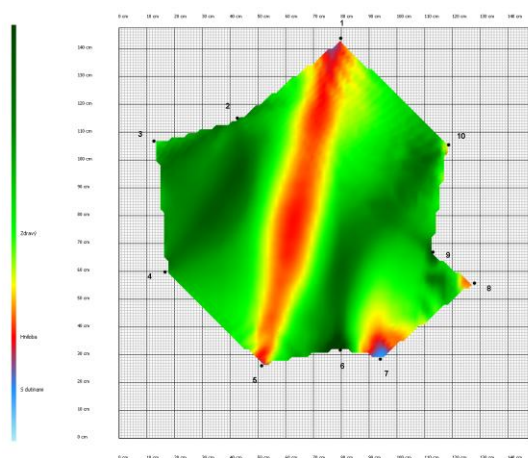
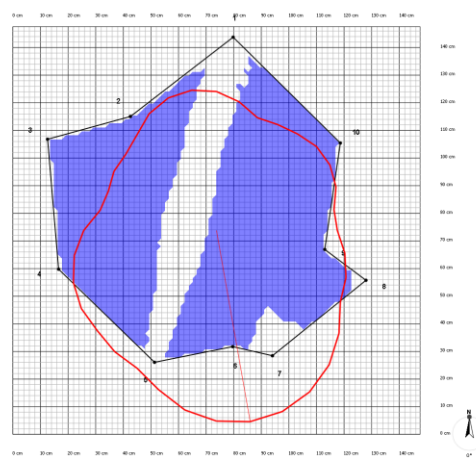
### 5.16 Topoľ čierny (*Populus nigra*)

| Názov vrstvy | Výška | Poškodená plocha | Bezpečnostný faktor | Stav |
|---|---|---|---|---|
| Vrstva 1 | 100 cm | 19 % | 724 % | Vyhovujúci |

Na základe prístrojového merania akustickým tomografom a výpočtu stability (bezpečnostný faktor 724%), konštatujeme **vyhovujúcu stabilitu hodnoteného stromu, avšak vzhľadom na priebežnú hnilobu v meranej vrstve kmeňa odporúčame pravidelné sledovanie zdravotného stavu.**

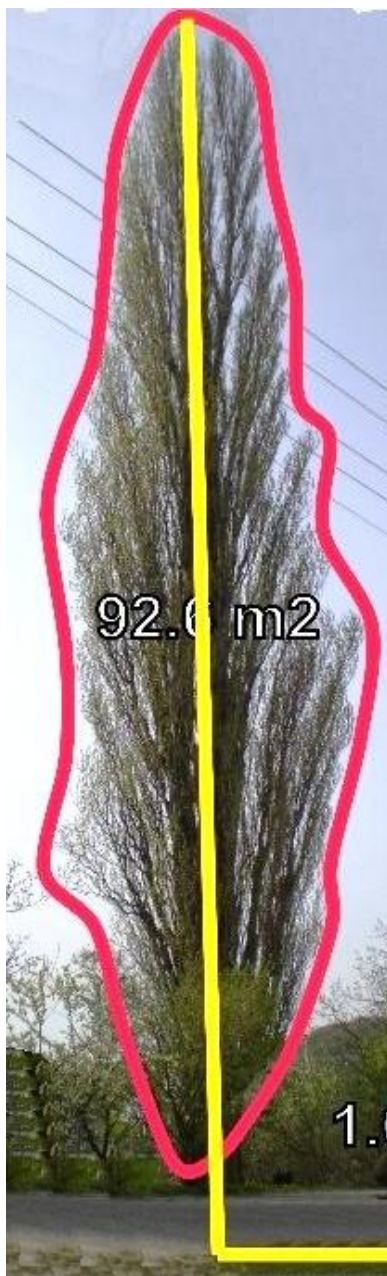
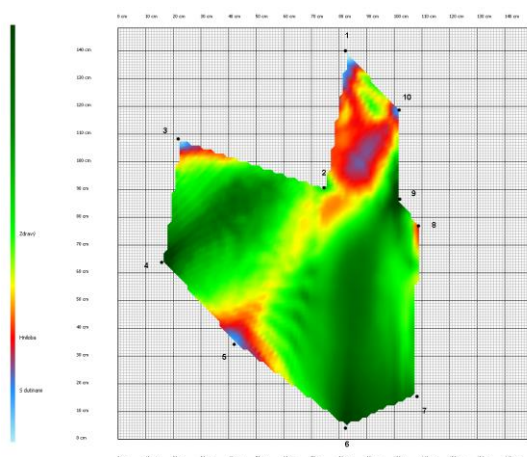
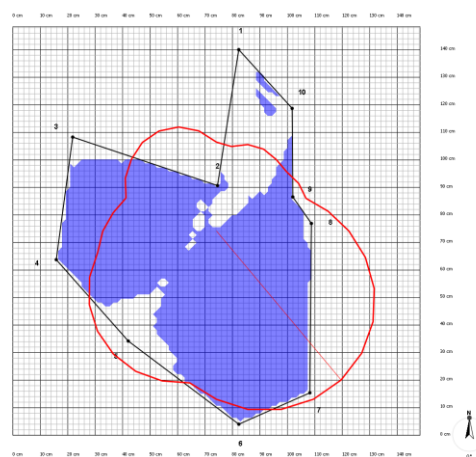
| Názov vrstvy | Výška | Poškodená plocha | Bezpečnostný faktor | Stav |
|---|---|---|---|---|
| Vrstva 1 | 100 cm | 19 % | 660 % | Vyhovujúci |

Na základe prístrojového merania akustickým tomografom a výpočtu stability (bezpečnostný faktor 660%), konštatujeme **vyhovujúcu stabilitu hodnoteného stromu, avšak vzhľadom na hnilobu v meranej vrstve kmeňa odporúčame pravidelné sledovanie zdravotného stavu.**

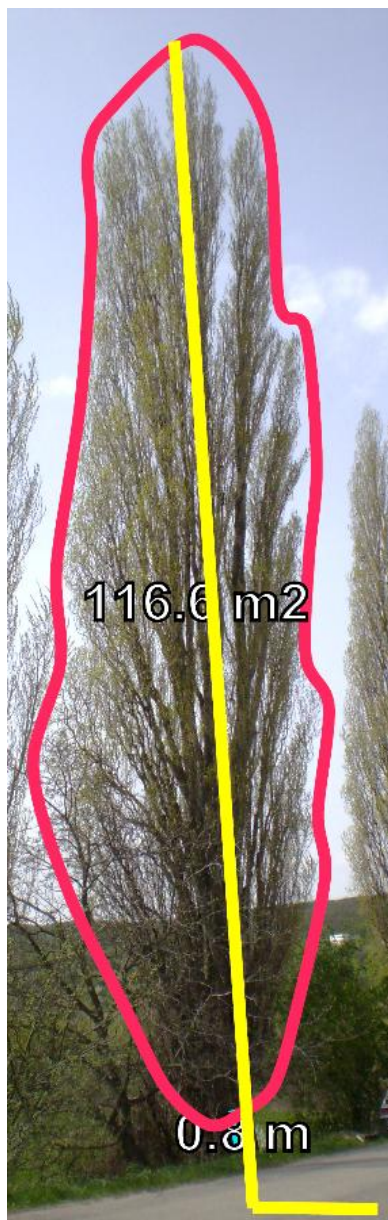
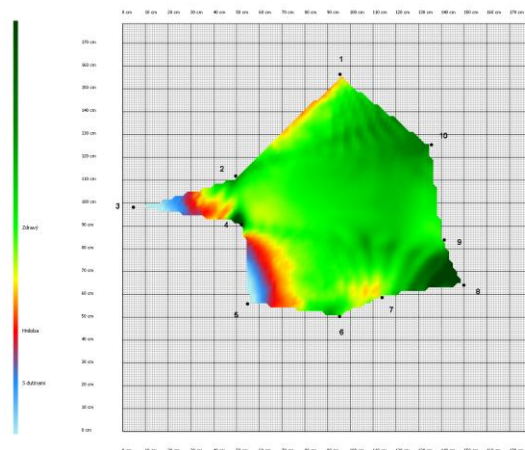
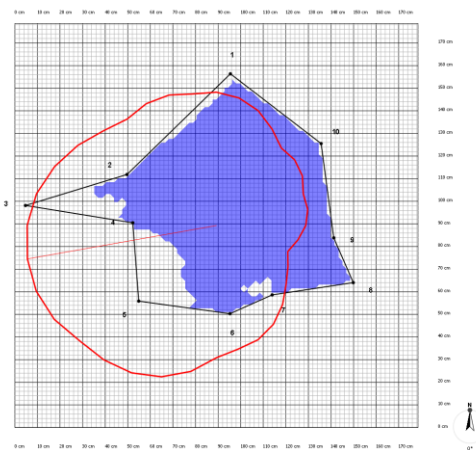
### 5.18 Topoľ čierny (*Populus nigra*)

| Názov vrstvy | Výška | Poškodená plocha | Bezpečnostný faktor | Stav |
|---|---|---|---|---|
| Vrstva 1 | 100 cm | 14 % | 625 % | Vyhovujúci |

Na základe prístrojového merania akustickým tomografom a výpočtu stability (bezpečnostný faktor 625%), konštatujeme **vyhovujúcu stabilitu hodnoteného stromu.**

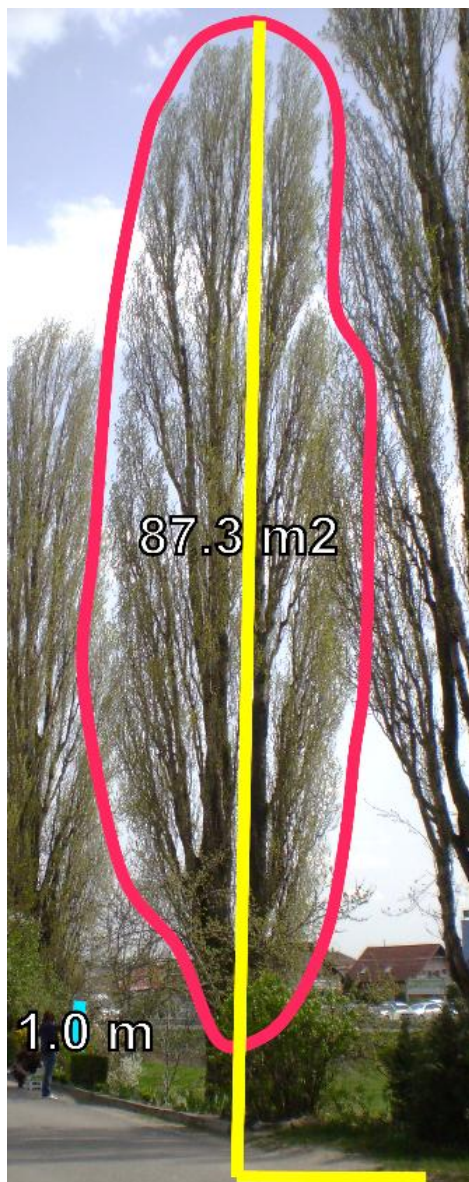
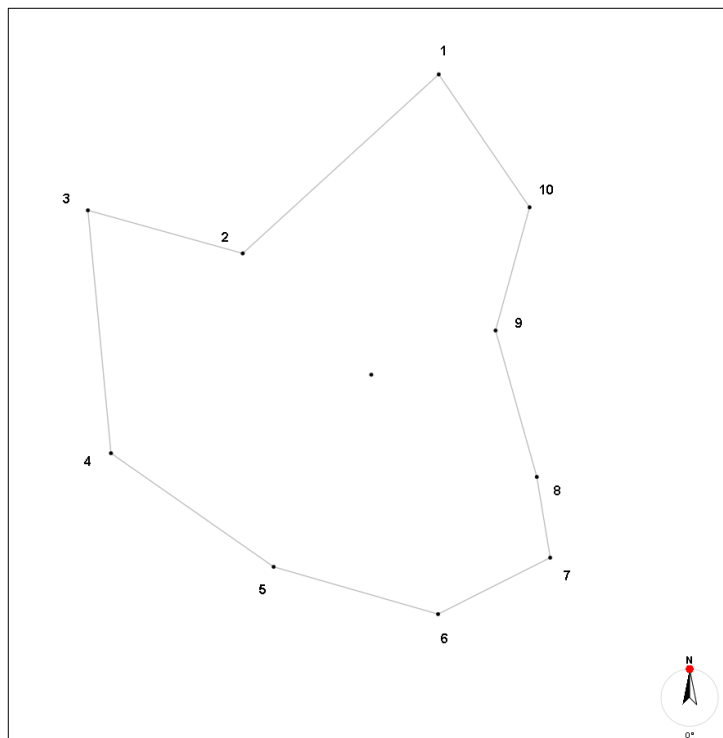
### 5.19 Topoľ čierny (*Populus nigra*)

| Názov vrstvy | Výška | Poškodená plocha | Bezpečnostný faktor | Stav |
|---|---|---|---|---|
| Vrstva 1 | 70 cm | - | - | <b>Havarijný</b> |

Vzhľadom na rozsiahly stupeň hniloby kmeňa nebolo možné stanoviť jeho vnútornú štruktúru akustickým tomografom, nakoľko - ako vyplýva z tabuľky vyššie - kmeň je v určitej časti úplne degradovaný hnilobou a nie je schopný prenášať akustické vlny medzi senzormi (chybové hodnoty -1 na senzorech č. 5, 6, 7 a 8).
