*Dodávateľ:*  
**Ústav ekológie lesa SAV Zvolen**  
**Pobočka biológie drevín Nitra**  
**Akademická 2**  
**949 01 Nitra**

*Objednávateľ:*  
**Mesto Pezinok**  
**Radničné námestie 44/7**  
**902 14 Pezinok**

## **EXPERTÍZNY POSUDOK**

**STANOVENIE STABILITY DREVÍN ZVUKOVÝM TOMOGRAFOM FAKOPP 3D**

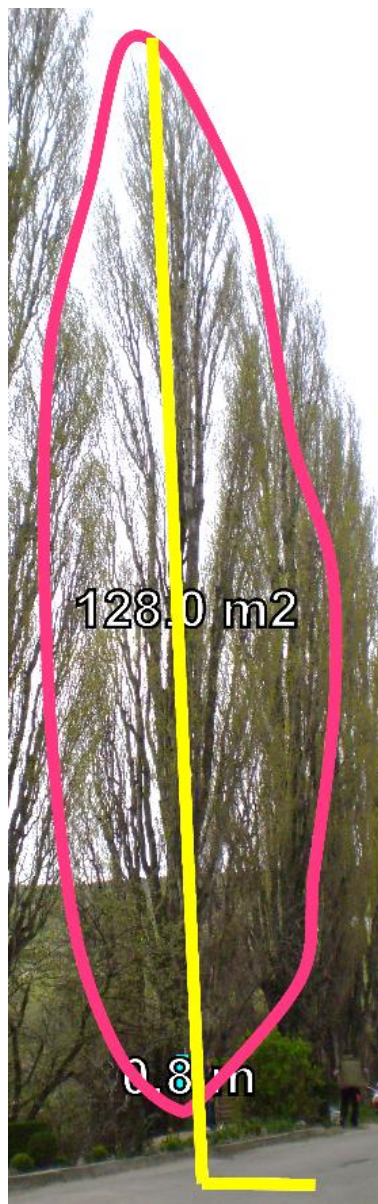
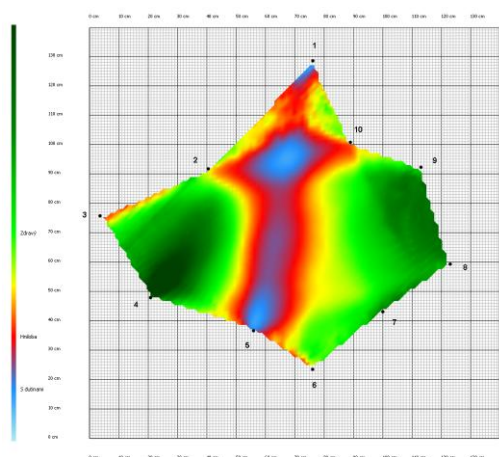
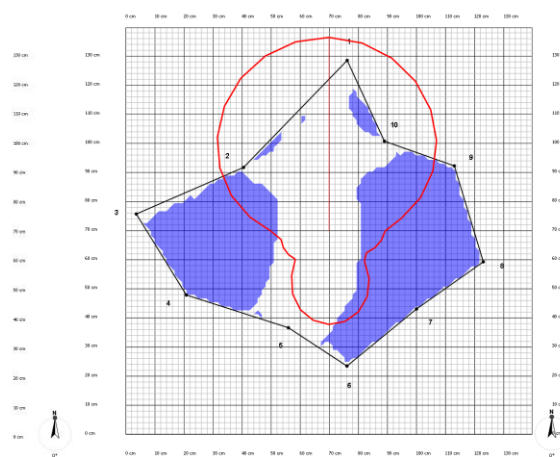
| Názov vrstvy | Výška | Poškodená plocha | Bezpečnostný faktor | Stav |
|---|---|---|---|---|
| Vrstva 1 | 70 cm | 39 % | 213 % | Vyhovujúci |

Hoci na základe prístrojového merania akustickým tomografom a výpočtu stability (bezpečnostný faktor 213%), konštatujeme **vyhovujúcu stabilitu hodnoteného stromu**, vzhľadom na priebežnú hnilobu v meranej vrstve kmeňa (39% poškodenej plochy) odporúčame pravidelné sledovanie zdravotného stavu, prípadne zvážiť výrub dreviny.

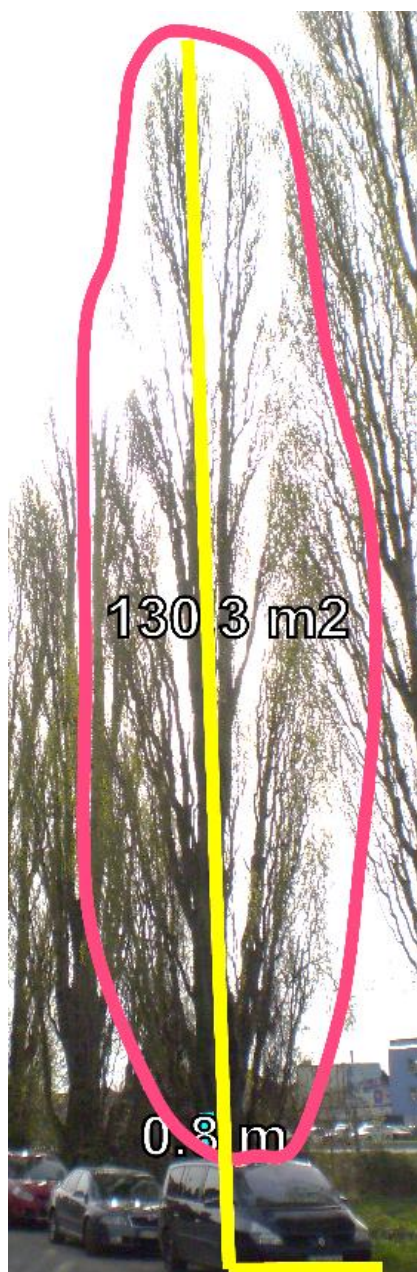
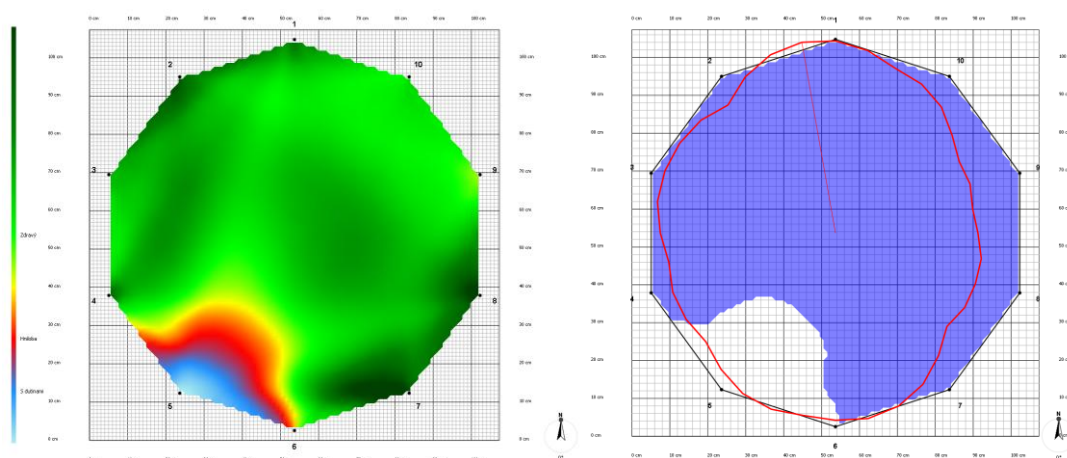
### 5.21 Topoľ čierny (*Populus nigra*)

| Názov vrstvy | Výška | Poškodená plocha | Bezpečnostný faktor | Stav |
|---|---|---|---|---|
| Vrstva 1 | 80 cm | 11 % | 762 % | Vyhovujúci |

Na základe prístrojového merania akustickým tomografom a výpočtu stability (bezpečnostný faktor 762%), konštatujeme **vyhovujúcu stabilitu hodnoteného stromu.**

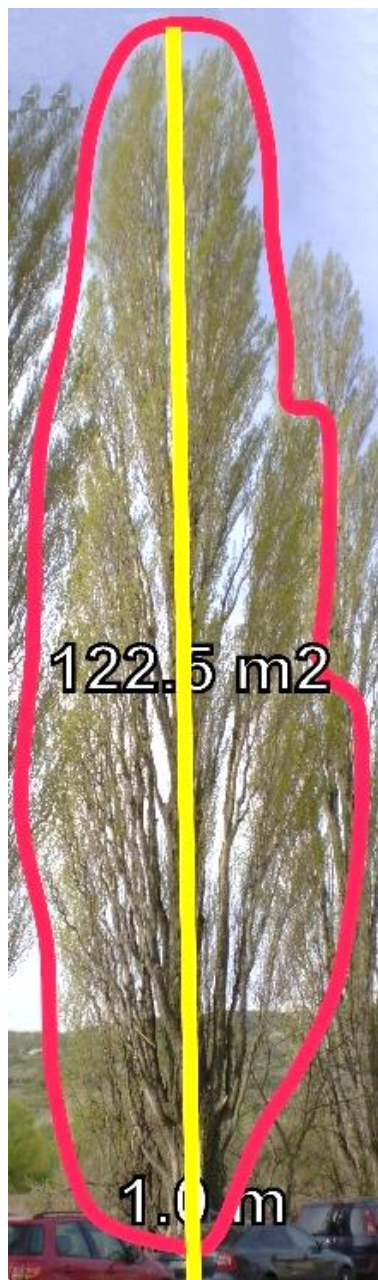
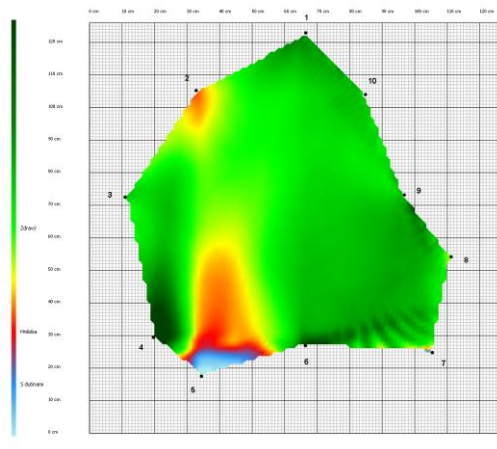
## 5.22 Topoľ čierny (*Populus nigra*)

| Názov vrstvy | Výška | Poškodená plocha | Bezpečnostný faktor | Stav |
|---|---|---|---|---|
| Vrstva 1 | 150 cm | 10 % | 676 % | Vyhovujúci |

Na základe prístrojového merania akustickým tomografom a výpočtu stability (bezpečnostný faktor 676%), konštatujeme **vyhovujúcu stabilitu hodnoteného stromu.**

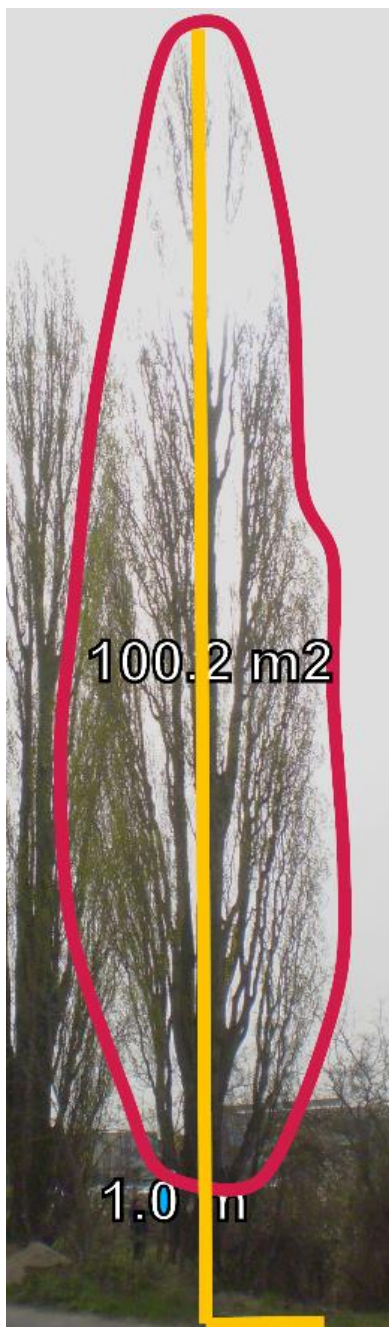
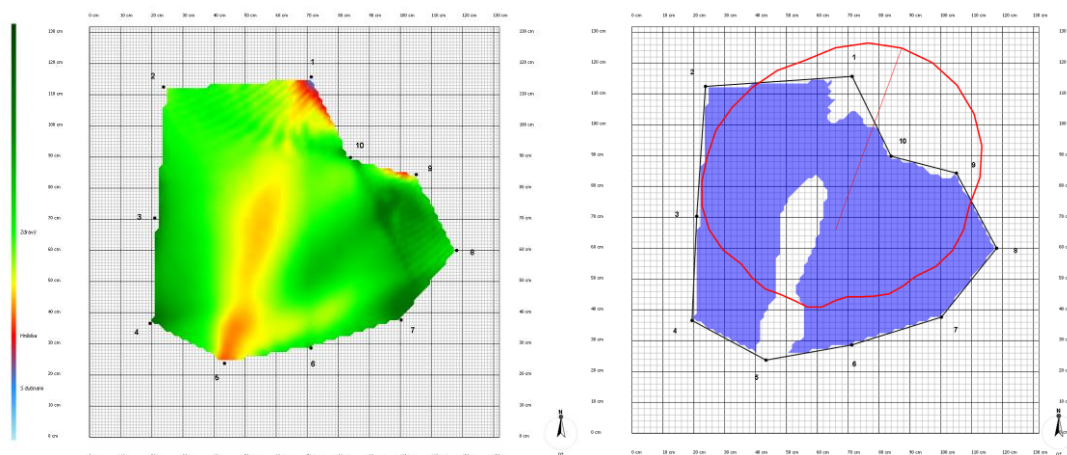
### 5.23 Topoľ čierny (*Populus nigra*)

| Názov vrstvy | Výška | Poškodená plocha | Bezpečnostný faktor | Stav |
|---|---|---|---|---|
| Vrstva 1 | 150 cm | 11 % | 647 % | Vyhovujúci |

Na základe prístrojového merania akustickým tomografom a výpočtu stability (bezpečnostný faktor 647%), konštatujeme **vyhovujúcu stabilitu hodnoteného stromu.**

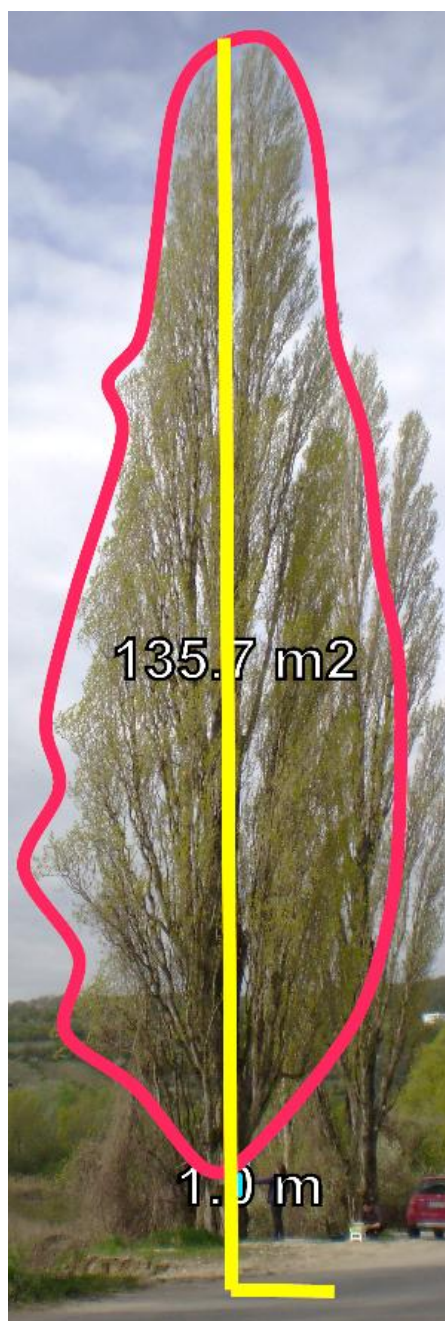
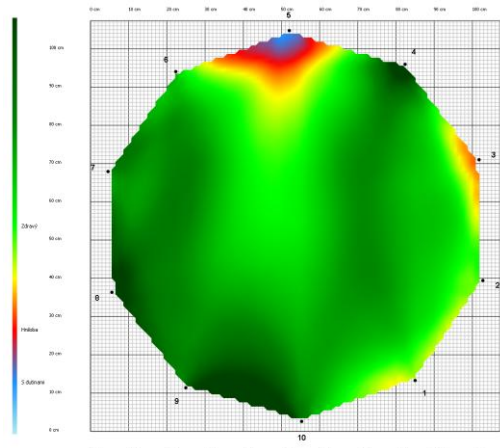
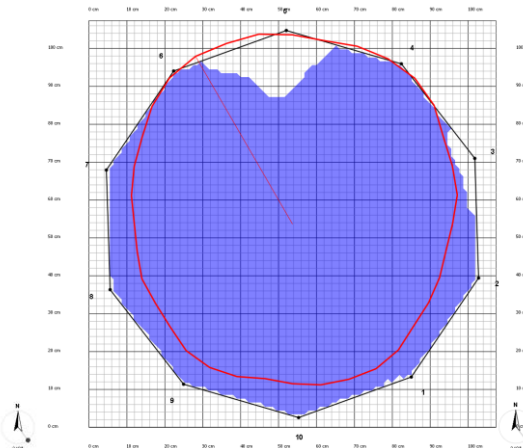
#### 5.24 Topoľ čierny (*Populus nigra*)

| Názov vrstvy | Výška | Poškodená plocha | Bezpečnostný faktor | Stav |
|---|---|---|---|---|
| Vrstva 1 | 150 cm | 5 % | 926 % | Vyhovujúci |

Na základe prístrojového merania akustickým tomografom a výpočtu stability (bezpečnostný faktor 926%), konštatujeme **vyhovujúcu stabilitu hodnoteného stromu.**

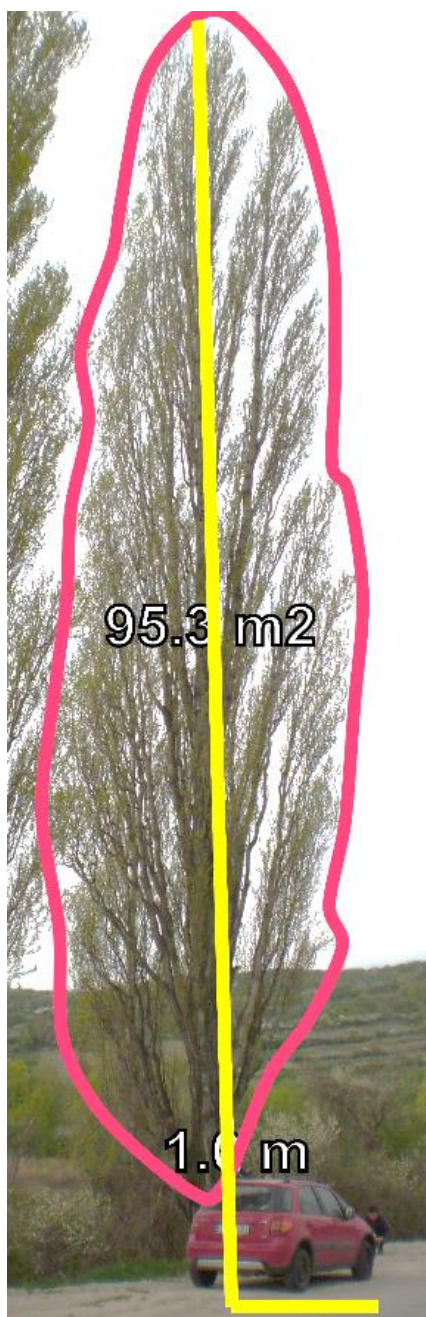
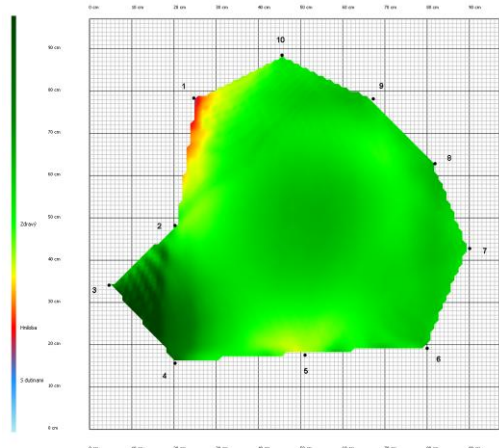
### 5.25 Topoľ čierny (*Populus nigra*)

| Názov vrstvy | Výška | Poškodená plocha | Bezpečnostný faktor | Stav |
|---|---|---|---|---|
| Vrstva 1 | 100 cm | 2 % | 583 % | Vyhovujúci |

Na základe prístrojového merania akustickým tomografom a výpočtu stability (bezpečnostný faktor 583%), konštatujeme **vyhovujúcu stabilitu hodnoteného stromu.**

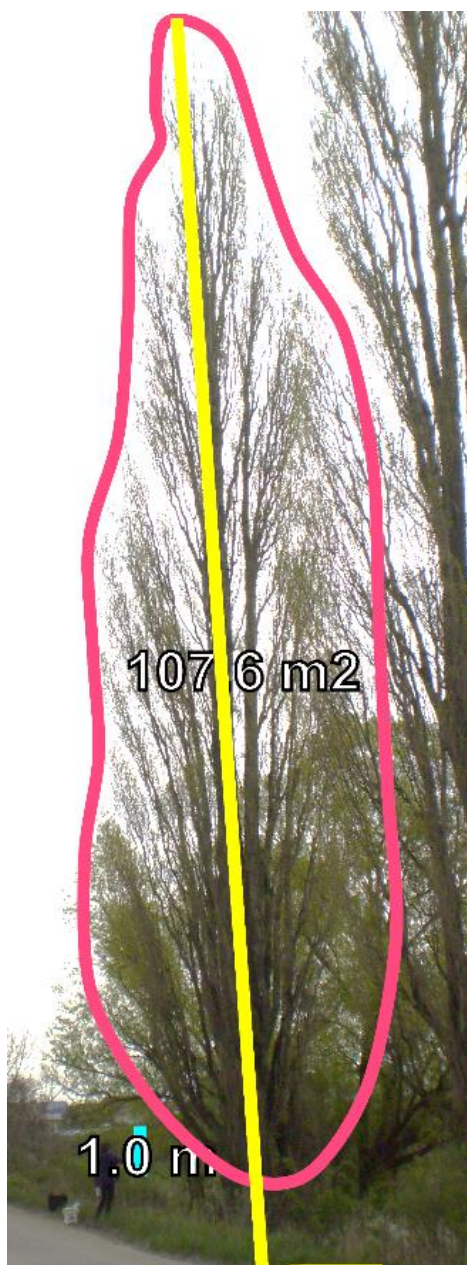
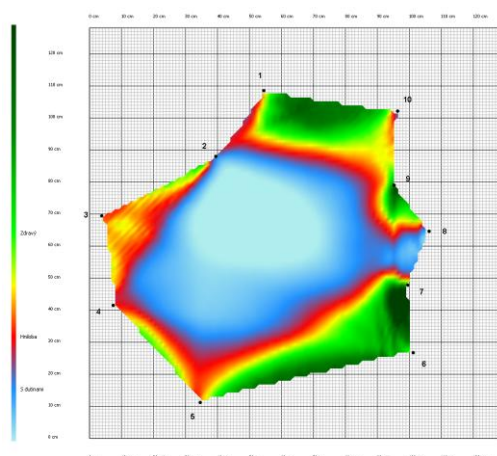
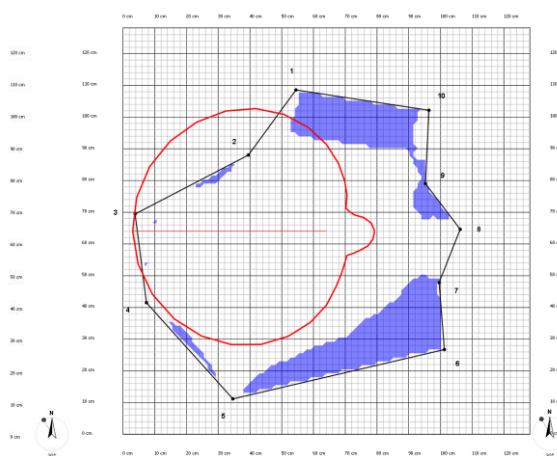
### 5.26 Topoľ čierny (*Populus nigra*)

| Názov vrstvy | Výška | Poškodená plocha | Bezpečnostný faktor | Stav |
|---|---|---|---|---|
| Vrstva 1 | 170 cm | 75 % | 133 % | Rizikový |

Na základe prístrojového merania akustickým tomografom a výpočtu stability (bezpečnostný faktor 133%), konštatujeme **rizikovú stabilitu hodnoteného stromu a z dôvodu rozsiahlej vnútornej dutiny odporúčame výrub dreviny.**

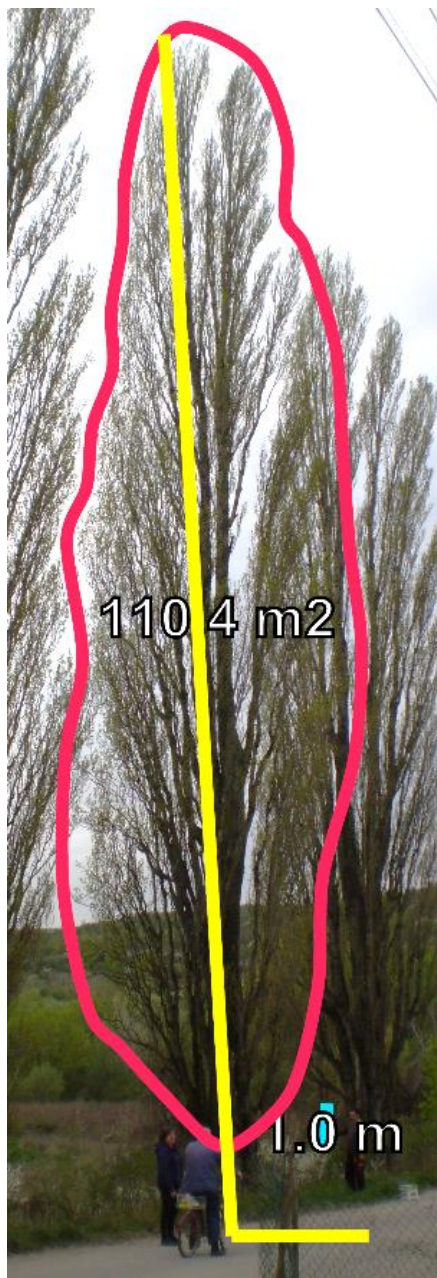
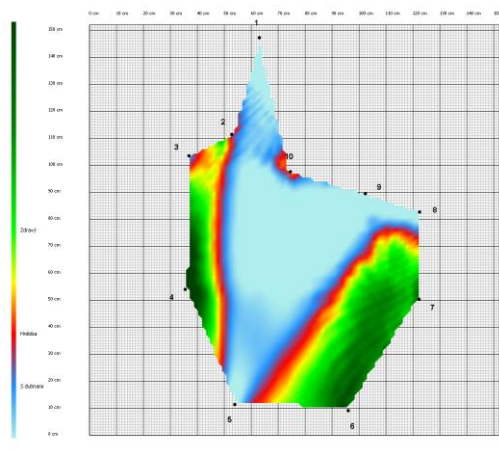
### 5.27 Topoľ čierny (*Populus nigra*)

| Názov vrstvy | Výška | Poškodená plocha | Bezpečnostný faktor | Stav |
|---|---|---|---|---|
| Vrstva 1 | 150 cm | 69 % | 142 % | Rizikový |

Na základe prístrojového merania akustickým tomografom a výpočtu stability (bezpečnostný faktor 142%), konštatujeme **rizikovú stabilitu hodnoteného stromu** a z dôvodu **rozsiahlej priebežnej vnútornej dutiny** odporúčame výrub dreviny.

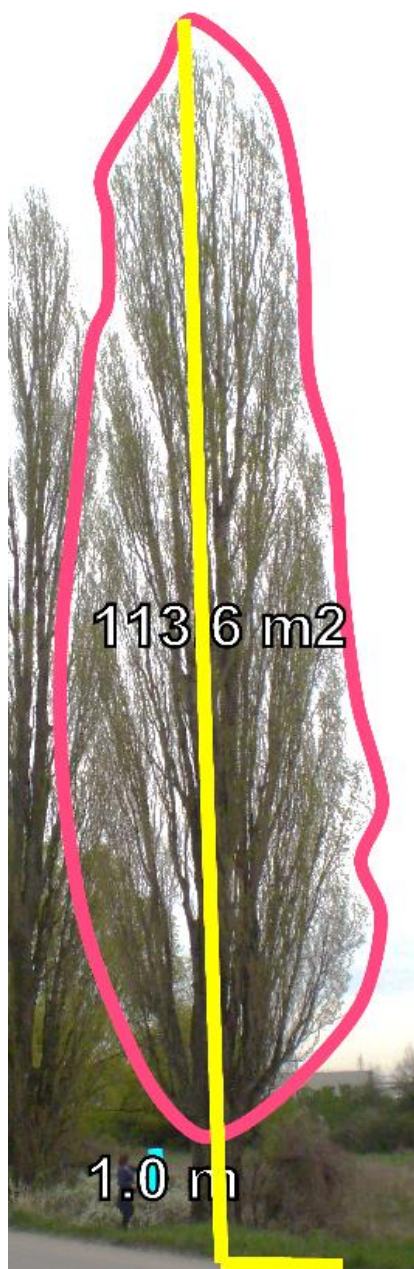
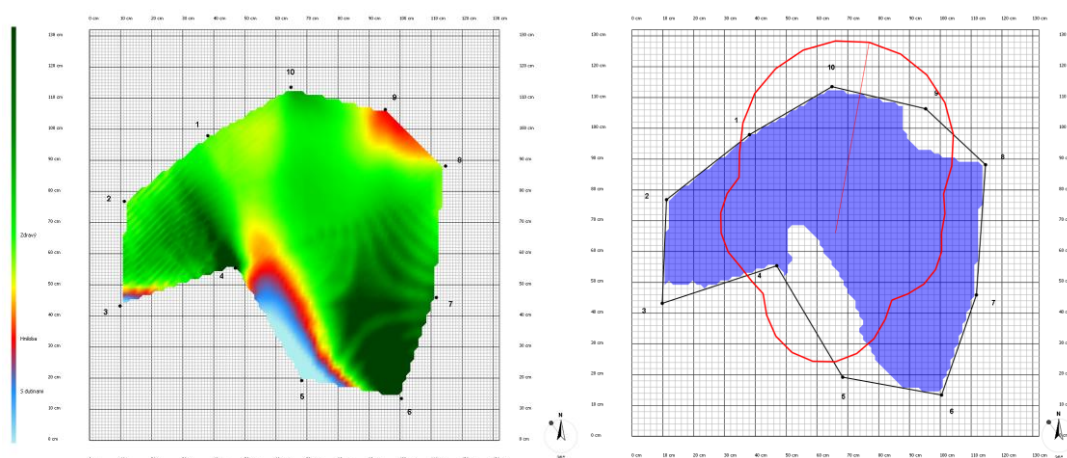
### 5.28 Topoľ čierny (*Populus nigra*)

| Názov vrstvy | Výška | Poškodená plocha | Bezpečnostný faktor | Stav |
|---|---|---|---|---|
| Vrstva 1 | 130 cm | 14 % | 548 % | Vyhovujúci |

Na základe prístrojového merania akustickým tomografom a výpočtu stability (bezpečnostný faktor 548%), konštatujeme **vyhovujúcu stabilitu hodnoteného stromu.**
