*Objednávateľ:*  
**Mesto Pezinok**  
**Radničné námestie 7**  
**902 14 Pezinok**

## **EXPERTÍZNY POSUDOK**

**Objednávka č. 20180252/2018 zo dňa 4.5.2018**

**STANOVENIE STABILITY DREVÍN ZVUKOVÝM TOMOGRAFOM FAKOPP 3D**

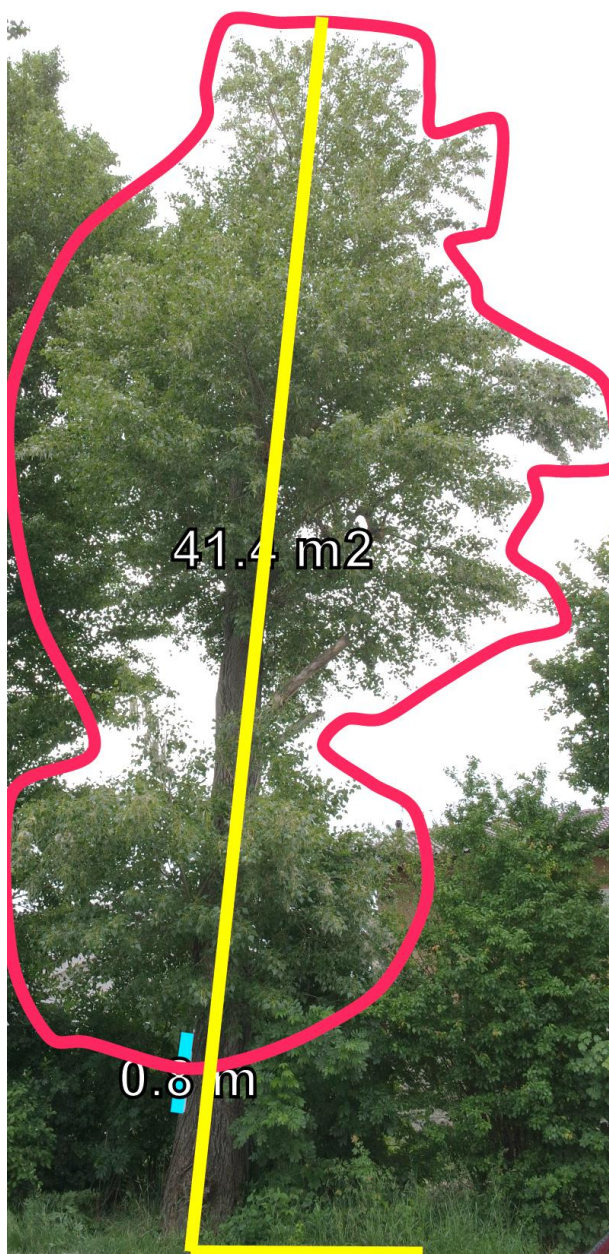
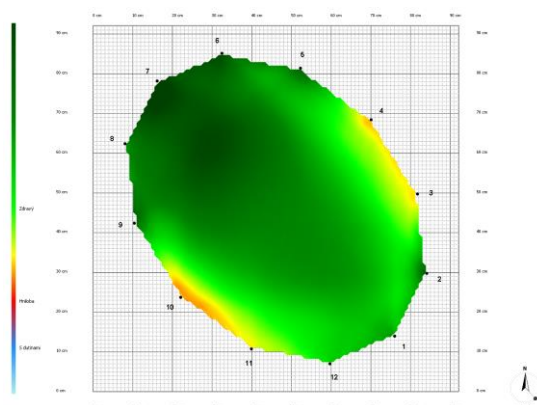
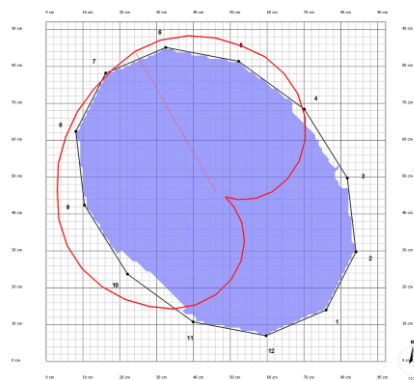
Tomogram a LayerMap dreveniny vo výške 150 cm od povrchu pôdy

| Stav kmeňa | Naklonený |
| Stav koruny | Suché konáre |

| Názov vrstvy | Výška | Poškodená plocha | Bezpečnostný faktor | Stav |
|---|---|---|---|---|
| Vrstva č. 1 | 150 cm | 3 % | 1187 % | Vyhovujúci |

Na základe prístrojového merania akustickým tomografom a výpočtu stability (**bezpečnostný faktor 1787%**) konštatujeme **vyhovujúcu stabilitu hodnoteného stromu.**

| Ošetrovanie koruny | Odstránenie suchých konárov |

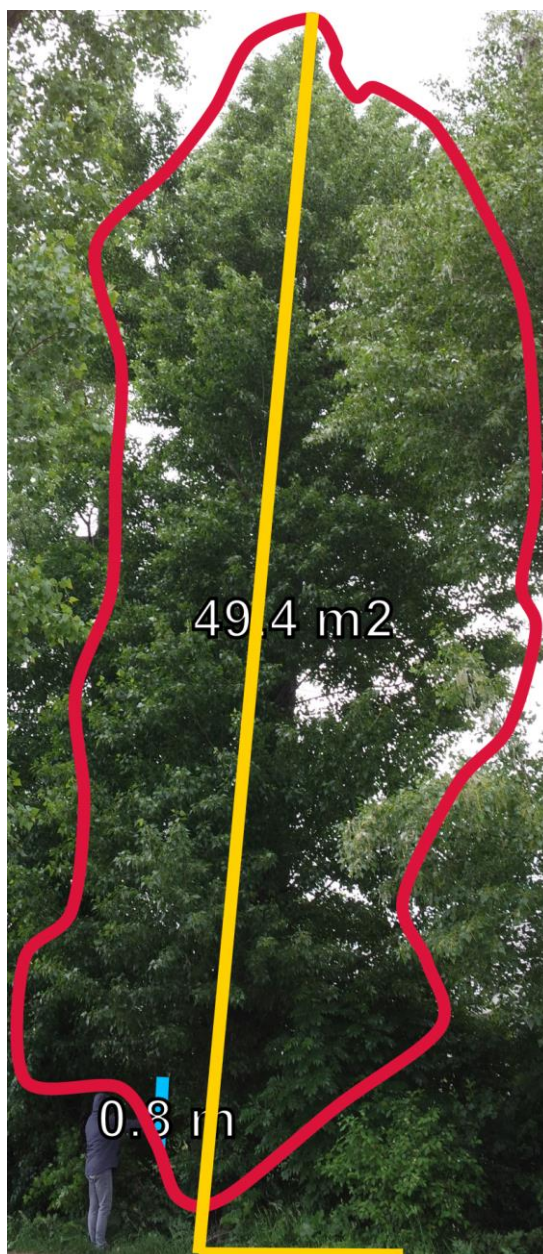
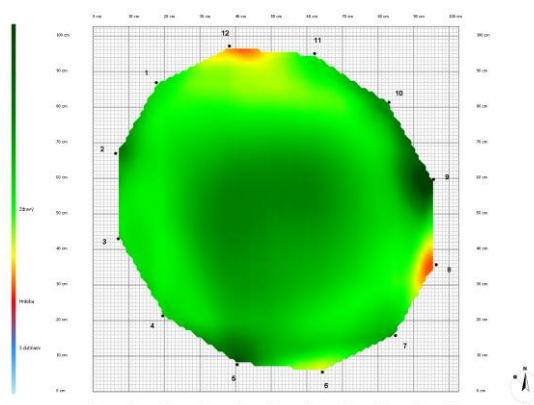
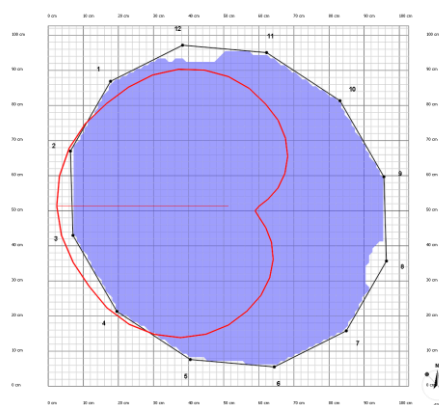
Tomogram a LayerMap dreveniny vo výške 140 cm od povrchu pôdy

| Stav kmeňa | Naklonený |
| Stav koruny | Suché konáre |

| Názov vrstvy | Výška | Poškodená plocha | Bezpečnostný faktor | Stav |
|---|---|---|---|---|
| Vrstva č. 1 | 140 cm | 1 % | 2296 % | Vyhovujúci |

Na základe prístrojového merania akustickým tomografom a výpočtu stability (**bezpečnostný faktor 2296%**) konštatujeme **vyhovujúcu stabilitu hodnoteného stromu.**

| Ošetrovanie koruny | Odstránenie suchých konárov |

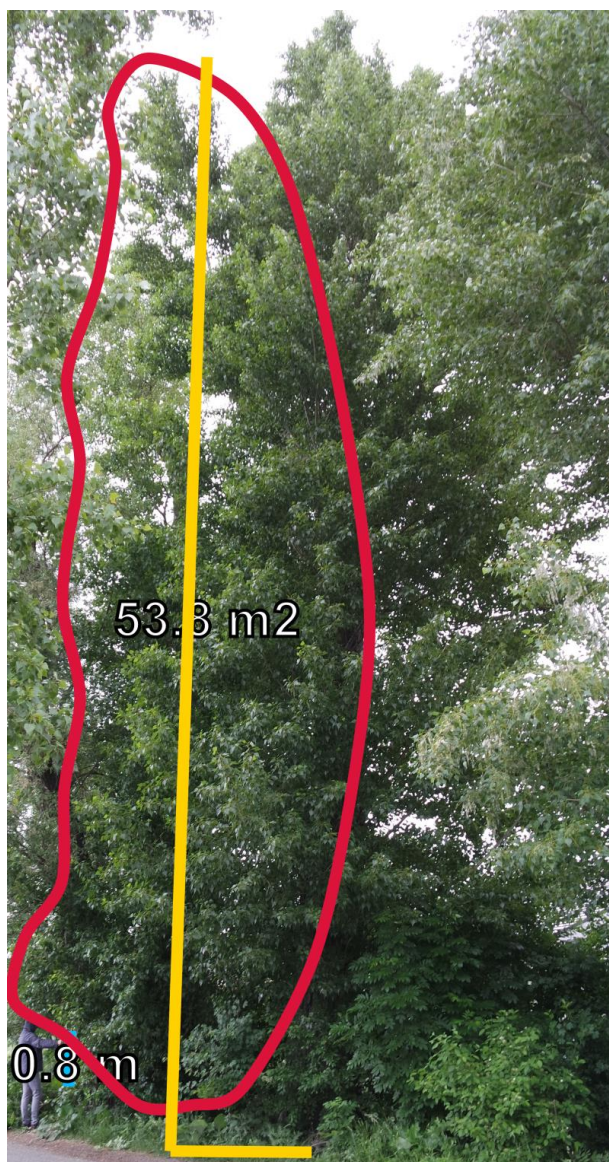
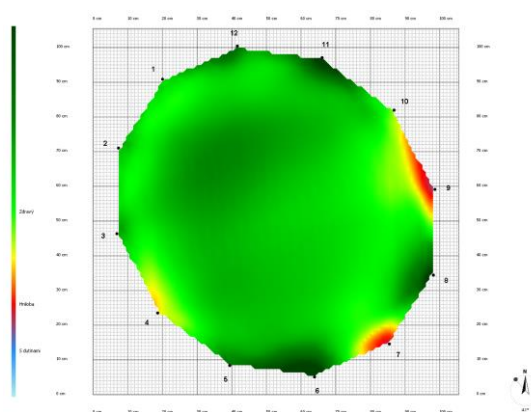
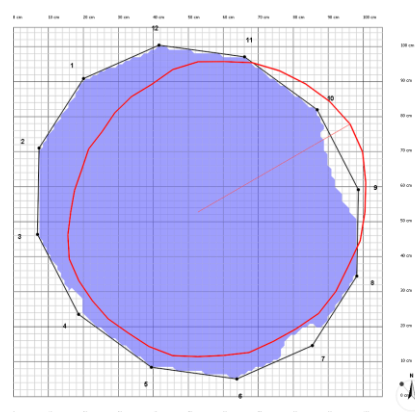
Tomogram a LayerMap dreveny vo výške 70 cm od povrchu pôdy

| Stav kmeňa | Naklonený |
| Stav koruny | Suché konáre |

| Názov vrstvy | Výška | Poškodená plocha | Bezpečnostný faktor | Stav |
|---|---|---|---|---|
| Vrstva č. 1 | 70 cm | 2 % | 3262 % | Vyhovujúci |

Na základe prístrojového merania akustickým tomografom a výpočtu stability (**bezpečnostný faktor 3262%**) konštatujeme **vyhovujúcu stabilitu hodnoteného stromu.**

| Ošetrovanie koruny | Odstránenie suchých konárov |

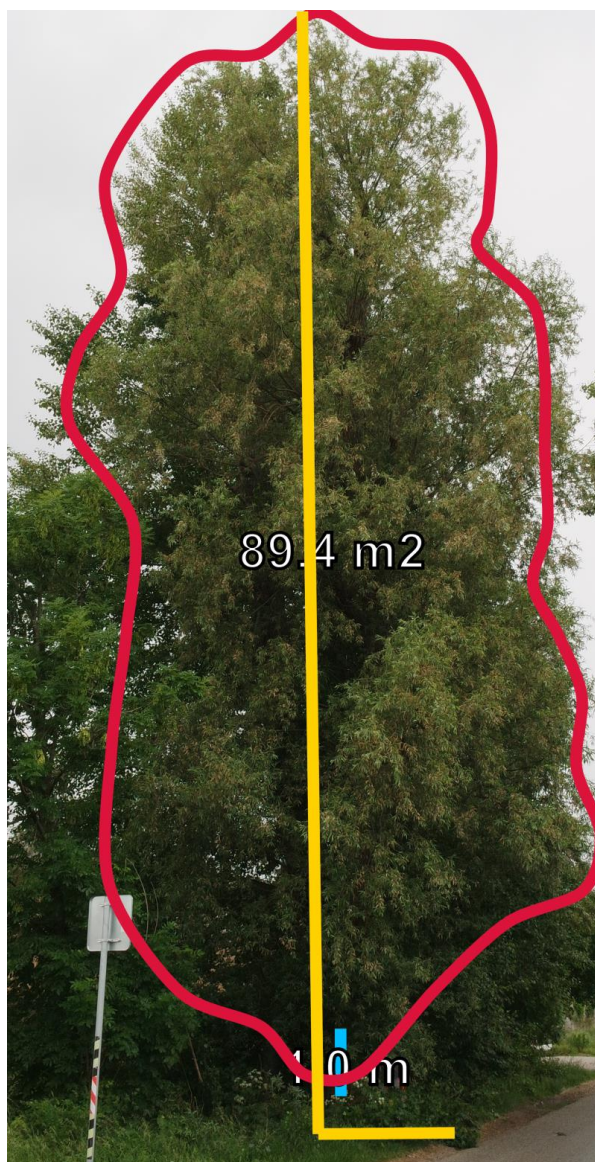
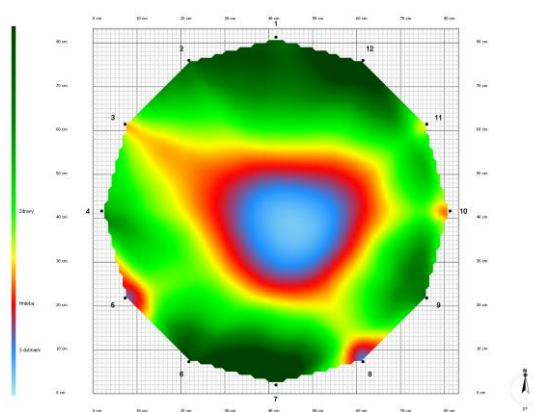
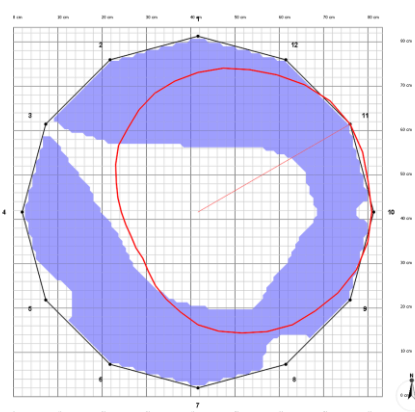
Tomogram a LayerMap dreviny vo výške 50 cm od povrchu pôdy

| Stav koreňového krčka | Dutina |
| Stav kmeňa | Naklonený |
| Stav v mieste rozkonárenia | Poranený |
| Stav koruny | Suché konáre |

| Názov vrstvy | Výška | Poškodená plocha | Bezpečnostný faktor | Stav |
|---|---|---|---|---|
| Vrstva č. 1 | 50 cm | 33 % | 598 % | Vyhovujúci |

Na základe prístrojového merania akustickým tomografom a výpočtu stability (bezpečnostný faktor 598%) konštatujeme vyhovujúcu stabilitu hodnoteného stromu.

| Ošetrovanie koreňového krčka | Ošetrovanie dutín |
| Ošetrovanie kostry koruny | Ošetrovanie rany |
| Ošetrovanie koruny | Odstránenie suchých konárov |

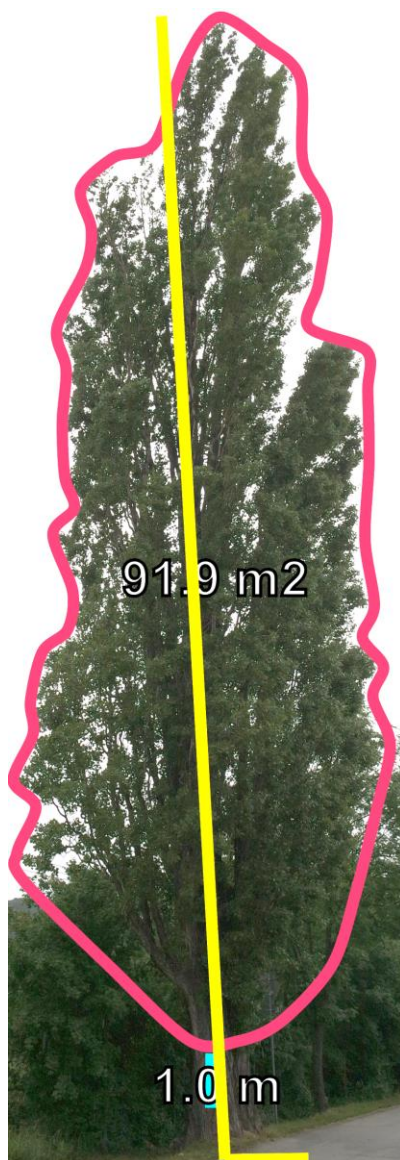
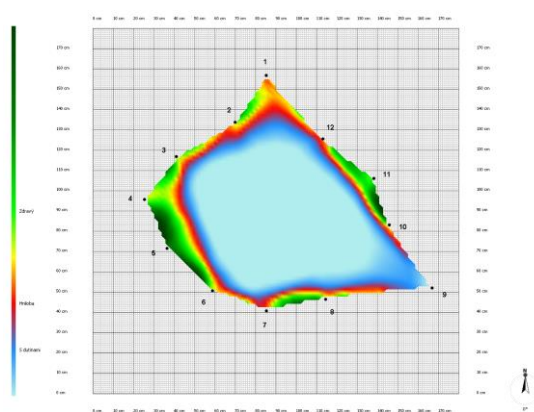
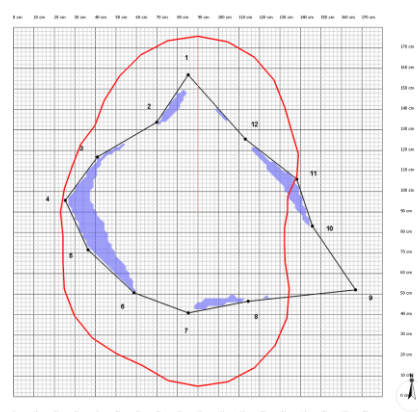
#### Tomogram a LayerMap dreveniny vo výške 150 cm od povrchu pôdy

| Stav koreňového krčka | Dutina |
| Stav kmeňa | Dutina |
| Stav koruny | Suché konáre |

| Názov vrstvy | Výška | Poškodená plocha | Bezpečnostný faktor | Stav |
|---|---|---|---|---|
| Vrstva č. 1 | 150 cm | 86 % | <b>376 %</b> | <b>Vyhovujúci</b> |

Na základe prístrojového merania akustickým tomografom a výpočtu stability (**bezpečnostný faktor 376%**) konštatujeme **vyhovujúcu stabilitu hodnoteného stromu**, avšak **vzhľadom na rozsiahlu dutinu na kmeni odporúčame pravidelné sledovanie zdravotného stavu**.

| Ošetrovanie koruny | Odstránenie suchých konárov |
| Iné ošetrenia | <b>Pravidelné sledovanie zdravotného stavu</b> |

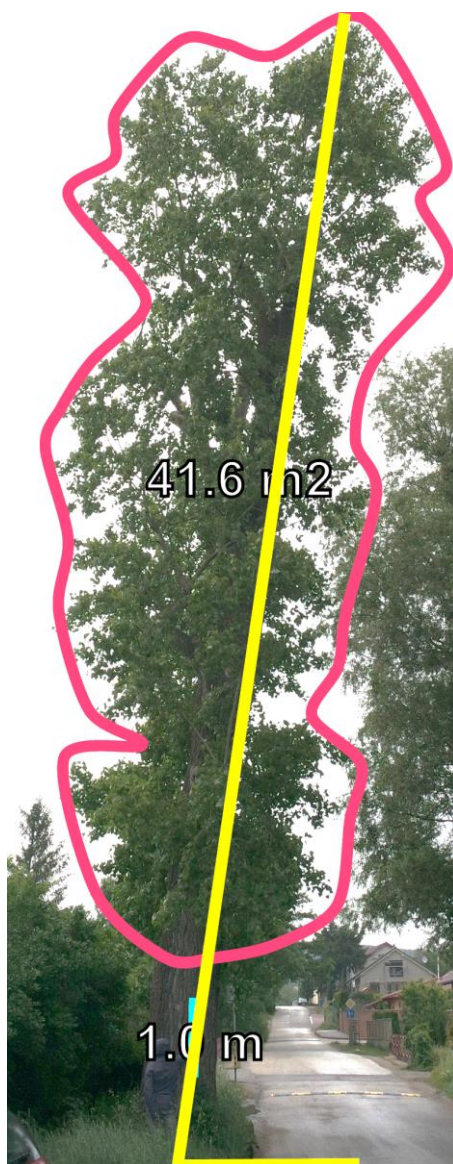
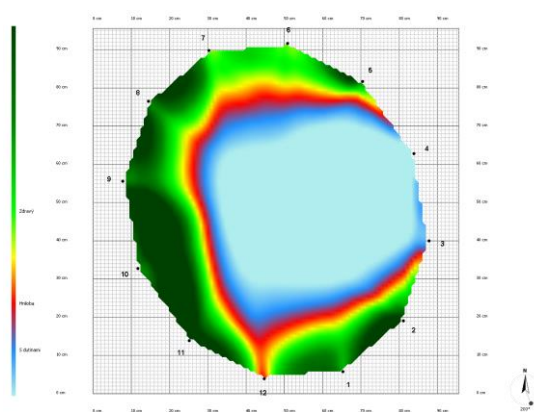
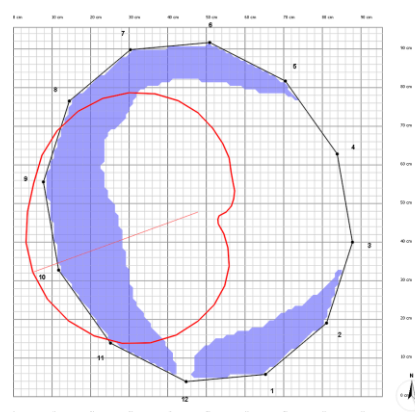
Tomogram a LayerMap dreveniny vo výške 150 cm od povrchu pôdy

| Stav koreňového krčka | Dutina |
| Stav kmeňa | Naklonený |
| Stav koruny | Suché konáre |

| Názov vrstvy | Výška | Poškodená plocha | Bezpečnostný faktor | Stav |
|---|---|---|---|---|
| Vrstva č. 1 | 150 cm | 63 % | 630 % | Vyhovujúci |

Na základe prístrojového merania akustickým tomografom a výpočtu stability (bezpečnostný faktor 630%) konštatujeme vyhovujúcu stabilitu hodnoteného stromu.

| Ošetrovanie koreňového krčka | Ošetrovanie dutín |
| Ošetrovanie koruny | Odstránenie suchých konárov |

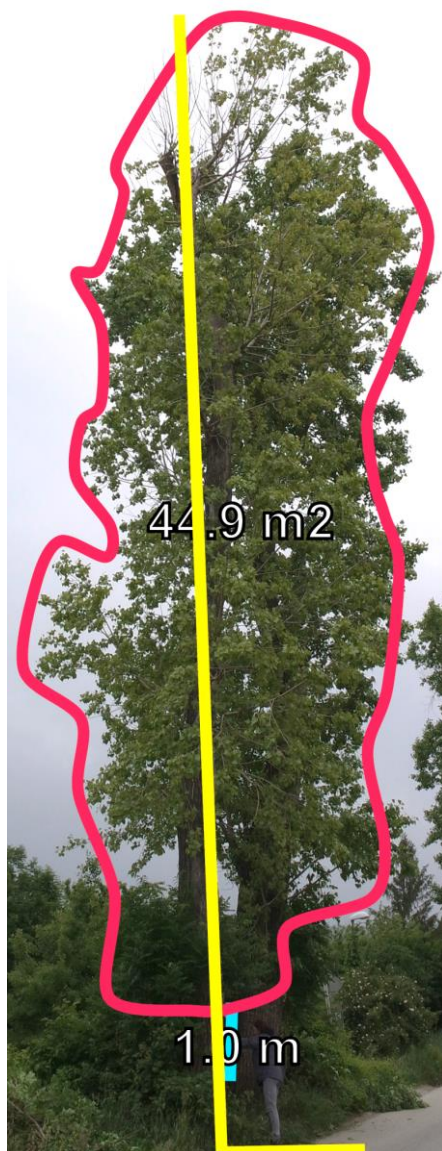
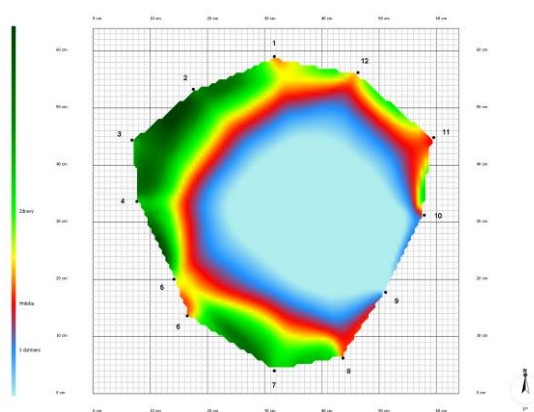
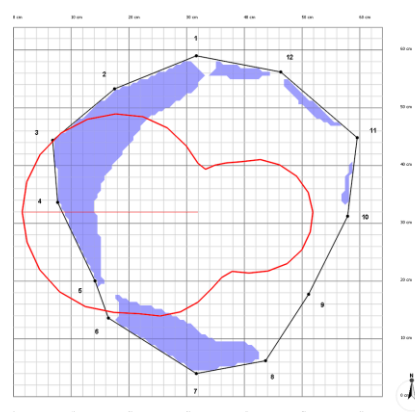
#### Tomogram a LayerMap dreveniny vo výške 140 cm od povrchu pôdy

| Stav kmeňa | Dutina, Naklonený |
| Stav koruny | Suché konáre |

| Názov vrstvy | Výška | Poškodená plocha | Bezpečnostný faktor | Stav |
|---|---|---|---|---|
| Vrstva č. 1 | 140 cm | <b>74 %</b> | <b>135 %</b> | <b>Rizikový</b> |

Na základe prístrojového merania akustickým tomografom a výpočtu stability (**bezpečnostný faktor 135%**) **konštatujeme rizikovú stabilitu hodnoteného stromu a odporúčame jeho odstránenie.**

| Ošetrovanie kmeňa | Ošetrovanie dutín |
| Ošetrovanie koruny | Odstránenie suchých konárov |
| Iné ošetrenia | <b>Návrh na výrub</b> |

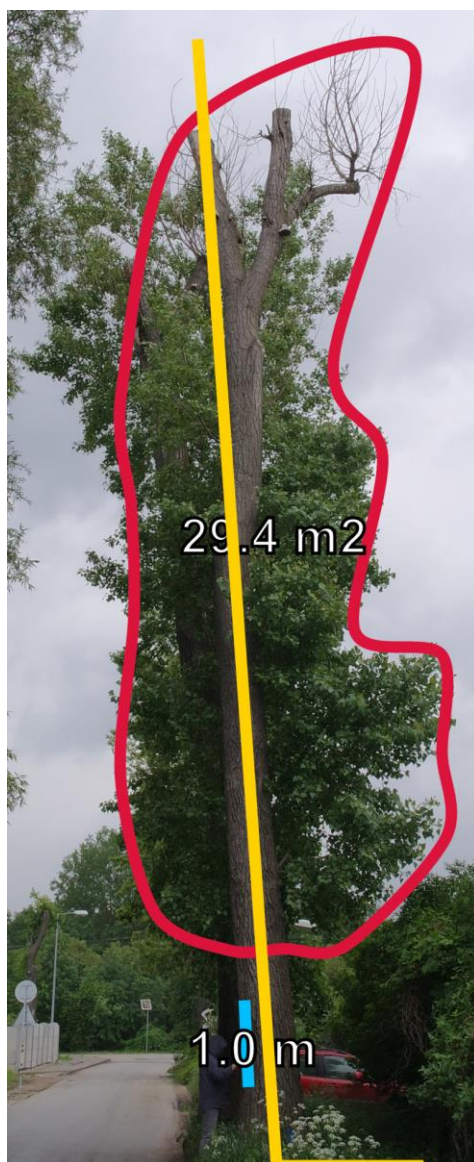
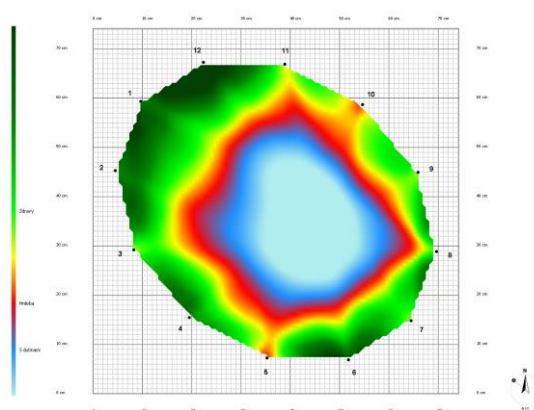
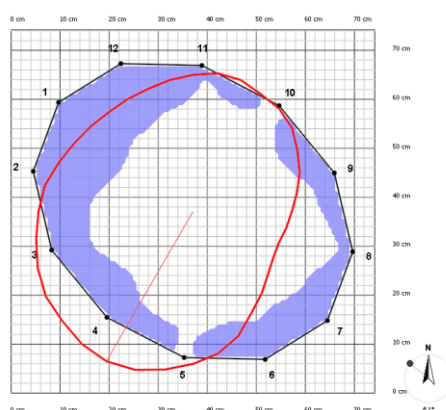
### Tomogram a LayerMap dreveniny vo výške 150 cm od povrchu pôdy

| Stav kmeňa | Naklonený |
| Stav koruny | Suché konáre |
| Iné zistenia | Suchý vrcholec s plodnicami drevokazných húb |

| Názov vrstvy | Výška | Poškodená plocha | Bezpečnostný faktor | Stav |
|---|---|---|---|---|
| Vrstva č. 1 | 150 cm | 55 % | 1178 % | Vyhovujúci |

Na základe prístrojového merania akustickým tomografom a výpočtu stability (**bezpečnostný faktor 1178%**) konštatujeme **vyhovujúcu stabilitu hodnoteného stromu**.

| Ošetrovanie koruny | Odstránenie suchých konárov |

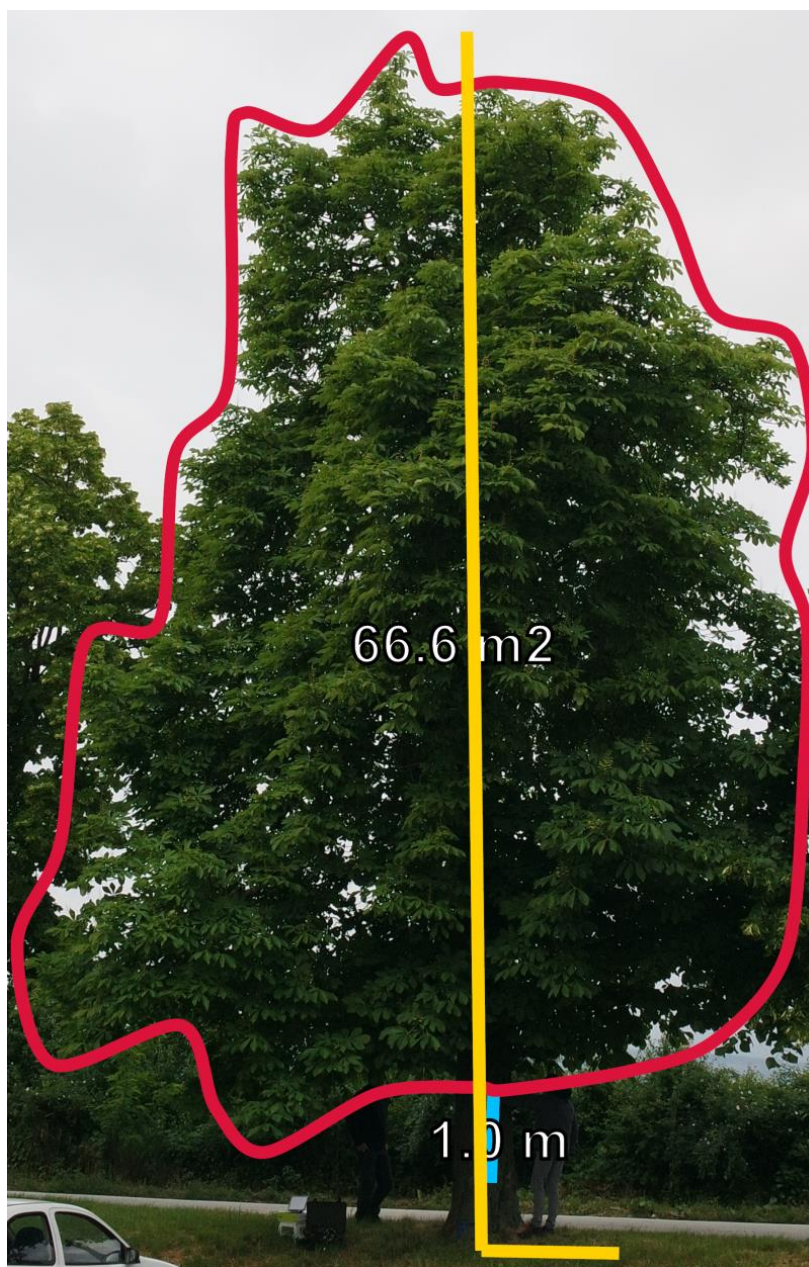
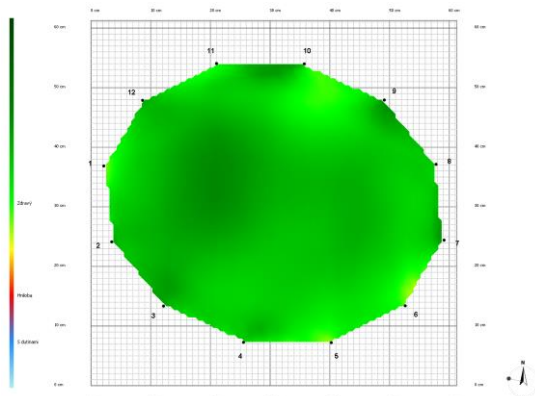
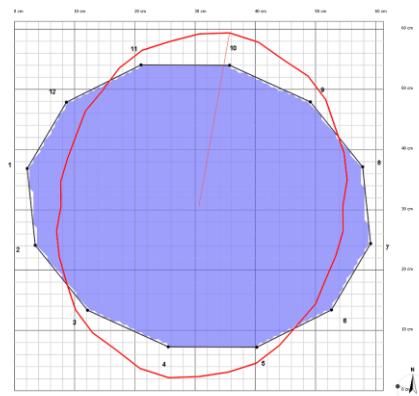
Tomogram a LayerMap dreviny vo výške 170 cm od povrchu pôdy

| Stav koruny | Suché konáre |

| Názov vrstvy | Výška | Poškodená plocha | Bezpečnostný faktor | Stav |
|---|---|---|---|---|
| Vrstva č. 1 | 170 cm | 0 % | 354 % | Vyhovujúci |

Na základe prístrojového merania akustickým tomografom a výpočtu stability (bezpečnostný faktor 354%) konštatujeme vyhovujúcu stabilitu hodnoteného stromu.

| Ošetrovanie koruny | Odstránenie suchých konárov |

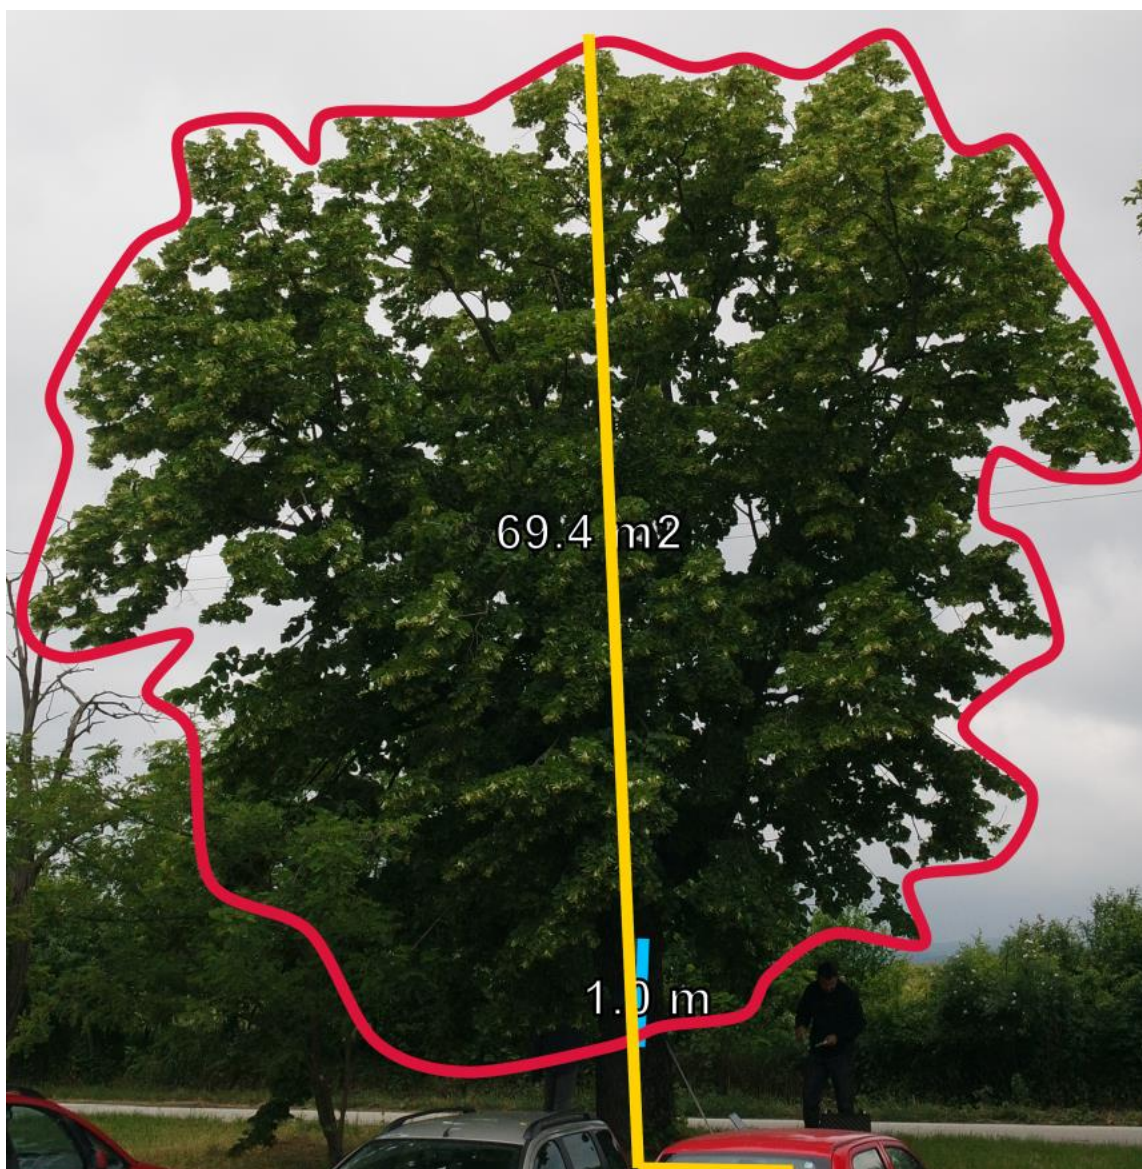
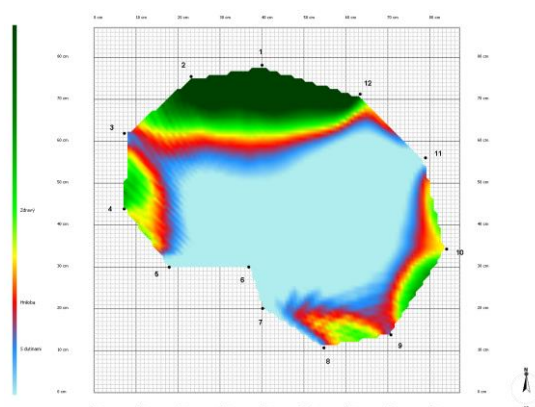
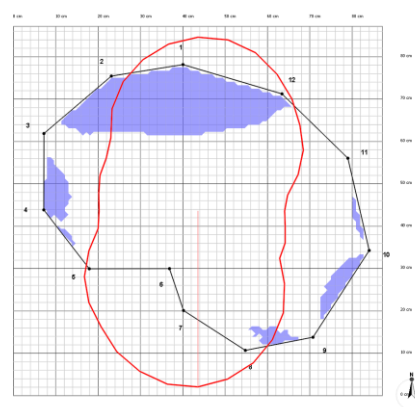
Tomogram a LayerMap dreveny vo výške 200 cm od povrchu pôdy

| Názov vrstvy | Výška | Poškodená plocha | Bezpečnostný faktor | Stav |
|---|---|---|---|---|
| Vrstva č. 1 | 200 cm | 76 % | <b>241 %</b> | <b>Vyhovujúci</b> |

Na základe prístrojového merania akustickým tomografom a výpočtu stability (bezpečnostný faktor 241%) konštatujeme vyhovujúcu stabilitu hodnoteného stromu, avšak vzhľadom na rozsiahlu dutinu v mieste rozkonárenia odporúčame pravidelné sledovanie zdravotného stavu.

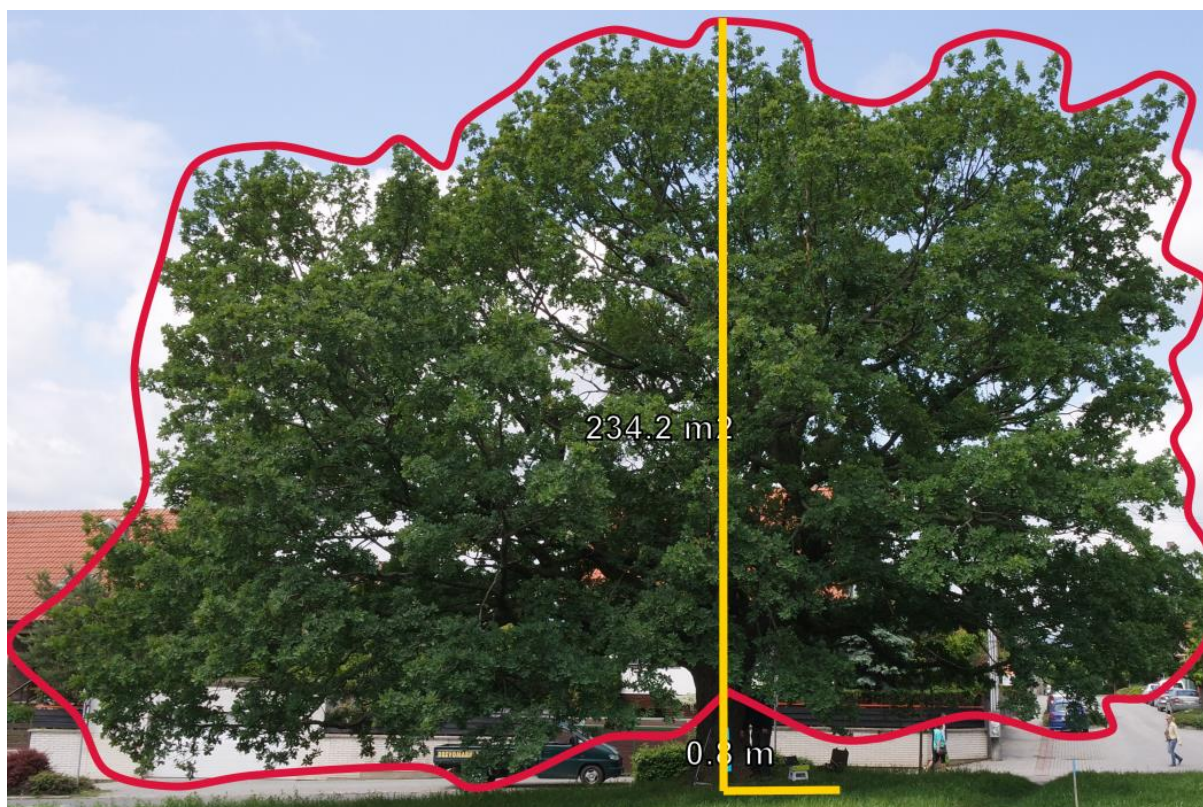
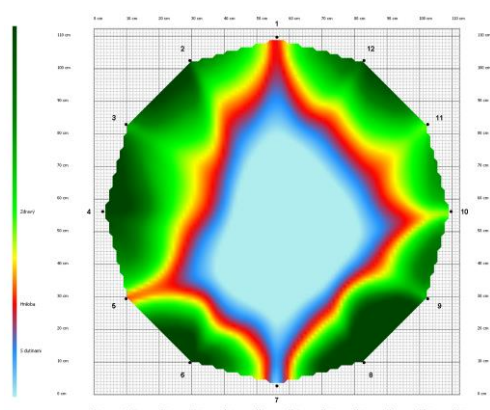
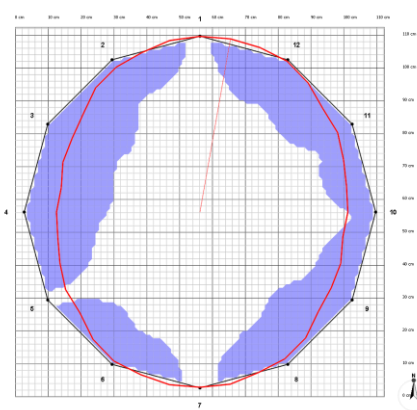
#### Tomogram a LayerMap dreveny vo výške 180 cm od povrchu pôdy

| Názov vrstvy | Výška | Poškodená plocha | Bezpečnostný faktor | Stav |
|---|---|---|---|---|
| Vrstva č. 1 | 180 cm | 53 % | <b>1253 %</b> | <b>Vyhovujúci</b> |

Na základe prístrojového merania akustickým tomografom a výpočtu stability (bezpečnostný faktor 1253%) konštatujeme vyhovujúcu stabilitu hodnoteného stromu, avšak vzhľadom na rozsiahlu dutinu v mieste rozkonárenia odporúčame pravidelné sledovanie zdravotného stavu.

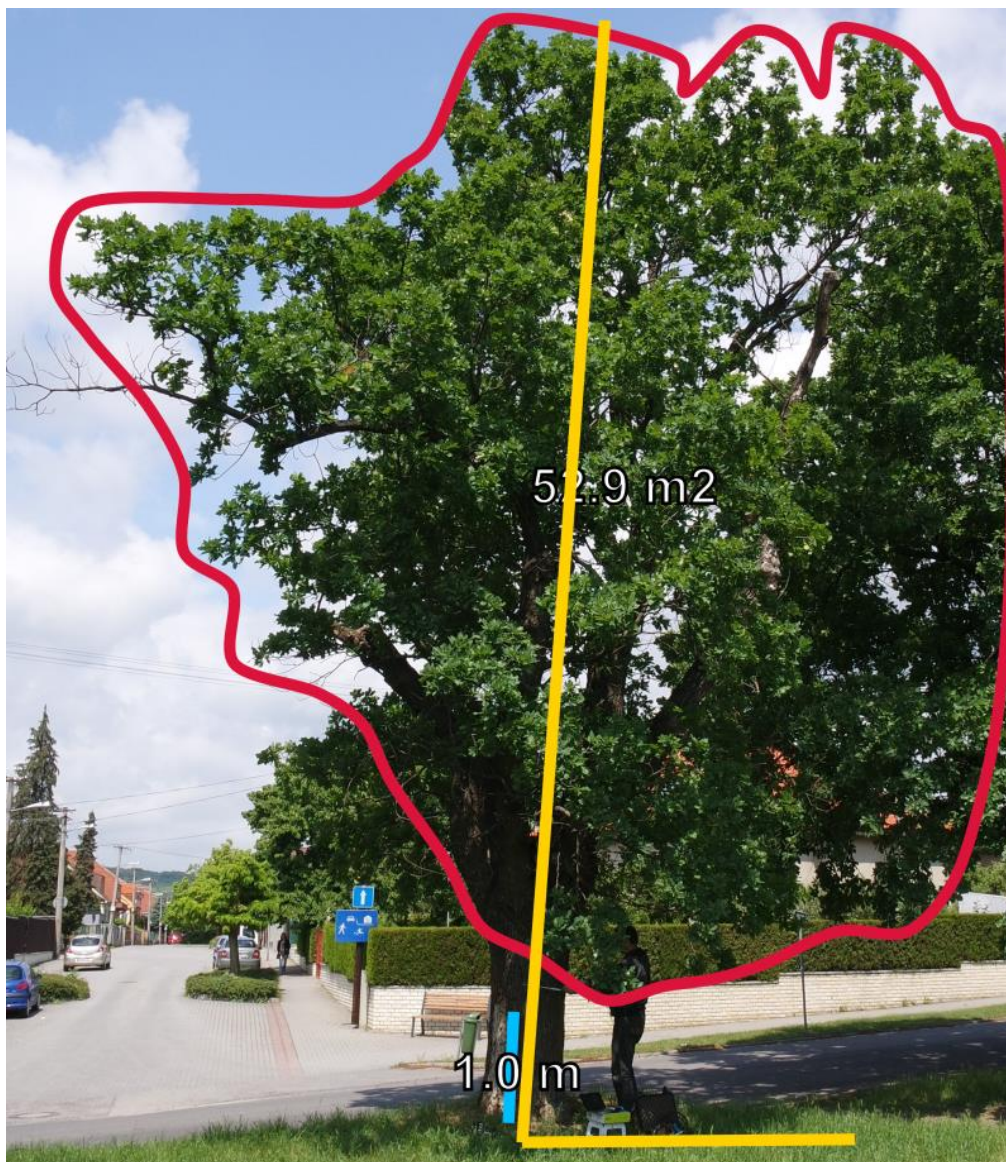
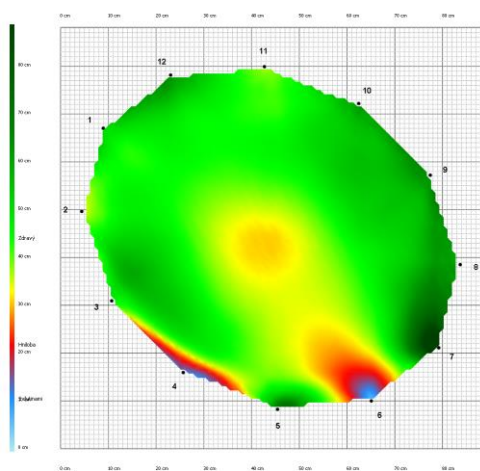
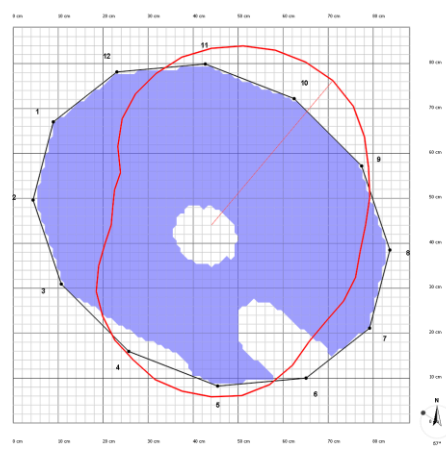
Tomogram a LayerMap dreveny vo výške 70 cm od povrchu pôdy

| Názov vrstvy | Výška | Poškodená plocha | Bezpečnostný faktor | Stav |
|---|---|---|---|---|
| Vrstva č. 1 | 70 cm | 10 % | 2024 % | Vyhovujúci |

Na základe prístrojového merania akustickým tomografom a výpočtu stability (bezpečnostný faktor 2024%), konštatujeme **vyhovujúcu stabilitu hodnoteného stromu, avšak vzhľadom na viditeľné poškodenie kmeňa odporúčame pravidelné sledovanie zdravotného stavu.**

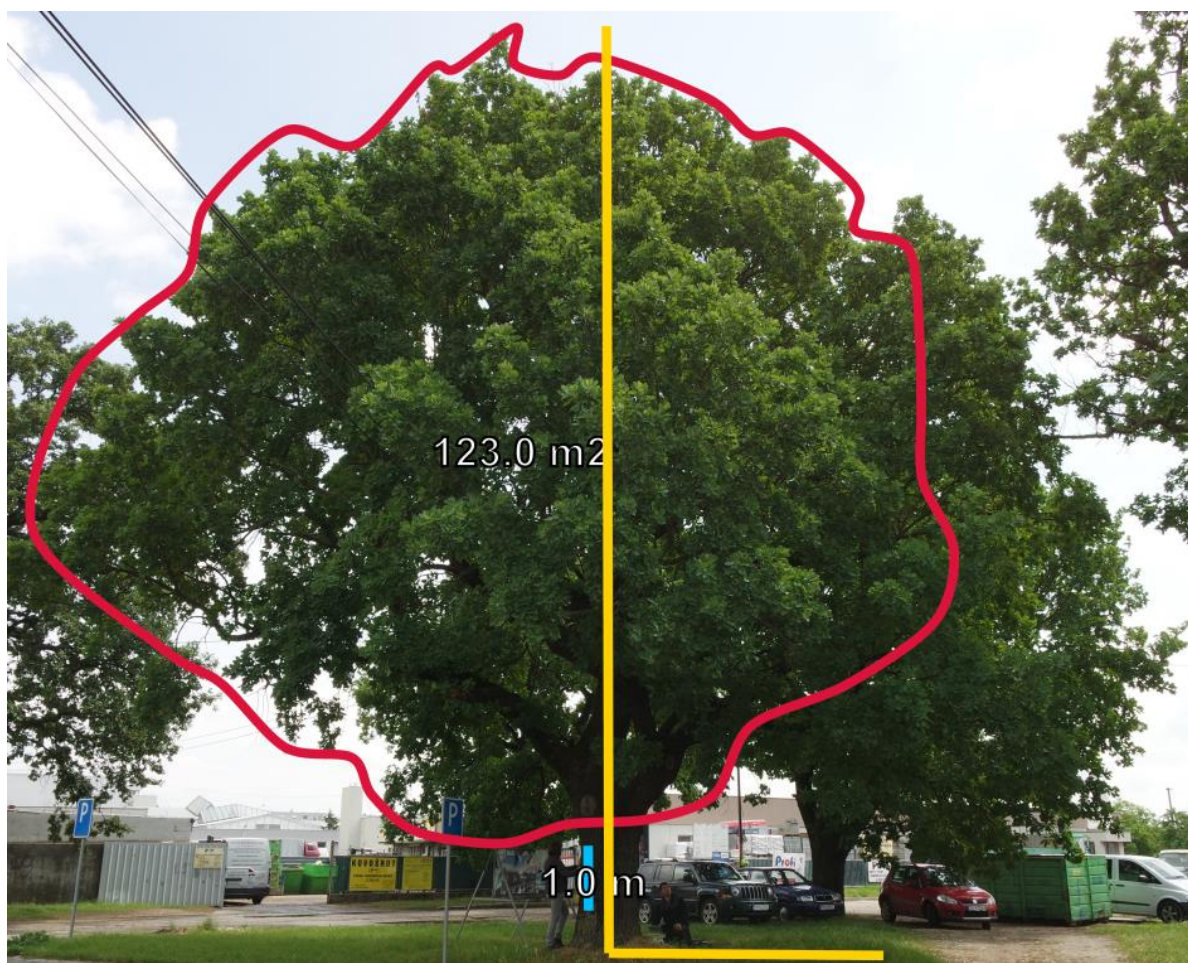
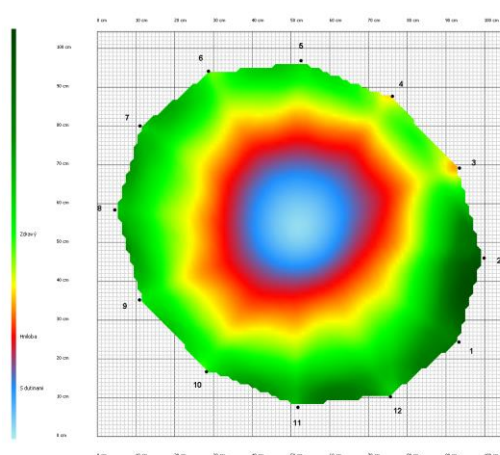
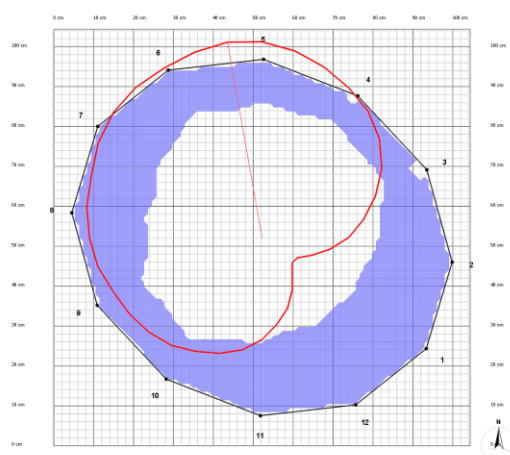
Tomogram a LayerMap dreviny vo výške 60 cm od povrchu pôdy

| Názov vrstvy | Výška | Poškodená plocha | Bezpečnostný faktor | Stav |
|---|---|---|---|---|
| Vrstva č. 1 | 60 cm | 43 % | 857 % | Vyhovujúci |

Na základe prístrojového merania akustickým tomografom a výpočtu stability (bezpečnostný faktor 857%), konštatujeme **vyhovujúcu stabilitu hodnoteného stromu.**

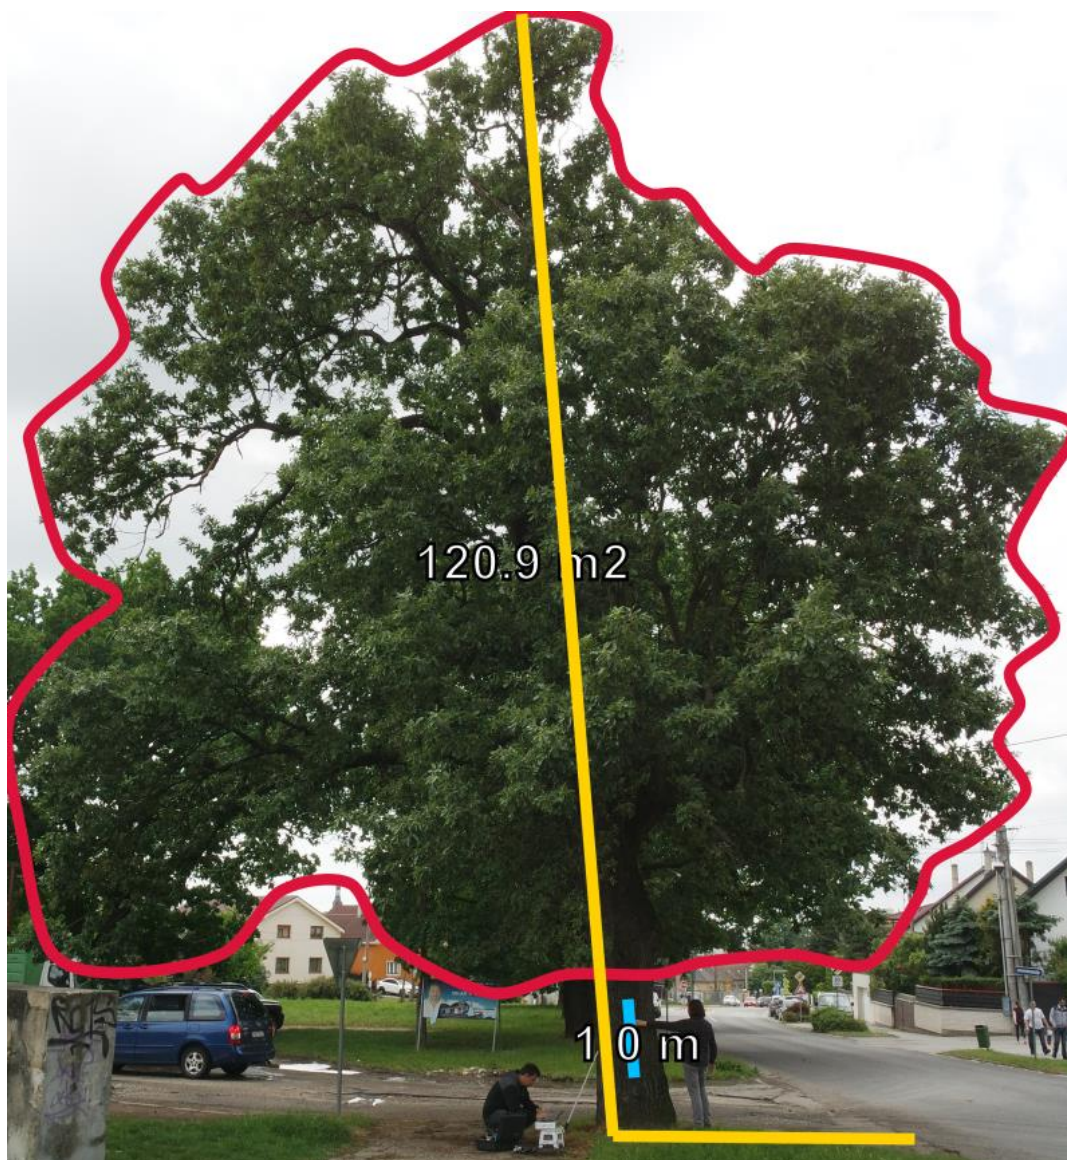
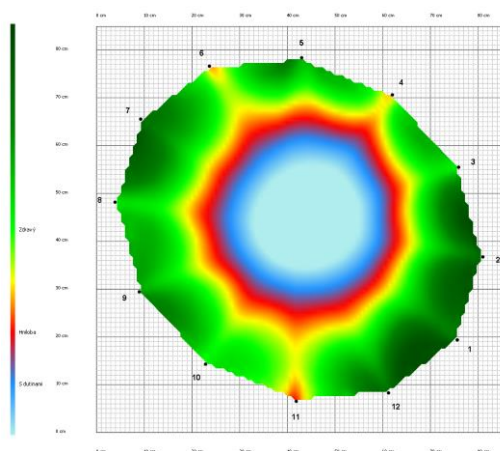
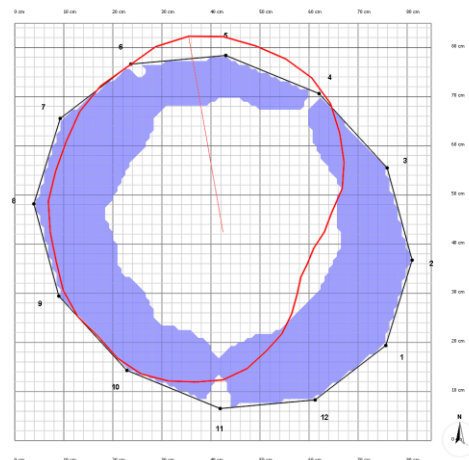
Tomogram a LayerMap dreviny vo výške 100 cm od povrchu pôdy

| Názov vrstvy | Výška | Poškodená plocha | Bezpečnostný faktor | Stav |
|---|---|---|---|---|
| Vrstva č. 1 | 100 cm | 43 % | 647 % | Vyhovujúci |

Na základe prístrojového merania akustickým tomografom a výpočtu stability (bezpečnostný faktor 647%), konštatujeme **vyhovujúcu stabilitu hodnoteného stromu.**

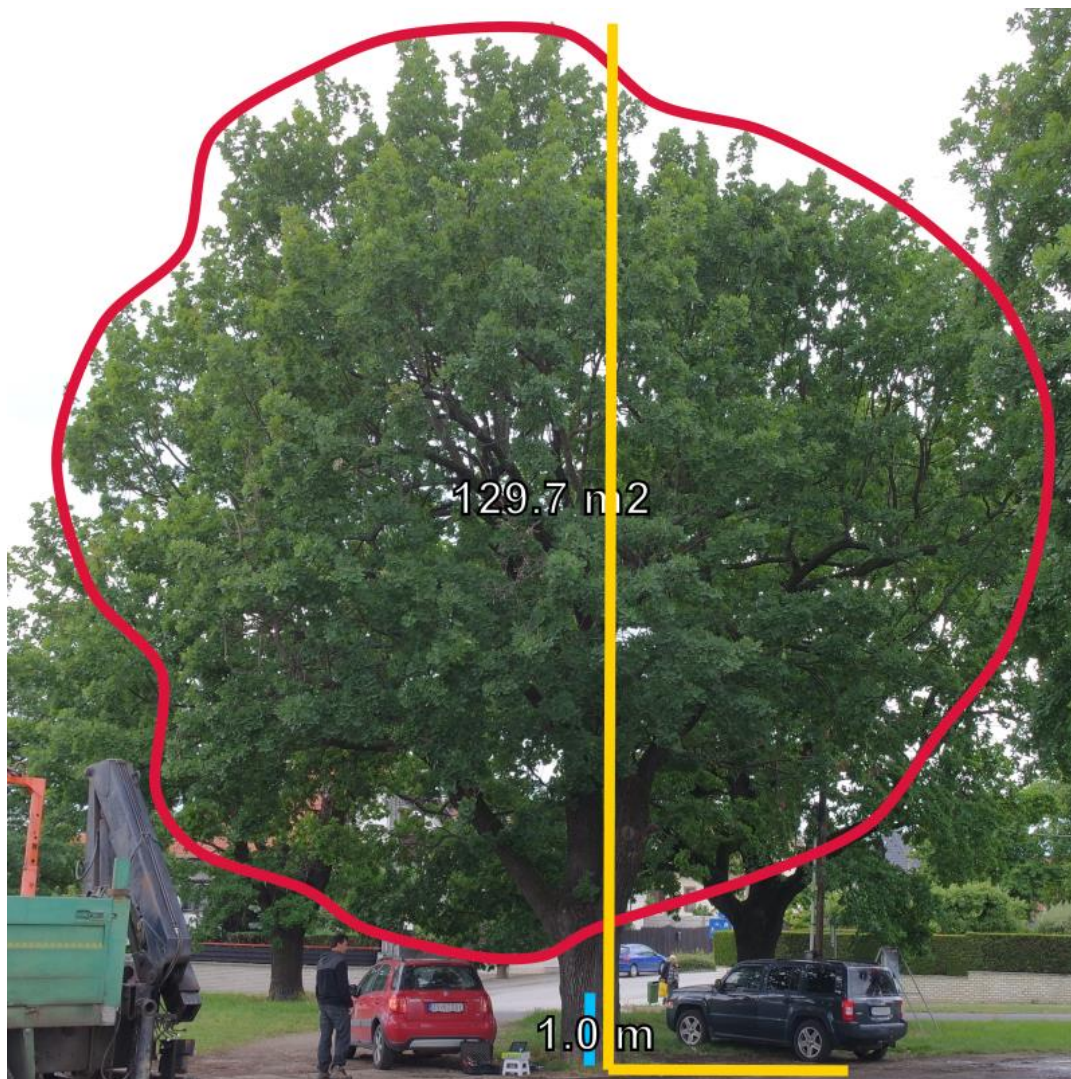
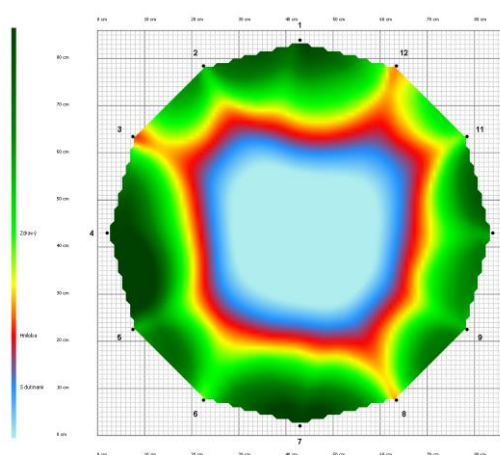
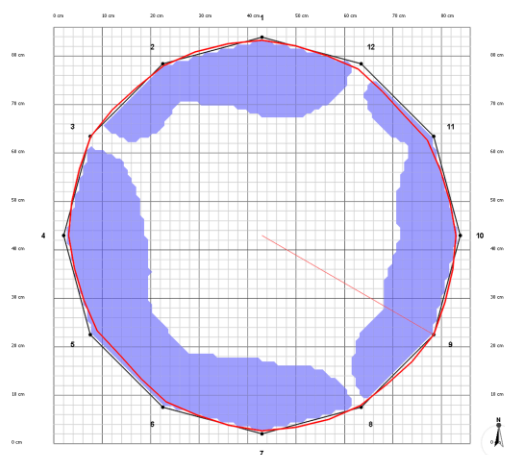
Tomogram a LayerMap dreviny vo výške 100 cm od povrchu pôdy

| Názov vrstvy | Výška | Poškodená plocha | Bezpečnostný faktor | Stav |
|---|---|---|---|---|
| Vrstva č. 1 | 100 cm | 51 % | 881 % | Vyhovujúci |

Na základe prístrojového merania akustickým tomografom a výpočtu stability (bezpečnostný faktor 881%), konštatujeme **vyhovujúcu stabilitu hodnoteného stromu**.

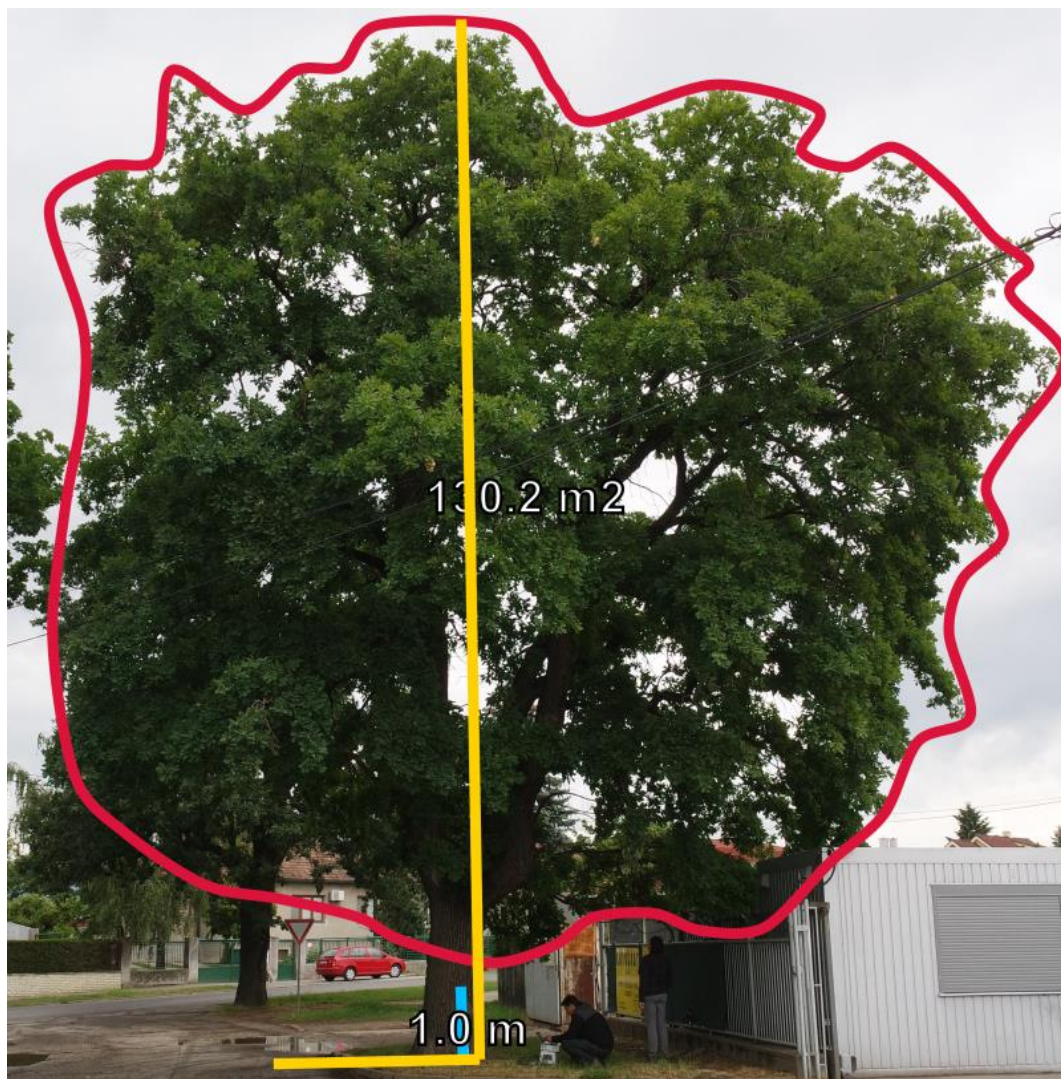
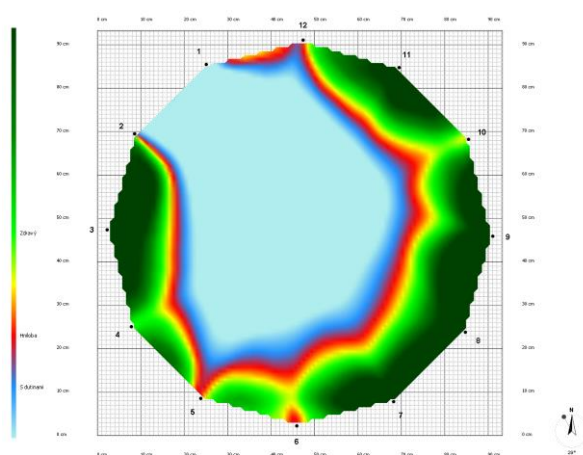
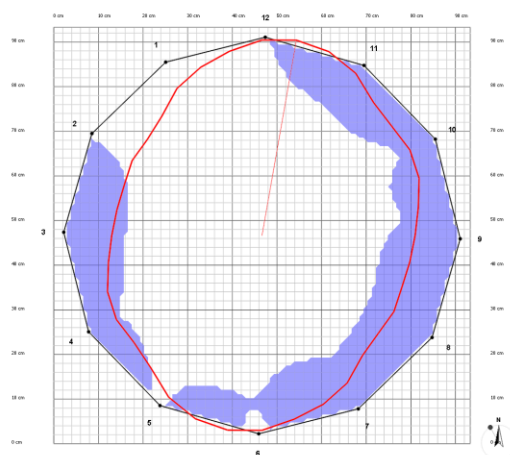
Tomogram a LayerMap dreveny vo výške 40 cm od povrchu pôdy

| Názov vrstvy | Výška | Poškodená plocha | Bezpečnostný faktor | Stav |
|---|---|---|---|---|
| Vrstva č. 1 | 40 cm | 63 % | 618 % | Vyhovujúci |

Na základe prístrojového merania akustickým tomografom a výpočtu stability (bezpečnostný faktor 618%), konštatujeme **vyhovujúcu stabilitu hodnoteného stromu**.
