*Objednávateľ:*  
**Mesto Pezinok**  
**Radničné námestie 7**  
**902 14 Pezinok**

## **EXPERTÍZNY POSUDOK**

**Objednávka č. 20180252/2018 zo dňa 4.5.2018**

**STANOVENIE STABILITY DREVÍN ZVUKOVÝM TOMOGRAFOM FAKOPP 3D**

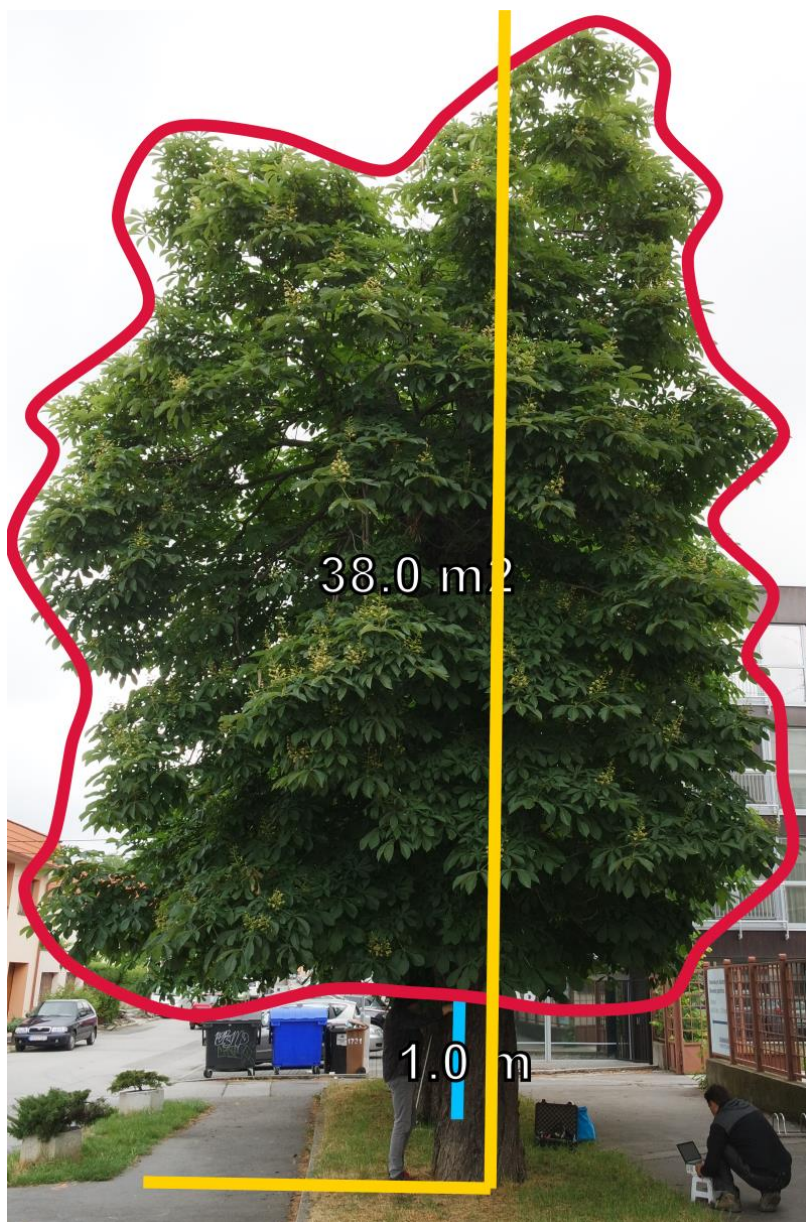
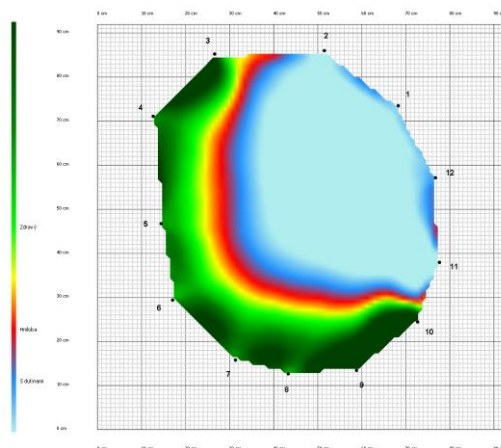
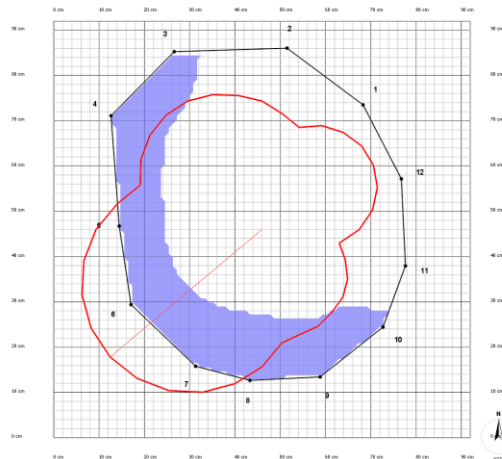
Tomogram a LayerMap dreveniny vo výške 150 cm od povrchu pôdy

| Názov vrstvy | Výška | Poškodená plocha | Bezpečnostný faktor | Stav |
|---|---|---|---|---|
| Vrstva č. 1 | 150 cm | 66 % | 255 % | Vyhovujúci |

Na základe prístrojového merania akustickým tomografom a výpočtu stability (bezpečnostný faktor 255%), konštatujeme **vyhovujúcu stabilitu hodnoteného stromu, avšak vzhľadom na rozsiahlu dutinu v mieste rozkonárenia odporúčame pravidelné sledovanie zdravotného stavu.**

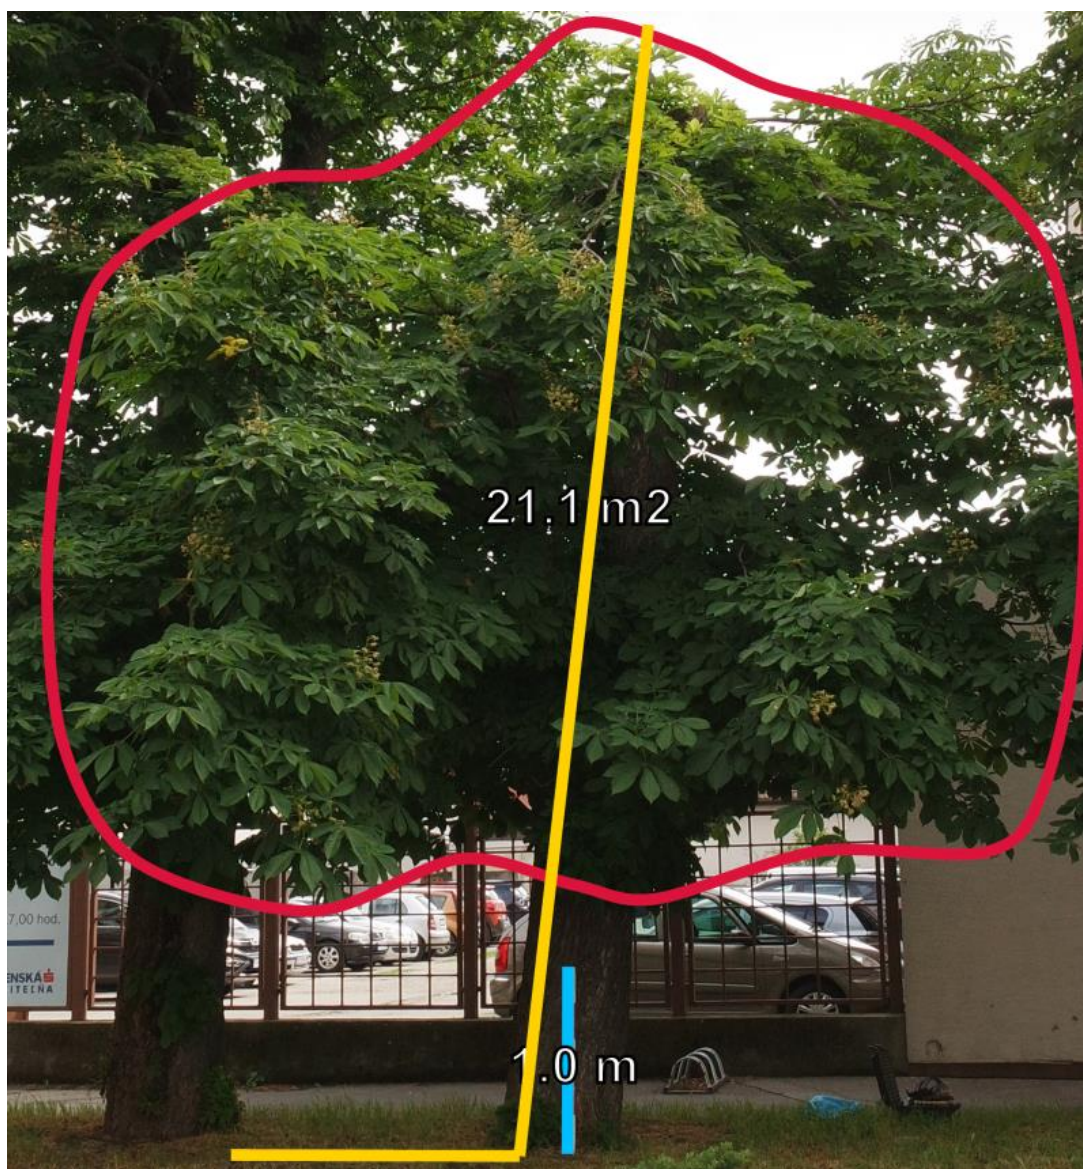
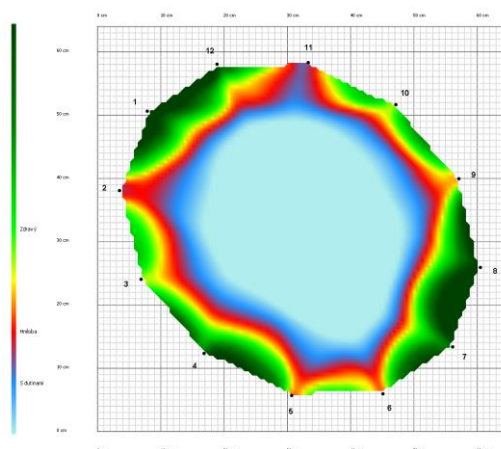
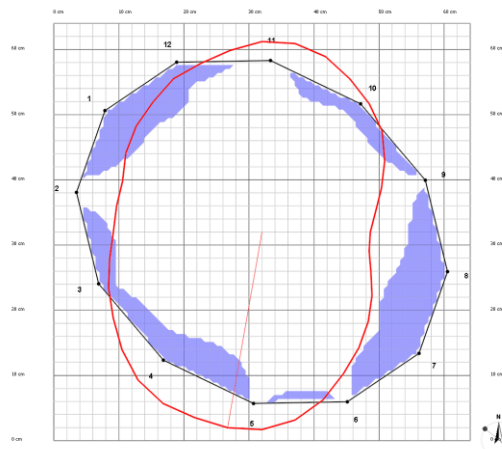
Tomogram a LayerMap dreveniny vo výške 100 cm od povrchu pôdy

| Názov vrstvy | Výška | Poškodená plocha | Bezpečnostný faktor | Stav |
|---|---|---|---|---|
| Vrstva č. 1 | 100 cm | 74 % | 775 % | Vyhovujúci |

Na základe prístrojového merania akustickým tomografom a výpočtu stability (bezpečnostný faktor 775%), konštatujeme **vyhovujúcu stabilitu hodnoteného stromu.**

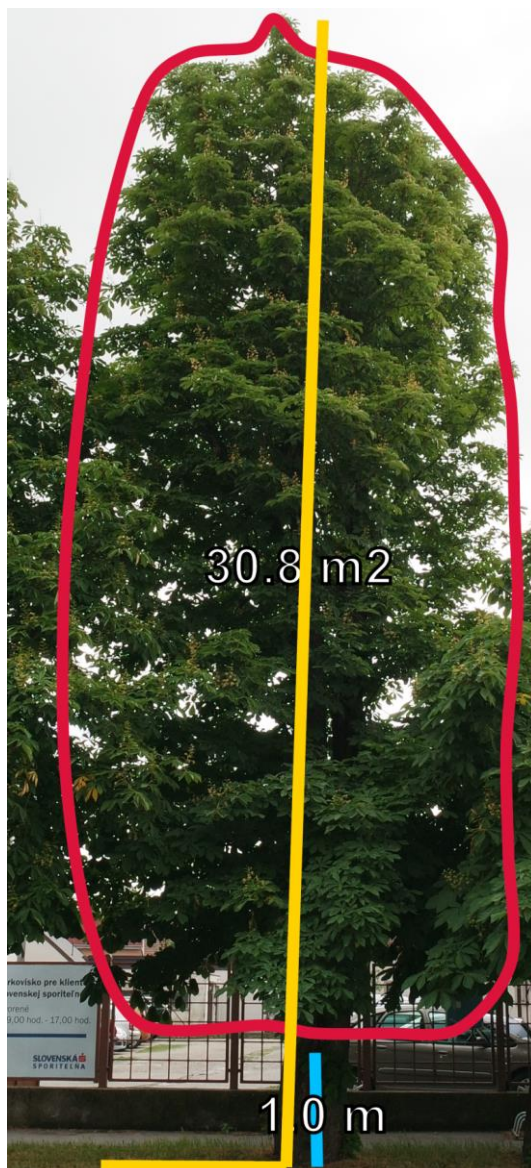
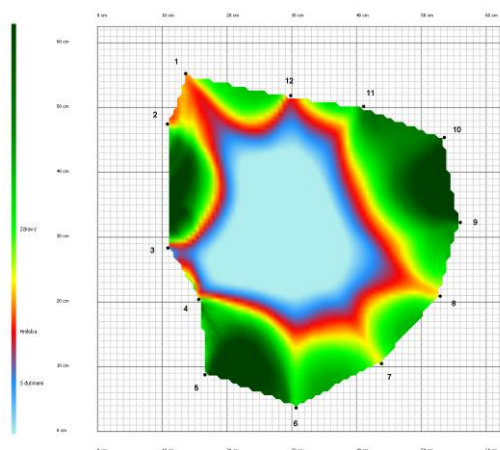
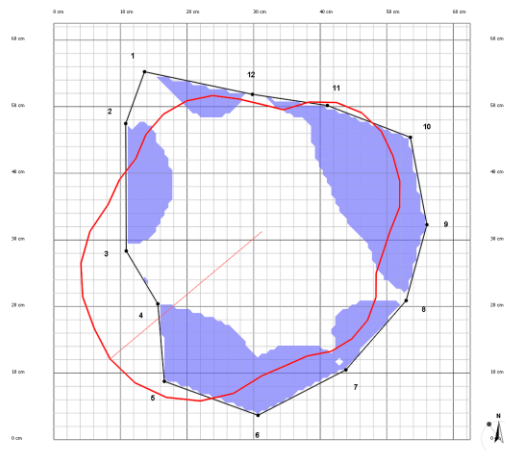
Tomogram a LayerMap dreveniny vo výške 130 cm od povrchu pôdy

| Názov vrstvy | Výška | Poškodená plocha | Bezpečnostný faktor | Stav |
|---|---|---|---|---|
| Vrstva č. 1 | 130 cm | 54 % | 327 % | Vyhovujúci |

Na základe prístrojového merania akustickým tomografom a výpočtu stability (bezpečnostný faktor 327%), konštatujeme **vyhovujúcu stabilitu hodnoteného stromu.**

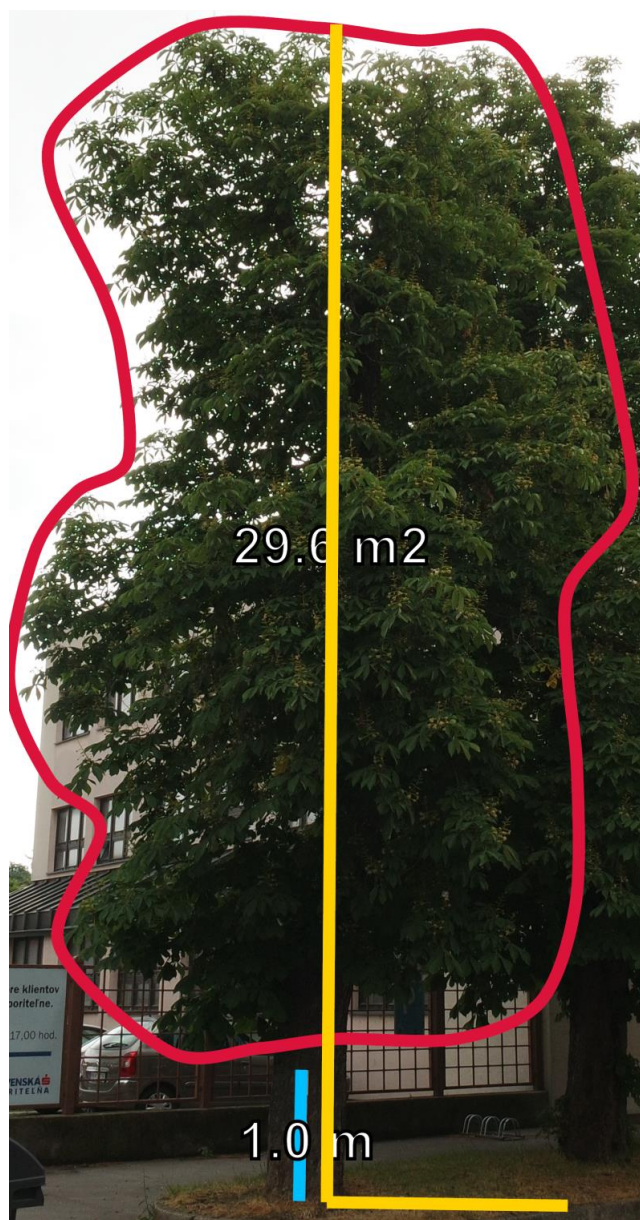
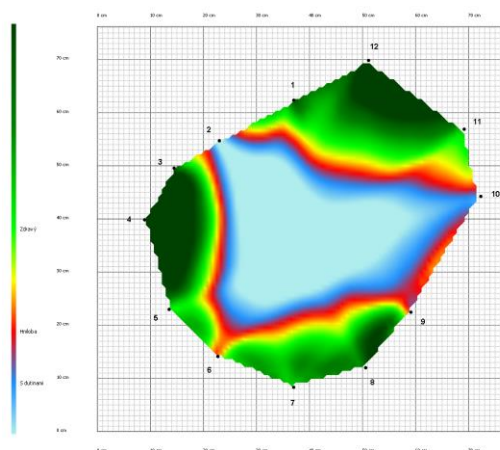
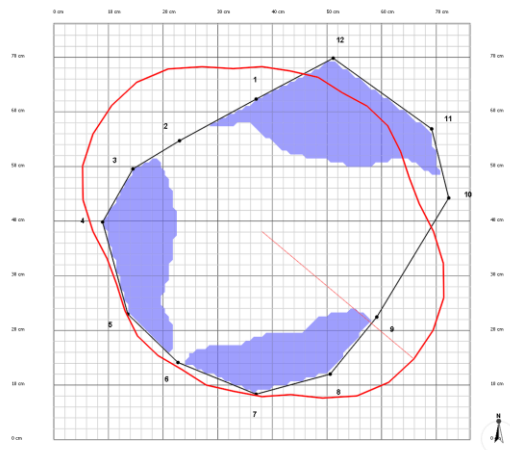
Tomogram a LayerMap dreviny vo výške 180 cm od povrchu pôdy

| Názov vrstvy | Výška | Poškodená plocha | Bezpečnostný faktor | Stav |
|---|---|---|---|---|
| Vrstva č. 1 | 180 cm | 58 % | 699 % | Vyhovujúci |

Na základe prístrojového merania akustickým tomografom a výpočtu stability (bezpečnostný faktor 699%), konštatujeme **vyhovujúcu stabilitu hodnoteného stromu, avšak vzhľadom na rozsiahlu dutinu v rozkonárení odporúčame pravidelné sledovanie zdravotného stavu.**

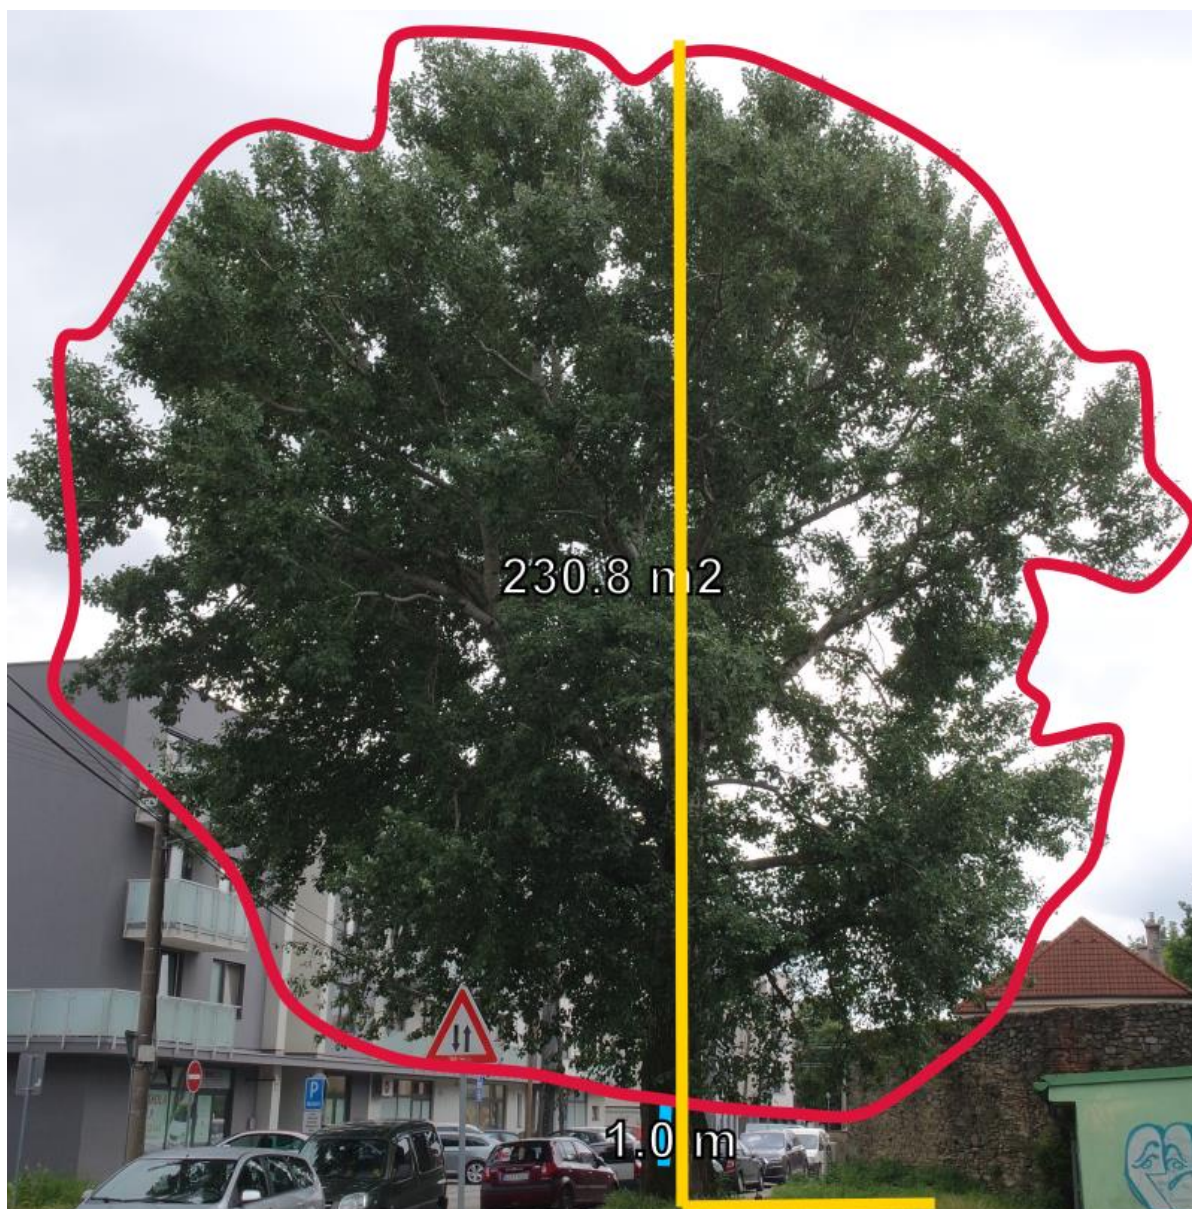
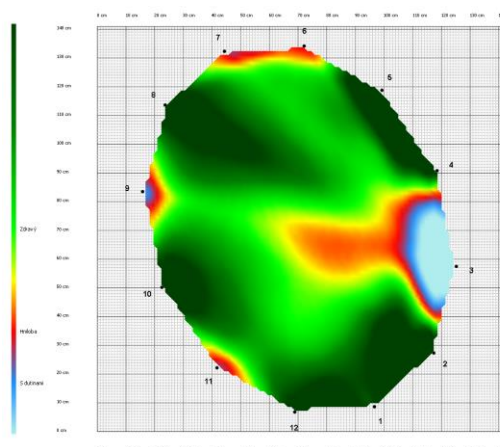
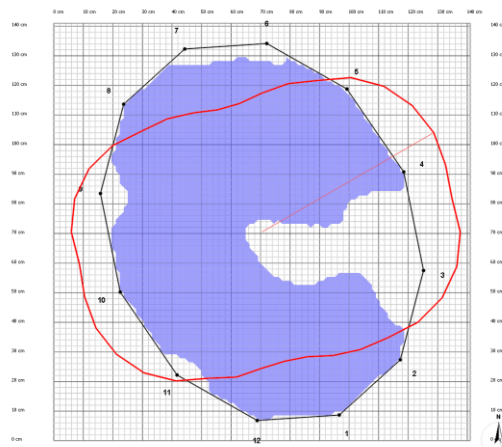
Tomogram a LayerMap dreveniny vo výške 150 cm od povrchu pôdy

| Názov vrstvy | Výška | Poškodená plocha | Bezpečnostný faktor | Stav |
|---|---|---|---|---|
| Vrstva č. 1 | 150 cm | 16 % | 998 % | Vyhovujúci |

Na základe prístrojového merania akustickým tomografom a výpočtu stability (bezpečnostný faktor 998%), konštatujeme **vyhovujúcu stabilitu hodnoteného stromu.**

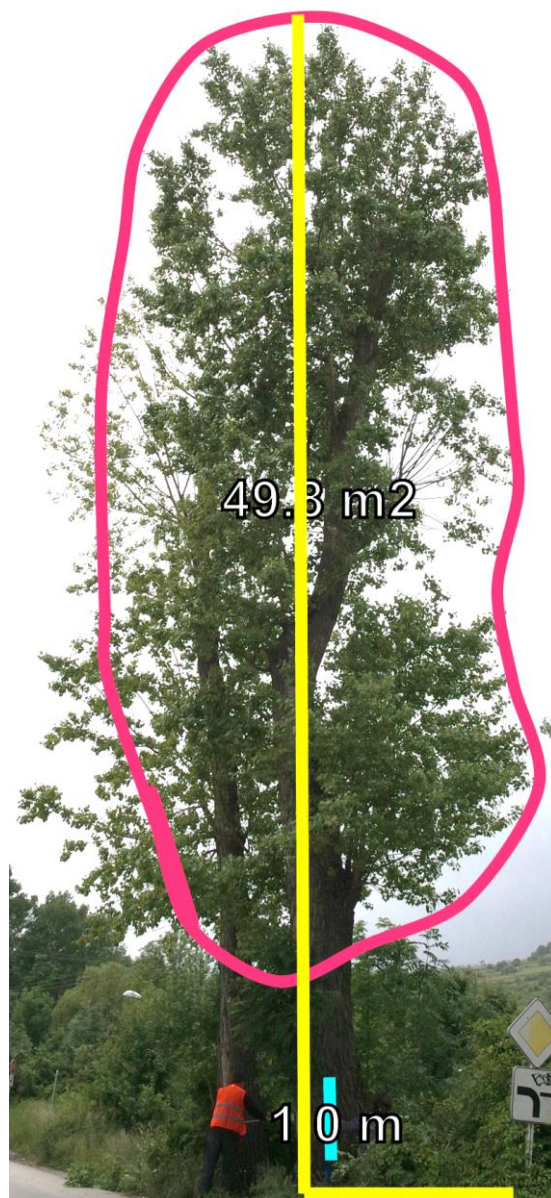
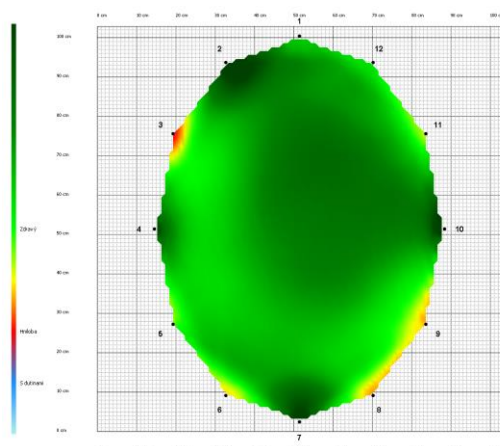
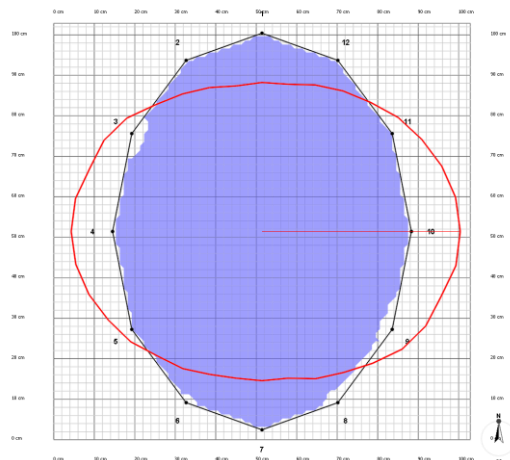
Tomogram a LayerMap dreveniny vo výške 150 cm od povrchu pôdy

| Názov vrstvy | Výška | Poškodená plocha | Bezpečnostný faktor | Stav |
|---|---|---|---|---|
| Vrstva č. 1 | 150 cm | 1 % | 2809 % | Vyhovujúci |

Na základe prístrojového merania akustickým tomografom a výpočtu stability (bezpečnostný faktor 2809%), konštatujeme **vyhovujúcu stabilitu hodnoteného stromu.**
