# SÚHRNNÁ TECHNICKÁ SPRÁVA

Projektová dokumentácia skutočného zamerania stavby

## Grinavské futbalové ihrisko

| dátum: | 09/2021 |

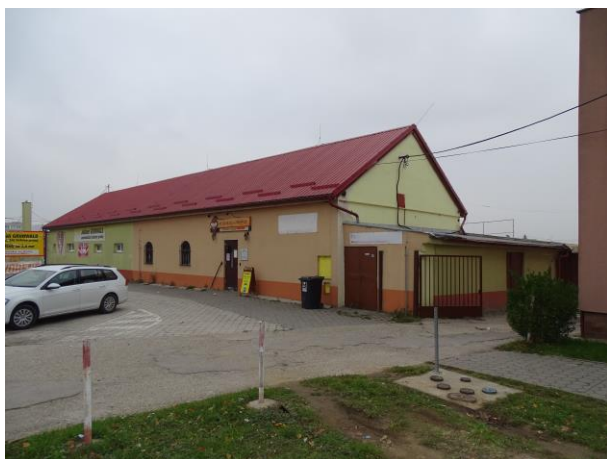
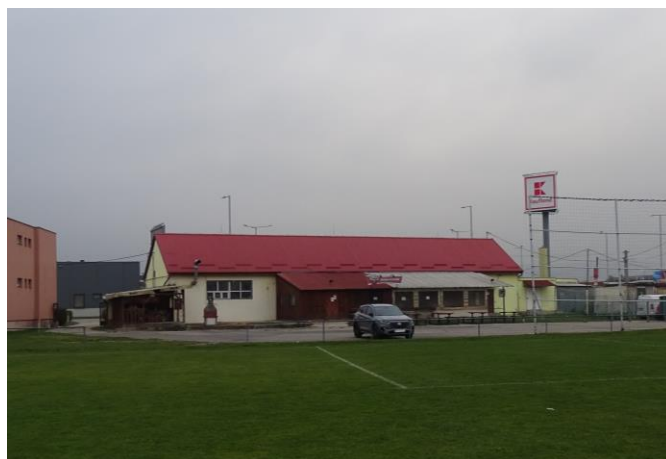
Obr. č. 1 Čelný pohľad od ulice Myslenická a zadný pohľad od hracej plochy

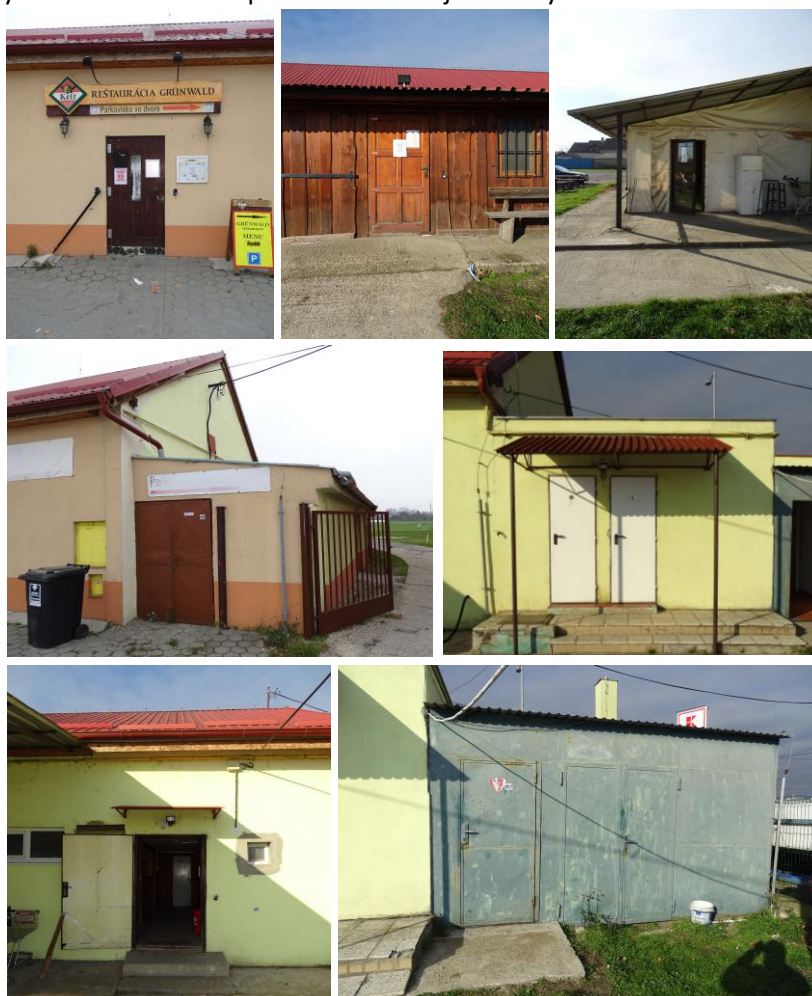
*Obr. č. 2 Vstup do budovy - reštaurácie, zadný východ z reštaurácie na dvor, zadný východ z prestrešenej terasy, vstupy do skladov, vstupy do WC, vstup do časti užíwanej futbalovým klubom, vstup do rozhodcovskej miestnosti a vstup do kotolne.*

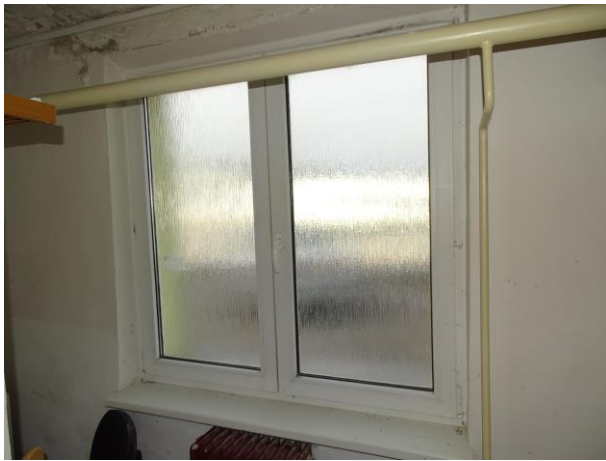
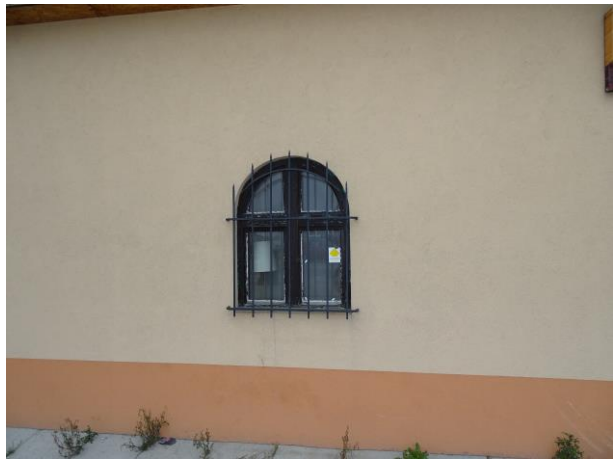
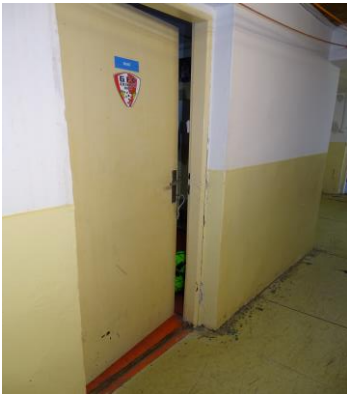
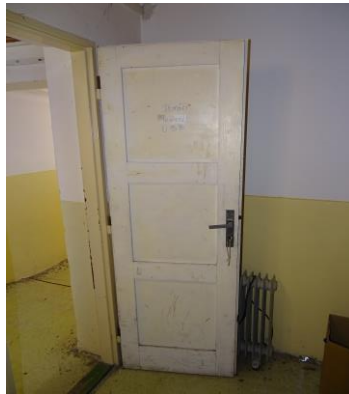
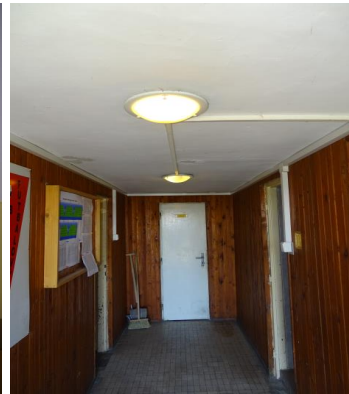
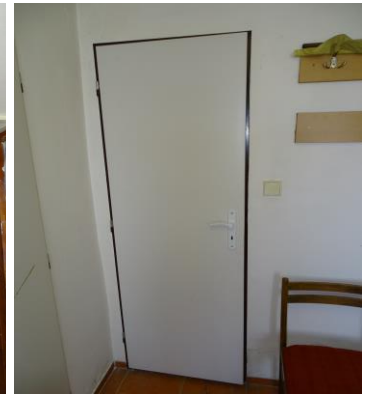
Obr. č. 4 - Otvorové konštrukcie – plastové okno s plastovým parapetom, drevené okno (reštaurácia) pôvodné drevotrieskové dvere, pôvodné drevené dvere, nové drevotrieskové dvere.

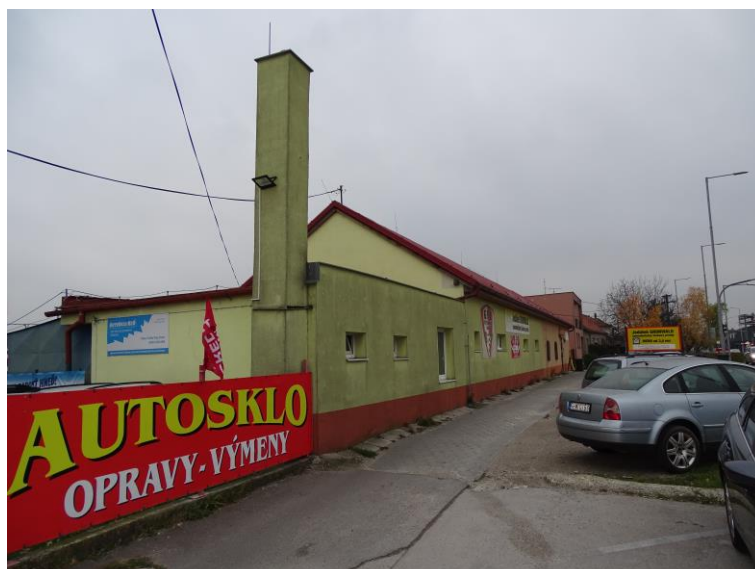
Obr. č. 16 Komín

V objekte je vybudovaný klasický murovaný dymovod.
