HODNOTENIE DREVÍN

Vybraté dreviny - sofory japonské v centre mesta Pezinok

Dátum spracovania: august 2018

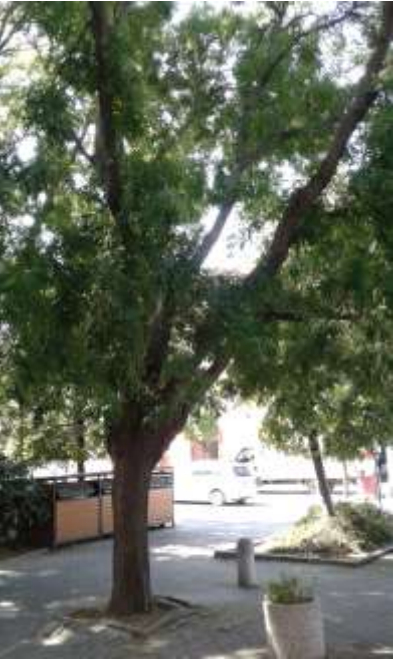
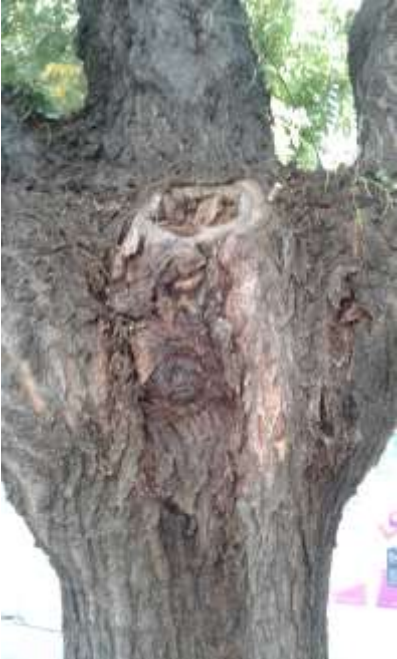
Číslo stromu: 1	Názov stromu: Sofora japonská (<i>Sophora japonica</i>)		Obvod kmeňa (cm) 146
Výška stromu (m) 9	Priemer koruny (m) 8	Stupeň poškodenia: 3	
Spôsob poškodenia: v minulosti hlavovaný, v súčasnosti hlavy prerastené, v rozkonáreniach sa nachádzajú menšie dutiny, v korune menšie suché konáre, zhutnený koreňový priestor, korene dvíhajú dlažbu			
Návrh zásahu: redukcia koruny 20%, zdravotný rez		Priorita opatrenia: 1	Perspektíva: krátkodobá

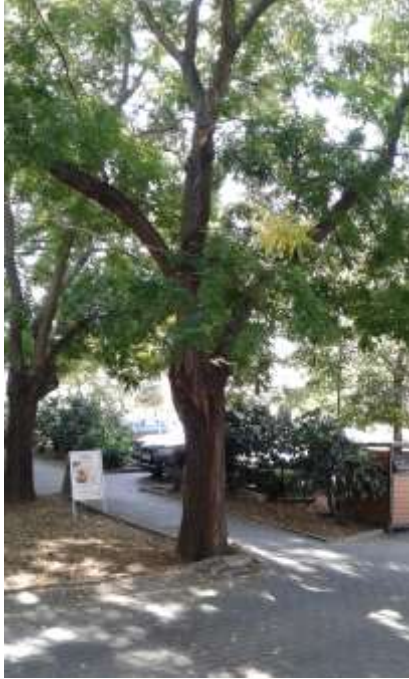
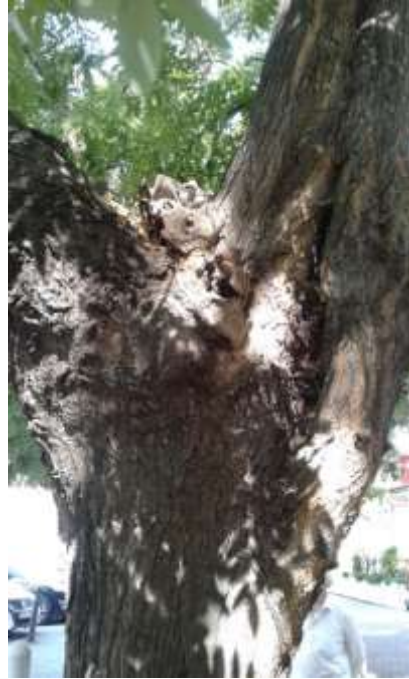
Číslo stromu: 2	Názov stromu: Sofora japonská (Sophora japonica)	Obvod kmeňa (cm) 158
Výška stromu (m) 9	Priemer koruny (m) 9	Stupeň poškodenia: 3

Spôsob poškodenia: tlakové rozkonárenie, v minulosti hlavovaný, v súčasnosti hlavy prerastené, v rozkonáreniach sa nachádzajú menšie dutiny, v korune menšie suché konáre, zhutnený koreňový priestor,

Návrh zásahu: redukcia koruny 20%, zdravotný rez **Priorita opatrenia: 1** **Perspektíva:** krátkodobá

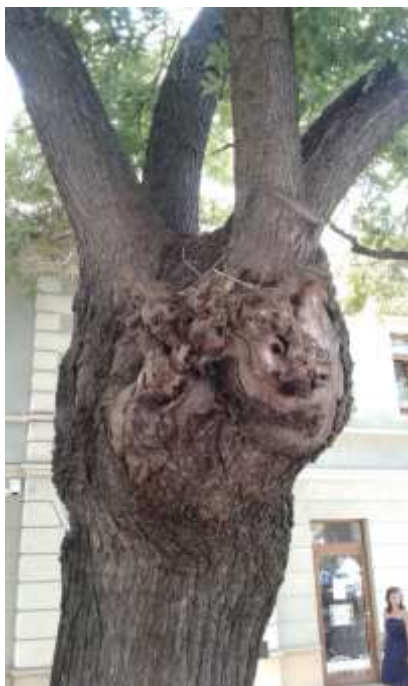
Číslo stromu: 3	Názov stromu: Sofora japonská (Sophora japonica)	Obvod kmeňa (cm) 1158
Výška stromu (m) 8	Priemer koruny (m) 9	Stupeň poškodenia: 2

Spôsob poškodenia: v minulosti hlavovaný, v súčasnosti hlavy prerastené, v rozkonáreniach sa nachádzajú menšie dutiny, v korune menšie suché konáre, zhutnený koreňový priestor, tlakové rozkonárenie

Návrh zásahu: redukcia koruny 20%, zdravotný rez **Priorita opatrenia: 1** **Perspektíva:** krátkodobá

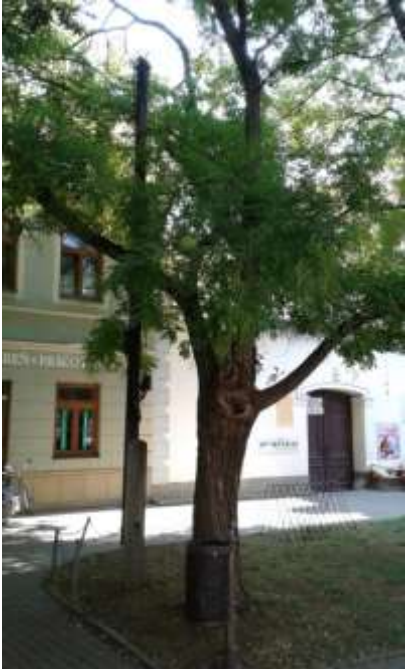
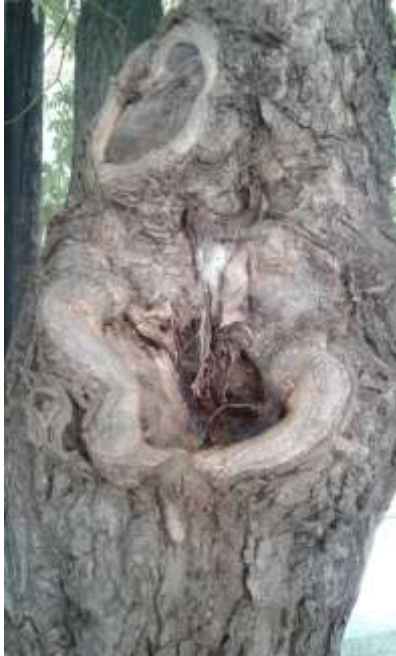
Číslo stromu: 4	Názov stromu: Sofora japonská (<i>Sophora japonica</i>)		Obvod kmeňa (cm) 135
Výška stromu (m) 8	Priemer koruny (m) 8	Stupeň poškodenia: 3	
Spôsob poškodenia: v minulosti hlavovaný, v súčasnosti hlavy prerastené, v rozkonáreniach sa nachádzajú menšie dutiny, v korune menšie suché konáre, zhutnený koreňový priestor, na báze škrtiace korene			
Návrh zásahu: redukcia koruny 20%, zdravotný rez		Priorita opatrenia: 1	Perspektíva: krátkodobá

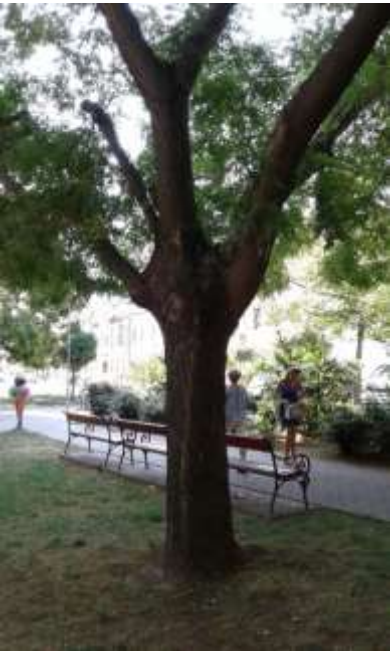
Číslo stromu: 5	Názov stromu: Sofora japonská (<i>Sophora japonica</i>)		Obvod kmeňa (cm) 150
Výška stromu (m) 8	Priemer koruny (m) 8	Stupeň poškodenia: 2	
Spôsob poškodenia: v minulosti hlavovaný, v súčasnosti hlavy prerastené, v korune menšie suché konáre, na báze škrtiace korene, na povrchu poškodené korene kosačkou			
Návrh zásahu: redukcia koruny 20%, zdravotný rez		Priorita opatrenia: 1	Perspektíva: krátkodobá

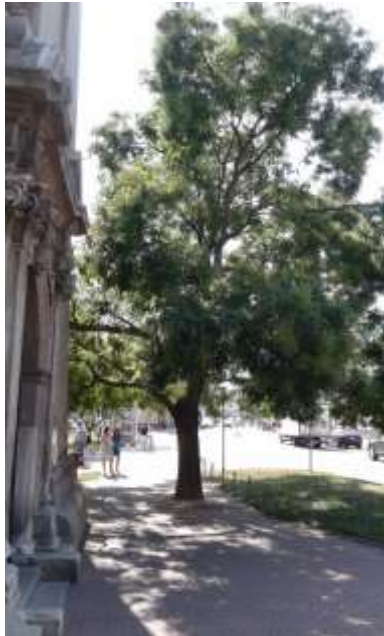
Číslo stromu: 6	Názov stromu: Sofora japonská (Sophora japonica)	Obvod kmeňa (cm) 175
Výška stromu (m) 9	Priemer koruny (m) 8	Stupeň poškodenia: 2
Spôsob poškodenia: v minulosti hlavovaný, v súčasnosti hlavy prerastené, v rozkonáreniach sa nachádzajú rany po orezoch, v korune menšie suché konáre, zhutnený koreňový priestor, korene dvíhajú dlažbu		
Návrh zásahu: redukcia koruny 20%, zdravotný rez	Priorita opatrenia: 1	Perspektíva: krátkodobá

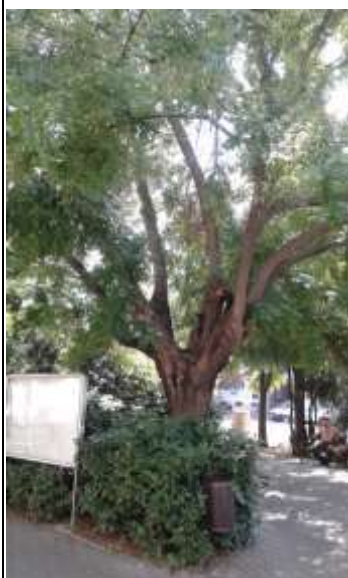
Číslo stromu: 7	Názov stromu: Sofora japonská (Sophora japonica)	Obvod kmeňa (cm) 190
Výška stromu (m) 10	Priemer koruny (m) 9	Stupeň poškodenia: 4
Spôsob poškodenia: v minulosti hlavovaný, v súčasnosti hlavy prerastené, v rozkonáreniach sa nachádzajú menšie dutiny, v korune menšie suché konáre a zlomené konáre, zhutnený koreňový priestor, na kmeni a v rozkonáreniach plodnice drevozkladných húb		
Návrh zásahu: výrub	Priorita opatrenia: 1	Perspektíva: žiadna

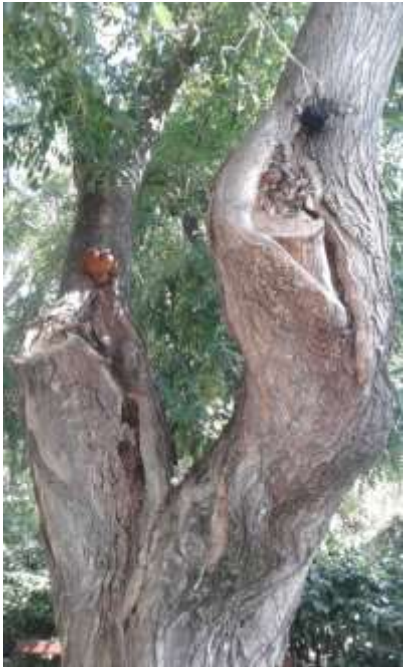
Číslo stromu: 14	Názov stromu: Sofora japonská (Sophora japonica)	Obvod kmeňa (cm) 184
Výška stromu (m) 10	Priemer koruny (m) 9	Stupeň poškodenia: 4
Spôsob poškodenia: v minulosti hlavovaný, v súčasnosti hlavy prerastené, následne redukovaný, v rozkonáreniach sa nachádzajú menšie dutiny, v korune menšie suché konáre, zhutnený koreňový priestor, na kostrových konároch drevozkladné huby		
Návrh zásahu: výrub	Priorita opatrenia: 1	Perspektíva: žiadna

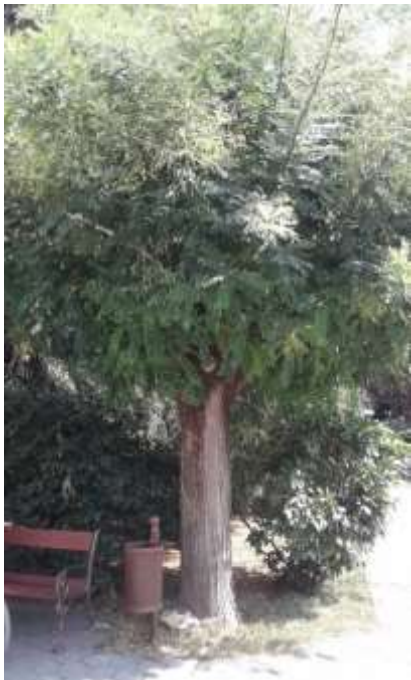
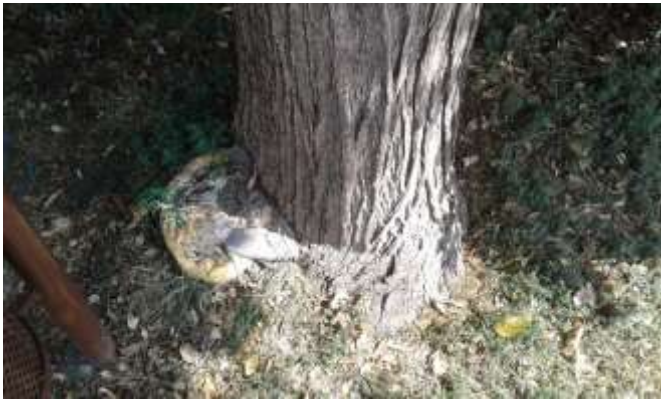
Číslo stromu: 15	Názov stromu: Sofora japonská (Sophora japonica)	Obvod kmeňa (cm) 155
Výška stromu (m) 6	Priemer koruny (m) 4	Stupeň poškodenia: 4
Spôsob poškodenia: pravidelne hlavovaný, v rozkonáreniach sa nachádzajú menšie dutiny, na báze kmeňa plodnice drevozkladnej huby, zhutnený koreňový priestor,		
Návrh zásahu: výrub	Priorita opatrenia: 1	Perspektíva: žiadna

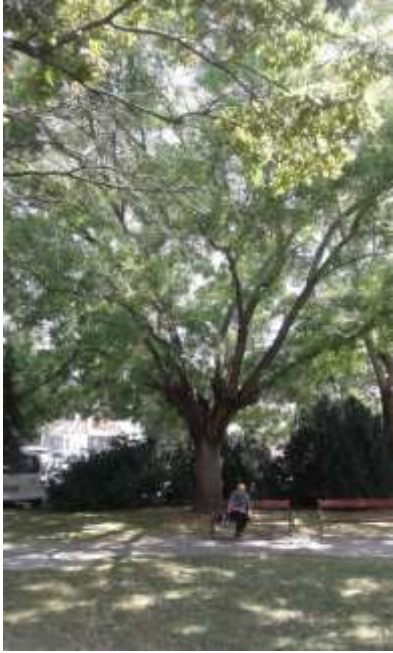
Číslo stromu: 22	Názov stromu: Sofora japonská (<i>Sophora japonica</i>)		Obvod kmeňa (cm) 212
Výška stromu (m) 8	Priemer koruny (m) 11	Stupeň poškodenia: 2	
Spôsob poškodenia: v minulosti hlavovaný, v súčasnosti hlavy prerastené, v rozkonáreniach sa nachádzajú menšie dutiny, v korune menšie suché konáre, na báze škrtiace korene			
Návrh zásahu: redukcia koruny 15%, zdravotný rez		Priorita opatrenia: 1	Perspektíva: krátkodobá

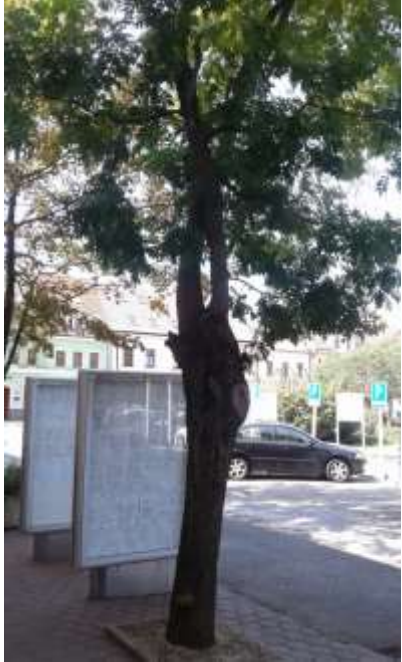
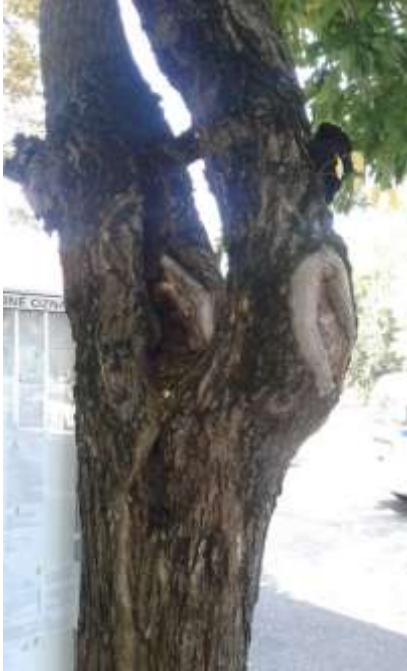
Číslo stromu: 24	Názov stromu: Sofora japonská (Sophora japonica)	Obvod kmeňa (cm) 112
Výška stromu (m) 8	Priemer koruny (m) 4	Stupeň poškodenia: 4
Spôsob poškodenia: v minulosti hlavovaný, v súčasnosti hlavy prerastené, v rozkonáreniach sa nachádzajú menšie dutiny, v korune menšie suché konáre, zhutnený koreňový priestor, tlakové rozkonárenie, asymetrická koruna, plodnice drevokazných húb na kmeni		
Návrh zásahu: výrub	Priorita opatrenia: 1	Perspektíva: žiadna

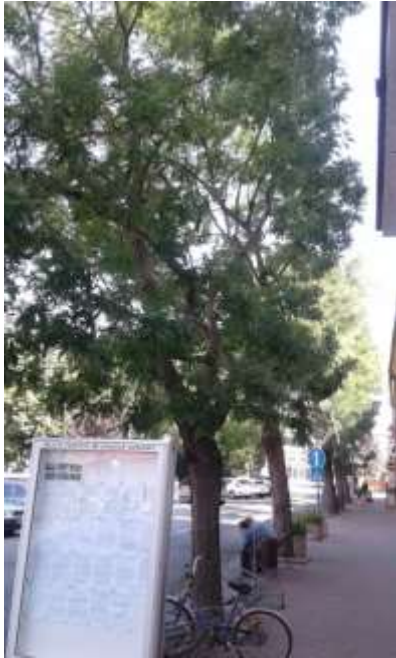
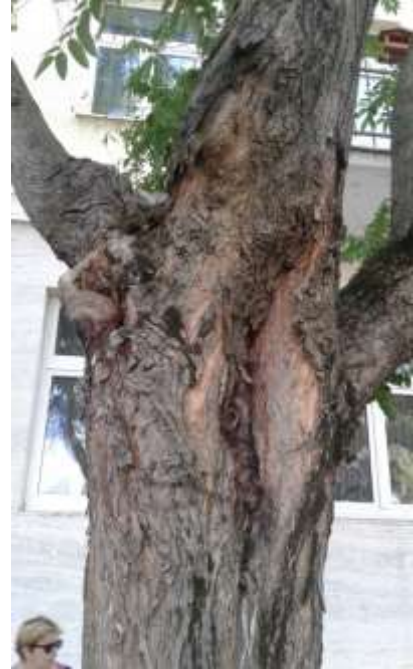
Číslo stromu: 26	Názov stromu: Sofora japonská (<i>Sophora japonica</i>)	Obvod kmeňa (cm) 137
Výška stromu (m) 8	Priemer koruny (m) 7	Stupeň poškodenia: 3
Spôsob poškodenia: v minulosti hlavovaný, v súčasnosti hlavy prerastené, v rozkonáreniach sa nachádzajú menšie dutiny, v korune menšie suché konáre, zhutnený koreňový priestor, asymetrická koruna		
Návrh zásahu: redukcia koruny 20%, zdravotný rez	Priorita opatrenia: 1	Perspektíva: krátkodobá

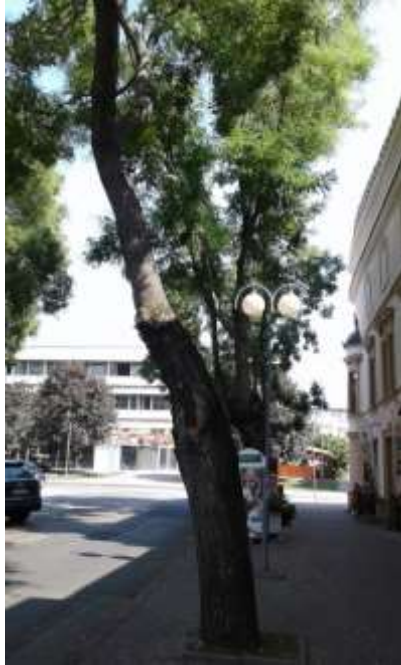
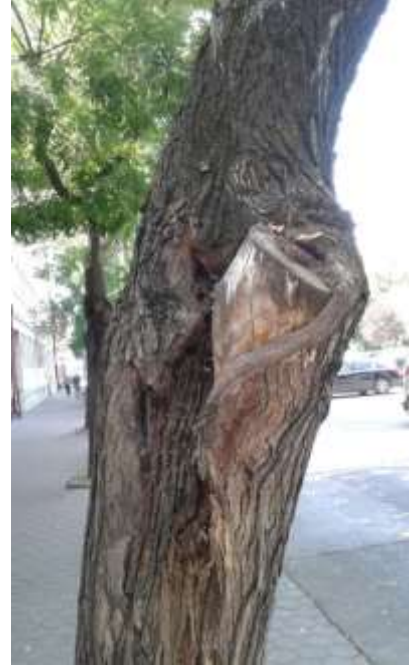
Číslo stromu: 30	Názov stromu: Sofora japonská (<i>Sophora japonica</i>)	Obvod kmeňa (cm) 167
Výška stromu (m) 12	Priemer koruny (m) 8	Stupeň poškodenia: 3
Spôsob poškodenia: v minulosti hlavovaný, v súčasnosti jeden kostrový konár, na kmeni sa nachádzajú dutiny – výrazné poškodenie po zlom oreze, pod orezom výživový tieň, strom vyvetvený, zhutnený koreňový priestor, koruna asymetrická		
Návrh zásahu: redukcia koruny 30% /výrub	Priorita opatrenia: 1	Perspektíva: do 5 rokov

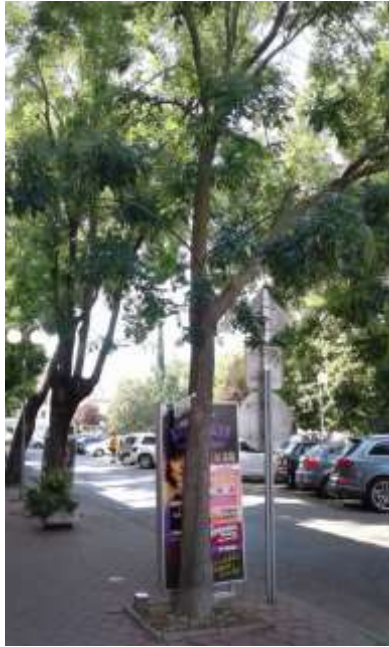
Číslo stromu: 32	Názov stromu: Sofora japonská (<i>Sophora japonica</i>)	Obvod kmeňa (cm) 84
Výška stromu (m) 7	Priemer koruny (m) 6	Stupeň poškodenia: 2
Spôsob poškodenia: v minulosti hlavovaný, , zhutnený koreňový priestor, korene poškodené výkopom, koruna asymetrická		
Návrh zásahu: redukcia koruny 10%, zdravotný rez	Priorita opatrenia: 1	Perspektíva: krátkodobá

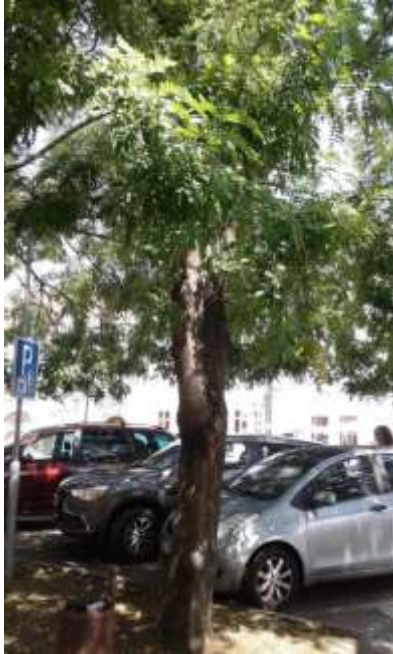
Číslo stromu: 34	Názov stromu: Sofora japonská (Sophora japonica)	Obvod kmeňa (cm) 116
Výška stromu (m) 8	Priemer koruny (m) 6	Stupeň poškodenia: 2
Spôsob poškodenia: v minulosti hlavovaný, v súčasnosti hlavy prerastené, v rozkonáreniach sa nachádzajú menšie dutiny, na báze škrtiace korene, povrchové korene poškodené kosačkou		
Návrh zásahu: redukcia koruny 15%, zdravotný rez	Priorita opatrenia: 1	Perspektíva: krátkodobá

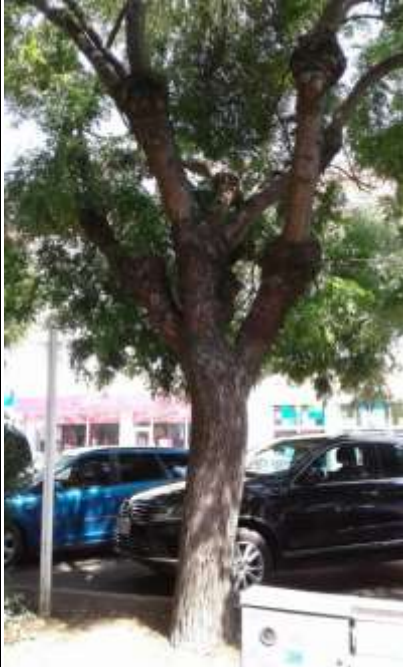
Číslo stromu: 38	Názov stromu: Sofora japonská (<i>Sophora japonica</i>)	Obvod kmeňa (cm) 152
Výška stromu (m) 7	Priemer koruny (m) 8	Stupeň poškodenia: 2
Spôsob poškodenia: v minulosti hlavovaný, v súčasnosti hlavy prerastené, v korune menšie suché konáre, zhutnený koreňový priestor, kmeň blízko cesty		
Návrh zásahu: zdravotný rez	Priorita opatrenia: 1	Perspektíva: krátkodobá

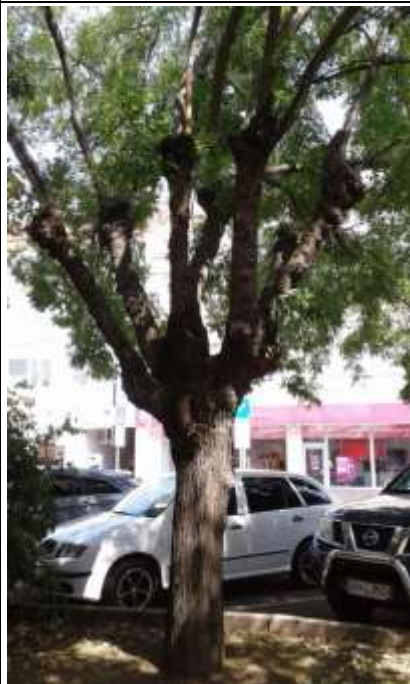
Číslo stromu: 39	Názov stromu: Sofora japonská (<i>Sophora japonica</i>)	Obvod kmeňa (cm) 132
Výška stromu (m) 7	Priemer koruny (m) 8	Stupeň poškodenia: 2
Spôsob poškodenia: v minulosti hlavovaný, v súčasnosti hlavy prerastené, v rozkonáreniach sa nachádzajú menšie dutiny, v korune menšie suché konáre, zhutnený koreňový priestor,		
Návrh zásahu: redukcia koruny 15%, zdravotný rez	Priorita opatrenia: 1	Perspektíva: krátkodobá

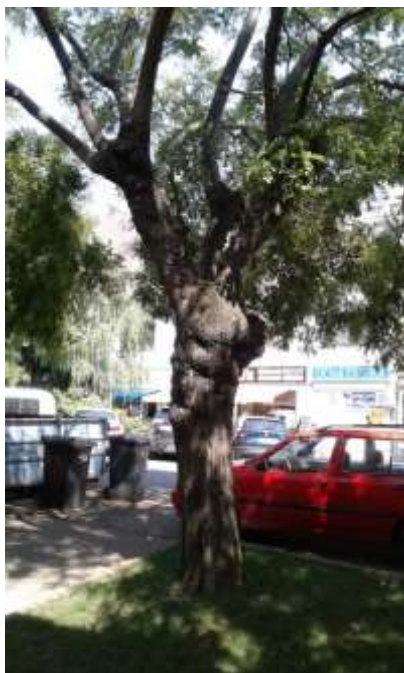
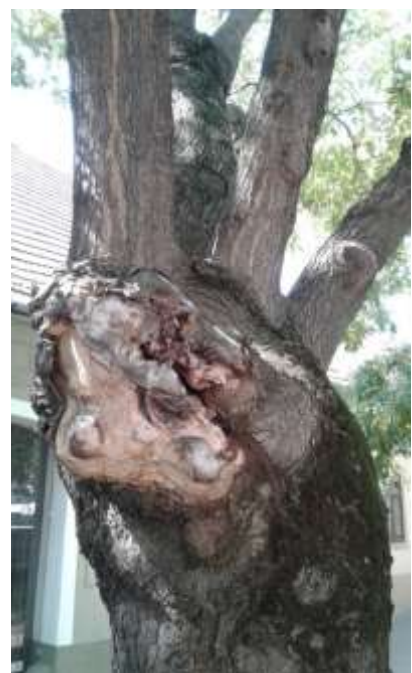
Číslo stromu: 41	Názov stromu: Sofora japonská (<i>Sophora japonica</i>)	Obvod kmeňa (cm) 156
Výška stromu (m) 7	Priemer koruny (m) 7	Stupeň poškodenia: 2

Spôsob poškodenia: v minulosti hlavovaný, v súčasnosti hlavy prerastené, výrazné poškodenie v rozkonárení – vznik dutiny, povrchové korene poškodené kosačkou

Návrh zásahu: redukcia koruny 15%, zdravotný rez	Priorita opatrenia: 1	Perspektíva: krátkodobá
---	------------------------------	--------------------------------

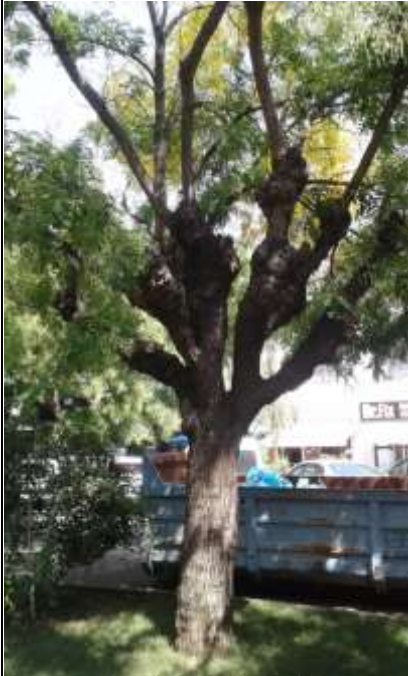
Číslo stromu: 42	Názov stromu: Sofora japonská (<i>Sophora japonica</i>)	Obvod kmeňa (cm) 136
Výška stromu (m) 7	Priemer koruny (m) 8	Stupeň poškodenia: 3

Spôsob poškodenia: v minulosti hlavovaný, v súčasnosti hlavy prerastené, v rozkonáreniach sa nachádzajú menšie dutiny, v korune menšie suché konáre,

Návrh zásahu: redukcia koruny 15%, zdravotný rez **Priorita opatrenia:** 1 **Perspektíva:** krátkodobá

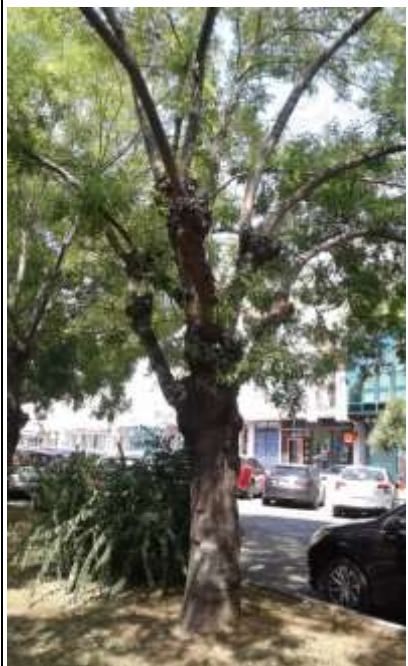
Číslo stromu: 43	Názov stromu: Sofora japonská (<i>Sophora japonica</i>)	Obvod kmeňa (cm) 152
Výška stromu (m) 7	Priemer koruny (m) 8	Stupeň poškodenia: 2

Spôsob poškodenia: v minulosti hlavovaný, v súčasnosti hlavy prerastené, v rozkonáreniach sa nachádzajú drobné dutiny,

Návrh zásahu: zdravotný rez **Priorita opatrenia:** 1 **Perspektíva:** krátkodobá

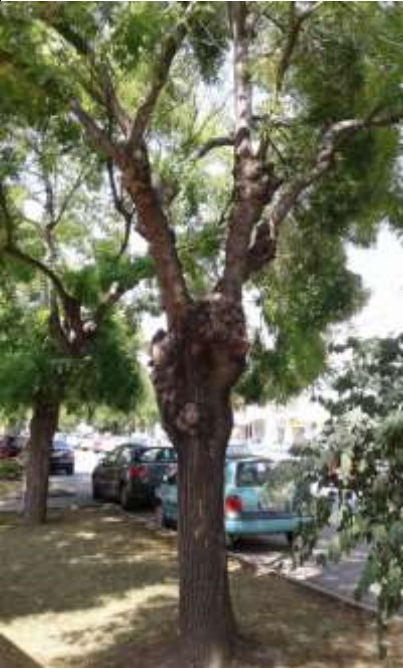
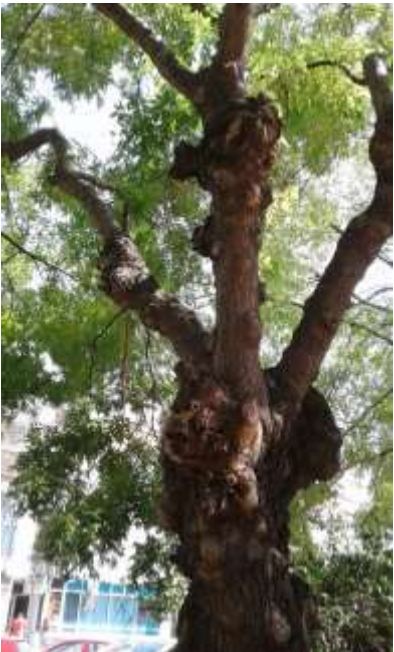
Číslo stromu: 51	Názov stromu: Sofora japonská (<i>Sophora japonica</i>)		Obvod kmeňa (cm) 133
Výška stromu (m) 8	Priemer koruny (m) 7	Stupeň poškodenia: 2/3	
Spôsob poškodenia: v minulosti hlavovaný, v súčasnosti hlavy prerastené, v rozkonáreniach sa nachádzajú menšie dutiny, v korune menšie suché konáre,			
Návrh zásahu: redukcia koruny 15%, zdravotný rez		Priorita opatrenia: 1	Perspektíva: krátkodobá

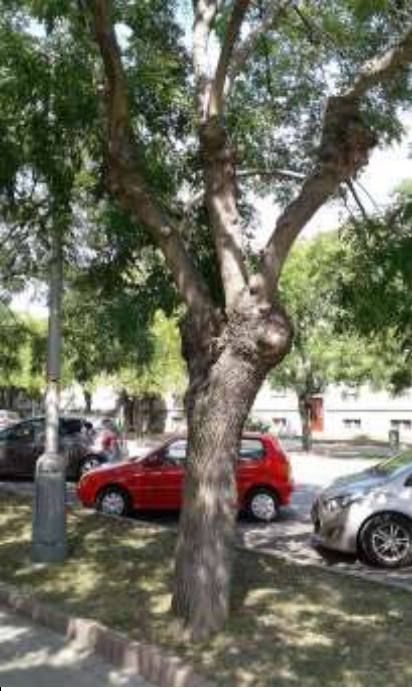
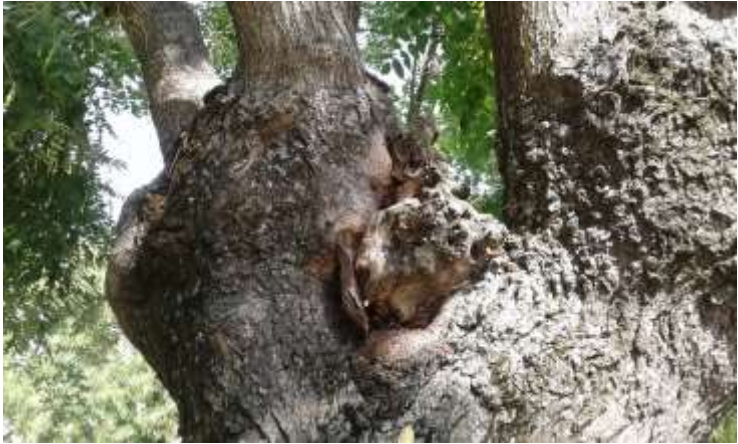
Číslo stromu: 60	Názov stromu: Sofora japonská (Sophora japonica)		Obvod kmeňa (cm) 139
Výška stromu (m) 7	Priemer koruny (m) 7	Stupeň poškodenia: 3	
Spôsob poškodenia: v minulosti hlavovaný, v súčasnosti hlavy prerastené, v rozkonáreniach sa nachádzajú menšie dutiny, v korune menšie suché konáre, strom rastie v blízkosti lampy a chodníka. V trávniku v blízkosti stromu sa nachádzajú saprofytické huby - hnojník			
Návrh zásahu: redukcia koruny 20%, Lokálna redukcia od lampy		Priorita opatrenia: 1	Perspektíva: krátkodobá

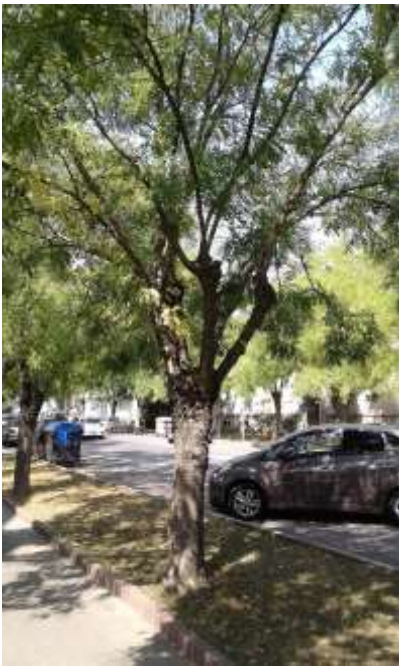
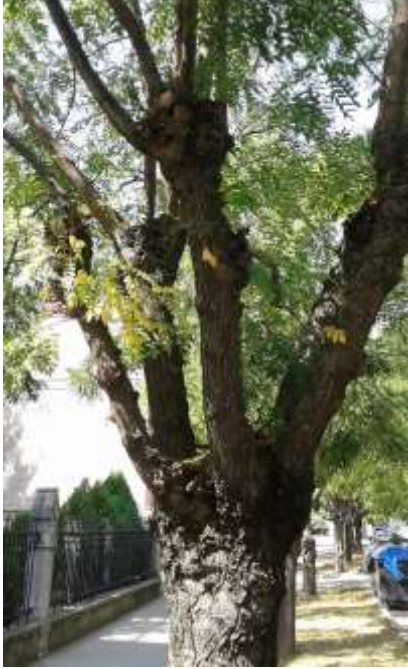
Číslo stromu: 61	Názov stromu: Sofora japonská (Sophora japonica)		Obvod kmeňa (cm) 121
Výška stromu (m) 6	Priemer koruny (m) 6	Stupeň poškodenia: 2	
Spôsob poškodenia: v minulosti hlavovaný, v súčasnosti hlavy prerastené, v rozkonáreniach sa nachádzajú menšie dutiny, strom rastie v blízkosti chodníka			
Návrh zásahu: zdravotný rez		Priorita opatrenia: 1	Perspektíva: krátkodobá

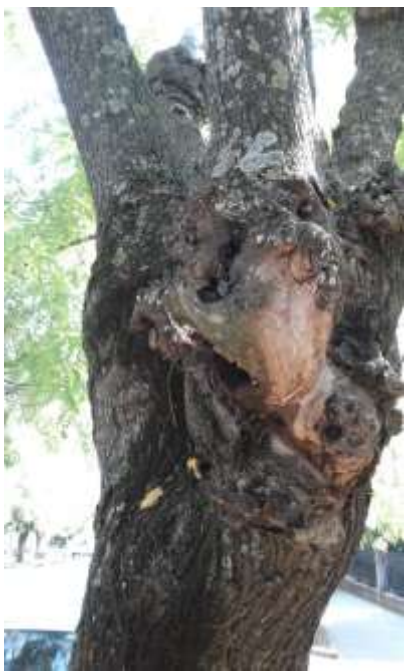
Číslo stromu: 65	Názov stromu: Sofora japonská (Sophora japonica)	Obvod kmeňa (cm) 121
Výška stromu (m) 7	Priemer koruny (m) 7	Stupeň poškodenia: 2/3
Spôsob poškodenia: v minulosti hlavovaný, v súčasnosti hlavy prerastené, v rozkonáreniach sa nachádzajú väčšie dutiny, v korune menšie suché konáre, na kmeni mechanické poškodenie,		
Návrh zásahu: redukcia koruny 10%, zdravotný rez	Priorita opatrenia: 1	Perspektíva: krátkodobá

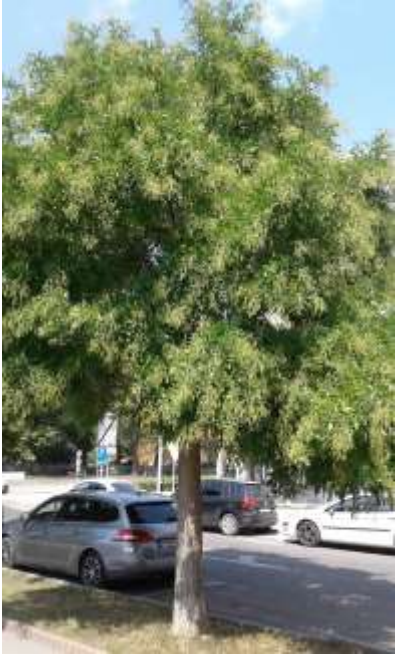
Číslo stromu: 69	Názov stromu: Sofora japonská (Sophora japonica)		Obvod kmeňa (cm) 80
Výška stromu (m) 6	Priemer koruny (m) 5	Stupeň poškodenia: 1	
Spôsob poškodenia: koruna miestami prehustená, drobné suché konáre v korune, na kmeni mechanické poškodenie			
Návrh zásahu: zdravotný rez		Priorita opatrenia: 1	Perspektíva: dlhodobá

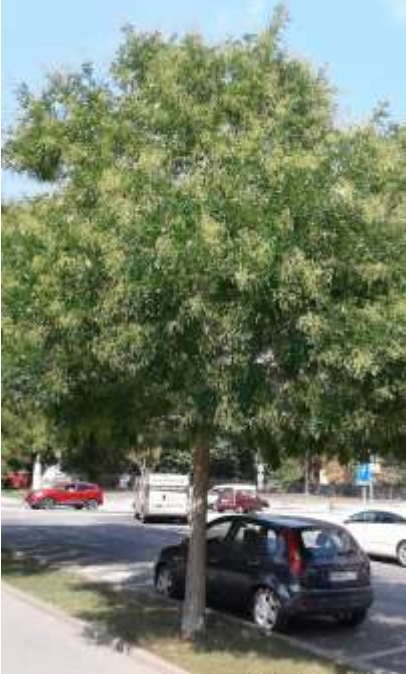
Číslo stromu: 70	Názov stromu: Sofora japonská (Sophora japonica)		Obvod kmeňa (cm) 68
Výška stromu (m) 6	Priemer koruny (m) 4	Stupeň poškodenia: 1	
Spôsob poškodenia: koruna miestami prehustená, drobné suché konáre v korune			
Návrh zásahu: zdravotný rez		Priorita opatrenia: 1	Perspektíva: dlhodobá

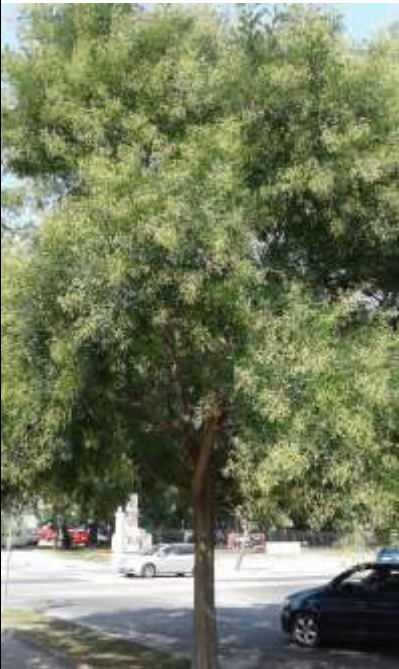
Číslo stromu: 71	Názov stromu: Sofora japonská (Sophora japonica)		Obvod kmeňa (cm) 89
Výška stromu (m) 6	Priemer koruny (m) 5	Stupeň poškodenia: 1	
Spôsob poškodenia: koruna miestami prehustená, v korune drobné suché konáre			
Návrh zásahu: zdravotný rez		Priorita opatrenia: 1	Perspektíva: dlhodobá

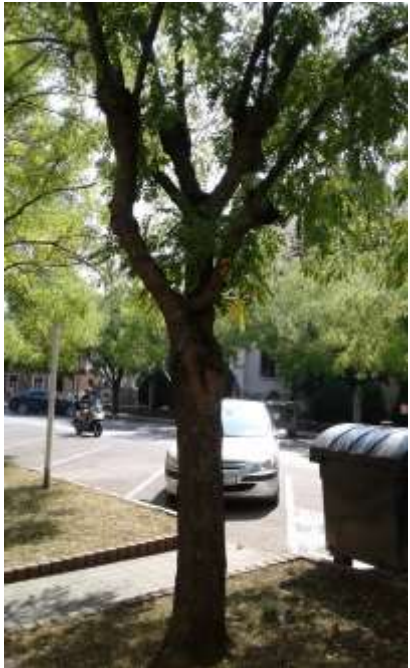
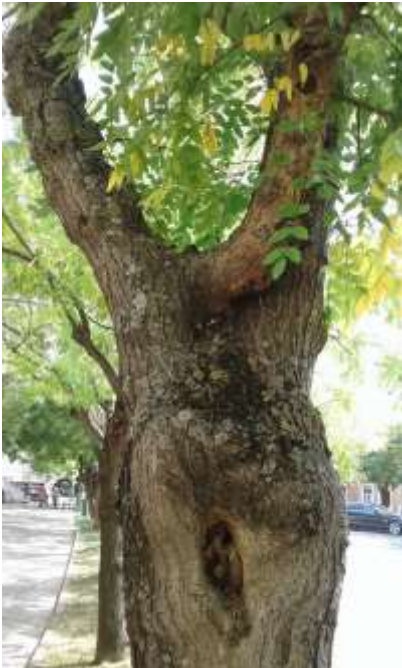
Číslo stromu: 75	Názov stromu: Sofora japonská (<i>Sophora japonica</i>)	Obvod kmeňa (cm) 93
Výška stromu (m) 7	Priemer koruny (m) 6	Stupeň poškodenia: 2
Spôsob poškodenia: v minulosti hlavovaný, v súčasnosti hlavy prerastené, v rozkonáreniach sa nachádzajú menšie dutiny, v korune menšie suché konáre,		
Návrh zásahu: redukcia koruny 10%, zdravotný rez	Priorita opatrenia: 1	Perspektíva: krátkodobá

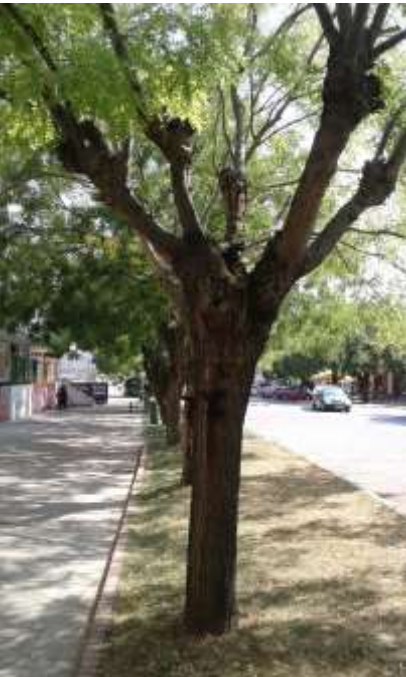
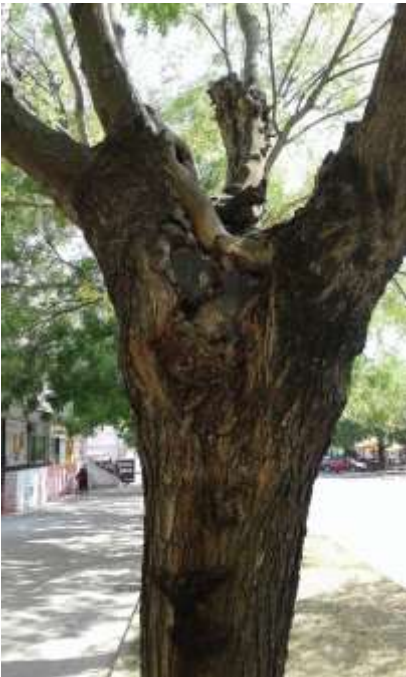
Číslo stromu: 77	Názov stromu: Sofora japonská (<i>Sophora japonica</i>)	Obvod kmeňa (cm) 123
Výška stromu (m) 7	Priemer koruny (m) 8	Stupeň poškodenia: 4
Spôsob poškodenia: v minulosti hlavovaný, v súčasnosti hlavy prerastené, v rozkonáreniach sa nachádzajú väčšie dutiny, v korune menšie suché konáre, na kmeni plodnice drevokazných húb		
Návrh zásahu: výrub	Priorita opatrenia: 1	Perspektíva: žiadna

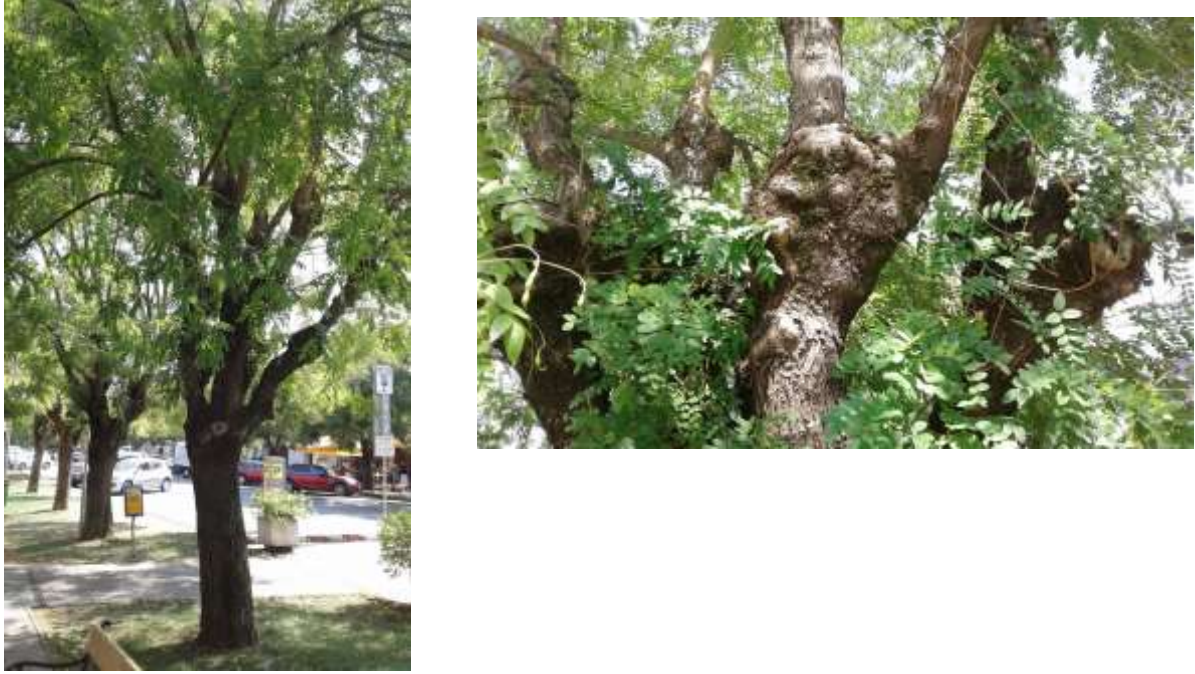
Číslo stromu: 82	Názov stromu: Sofora japonská (<i>Sophora japonica</i>)	Obvod kmeňa (cm) 158
Výška stromu (m) 7	Priemer koruny (m) 8	Stupeň poškodenia: 2
Spôsob poškodenia: v minulosti hlavovaný, v súčasnosti hlavy prerastené, v rozkonáreniach sa nachádzajú menšie dutiny, v korune menšie suché konáre, strom konármi zasahuje do budovy		
Návrh zásahu: redukcia koruny 10%, zdravotný rez, lokálna redukcia od budovy		Priorita opatrenia: 1 Perspektíva: krátkodobá

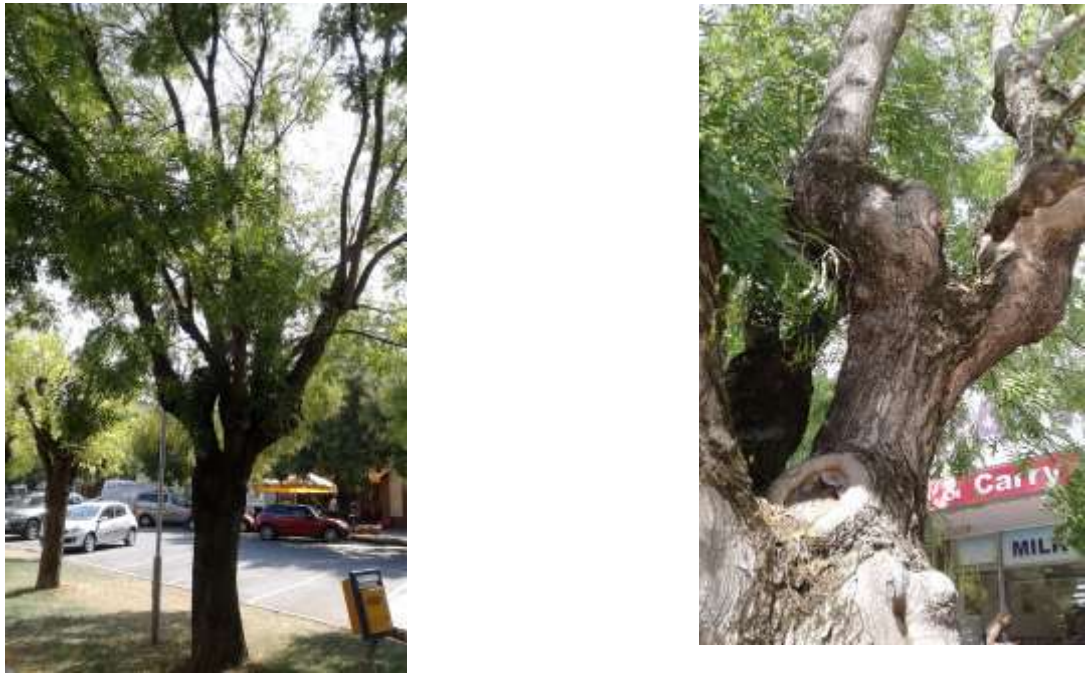
Číslo stromu: 83	Názov stromu: Sofora japonská (<i>Sophora japonica</i>)	Obvod kmeňa (cm) 179
Výška stromu (m) 7	Priemer koruny (m) 8	Stupeň poškodenia: 3
Spôsob poškodenia: v minulosti hlavovaný, v súčasnosti hlavy prerastené, v rozkonáreniach sa nachádzajú menšie dutiny, v korune menšie suché konáre, strom konármi zasahuje do budovy		
Návrh zásahu: redukcia koruny 10%, zdravotný rez, lokálna redukcia od budovy		Priorita opatrenia: 1 Perspektíva: krátkodobá

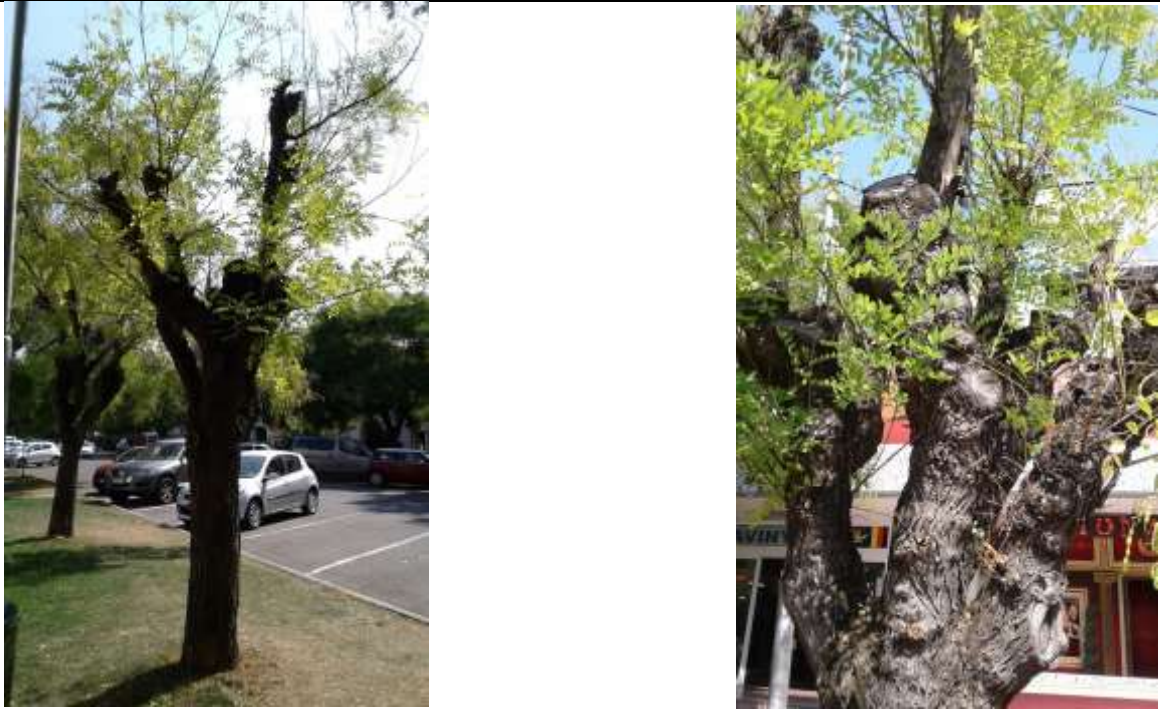
Číslo stromu: 84	Názov stromu: Sofora japonská (Sophora japonica)	Obvod kmeňa (cm) 127
Výška stromu (m) 3	Priemer koruny (m) 3	Stupeň poškodenia: 4
Spôsob poškodenia: v minulosti hlavovaný, v súčasnosti hlavy prerastené, v rozkonáreniach sa nachádzajú väčšie dutiny, koruna výrazne presychá		
Návrh zásahu: výrub	Priorita opatrenia: 1	Perspektíva: žiadna

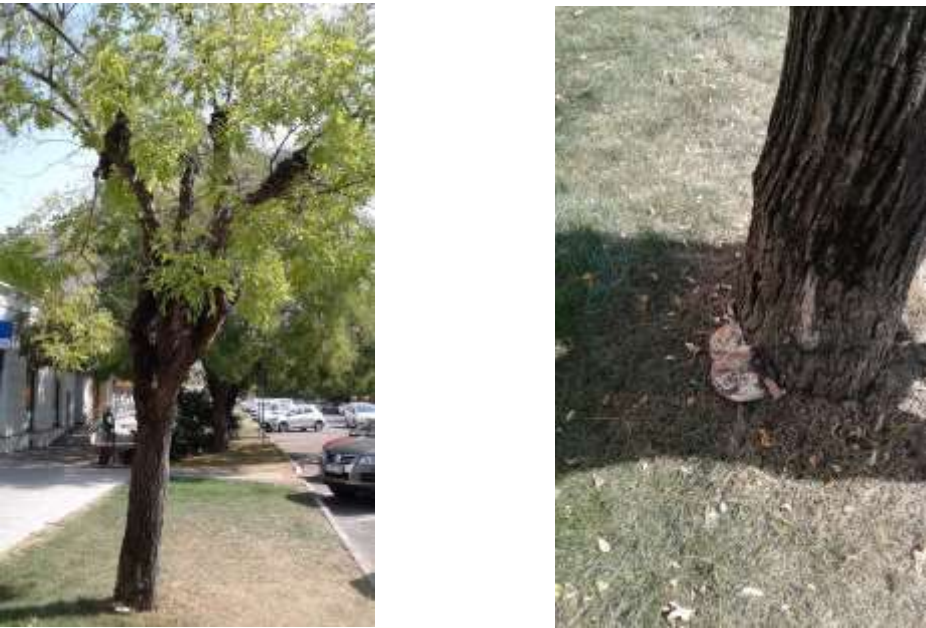
Číslo stromu: 85	Názov stromu: Sofora japonská (Sophora japonica)	Obvod kmeňa (cm) 112
Výška stromu (m) 4	Priemer koruny (m) 4	Stupeň poškodenia: 4
Spôsob poškodenia: v minulosti hlavovaný, v súčasnosti hlavy prerastené, v rozkonáreniach sa nachádzajú menšie dutiny, koruna presychá, na báze kmeňa plodnica drevokaznej huby		
Návrh zásahu: výrub	Priorita opatrenia: 1	Perspektíva: žiadna

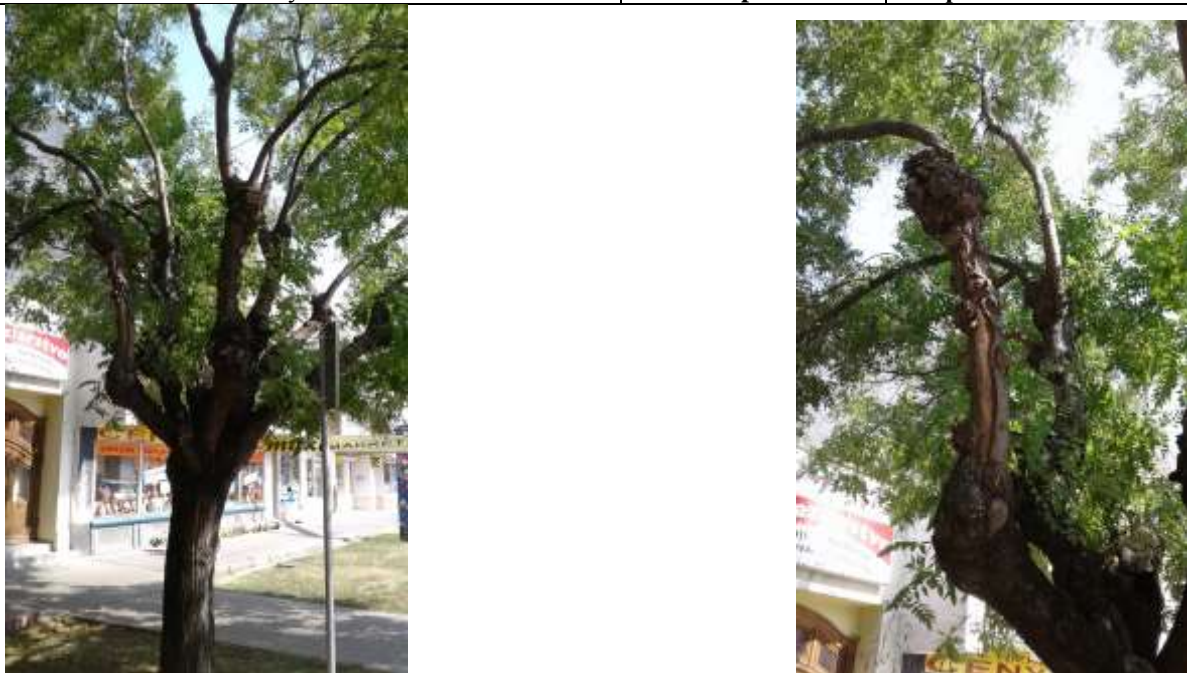
Číslo stromu: 87	Názov stromu: Sofora japonská (<i>Sophora japonica</i>)	Obvod kmeňa (cm) 148
Výška stromu (m) 7	Priemer koruny (m) 7	Stupeň poškodenia: 3
Spôsob poškodenia: v minulosti hlavovaný, v súčasnosti hlavy prerastené, v rozkonáreniach sa nachádzajú väčšie dutiny, v korune menšie suché konáre, na konári pozdĺžna trhlina, strom konármi zasahuje do budovy		
Návrh zásahu: redukcia koruny 30%, zdravotný rez, lokálna redukcia od budovy		Priorita opatrenia: 1 Perspektíva: krátkodobá

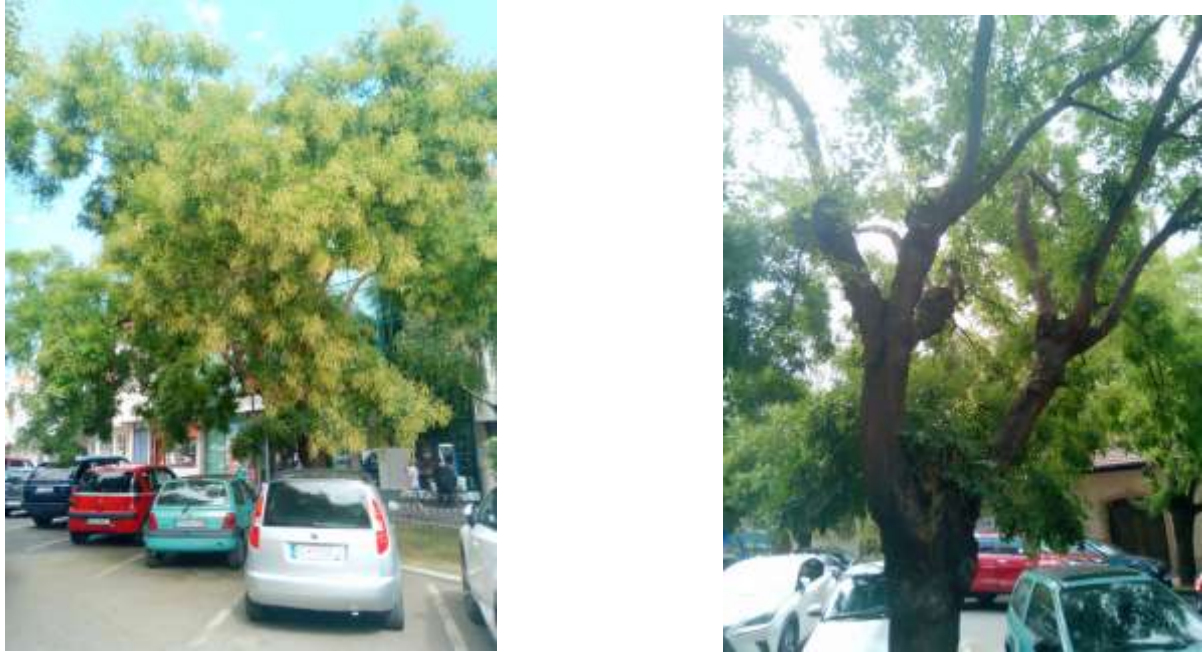
Číslo stromu: 88	Názov stromu: Sofora japonská (<i>Sophora japonica</i>)	Obvod kmeňa (cm) 154
Výška stromu (m) 7	Priemer koruny (m) 7	Stupeň poškodenia: 3
Spôsob poškodenia: v minulosti hlavovaný, v súčasnosti hlavy prerastené, v rozkonáreniach sa nachádzajú menšie dutiny, v korune menšie suché konáre, strom konármi zasahuje do budovy, zhutnený koreňový priestor		
Návrh zásahu: redukcia koruny 15%, zdravotný rez, lokálna redukcia od budovy		Priorita opatrenia: 1 Perspektíva: krátkodobá
