# SÚHRNNÁ TECHNICKÁ SPRÁVA

Projektová dokumentácia skutočného zamerania stavby

## ZŠ Fándlyho „Panelka“

| účel dokumentácie: | Zameranie skutočného vyhotovenia stavby |

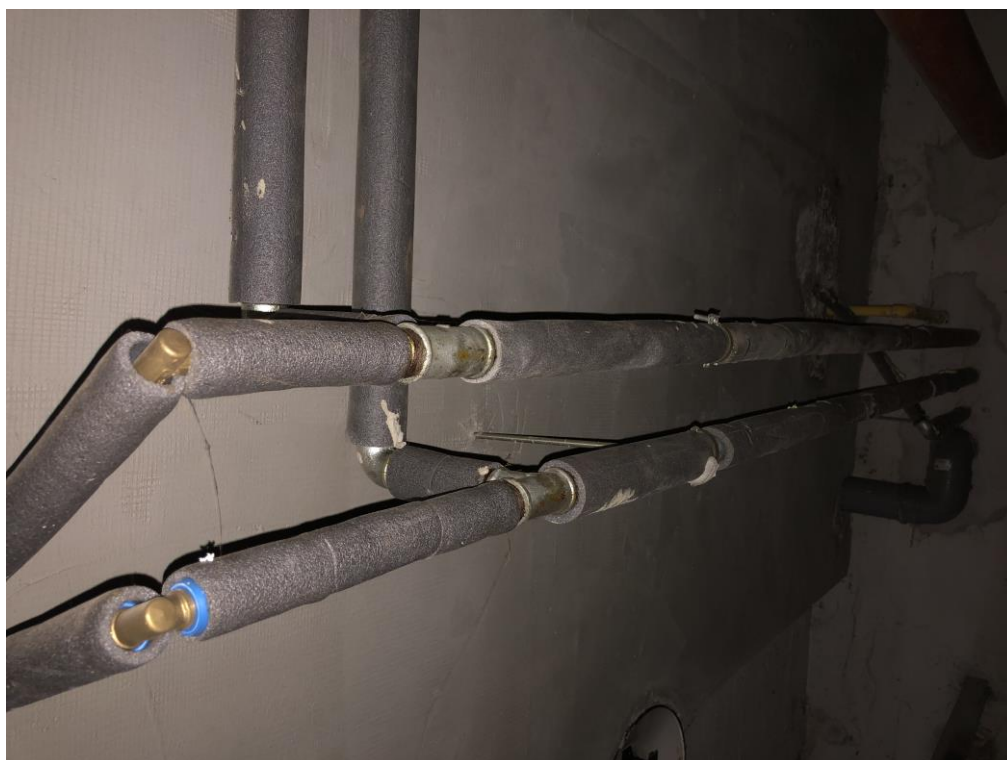
**Obr. č. 21** Prepojenie pôvodného oceového rozvodu vody s novým PP rozvodom

Z vykonaného rozsahu obhliadky ako aj podľa vyjadrení zamestnancov školy je zrejmé, že rozvody pitnej vody sú v rámci objektu školy pôvodné, mimo rozvodov vyhotovených v kuchyni a čiastočne v rámci zrekonštruovaných sociálnych zariadení, ktoré boli vyhotovené iba v rozsahu miestnosti sociálneho zariadenia. Potrubie ku dňu obhliadky neprejavuje známky poruchy, ktoré by boli pozorovateľné bez deštrukčných metód kontroly (vysekané sondy, kontrolné rezy potrubím) avšak prevádzkovateľ školy priebežne vykonáva nevyhnutné opravy a rieši vzniknuté prípadné havárie. Aj napriek uvedenému, je možné predpokladať, že v časovom horizonte 5-10 rokov bude potrebná komplexná rekonštrukcia pôvodných rozvodov vody.

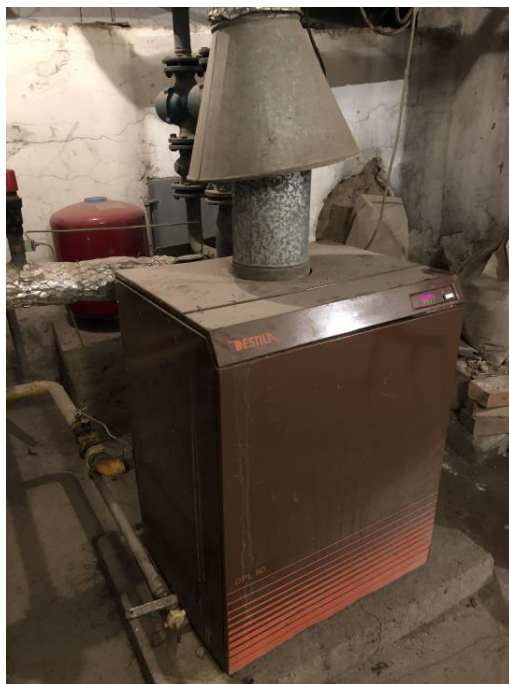
Teplá úžitková voda pre potreby kuchyne je pripravovaná v rámci objektu školy, v suteréne v plynovom kotli DESTILA DPL 45. Kotel bol spustený do prevádzky podľa predloženej revízie v roku 1986. Ostatná teplá úžitková voda je pripravovaná lokálne v rámci jednotlivých elektrických prietokových ohrievačov alt. v rámci elektrických zásobníkov pre TUV.

**Obr. č. 24** - Plynový kotol DESTILA DOL 45 na prípravu TUV pre kuchyňu (r.v. 1986)

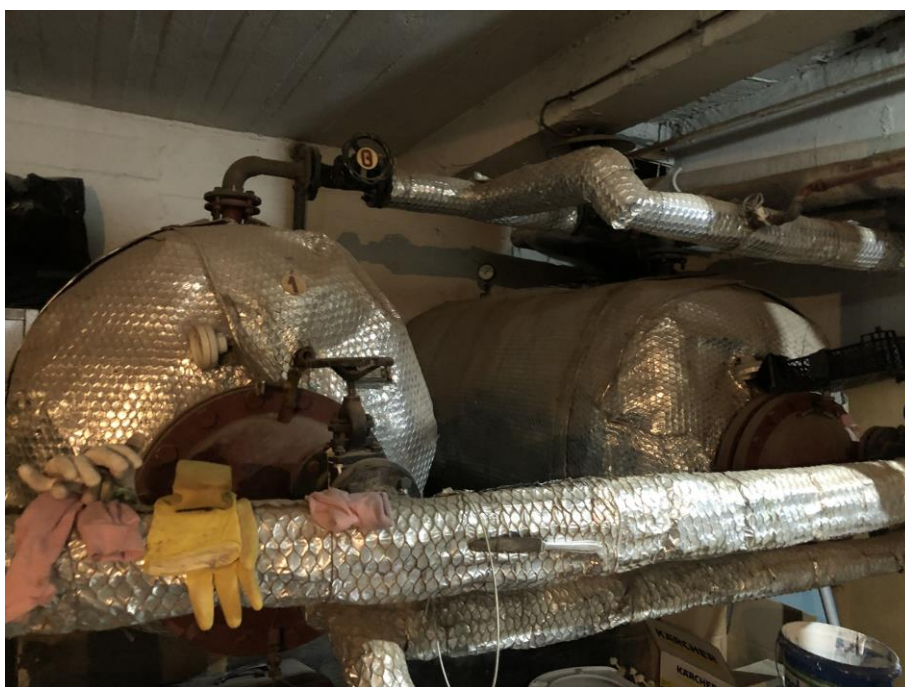
**Obr. č. 25** - Zásobníky na TUV pre potreby kuchyne umiestnené v suteréne (pod priestormi kuchyne)

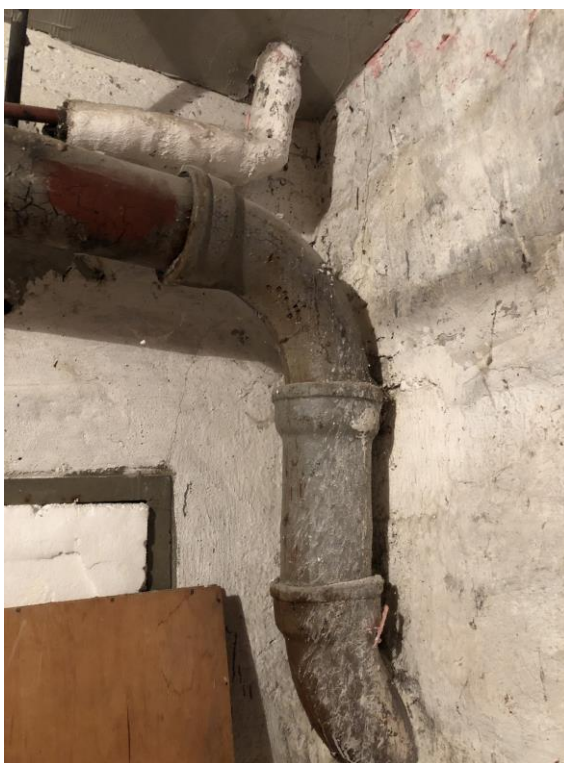
Objekty základnej školy aj telocvične sú napojené na jestvujúcu kanalizačnú prípojku. Splašková kanalizácia v objekte školy je pôvodná liatinová. Už z vizuálnej obhliadky je zrejmé, že potrubie je značne zdegradované a takmer na konci svojej životnosti. Niektoré časti kanalizačného potrubia boli zrekonštruované novým PVC potrubím. Kanalizácia je vedená pod stropom v suteréne objektu následne pod terénom v exteriéry. Lapač tukov bol vymenený v roku 2015.

**Obr. č. 29** - Prepojenie pôvodného liatinového kanalizačného potrubia s novým PVC potrubím v suteréne objektu

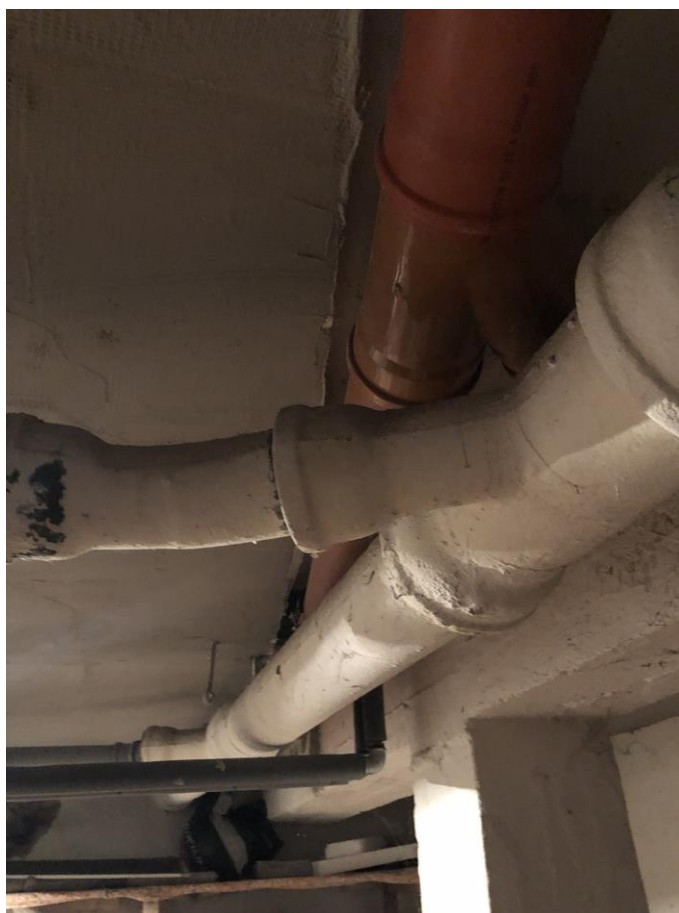
**Obr. č. 31** - Križovanie pôvodného liatinového a nového PVC kanalizačného potrubia

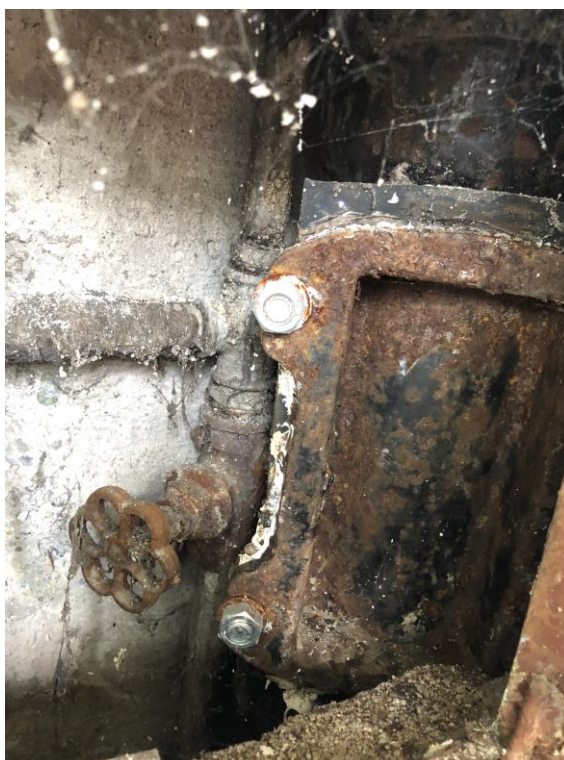
**Dažďová kanalizácia:** Dažďové vody zo strechy sú odvádzané vnútornými odpadnými potrubiami z liatiny do ležatej kanalizácie z liatiny pod podlahou objektu a vyvedené ležatou kanalizáciou do areálovej kanalizácie. Zvislé aj ležaté rozvody dažďovej kanalizácie sú v absolútne dezolátnom stave. Na viacerých miestach netesnia, predovšetkým v mieste prechodu zo zvislého na vodorovné vedenie. Presakujúca dažďová voda spôsobuje rozrušenie vnútornej omietky a muriva ako aj železobetónových konštrukcií (korózia výstuže). V miestach priesakov sú zaznamenaná plesne.

**Obr. č. 32** - Oceľové vodovodné potrubie s ventilom a liatinové kanalizačné potrubie (detail z revíznej šachty)

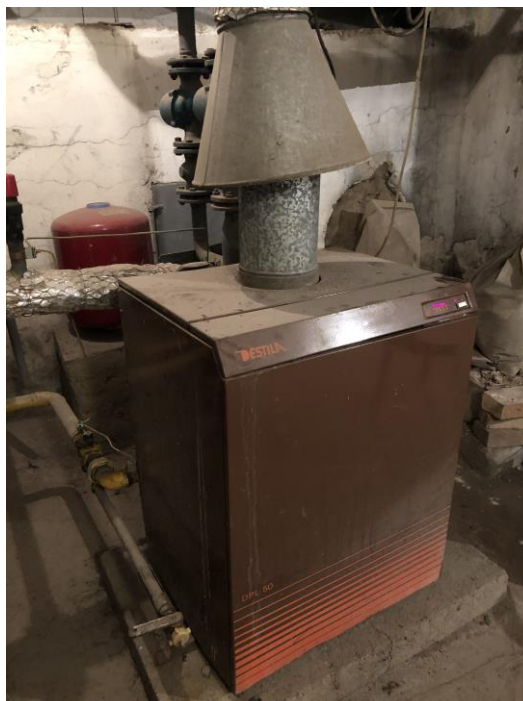
Plynový kotol DESTILA DPL 45 umiestnený v kotolni s výkonom 45kW slúži na prípravu TUV pre kuchyňu. Odvod spalín je vyvedený komínom nad strechu. Vetrание kotolne je zabezpečené trvalé cez mriežky umiestnené pod stropom. Rozťažnosť UK je zabezpečená 50l expanznou nádobou.

**Obr. č. 38** - Plynový kotol DESTILA DPL 45

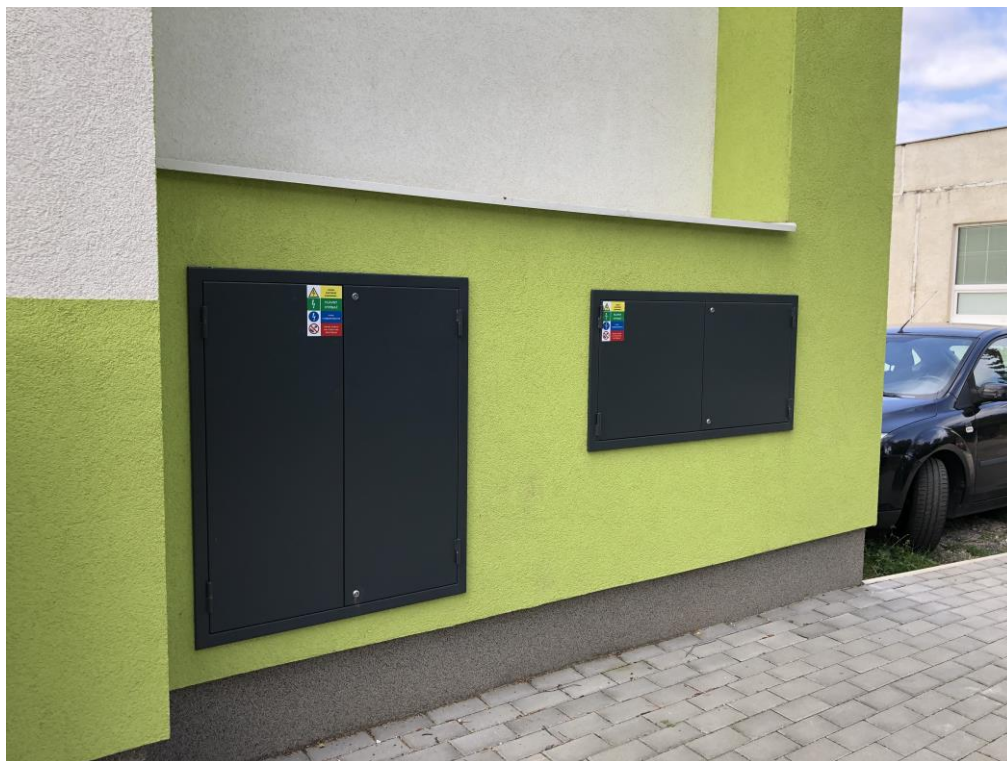
- záložné zdroje pre zásuvkové obvody napájajúce dôležité zariadenia (server, jednotlivé PC, atď.);
- pôvodné svetelné a zásuvkové rozvody v suteréne a v priestoroch telocvične.
- osvetlenie je žiarivkové, žiarovkové a výbojkové.
- núdzové osvetlenie pre únikové cesty v suteréne a v priestoroch telocvične.

**Obr. č.: 40** - Elektrické rozvodné skrine

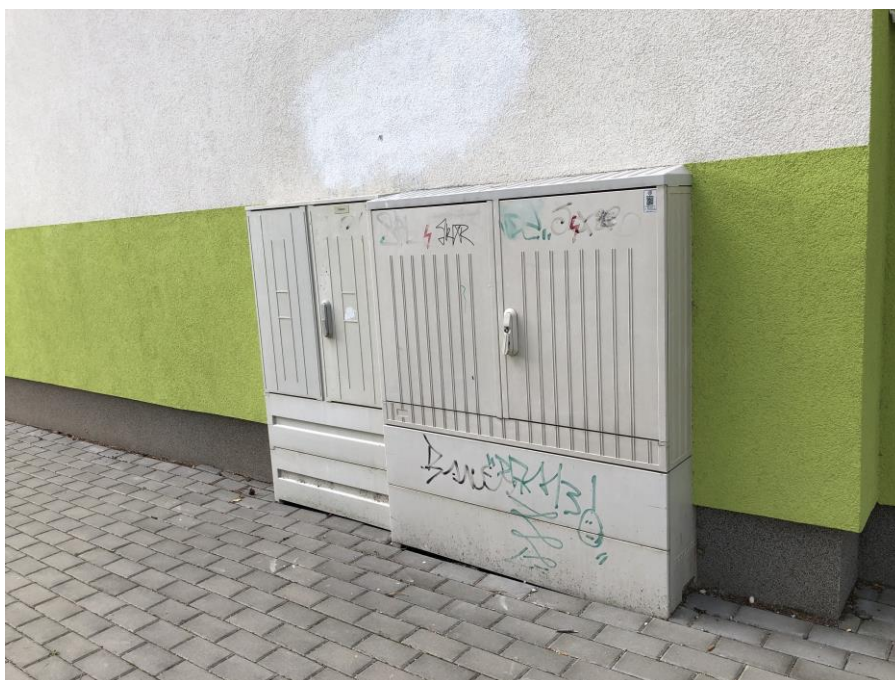
**Obr. č.: 41** - Elektrické rozvodné skrine
