# **STAVEBNOTECHNICKÝ POSUDOK**

## **Základnej umeleckej školy M.R.Štefánika – č.9**

**Základná umelecká škola  
M.R.Štefánika  
M.R.Štefánika – č.9,  
Pezinok**

**AUGUST 2021**

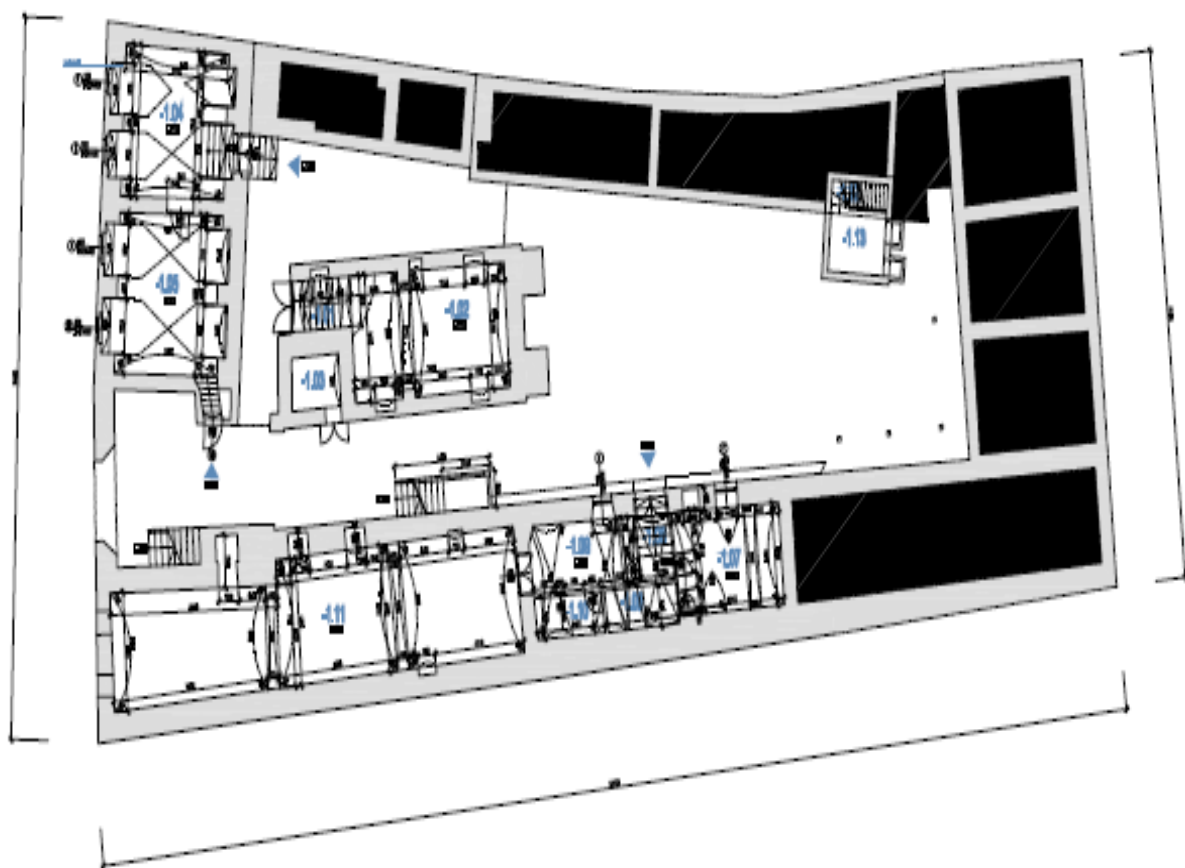
Pôdorys 1.PP

Vady sú viditeľná pleseň na klenbách a stenách, vysoká vlhkosť, ktorá spolu s plesňou degradujú omietky a postupne narušujú obvodový kamenný múr.

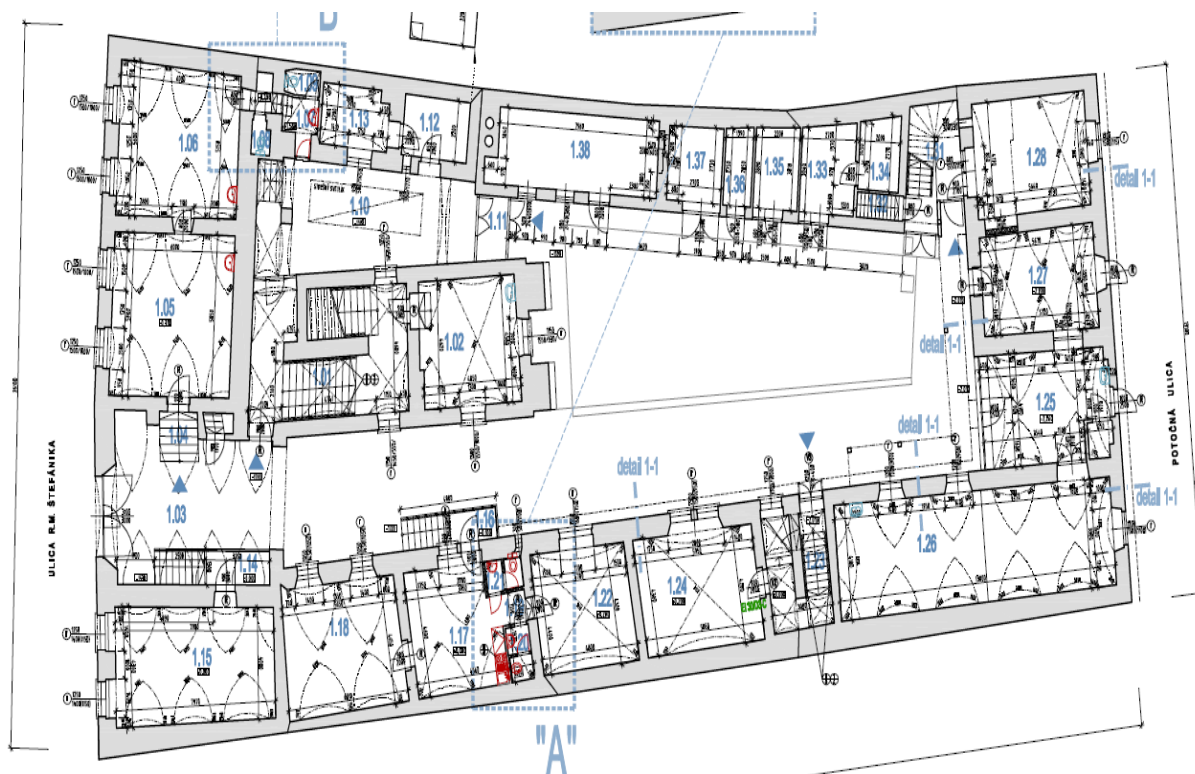
Pôdorys 1.NP

Vady sú len estetické, a to vo forme výpravok omietky, degradovaného náteru na okenných rámochoch, maľbách stien. Schodiskové stupne viditeľné poškodenia a degradovaný náter.

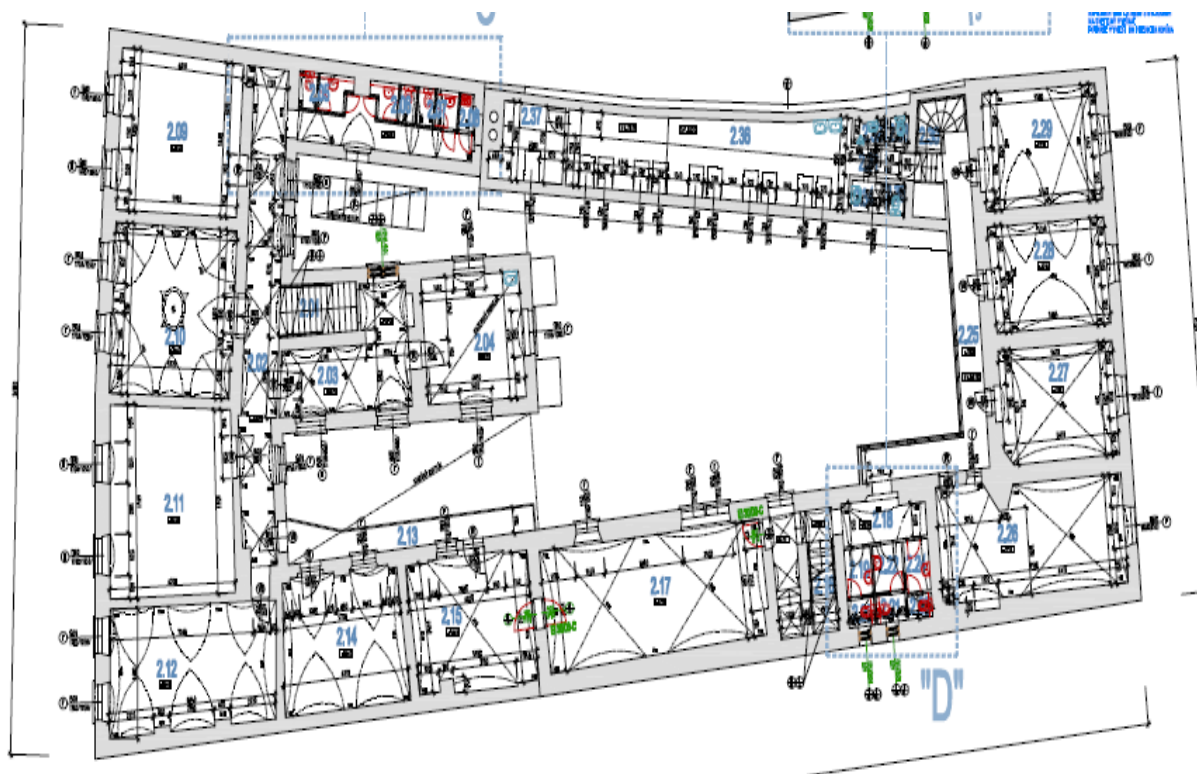
Pôdorys 2.NP

Vady sú len estetické, a to vo forme výspravok omietky, degradovaného náteru na okenných rámochoch, maľbách stien. Schodiskové stupne viditeľné poškodenia a degradovaný náter.

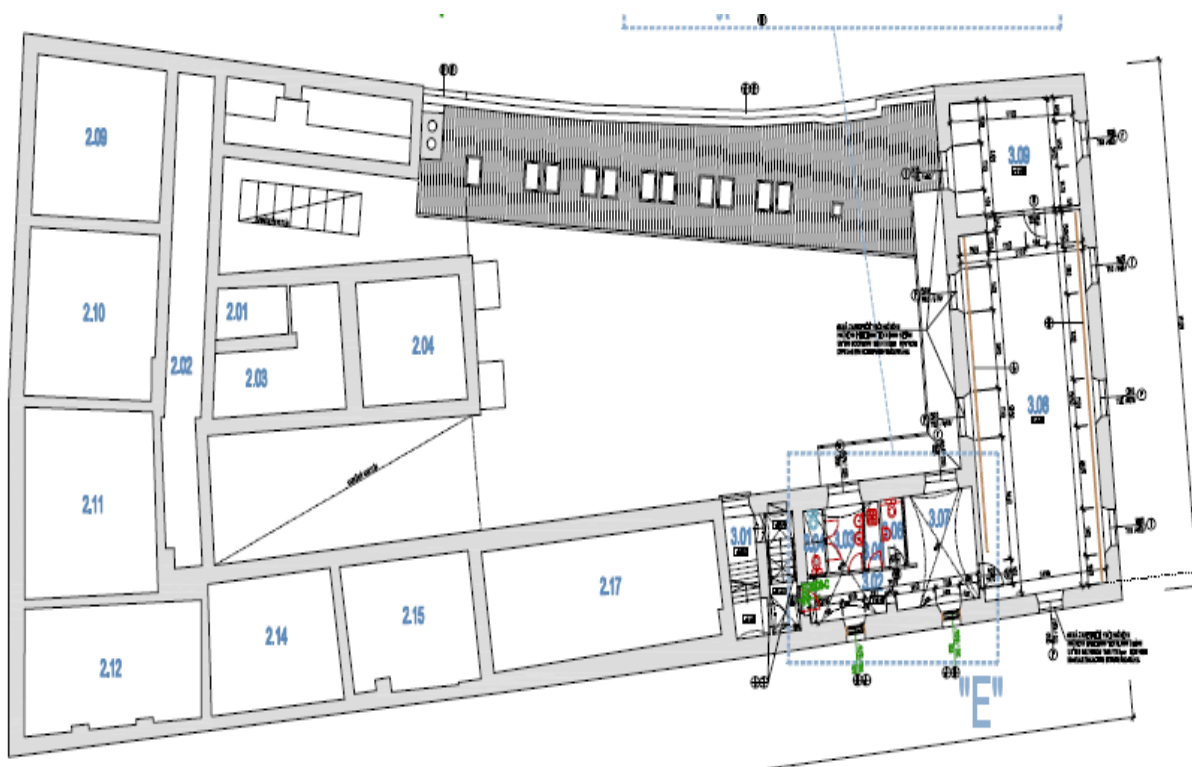
Pôdorys 3.NP

ZTI bola obnovovaná a nevykazuje viditeľné poškodenia okrem estetického stavu potrubia a sanity.
