*Dodávateľ:*  
**Ústav ekológie lesa SAV Zvolen**  
**Pobočka biológie drevín Nitra**  
**Akademická 2**  
**949 01 Nitra**

*Objednávateľ:*  
**Mesto Pezinok**  
**Radničné námestie 44/7**  
**902 14 Pezinok**

## **EXPERTÍZNY POSUDOK**

**STANOVENIE STABILITY DREVÍN ZVUKOVÝM TOMOGRAFOM FAKOPP 3D**

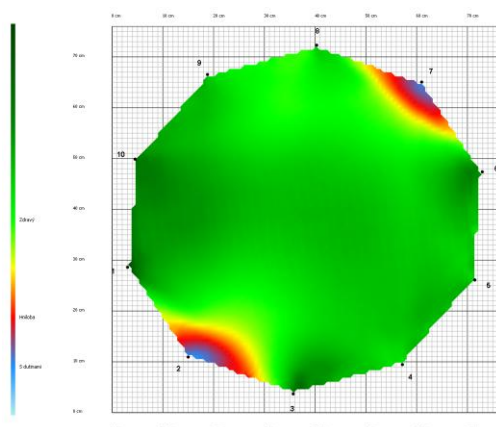
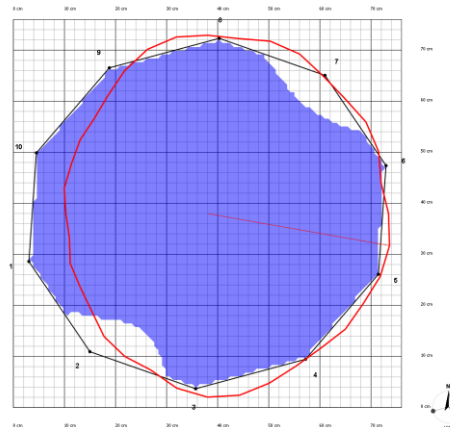
| Názov vrstvy | Výška | Poškodená plocha | Bezpečnostný faktor | Stav |
|---|---|---|---|---|
| Vrstva 1 | 30 cm | 6 % | 1106 % | Vyhovujúci |

Na základe prístrojového merania akustickým tomografom a výpočtu stability (bezpečnostný faktor 1106%), konštatujeme **vyhovujúcu stabilitu hodnoteného stromu.**

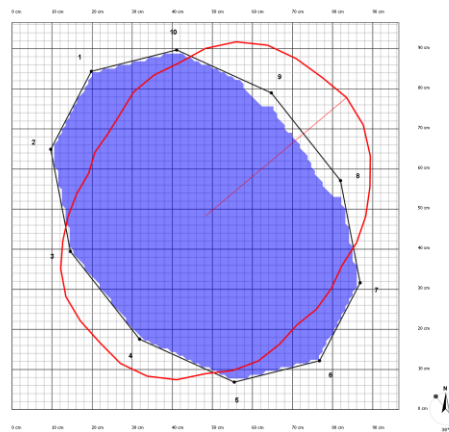
| Názov vrstvy | Výška | Poškodená plocha | Bezpečnostný faktor | Stav |
|---|---|---|---|---|
| Vrstva 1 | 160 cm | 2 % | 686 % | Vyhovujúci |

Na základe prístrojového merania akustickým tomografom a výpočtu stability (bezpečnostný faktor 686%), konštatujeme **vyhovujúcu stabilitu hodnoteného stromu.**

| Ošetrovanie koruny | Odstránenie suchých konárov |

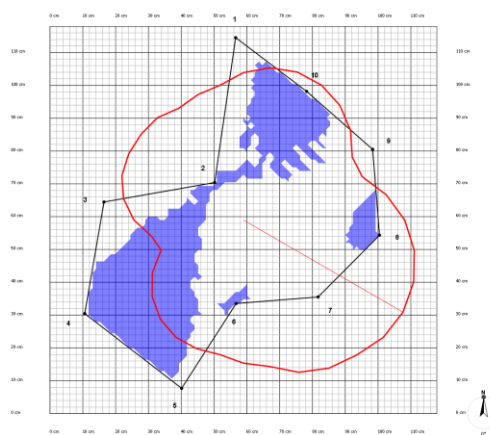
| Názov vrstvy | Výška | Poškodená plocha | Bezpečnostný faktor | Stav |
|---|---|---|---|---|
| Vrstva 1 | 170 cm | 54 % | 144 % | Rizikový |

Na základe prístrojového merania akustickým tomografom a výpočtu stability (bezpečnostný faktor 144%), konštatujeme **rizikovú stabilitu hodnoteného stromu a navrhujeme jeho odstránenie.**

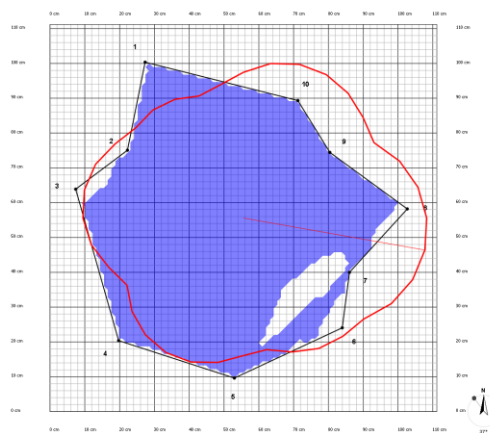
| Názov vrstvy | Výška | Poškodená plocha | Bezpečnostný faktor | Stav |
|---|---|---|---|---|
| Vrstva 1 | 150 cm | 6 % | 712 % | Vyhovujúci |

Na základe prístrojového merania akustickým tomografom a výpočtu stability (bezpečnostný faktor 712%), konštatujeme **vyhovujúcu stabilitu hodnoteného stromu.**

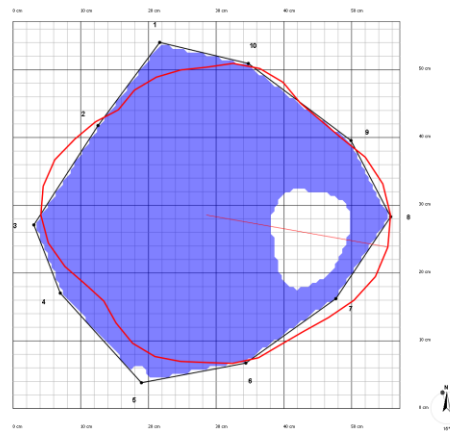
| Názov vrstvy | Výška | Poškodená plocha | Bezpečnostný faktor | Stav |
|---|---|---|---|---|
| Vrstva 1 | 25 cm | 7 % | 683 % | Vyhovujúci |

Na základe prístrojového merania akustickým tomografom a výpočtu stability (bezpečnostný faktor 683%), konštatujeme **vyhovujúcu stabilitu hodnoteného stromu.**

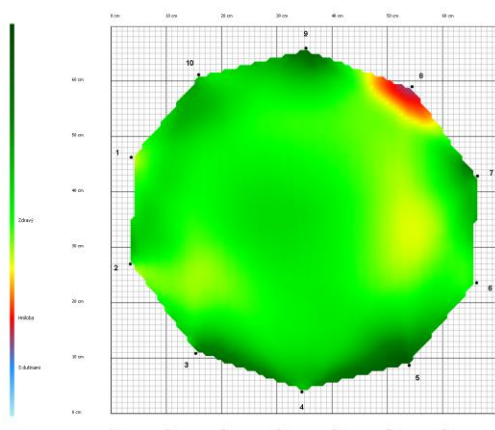
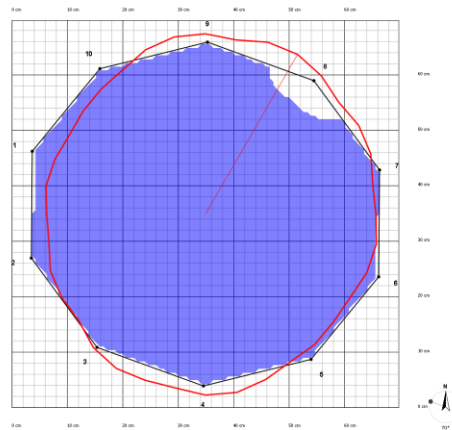
| Názov vrstvy | Výška | Poškodená plocha | Bezpečnostný faktor | Stav |
|---|---|---|---|---|
| Vrstva 1 | 130 cm | 2 % | 747 % | Vyhovujúci |

Na základe prístrojového merania akustickým tomografom a výpočtu stability (bezpečnostný faktor 747%), konštatujeme **vyhovujúcu stabilitu hodnoteného stromu.**

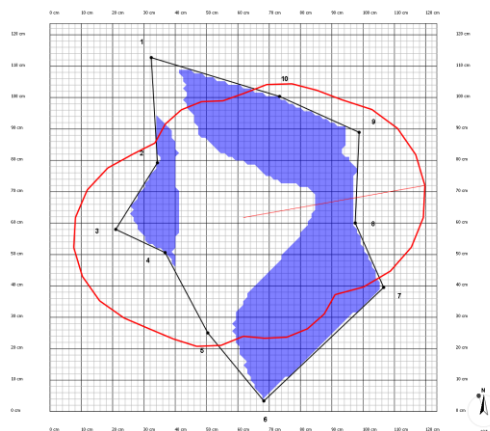
| Názov vrstvy | Výška | Poškodená plocha | Bezpečnostný faktor | Stav |
|---|---|---|---|---|
| Vrstva 1 | 30 cm | 38 % | 918 % | Vyhovujúci |

Na základe prístrojového merania akustickým tomografom a výpočtu stability (bezpečnostný faktor 918%), konštatujeme **vyhovujúcu stabilitu hodnoteného stromu, avšak vzhľadom na pomerne rozsiahlu vnútornú hnilobu na báze kmeňa odporúčame pravidelné sledovanie zdravotného stavu.**

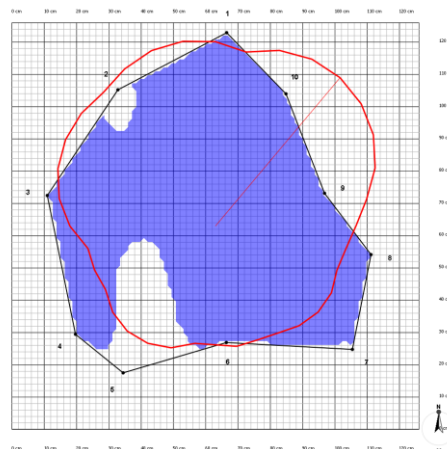
| Názov vrstvy | Výška | Poškodená plocha | Bezpečnostný faktor | Stav |
|---|---|---|---|---|
| Vrstva 1 | 150 cm | 10 % | 676 % | Vyhovujúci |

Na základe prístrojového merania akustickým tomografom a výpočtu stability (bezpečnostný faktor 676%), konštatujeme **vyhovujúcu stabilitu hodnoteného stromu.**

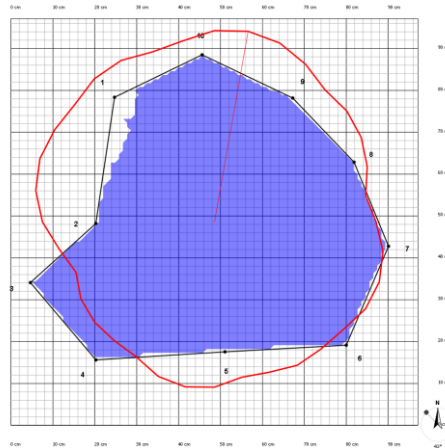
| Názov vrstvy | Výška | Poškodená plocha | Bezpečnostný faktor | Stav |
|---|---|---|---|---|
| Vrstva 1 | 100 cm | 2 % | 583 % | Vyhovujúci |

Na základe prístrojového merania akustickým tomografom a výpočtu stability (bezpečnostný faktor 583%), konštatujeme **vyhovujúcu stabilitu hodnoteného stromu.**

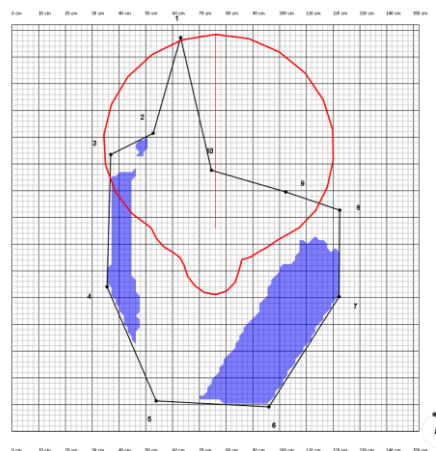
| Názov vrstvy | Výška | Poškodená plocha | Bezpečnostný faktor | Stav |
|---|---|---|---|---|
| Vrstva 1 | 150 cm | 69 % | 142 % | Rizikový |

Na základe prístrojového merania akustickým tomografom a výpočtu stability (bezpečnostný faktor 142%), konštatujeme **rizikovú stabilitu hodnoteného stromu** a z dôvodu **rozsiahlej priebežnej vnútornej dutiny** odporúčame výrub dreviny.
