# Mesto PEZINOK

### 11. Návrh na prijatie rozpočtového opatrenia - rekonštrukcia plavárne

## Dôvodová správa:

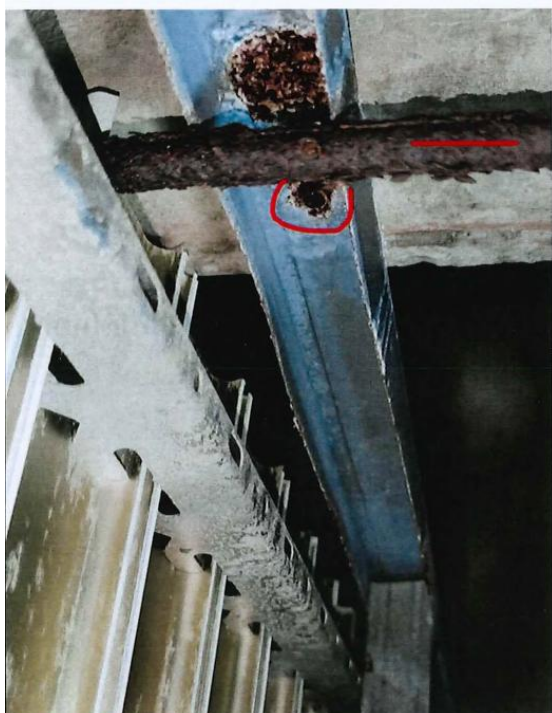
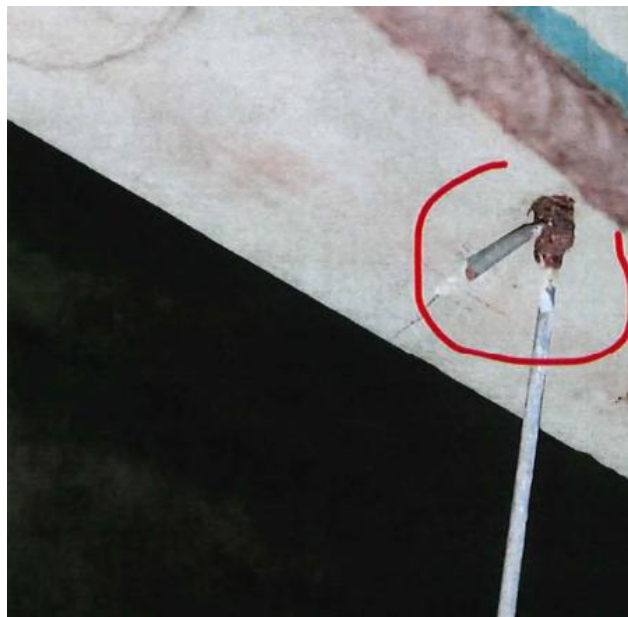
Mesto Pezinok dňa 13.3.2025 uzavrelo krytú plaváreň na základe odborného posudku vypracovaného autorizovaným stavebným inžinierom. Posudok konštatoval skorodované kotvy podhl'adu, niektoré boli odtrhnuté a podhl'ad poklesnutý, užívanie plochy pod podhl'adom bolo nebezpečné. Príčin stavu podhl'adu bolo viacero - zle zvolená skladba materiálov v podhl'ade, nevhodne použité kotviace materiály (korodujúce), porušená hydroizolácia strechy a vnikajúca dažďová voda do konštrukcie, pravdepodobne nedostačujúca vrstva tepelnej izolácie strechy, alebo kombinácia uvedených nedostatkov. Posudok konštatoval, že podhl'ad v bazénovej hale je nutné odstrániť v celom rozsahu a následne je potrebné skontrolovať zostávajúce konštrukcie a posúdiť ich stav. Až potom je možné navrhnúť nový konštrukčný systém podhl'adu spolu s rekonštrukciou strešného plášťa.

Obr. 1 Skorodované kotvenie podhl'adu

Ihneď po uzatvorení plavárne mesto obstaralo spoločnosť na demontáž podhl'adu vrátane jeho nosného systému, nakoľko v kapitálovom rozpočte mesta je schválených 40 000 € na jeho rekonštrukciu. Zámerom mesta bolo tento podhl'ad otvárať a rekonštruovať až v letných mesiacoch, kedy je plaváreň zatvorená a funguje letné kúpalisko.

Demontáž hliníkového faelového podhl'adu spolu s jeho oceľovou nosnou konštrukciou vrátane vrstiev zvlhnutej a premočenej minerálnej vlny, polystyrénu a nefunkčnej parozábrany bola ukončená k 3.4.2025. Nosné predpäté U nosníky strešnej konštrukcie majú lokálne odkrytú a skorodovanú výstuž najmä hornej steny, cca na ploche 25 m<sup>2</sup>. Tieto miesta je potrebné lokálne dosekať, očistiť, natrieť antikoróznym náterom a vyspraviť pôvodný betón hydroizolačnou maltou. Odtokové potrubia dažďovej kanalizácie sú netesné, je potrebná ich výmena a lokálna reprofilácia v mieste prestupov potrubí. Vzduchotechnické potrubia sú v dobrom stave, budú len nanovo prekotvené. Ako nový podhl'ad je navrhnutý napínací strop - strečová fólia kotvená do hliníkových profilov bielej farby, ktorá bude okrem vizuálnej funkcie aj zabráňovať vniknutiu vlhkosti do strešnej konštrukcie zo strany interiéru a tlmiť hluk pre jej mäkkosť. Tieto práce majú predpokladanú hodnotu zákazky 46 000 € s DPH.

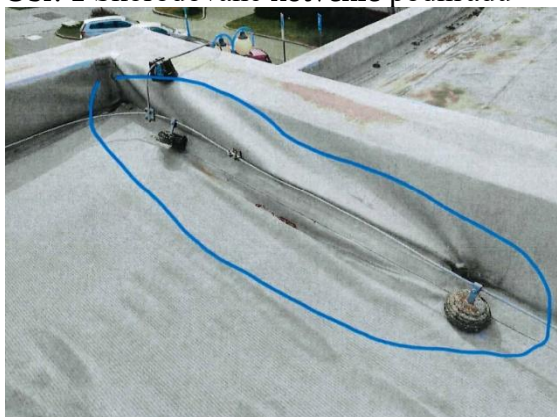
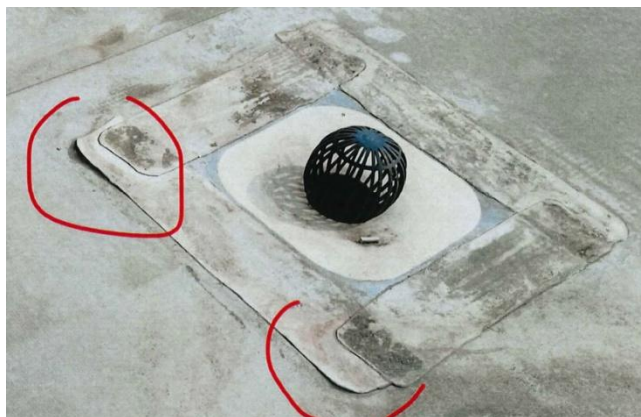
Pri spracovaní posudku bol rovnako kontrolovaný strešný plášť a následne boli spravené aj sondy až po nosníky. Hydroizolácia z mPVC je značne poškodená, jedná sa o mechanicky kotvený systém, niektoré kotvy boli povytáňované saním vetra a prvý pás fólie pri atike zo západnej strany je dokonca nadvihnutý, skrčený. Fólia má chýbajúce pritavenie na atiku a sanie vetra spôsobilo odtrhnutie kotiev. Pod fóliou je minerálna vlna hr. 30 mm úplne premočená kvôli trhlínám vo fólii a poškodeným strešným vpustom. Pod minerálnou vlnou je pôvodná asfaltová hydroizolácia v dvoch vrstvách, vyrovnávajúci poter, železobetónové rebierkové panely v spáde, vzduchová dutina s penovým polystyrénom na cementovom potere predpätých U panelov.

Obr. 2 Defekty hydroizolácie strechy

Strešný plášť navrhujeme zrekonštruovať zatiaľ v nevyhnutnom rozsahu - najvyššiu časť nad bazénovou halou a to v rozsahu odstránenia pôvodnej hydroizolácie a minerálnej vlny po starú asfaltovú hydroizoláciu, na ktorú by išla nová tepelná izolácia z EPS hr. 260 mm a hydroizolačná fólia z mPVC priťažaná štrkom. Práce budú zahŕňať nové klampiarske prvky, strešné vpusty a bleskozvod. Tieto práce majú predpokladanú hodnotu zákazky 81 000 € s DPH.
