Hlavná ročná kontrola bezpečnosti detských ihrísk a ich zariadení v meste Pezinok v zmysle STN EN 1176-7:2009

Číslo protokolu: 20210401
Dátum kontroly: 09.04.2021
Vyhotoval: Michal Babulic
Číslo oprávnenia: 0019/30/18/PLZ/OPR

Názov: Mesto Pezinok
Adresa: Mestský úrad v Pezinku, Radničné námestie 7, 902 14 Pezinok
Štatutárny zástupca: Ing. arch. Igor Hianik

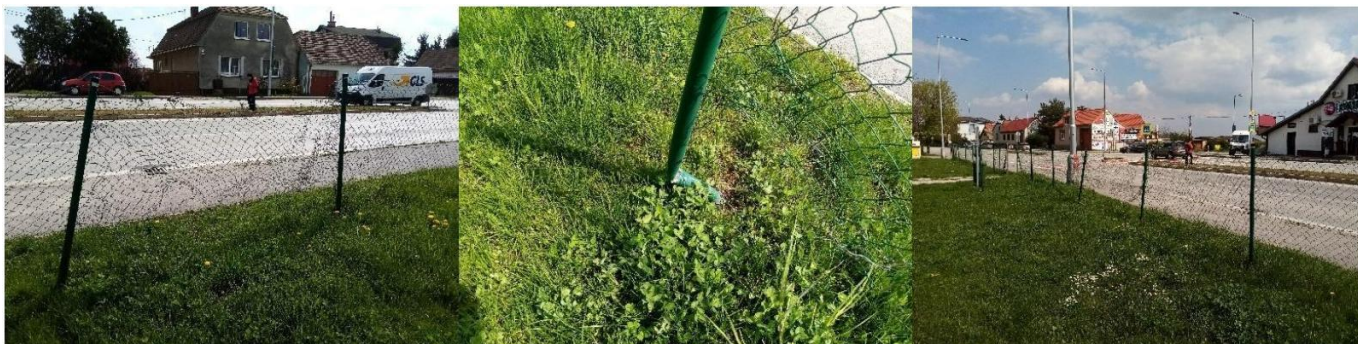
Tabuľa s prevádzkovým poriadkom – je osadená na stĺpe s betónovými základmi, hrany tabule presahujú do priestoru a sú ostré - riziko zranenia. Textová časť spĺňa požiadavky normy STN EN 1176

Lavičky – kovová konštrukcia, drevené sedenie. Drevená časť lavičiek potrebuje nový náter.

Smetné koše – plastové

Oplotenie – na niektorých miestach poškodené

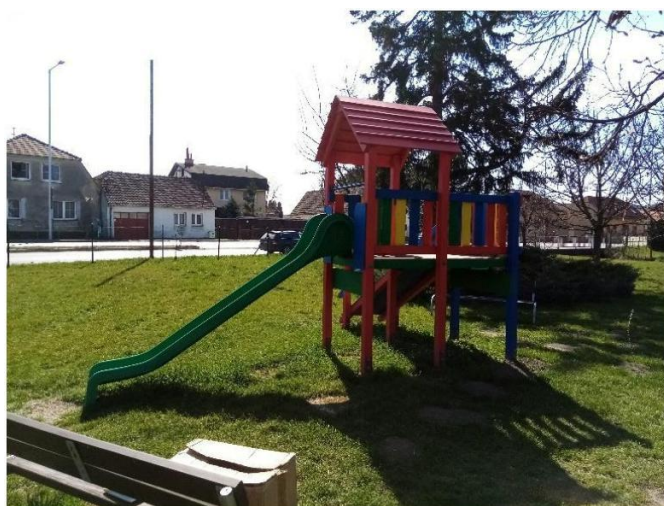
Názov zariadenia:	Vežová zostava so šmýkačkou
Typ zariadenia:	neuveďené
Výr. č. zariadenia:	neuveďené
Rok výroby:	neuveďené
Výrobca:	neuveďené
Adresa výrobcu:	neuveďené
Výška pádu:	126 cm
Prístupnosť:	Ľahko prístupné zariadenie
Obmedzenie veku:	neuveďené

- Na zariadení sa nenachádza výrobný štítok
- Povrchový náter konštrukcie je zošúchaný
- Okolo zariadenia je nevhodná plocha dopadu – trávnik, betónové základy po odstránených prvkoch

- Nanieť novú povrchovú úpravu na ošúchané časti. Treba ju vykonať náterovými hmotami vhodnými pre použitie pre deti, údaje v karte bezpečnostných údajov: vhodné pre EN 1176, EN 71, alebo pre potravinárske účely (napr. Balakryl).
- Dobudovať dopadovú plochu spĺňajúcu normu STN EN 1177 (pozri tabuľku na konci protokolu), do vzdialenosti 150 cm po obvode konštrukcie prvku.
- Opraviť alebo vymeniť šmýkačku za novú (nová musí spĺňať normu STN EN 1176-3).
- Nevhodné otvory v konštrukcii strechy prekryť tak aby nevznikli otvory väčšie ako 8 mm.
- Odstrániť trčiacu skrutku a nahradiť ju novou, ktorou sa dotiahnu dosky strechy k sebe.
- Odstrániť betónové základy z plochy dopadu

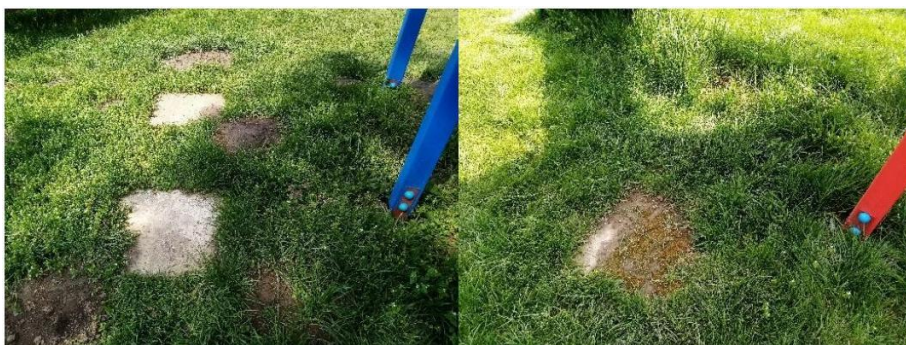
- Šmýkačka má zošúchaný vrchný ochranný náter, vidieť sklené vlákna, hrozí poranenie

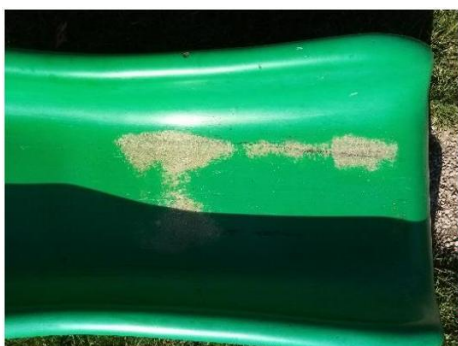
- Rozostupy medzi doskami strechy vytvárajú nebezpečné otvory, kde hrozí zachytenie prstov

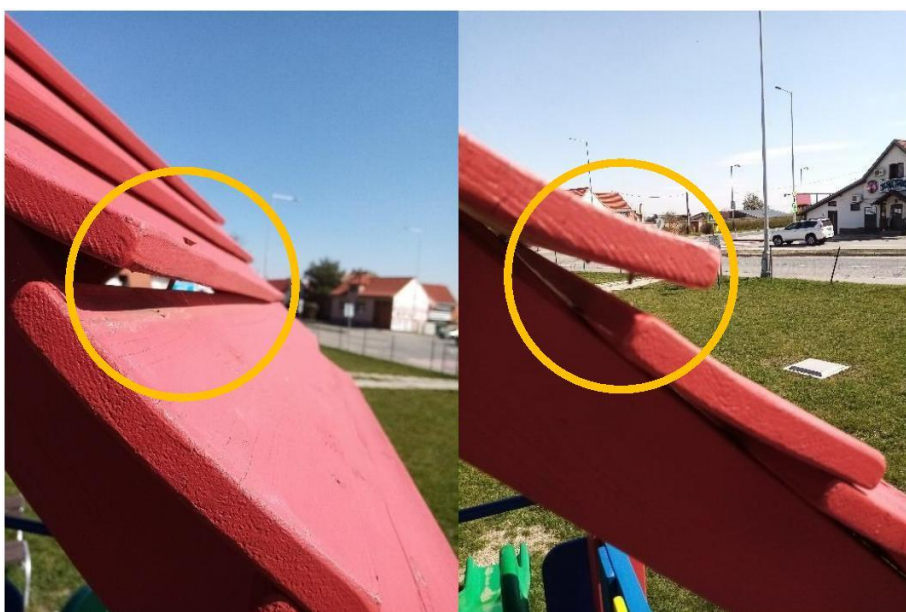
- V konštrukcii strechy sa nachádza trčiaca skorodovaná samo rezná skrutka, hrozí poranenie

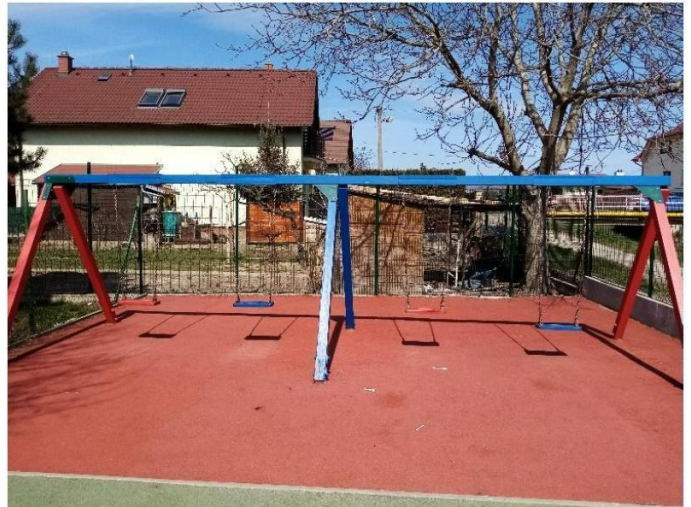
Názov zariadenia:	Hojdačka kývavá štvorosobová
Typ zariadenia:	Typ 1
Výr. č. zariadenia:	neuvadené
Rok výroby:	neuvadené
Výrobca:	neuvadené
Adresa výrobcu:	neuvadené
Výška pádu:	122 cm
Prístupnosť:	Ľahko prístupné zariadenie
Obmedzenie veku:	neuvadené

- Na zariadení sa nenachádza výrobný štítok
- Povrchový náter konštrukcie je zošúchaný

Na kývavej hojdačke sa nenachádzajú neodstrániteľné závady. Hojdačky spĺňajú požiadavky normy STN EN 1176. Uvedené závady vznikli používaním uvedeného prvku.

Naniesť novú povrchovú úpravu na ošúchané časti. Treba ju vykonať náterovými hmotami vhodnými pre použitie pre deti, údaje v karte bezpečnostných údajov: vhodné pre EN 1176, EN 71, alebo pre potravinárske účely (napr. Balakryl).

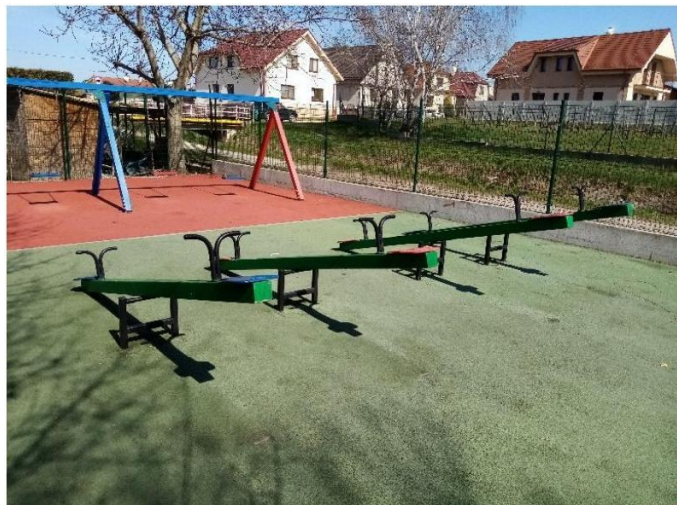
Názov zariadenia:	Prevažovacie hojdačky 4x
Typ zariadenia:	Typ 1
Výr. č. zariadenia:	neuvadené
Rok výroby:	neuvadené
Výrobca:	neuvadené
Adresa výrobcu:	neuvadené
Výška pádu:	90 cm
Prístupnosť:	Ľahko prístupné zariadenie
Obmedzenie veku:	neuvadené

- Na zariadení sa nenachádza výrobný štítok
- Povrchový náter konštrukcie je zošúchaný
- Nevhodná úprava konca úchopových prvkov

- Naniesť novú povrchovú úpravu na ošúchané časti. Treba ju vykonať náterovými hmotami vhodnými pre použitie pre deti, údaje v karte bezpečnostných údajov: vhodné pre EN 1176, EN 71, alebo pre potravinárske účely (napr. Balakryl).
- Vymeniť držadlá za normu spĺňajúce. Napr.:

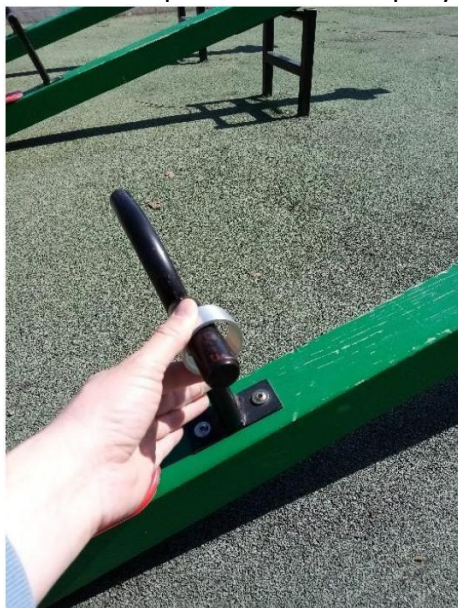
- Teleso hojdačky nezanecháva minimálnu vzdialenosť od zeme 230 mm

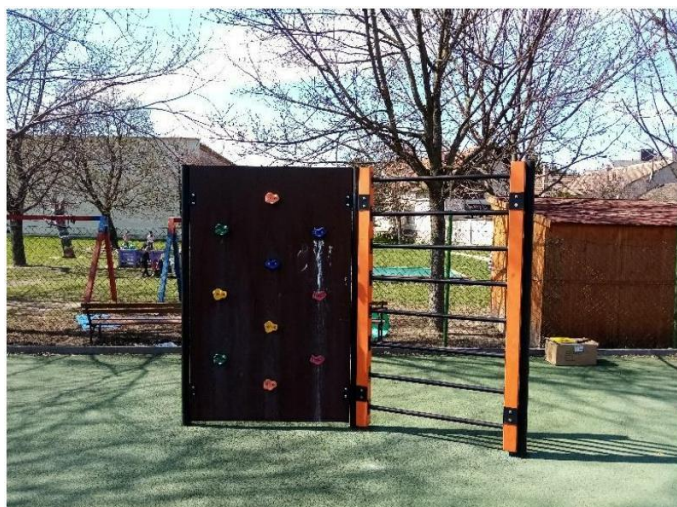
Názov zariadenia:	Preliezka s lezeckou stenou
Typ zariadenia:	neuveďené
Výr. č. zariadenia:	neuveďené
Rok výroby:	neuveďené
Výrobca:	neuveďené
Adresa výrobcu:	neuveďené
Výška pádu:	200 cm
Prístupnosť:	Ľahko prístupné zariadenie
Obmedzenie veku:	neuveďené

- Na zariadení sa nenachádza výrobný štítok
- Povrchový náter konštrukcie je zošúchaný
- Nevhodný rozostup vodorovných prvkov rebrín (menej ako 230 mm) s rizikom zachytenia hlavy

- Naniesť novú povrchovú úpravu na ošúchané časti. Treba ju vykonať náterovými hmotami vhodnými pre použitie pre deti, údaje v karte bezpečnostných údajov: vhodné pre EN 1176, EN 71, alebo pre potravinárske účely (napr. Balakryl).
- Zmeniť rozostup priečok konštrukcie rebríka, tak aby bol otvor medzi priečkami viac ako 230 mm.

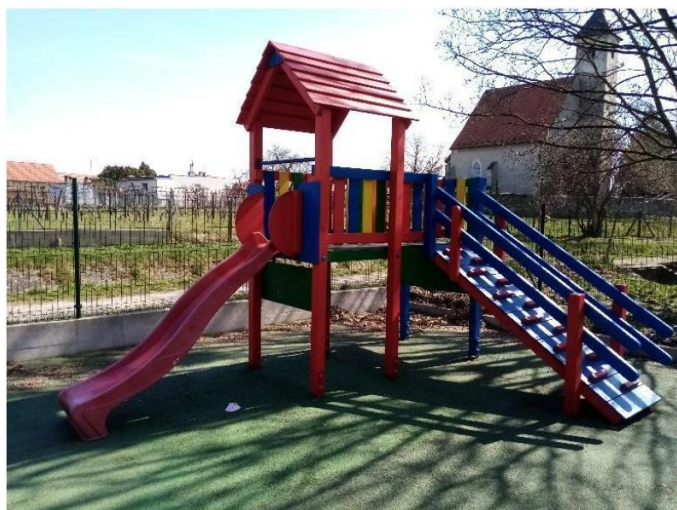
Názov zariadenia:	Veža so šmýkačkou
Typ zariadenia:	neuveďené
Výr. č. zariadenia:	neuveďené
Rok výroby:	neuveďené
Výrobca:	neuveďené
Adresa výrobcu:	neuveďené
Výška pádu:	130 cm
Prístupnosť:	Ľahko prístupné zariadenie
Obmedzenie veku:	neuveďené

- Na zariadení sa nenachádza výrobný štítok
- Rozostupy medzi doskami strechy vytvárajú nebezpečné otvory, kde hrozí zachytenie prstov

- Typ šmýkačky nie je určený pre verejné použitie, je certifikovaná podľa EN 71 – pre domáce použitie

- Nevhodné otvory v konštrukcii strechy prekryť tak aby nevznikli otvory väčšie ako 8 mm.
- Vymeniť šmýkačku za certifikovanú podľa EN 1176-3.

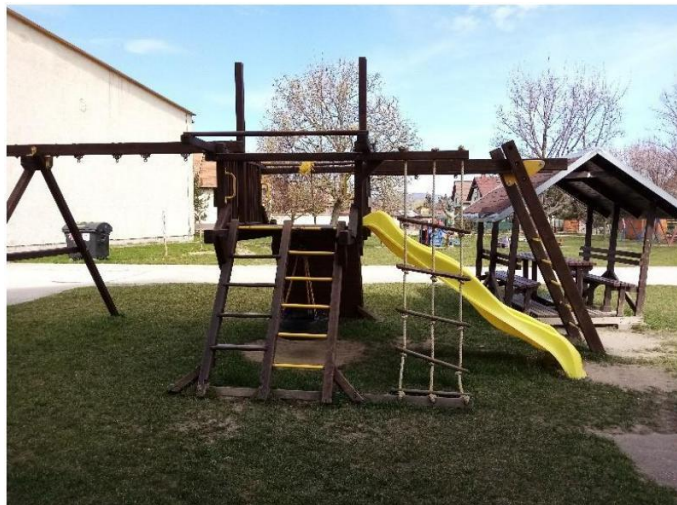
Názov zariadenia:	Zostava so šmýkačkou a hojdačkami
Typ zariadenia:	neuveďené
Výr. č. zariadenia:	neuveďené
Rok výroby:	neuveďené
Výrobca:	neuveďené
Adresa výrobcu:	neuveďené
Výška pádu:	150 cm
Prístupnosť:	Ľahko prístupné zariadenie
Obmedzenie veku:	neuveďené

- Na zariadení sa nenachádza výrobný štítok
- Povrchový náter konštrukcie je zošúchaný alebo sa odlupuje
- Drevená konštrukcia zostavy je značne opotrebená, niektoré časti sú hnilé
- Laná zostavy sú značne opotrebované
- Dopadové plochy prvkov zostavy sa prekrývajú
- Okolo zariadenia sa nenachádza dostatočný voľný priestor
- V priestore pádu sa nachádza betónová plocha, altánok
- Okolo zariadenia je nevhodná dopadová plocha – trávnik
- Na zariadení sa nachádzajú nekryté alebo trčiace závitky skrutiek

Zostava so šmýkačkou a hojdačkami nespĺňa bezpečnostnú normu STN EN 1176 a jej konštrukcia je značne opotrebená. Zostava je vhodná na odstránenie. Neodporúčam jej používanie.

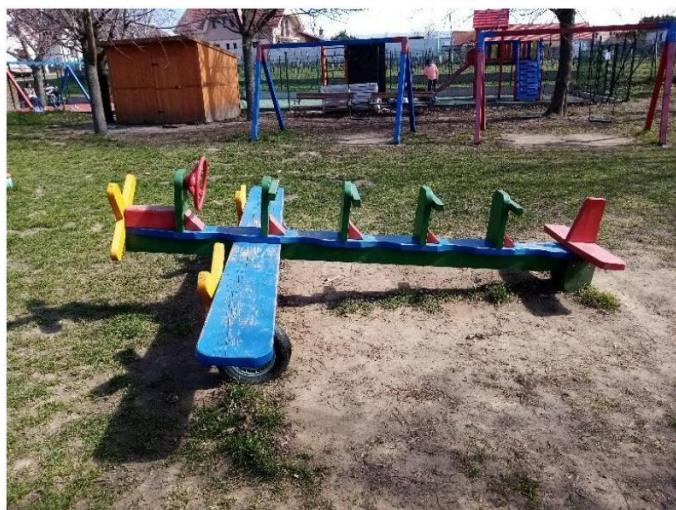
Názov zariadenia:	Prvok Lietadlo
Typ zariadenia:	neuveďené
Výr. č. zariadenia:	neuveďené
Rok výroby:	neuveďené
Výrobca:	neuveďené
Adresa výrobcu:	neuveďené
Výška pádu:	75 cm
Prístupnosť:	Ľahko prístupné zariadenie
Obmedzenie veku:	neuveďené

- Na zariadení sa nenachádza výrobný štítok
- Povrchový náter konštrukcie je zošúchaný

- Naniesť novú povrchovú úpravu na ošúchané časti. Treba ju vykonať náterovými hmotami vhodnými pre použitie pre deti, údaje v karte bezpečnostných údajov: vhodné pre EN 1176, EN 71, alebo pre potravinárske účely (napr. Balakryl).

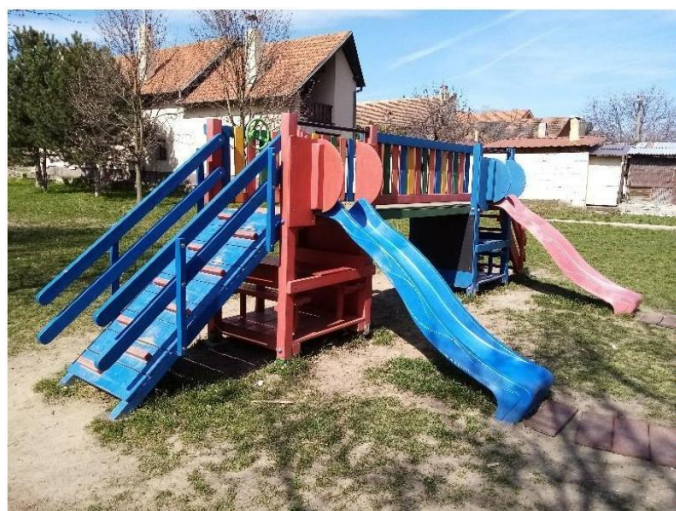
Názov zariadenia:	Zostava dvojvežová s dvomi šmýkačkami
Typ zariadenia:	neuveďené
Výr. č. zariadenia:	neuveďené
Rok výroby:	neuveďené
Výrobca:	neuveďené
Adresa výrobcu:	neuveďené
Výška pádu:	130 cm
Prístupnosť:	Ľahko prístupné zariadenie
Obmedzenie veku:	neuveďené

- Na zariadení sa nenachádza výrobný štítok
- Povrchový náter konštrukcie je zošúchaný
- Okolo zariadenia je nevhodná dopadová plocha – trávnik
- Pravá strana modrého zábradlia na rampe je nestabilná a kýva sa

- Typ šmýkačiek nie je určený pre verejné použitie, sú certifikovaná podľa EN 71 – pre domáce použitie
- Na zariadení sa nachádzajú polámané krytky skrutkových spojov

- Naniesť novú povrchovú úpravu na ošúchané časti. Treba ju vykonať náterovými hmotami vhodnými pre použitie pre deti, údaje v karte bezpečnostných údajov: vhodné pre EN 1176, EN 71, alebo pre potravinárske účely (napr. Balakryl).
- Dobudovať dopadovú plochu spĺňajúcu normu STN EN 1177 (pozri tabuľku na konci protokolu), do vzdialenosti 150 cm po obvode konštrukcie prvku.
- Vymeniť šmýkačku za certifikovanú podľa EN 1176-3).
- Spevniť nestabilnú časť zábradlia použitím samo rezných skrutiek do dreva.

- Vymeniť polámané kryty skrutkových spojov.
- Spevniť most konštrukcie priskrutkovaním dodatočným priečnic konštrukcie, s hrúbkou aspoň 6x10 cm. Alebo vymeniť celú podlahu mosta za vode odolnú preglejku s hrúbkou minimálne 20 mm.

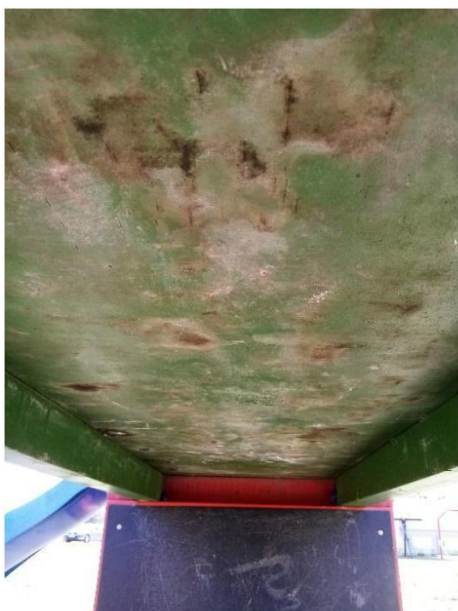
- Spojovací most medzi vežami je z preglejky, čiastočne prehnutej a badať na nej opotrebenie

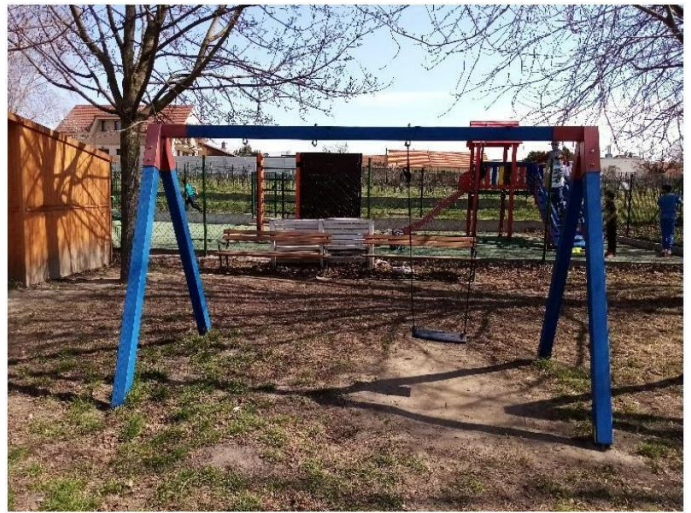
Názov zariadenia:	Hojdačka kývavá - modrá
Typ zariadenia:	Typ 1
Výr. č. zariadenia:	neuvedené
Rok výroby:	neuvedené
Výrobca:	neuvedené
Adresa výrobcu:	neuvedené
Výška pádu:	130 cm
Prístupnosť:	Ľahko prístupné zariadenie
Obmedzenie veku:	neuvedené

- Na zariadení sa nenachádza výrobný štítok
- Povrchový náter konštrukcie je zošúchaný
- Konštrukcia hojdačky je nestabilná, kýva sa – riziko spadnutia konštrukcie
- Zavesené sedadlo hojdačky je nevhodné pre verejné použitie, je certifikované na domáce použitie
- Okolo zariadenia j nevhodná dopadová plocha – trávnik

Hojdačka nespĺňa bezpečnostnú normu STN EN 1176 a jej konštrukcia je značne nestabilná. Hojdačka je vhodná na odstránenie. Neodporúčam jej používanie.

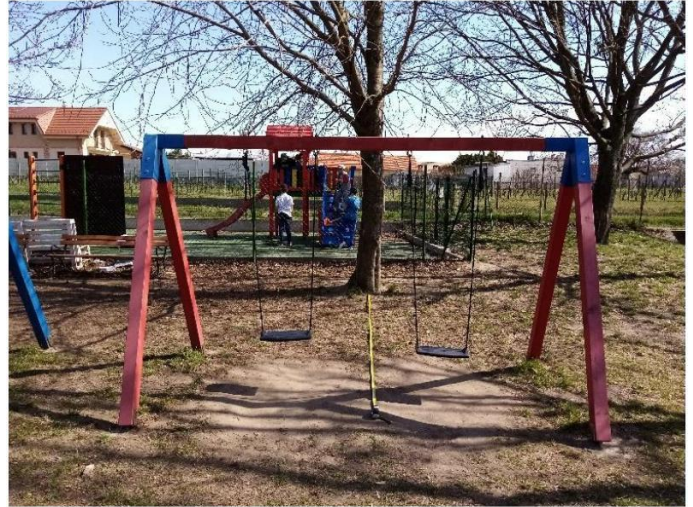
Názov zariadenia:	Hojdačka kývavá - červená
Typ zariadenia:	Typ 1
Výr. č. zariadenia:	neuvadené
Rok výroby:	neuvadené
Výrobca:	neuvadené
Adresa výrobcu:	neuvadené
Výška pádu:	130 cm
Prístupnosť:	Ľahko prístupné zariadenie
Obmedzenie veku:	neuvadené

- Na zariadení sa nenachádza výrobný štítok
- Povrchový náter konštrukcie je zošúchaný
- Konštrukcia hojdačky je nestabilná, kýva sa – riziko spadnutia konštrukcie
- Zavesené sedadlo hojdačky je nevhodné pre verejné použitie, je certifikované na domáce použitie
- Okolo zariadenia je nevhodná dopadová plocha – trávnik

Hojdačka nespĺňa bezpečnostnú normu STN EN 1176 a jej konštrukcia je značne nestabilná. Hojdačka je vhodná na odstránenie. Neodporúčam jej používanie.

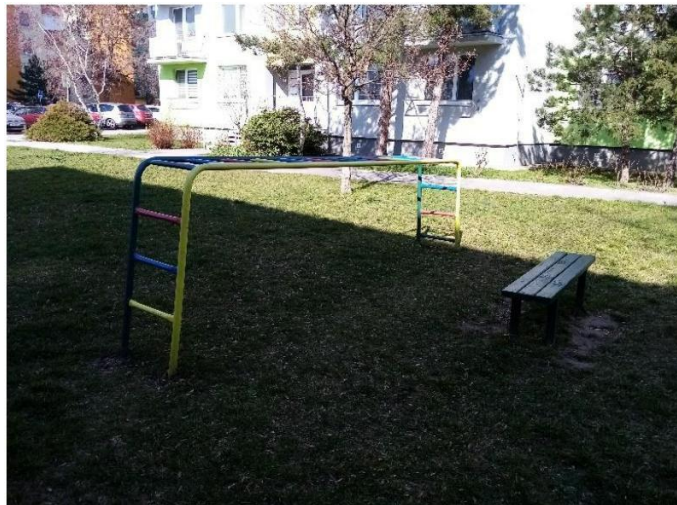
Názov zariadenia:	Preliezka
Typ zariadenia:	neuveďené
Výr. č. zariadenia:	neuveďené
Rok výroby:	neuveďené
Výrobca:	neuveďené
Adresa výrobcu:	neuveďené
Výška pádu:	130 cm
Prístupnosť:	Ľahko prístupné zariadenie
Obmedzenie veku:	neuveďené

- Na zariadení sa nenachádza výrobný štítok
- Povrchový náter konštrukcie je zošúchaný
- Nevhodná dopadová plocha okolo zariadenia - trávnik
- Nedostatočný voľný priestor okolo zariadenia – vzdialenosť lavičky od preliezky je iba 130 cm

- Naniest' novú povrchovú úpravu na ošúchané časti. Treba ju vykonať náterovými hmotami vhodnými pre použitie pre deti, údaje v karte bezpečnostných údajov: vhodné pre EN 1176, EN 71, alebo pre potravinárske účely (napr. Balakryl).
- Dobudovať dopadovú plochu spĺňajúcu normu STN EN 1177 (pozri tabuľku na konci protokolu), do vzdialenosti 150 cm po obvode konštrukcie prvku.
- Presunúť lavičku, tak aby jej vzdialenosť od preliezky bola minimálne 150 cm.

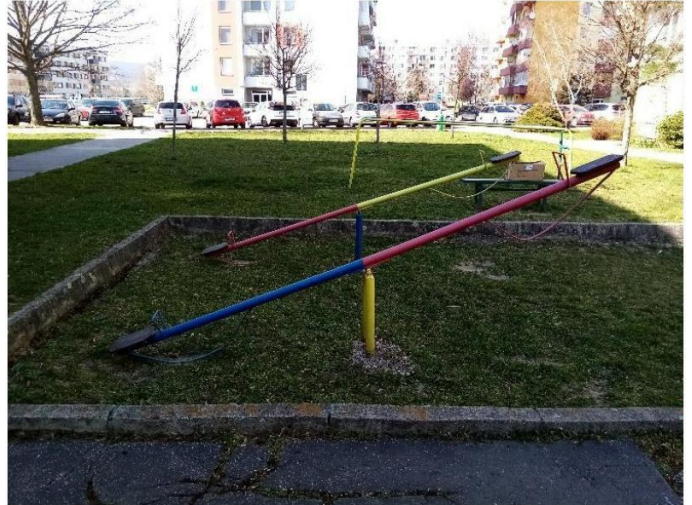
Názov zariadenia:	2x prevažovacia hojdačka
Typ zariadenia:	Typ 1
Výr. č. zariadenia:	neuvadené
Rok výroby:	neuvadené
Výrobca:	neuvadené
Adresa výrobcu:	neuvadené
Výška pádu:	132 cm a 149 cm
Prístupnosť:	Ľahko prístupné zariadenie
Obmedzenie veku:	neuvadené

- Na zariadení sa nenachádza výrobný štítok
- Povrchový náter konštrukcie je zošúchaný
- Teleso hojdačky nezanecháva minimálnu vzdialenosť od zeme 230 mm
- Držadlá a doraz v spodnej časti telesa hojdačky vytvárajú nevhodný otvor (viac ako 130 mm a menej ako 230 mm) hrozí riziko zachytenia hlavy
- Nevhodná dopadová plocha a voľný priestor okolo zariadenia – okolo zariadenia sa nachádza betónový obrubník iba 60 cm od hojdačky, sú viditeľné betónové základy hojdačky

Hojdačky nespĺňajú bezpečnostnú normu STN EN 1176 a sú vhodné na odstránenie.

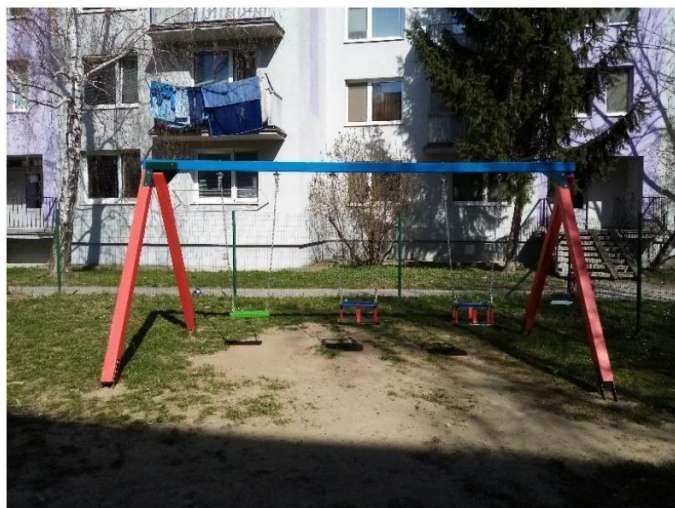
Názov zariadenia:	Hojdačka kývavá s tromi sedadlami
Typ zariadenia:	Typ 1
Výr. č. zariadenia:	neuvedené
Rok výroby:	neuvedené
Výrobca:	neuvedené
Adresa výrobcu:	neuvedené
Výška pádu:	125 cm
Prístupnosť:	Ľahko prístupné zariadenie
Obmedzenie veku:	neuvedené

- Na zariadení sa nenachádza výrobný štítok
- Príliš veľký počet sedadiel hojdačky (3 ks), norma STN EN 1176-2 povoľuje maximálne 2 sedadlá. Hojdačky s viac ako dvomi sedadlami musia byť svojimi konštrukčnými časťami rozdelené do polí tak aby každé pole malo najviac dve sedadlá
- Nosný priečnik vykazuje trvalú deformáciu, prehýba sa.
- Nevhodná dopadová plocha okolo zariadenia – trávnik
- Zo zavesenia sedadiel visia dlhé konce reťazí

Hojdačka nespĺňa bezpečnostnú normu STN EN 1176-2 a jej konštrukcia je viditeľne deformovaná. Hojdačka je vhodná na odstránenie. Neodporúčam jej používanie.

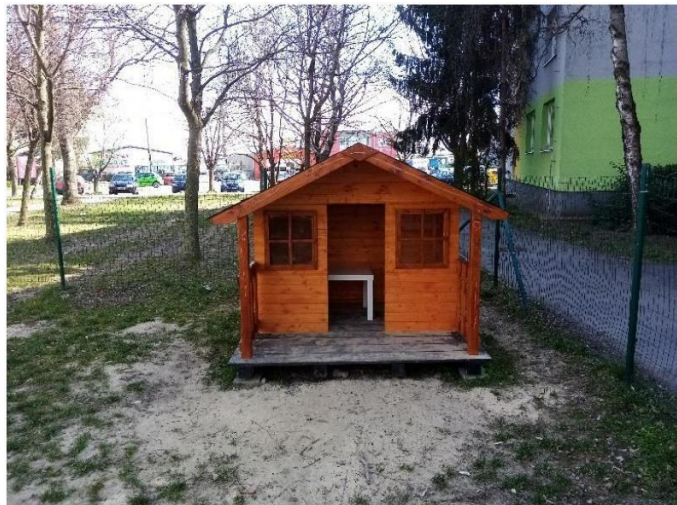
Názov zariadenia:	Drevený detský domček
Typ zariadenia:	neuveďené
Výr. č. zariadenia:	neuveďené
Rok výroby:	neuveďené
Výrobca:	neuveďené
Adresa výrobcu:	neuveďené
Výška pádu:	25 cm
Prístupnosť:	Ľahko prístupné zariadenie
Obmedzenie veku:	neuveďené

- Na zariadení sa nenachádza výrobný štítok

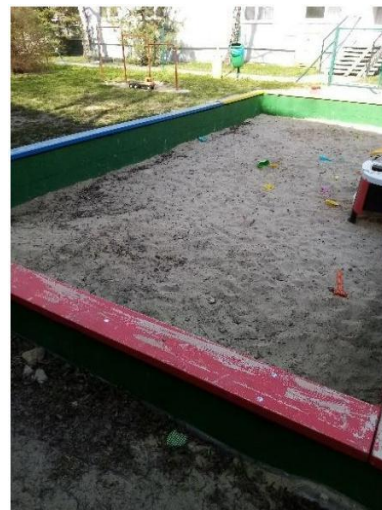
Názov zariadenia:	Pieskovisko
Typ zariadenia:	neuveďené
Výr. č. zariadenia:	neuveďené
Rok výroby:	neuveďené
Výrobca:	neuveďené
Adresa výrobcu:	neuveďené
Výška pádu:	50 cm
Prístupnosť:	Ľahko prístupné zariadenie
Obmedzenie veku:	-

- Na zariadení sa nenachádza výrobný štítok
- Na drevenom obložení betónových základov je zošúchaný náter

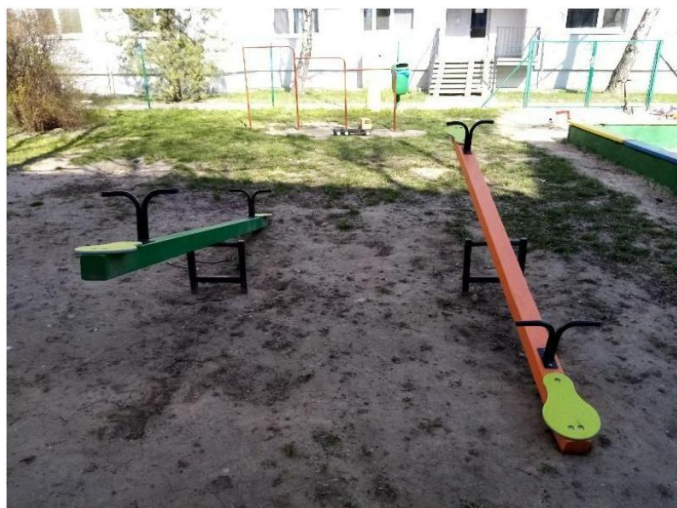
Názov zariadenia:	Prevažovacie hojdačky 2x
Typ zariadenia:	Typ 1
Výr. č. zariadenia:	neuvadené
Rok výroby:	neuvadené
Výrobca:	neuvadené
Adresa výrobcu:	neuvadené
Výška pádu:	90 cm
Prístupnosť:	Ľahko prístupné zariadenie
Obmedzenie veku:	neuvadené

- Na zariadení sa nenachádza výrobný štítok
- Teleso hojdačky nezanecháva minimálnu vzdialenosť od zeme 230 mm
- Nevhodná úprava konca úchopových prvkov kývavých zariadení

- Nanieť novú povrchovú úpravu na ošúchané časti. Treba ju vykonať náterovými hmotami vhodnými pre použitie pre deti, údaje v karte bezpečnostných údajov: vhodné pre EN 1176, EN 71, alebo pre potravinárske účely (napr. Balakryl).
- Vymeniť držadlá za normu spĺňajúce. Napr.:

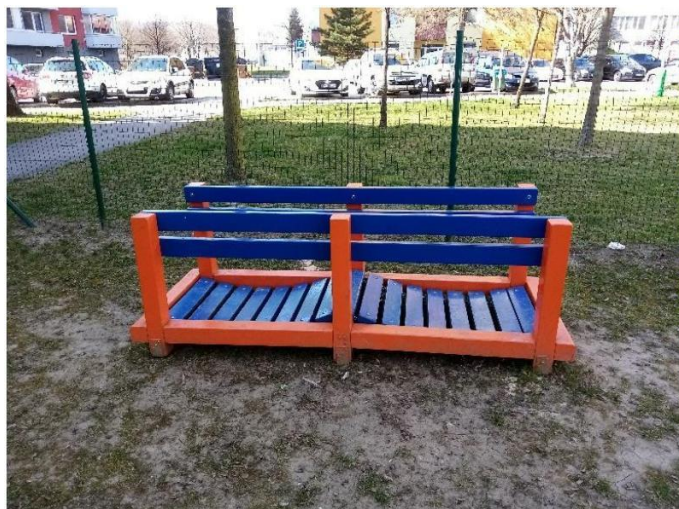
Názov zariadenia:	Drevený most
Typ zariadenia:	neuveďené
Výr. č. zariadenia:	neuveďené
Rok výroby:	neuveďené
Výrobca:	neuveďené
Adresa výrobcu:	neuveďené
Výška pádu:	20 cm
Prístupnosť:	Ľahko prístupné zariadenie
Obmedzenie veku:	neuveďené

- Na zariadení sa nenachádza výrobný štítok

Prvok Most možno bezpečne používať.

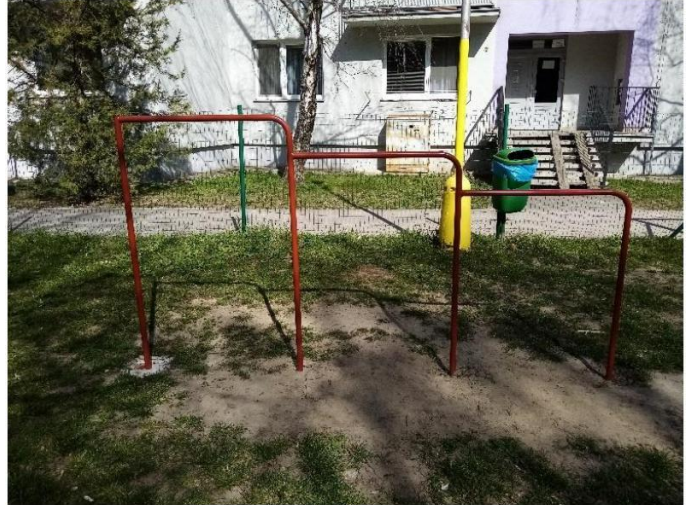
Názov zariadenia:	Gymnastická trojžrd'
Typ zariadenia:	neuveďené
Výr. č. zariadenia:	neuveďené
Rok výroby:	neuveďené
Výrobca:	neuveďené
Adresa výrobcu:	neuveďené
Výška pádu:	145 cm
Prístupnosť:	Ľahko prístupné zariadenie
Obmedzenie veku:	neuveďené

- Na zariadení sa nenachádza výrobný štítok
- Okolo zariadenia je nevhodná dopadová plocha – trávnik
- Vidieť betónové základy prvku

Na prvku Gymnastická trojžrd' sa nenachádzajú neodstrániteľné závady.

- Dobudovať dopadovú plochu spĺňajúcu normu STN EN 1177 (pozri tabuľku na konci protokolu), do vzdialenosti min. 150 cm po obvode konštrukcie prvku. (rozmer plochy: 300 x 600 cm)

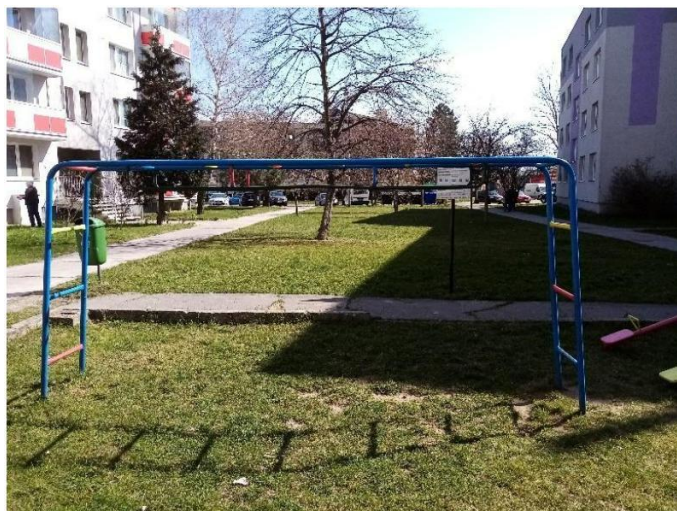
Názov zariadenia:	Preliezka
Typ zariadenia:	neuveďené
Výr. č. zariadenia:	neuveďené
Rok výroby:	neuveďené
Výrobca:	neuveďené
Adresa výrobcu:	neuveďené
Výška pádu:	195 cm
Prístupnosť:	Ľahko prístupné zariadenie
Obmedzenie veku:	neuveďené

- Na zariadení sa nenachádza výrobný štítok
- Povrchový náter konštrukcie je zošúchaný
- Nevhodný rozstup vodorovných prvkov rebrín (menej ako 230 mm) s rizikom zachytenia hlavy
- Nevhodná dopadová plocha okolo zariadenia – trávnik, v dopadovej ploche sa nachádza betónový obrubník
- Nedostatočná vzdialenosť preliezky od hojdačiek, iba 87 cm

Preliezka nespĺňa bezpečnostnú normu STN EN 1176 a je vhodná na odstránenie.

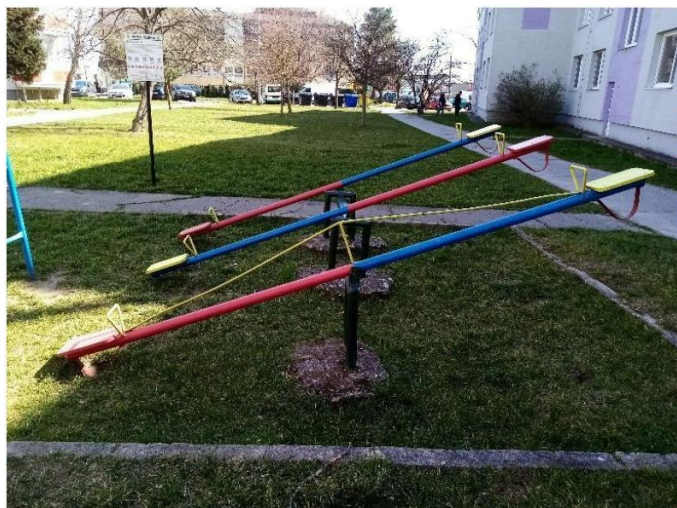
Názov zariadenia:	3x prevažovacia hojdačka
Typ zariadenia:	Typ 1
Výr. č. zariadenia:	neuvadené
Rok výroby:	neuvadené
Výrobca:	neuvadené
Adresa výrobcu:	neuvadené
Výška pádu:	125 cm
Prístupnosť:	Ľahko prístupné zariadenie
Obmedzenie veku:	neuvadené

- Na zariadení sa nenachádza výrobný štítok
- Povrchový náter konštrukcie je zošúchaný
- Teleso hojdačky nezanecháva minimálnu vzdialenosť od zeme 230 mm
- Držadlá a doraz v spodnej časti telesa hojdačky vytvárajú nevhodný otvor (viac ako 130 mm a menej ako 230 mm) hrozí riziko zachytenia hlavy
- Nevhodná dopadová plocha a voľný priestor okolo zariadenia – okolo zariadenia sa nachádza betónový obrubník iba 50 cm od hojdačky, sú viditeľné betónové základy hojdačky

Hojdačky nespĺňajú bezpečnostnú normu STN EN 1176 a sú vhodné na odstránenie.

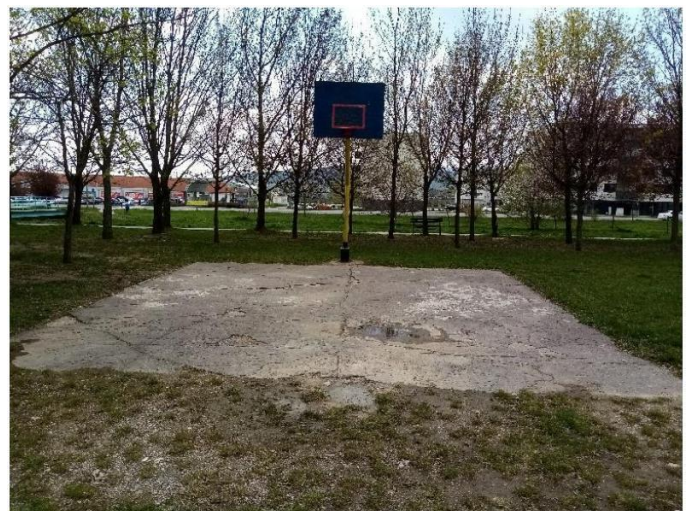
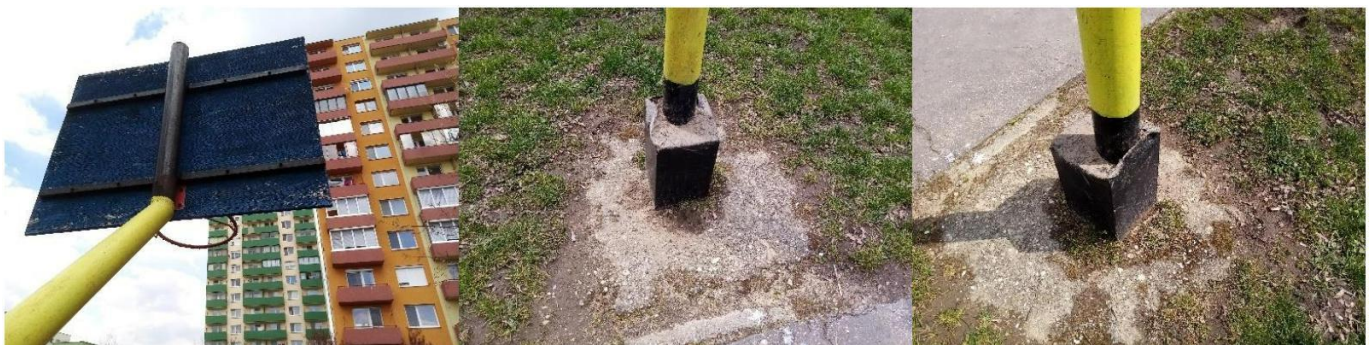
Názov zariadenia:	Basketbalové ihrisko
Typ zariadenia:	neuveďené
Výr. č. zariadenia:	neuveďené
Rok výroby:	neuveďené
Výrobca:	neuveďené
Adresa výrobcu:	neuveďené
Výška pádu:	-
Prístupnosť:	-
Obmedzenie veku:	-

- Na zariadení sa nenachádza výrobný štítok
- Basketbalová doska je hnilá
- Kovová konštrukcia má ošúchaný náter
- Basketbalový kôš je skorodovaný a obruč ohnutá
- Betónový povrch ihriska je starý a popraskaný
- Základová konštrukcia stĺpa má ostré rohy a výčnelky

- Naniest' novú povrchovú úpravu na ošúchané časti. Treba ju vykonať náterovými hmotami vhodnými pre použitie pre deti, údaje v karte bezpečnostných údajov: vhodné pre EN 1176, EN 71, alebo pre potravinárske účely (napr. Balakryl).

- Opraviť betónový povrch ihriska novým betónom alebo asfaltom
- Vymeniť basketbalovú dosku s košom a obručou za novú
- Zabezpečiť základovú konštrukciu stĺpa proti zraneniu namontovaním kryty

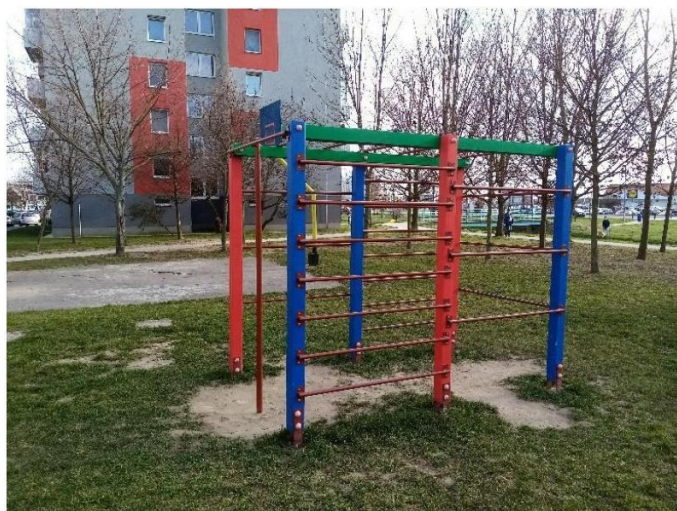
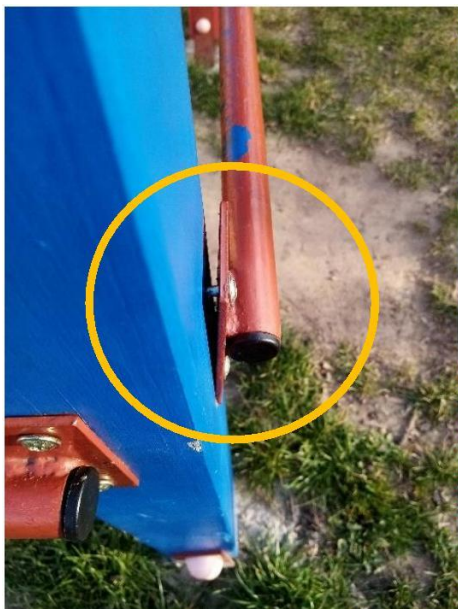
Názov zariadenia:	Preliezková zostava kocka
Typ zariadenia:	neuveďené
Výr. č. zariadenia:	neuveďené
Rok výroby:	neuveďené
Výrobca:	neuveďené
Adresa výrobcu:	neuveďené
Výška pádu:	210 cm
Prístupnosť:	Ťažko prístupné zariadenie
Obmedzenie veku:	neuveďené

- Na zariadení sa nenachádza výrobný štítok
- Povrchový náter konštrukcie je zošúchaný
- Nevhodná dopadová plocha okolo zariadenia – trávnik a udupaná hlina
- V blízkosti prvku sa nachádzajú nekryté betónové základy
- Nevhodný rozstup vodorovných prvkov rebrín (menej ako 230 mm) s rizikom zachytenia hlavy

- Uvoľnené skrutky v konštrukcii rebrín

- Naniest' novú povrchovú úpravu na ošúchané časti. Treba ju vykonať náterovými hmotami vhodnými pre použitie pre deti, údaje v karte bezpečnostných údajov: vhodné pre EN 1176, EN 71, alebo pre potravinárske účely (napr. Balakryl).
- Dobudovať dopadovú plochu spĺňajúcu normu STN EN 1177 (pozri tabuľku na konci protokolu), do vzdialenosti 150 cm po obvode konštrukcie prvku.
- Zmeniť rozostup priečok konštrukcie rebríka, tak aby bol otvor medzi priečkami viac ako 230 mm.
- Dotiahnuť uvoľnené skrutky

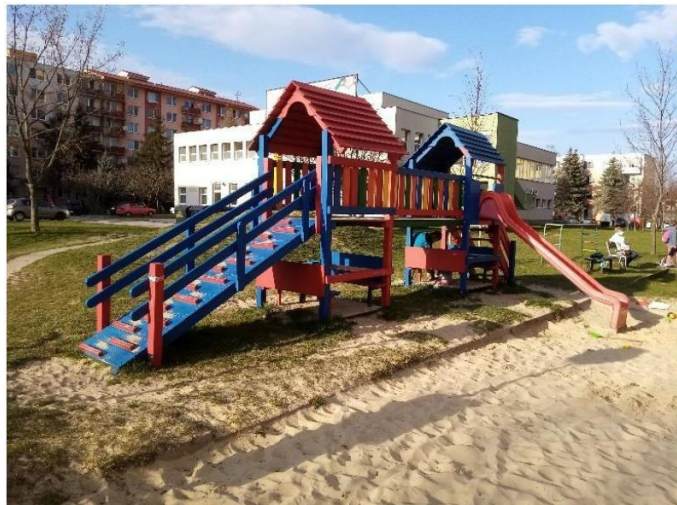
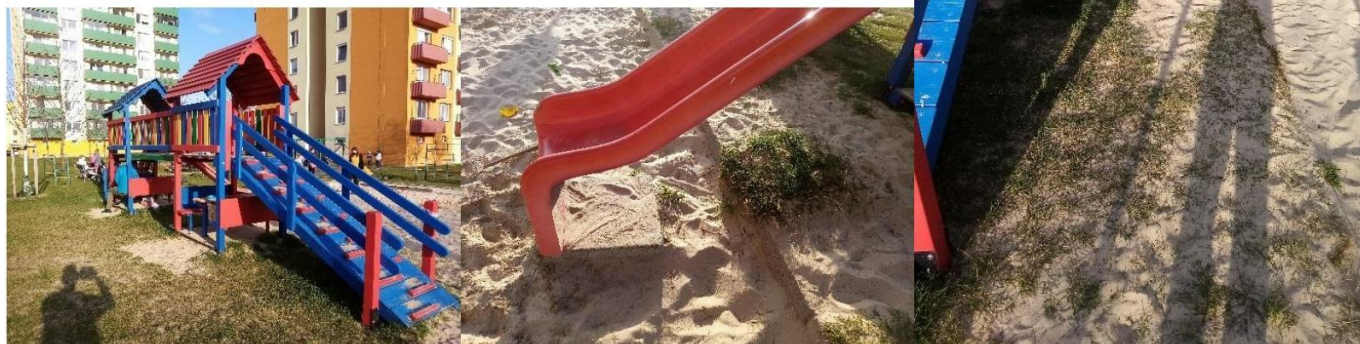
Názov zariadenia:	Dvojvežová zostava so šmýkačkou
Typ zariadenia:	neuveďené
Výr. č. zariadenia:	neuveďené
Rok výroby:	neuveďené
Výrobca:	neuveďené
Adresa výrobcu:	neuveďené
Výška pádu:	140 cm
Prístupnosť:	Ľahko prístupné zariadenie
Obmedzenie veku:	neuveďené

- Na zariadení sa nenachádza výrobný štítok
- Povrchový náter konštrukcie je zošúchaný
- Nevhodná dopadová plocha okolo zariadenia – trávnik
- V priestore pádu sa nachádza betónový obrubník pieskoviska vzdialený od zostavy iba 135 cm, viditeľný betónový základ pod šmýkačkou

- Naniesť novú povrchovú úpravu na ošúchané časti. Treba ju vykonať náterovými hmotami vhodnými pre použitie pre deti, údaje v karte bezpečnostných údajov: vhodné pre EN 1176, EN 71, alebo pre potravinárske účely (napr. Balakryl).
- Dobudovať dopadovú plochu spĺňajúcu normu STN EN 1177 (pozri tabuľku na konci protokolu), do vzdialenosti 150 cm po obvode konštrukcie prvku.
- Zostava je nevhodne umiestnená v blízkosti pieskoviska s výjazdom šmýkačky do pieskoviska. Jedným riešením je premiestniť zostavu tak aby mala voľný priestor po obvode konštrukcie minimálne 150 cm. Druhým riešením je odstrániť obrubníky pieskoviska a tým zmenšiť pieskovisko.

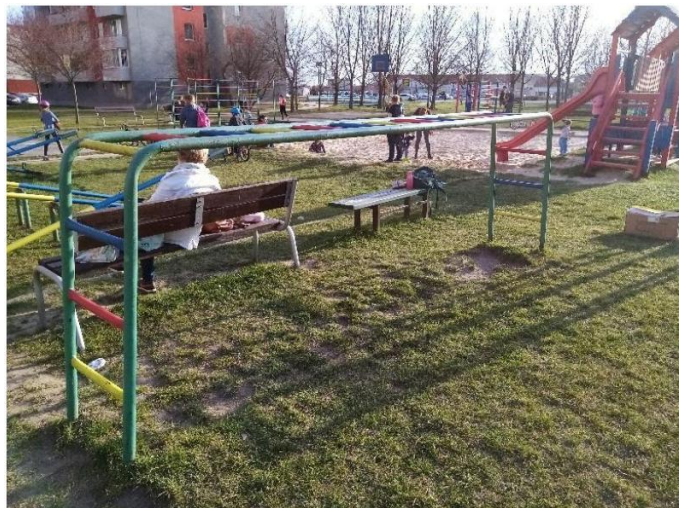
Názov zariadenia:	Preliezka horizontálny rebrík
Typ zariadenia:	Neuvedené
Výr. č. zariadenia:	Neuvedené
Rok výroby:	Neuvedené
Výrobca:	Neuvedené
Adresa výrobcu:	Neuvedené
Výška pádu:	130 cm
Prístupnosť:	Ľahko prístupné zariadenie
Obmedzenie veku:	Neuvedené

- Na zariadení sa nenachádza výrobný štítok
- Povrchový náter konštrukcie je zošúchaný
- Nevhodná dopadová plocha okolo zariadenia - trávnik
- Nedostatočný voľný priestor okolo zariadenia – vzdialenosť lavičky od preliezky je iba 95 cm

- Nanieť novú povrchovú úpravu na ošúchané časti. Treba ju vykonať náterovými hmotami vhodnými pre použitie pre deti, údaje v karte bezpečnostných údajov: vhodné pre EN 1176, EN 71, alebo pre potravinárske účely (napr. Balakryl).
- Dobudovať dopadovú plochu spĺňajúcu normu STN EN 1177 (pozri tabuľku na konci protokolu), do vzdialenosti 150 cm po obvode konštrukcie prvku.
- Presunúť lavičku, tak aby jej vzdialenosť od preliezky bola minimálne 150 cm.

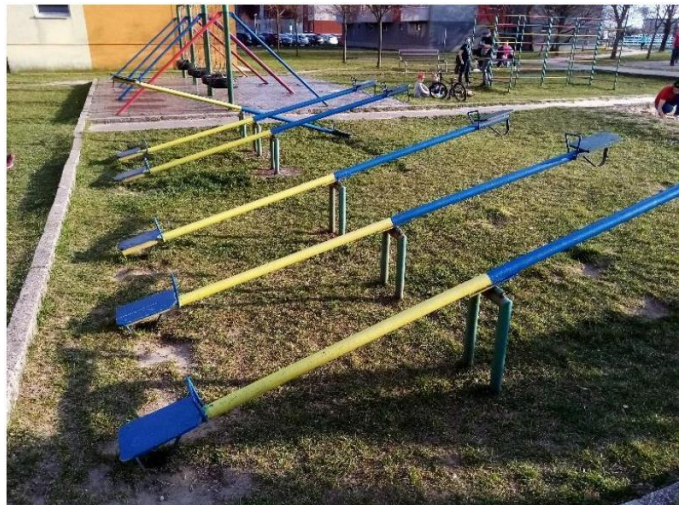
Názov zariadenia:	6x prevažovacia hojdačka
Typ zariadenia:	neuveďené
Výr. č. zariadenia:	neuveďené
Rok výroby:	neuveďené
Výrobca:	neuveďené
Adresa výrobcu:	neuveďené
Výška pádu:	110 cm
Prístupnosť:	Ľahko prístupné zariadenie
Obmedzenie veku:	neuveďené

- Na zariadení sa nenachádza výrobný štítok
- Povrchový náter konštrukcie je zošúchaný, kovové časti korodujú
- Teleso hojdačky nezanecháva minimálnu vzdialenosť od zeme 230 mm
- Dorazy v spodnej časti telesa hojdačky vytvárajú nevhodný otvor (viac ako 130 mm a menej ako 230 mm) hrozí riziko zachytenia hlavy
- Nevhodná dopadová plocha a voľný priestor okolo zariadenia – okolo zariadenia sa nachádza betónový obrubník iba 40 cm od hojdačky, sú viditeľné betónové základy hojdačiek
- Nedostatočný rozostup medzi hojdačkami, od 65 do 80 cm (norma požaduje min. 100 cm)

Hojdačky nespĺňajú bezpečnostnú normu STN EN 1176 a sú vhodné na odstránenie.

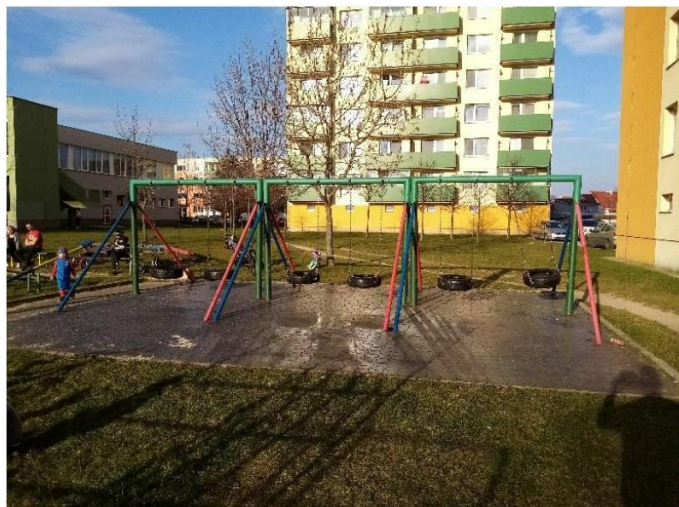
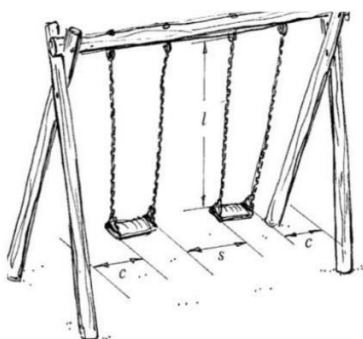
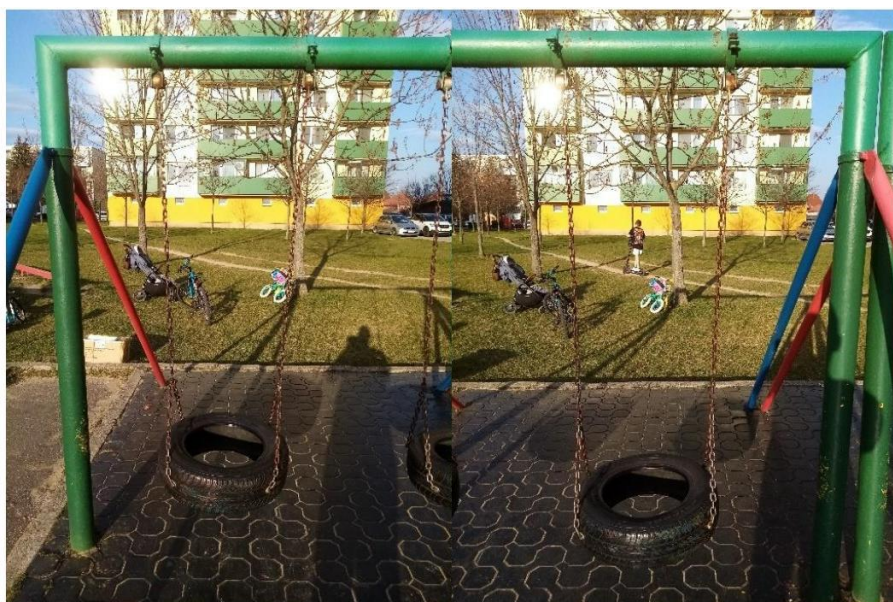
Názov zariadenia:	3x kývavá hojdačka dvojsobová
Typ zariadenia:	Typ 1
Výr. č. zariadenia:	neuveďené
Rok výroby:	neuveďené
Výrobca:	neuveďené
Adresa výrobcu:	neuveďené
Výška pádu:	125 cm
Prístupnosť:	Ľahko prístupné zariadenie
Obmedzenie veku:	neuveďené

- Na zariadení sa nenachádza výrobný štítok
- Povrchový náter konštrukcie je zošúchaný, kovová konštrukcia koroduje
- Dopadová plocha je z gumy, nie je od nej žiadna dokumentácia pre posúdenie zhodnosti s STN 1177
- Dopadová plocha má nedostatočný rozmer. V jednej strane od osi hojdačky po kraj dopadovej plochy je len 260 cm. Požadovaná dĺžka min. 305 cm.
- Nevhodné rozostupy zavesenia sedadiel od konštrukcie – 35 cm. Požadovaný odstup je 50 cm.
- Nevhodné rozostupy medzi sedadlami hojdačiek – 51 až 55 cm. Požadovaný odstup je 60 cm.

- Objímka zavesenia hojdačiek má ostré hrany a presahujú poza konštrukciu
- Na zariadení sa nachádzajú nekryté závitové skrutky

Hojdačky nespĺňajú bezpečnostnú normu STN EN 1176 a sú vhodné na odstránenie.

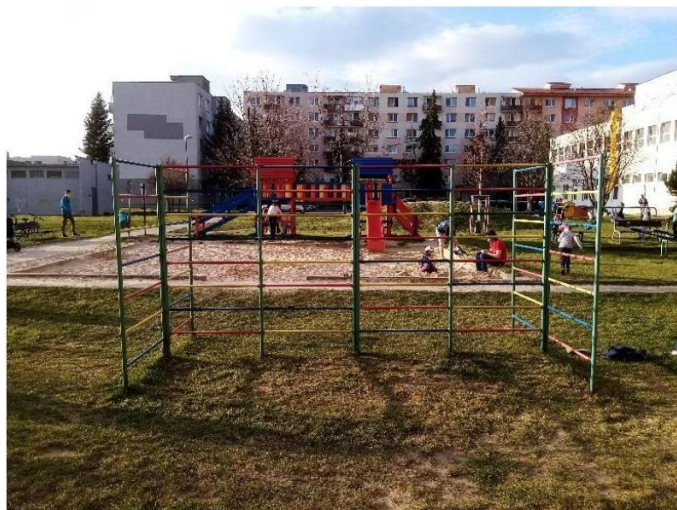
Názov zariadenia:	Preliezka tvaru H
Typ zariadenia:	neuveďené
Výr. č. zariadenia:	neuveďené
Rok výroby:	neuveďené
Výrobca:	neuveďené
Adresa výrobcu:	neuveďené
Výška pádu:	200 cm
Prístupnosť:	Ľahko prístupné zariadenie
Obmedzenie veku:	neuveďené

- Na zariadení sa nenachádza výrobný štítok
- Povrchový náter konštrukcie je zošúchaný
- Nevhodná dopadová plocha okolo zariadenia – piesok prerastený trávou
- Nevhodný rozstup vodorovných prvkov rebrín (menej ako 230 mm) s rizikom zachytenia hlavy
- Na zariadení sa nachádzajú nekryté závitové skrutky

Preliezka tvaru H nespĺňa bezpečnostnú normu STN EN 1176 a je vhodná na odstránenie.

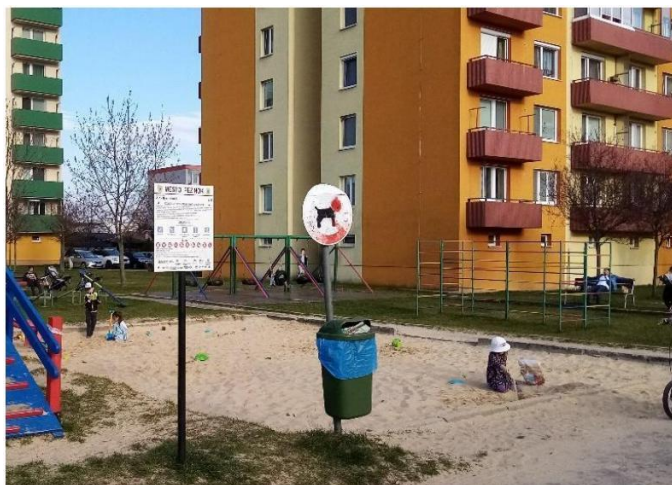
Názov zariadenia:	Pieskovisko
Typ zariadenia:	neuveďené
Výr. č. zariadenia:	neuveďené
Rok výroby:	neuveďené
Výrobca:	neuveďené
Adresa výrobcu:	neuveďené
Výška pádu:	-
Prístupnosť:	Ľahko prístupné zariadenie
Obmedzenie veku:	-

- Na zariadení sa nenachádza výrobný štítok

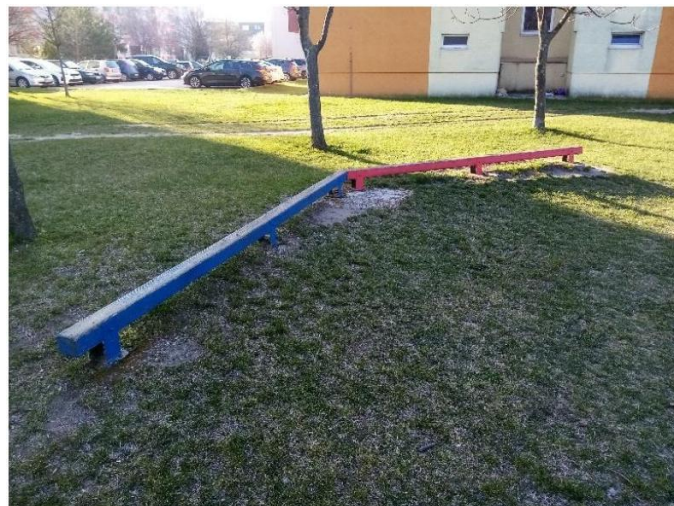
Názov zariadenia:	Kladina
Typ zariadenia:	neuveďené
Výr. č. zariadenia:	neuveďené
Rok výroby:	neuveďené
Výrobca:	neuveďené
Adresa výrobcu:	neuveďené
Výška pádu:	30 cm
Prístupnosť:	Ľahko prístupné zariadenie
Obmedzenie veku:	neuveďené

- Na zariadení sa nenachádza výrobný štítok
- Povrchový náter konštrukcie zošúchaný

- Naniesť novú povrchovú úpravu na ošúchané časti. Treba ju vykonať náterovými hmotami vhodnými pre použitie pre deti, údaje v karte bezpečnostných údajov: vhodné pre EN 1176, EN 71, alebo pre potravinárske účely (napr. Balakryl).

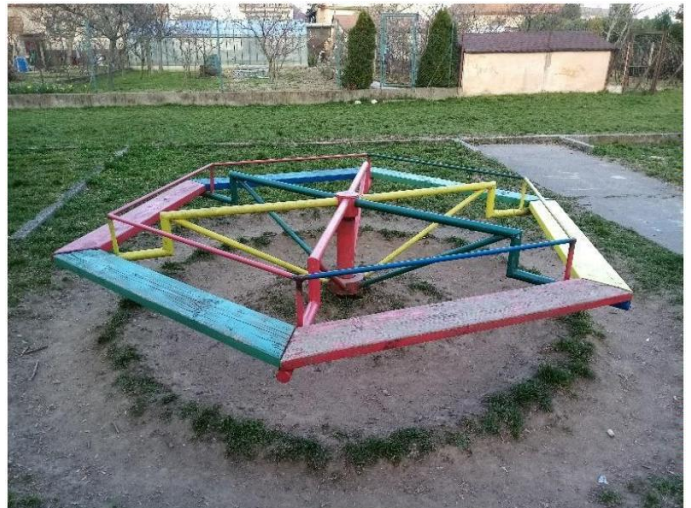
Názov zariadenia:	Kolotoč
Typ zariadenia:	neuveďené
Výr. č. zariadenia:	neuveďené
Rok výroby:	neuveďené
Výrobca:	neuveďené
Adresa výrobcu:	neuveďené
Výška pádu:	Do 100 cm
Prístupnosť:	Ľahko prístupné zariadenie
Obmedzenie veku:	neuveďené

- Na zariadení sa nenachádza výrobný štítok
- Povrchový náter konštrukcie je zošúchaný, kovové časti korodujú
- Nevhodná veľkosť kolotoča, priemer 300 cm, norma STN 1176-5 povoľuje max. priemer 200 cm
- Nevhodná dopadová plocha okolo zariadenia – trávnik a udupaná hlina

Kolotoč nespĺňa bezpečnostnú normu STN EN 1176 a je vhodný na odstránenie.

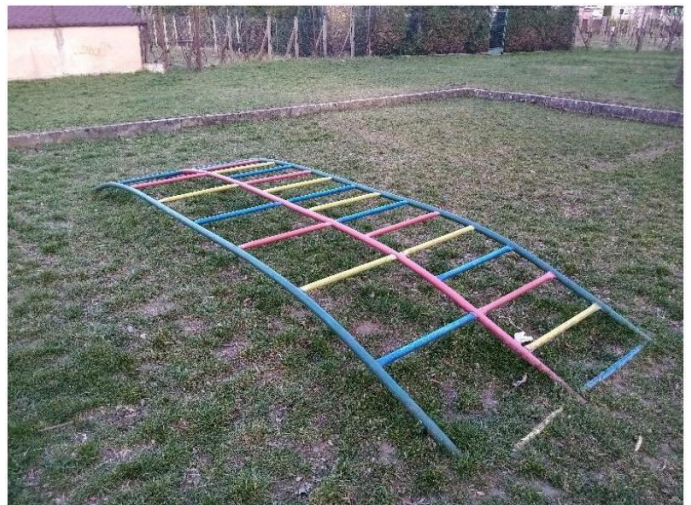
Názov zariadenia:	Preliezka oblúčková nízka
Typ zariadenia:	neuveďené
Výr. č. zariadenia:	neuveďené
Rok výroby:	neuveďené
Výrobca:	neuveďené
Adresa výrobcu:	neuveďené
Výška pádu:	35 cm
Prístupnosť:	Ľahko prístupné zariadenie
Obmedzenie veku:	neuveďené

- Na zariadení sa nenachádza výrobný štítok
- Povrchový náter konštrukcie je zošúchaný

- Nanieť novú povrchovú úpravu na ošúchané časti. Treba ju vykonať náterovými hmotami vhodnými pre použitie pre deti, údaje v karte bezpečnostných údajov: vhodné pre EN 1176, EN 71, alebo pre potravinárske účely (napr. Balakryl).

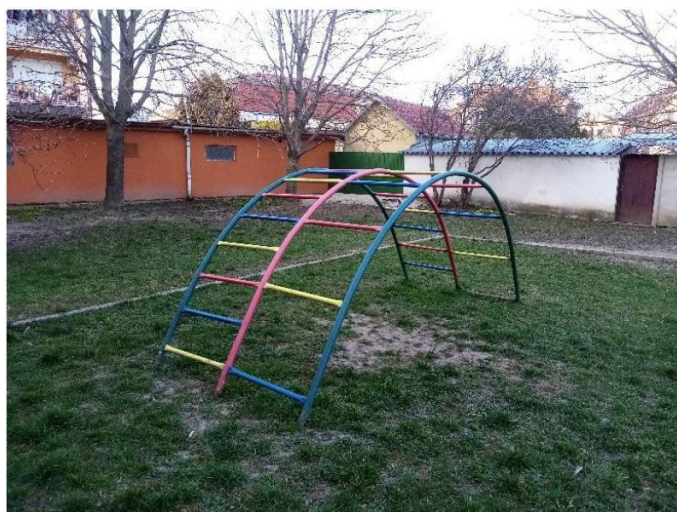
Názov zariadenia:	Preliezka oblúčková vysoká
Typ zariadenia:	neuvedené
Výr. č. zariadenia:	neuvedené
Rok výroby:	neuvedené
Výrobca:	neuvedené
Adresa výrobcu:	neuvedené
Výška pádu:	147 cm
Prístupnosť:	Ľahko prístupné zariadenie
Obmedzenie veku:	neuvedené

- Na zariadení sa nenachádza výrobný štítok
- Povrchový náter konštrukcie je zošúchaný
- Nevhodná dopadová plocha okolo zariadenia – trávnik

- Nanieť novú povrchovú úpravu na ošúchané časti. Treba ju vykonať náterovými hmotami vhodnými pre použitie pre deti, údaje v karte bezpečnostných údajov: vhodné pre EN 1176, EN 71, alebo pre potravinárske účely (napr. Balakryl).
- Dobudovať dopadovú plochu spĺňajúcu normu STN EN 1177 (pozri tabuľku na konci protokolu), do vzdialenosti 150 cm po obvode konštrukcie prvku.
