Hlavná ročná kontrola bezpečnosti detských ihrísk a ich zariadení v meste Pezinok v zmysle STN EN 1176-7:2009

Číslo protokolu: 20210401
Dátum kontroly: 09.04.2021
Vyhotoval: Michal Babulic
Číslo oprávnenia: 0019/30/18/PLZ/OPR

Názov: Mesto Pezinok
Adresa: Mestský úrad v Pezinku, Radničné námestie 7, 902 14 Pezinok
Štatutárny zástupca: Ing. arch. Igor Hianik

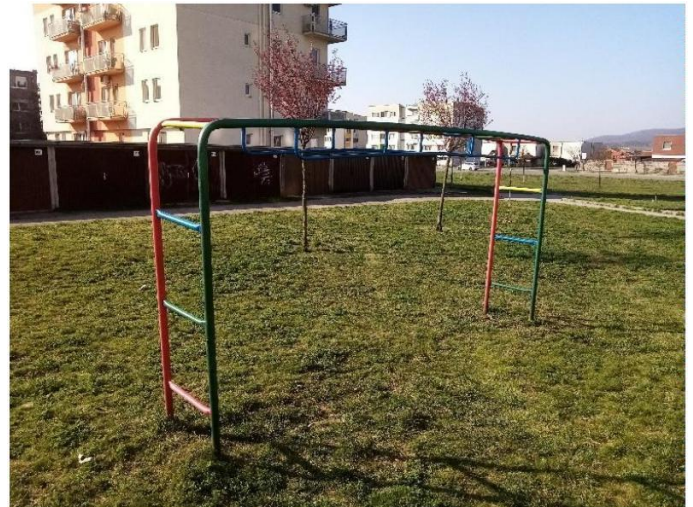
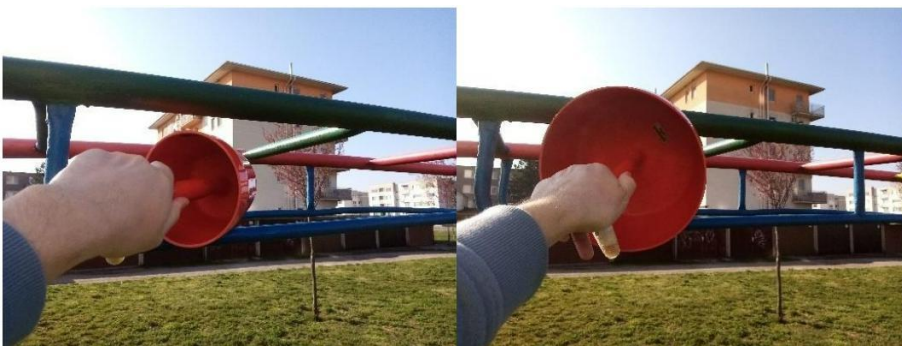
Názov zariadenia:	Preliezka horizontálny rebrík
Typ zariadenia:	neuvedené
Výr. č. zariadenia:	neuvedené
Rok výroby:	neuvedené
Výrobca:	neuvedené
Adresa výrobcu:	neuvedené
Výška pádu:	Do 190 cm
Prístupnosť:	Ľahko prístupné zariadenie
Obmedzenie veku:	neuvedené

- Na zariadení sa nenachádza výrobný štítok
- Povrchový náter konštrukcie je zošúchaný, kovové časti korodujú
- Nevhodný rozstup vodorovných prvkov rebrín (menej ako 230 mm) s rizikom zachytenia hlavy
- Nevhodná dopadová plocha okolo zariadenia – trávnik

Preliezka nespĺňa bezpečnostnú normu STN EN 1176 a je vhodná na odstránenie.

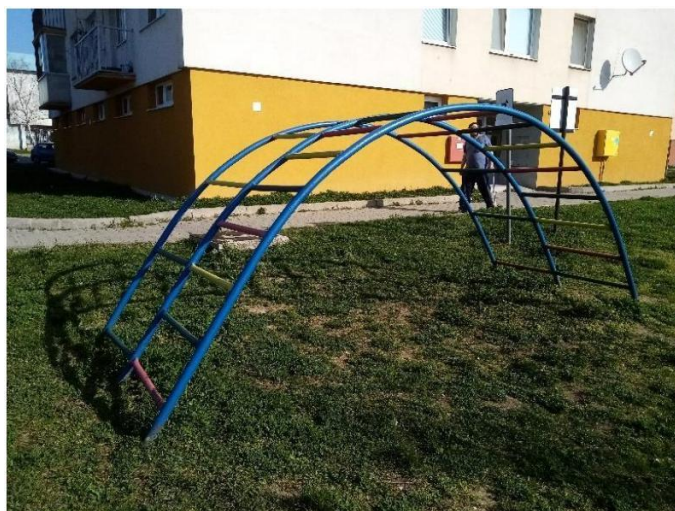
Názov zariadenia:	Preliezka oblúčková
Typ zariadenia:	neuvedené
Výr. č. zariadenia:	neuvedené
Rok výroby:	neuvedené
Výrobca:	neuvedené
Adresa výrobcu:	neuvedené
Výška pádu:	168 cm
Prístupnosť:	Ľahko prístupné zariadenie
Obmedzenie veku:	neuvedené

- Na zariadení sa nenachádza výrobný štítok
- Povrchový náter konštrukcie je zošúchaný
- Nevhodná dopadová plocha okolo zariadenia – trávnik

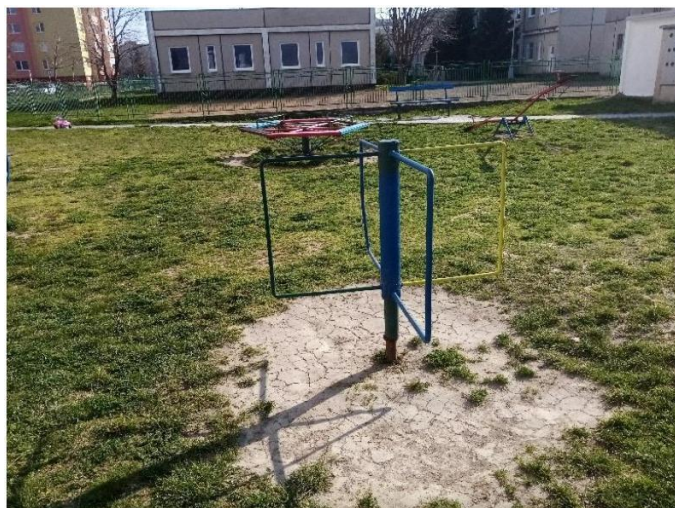
Názov zariadenia:	Kolotoč bez sedadlový
Typ zariadenia:	neuveďené
Výr. č. zariadenia:	neuveďené
Rok výroby:	neuveďené
Výrobca:	neuveďené
Adresa výrobcu:	neuveďené
Výška pádu:	115 cm
Prístupnosť:	Ľahko prístupné zariadenie
Obmedzenie veku:	neuveďené

- Na zariadení sa nenachádza výrobný štítok
- Povrchový náter konštrukcie je zošúchaný
- Výška pádu je viac ako povoľuje norma STN 1176-5 (max 100 cm)
- Kolotoč nemá sedadlá alebo pevnú plošinu

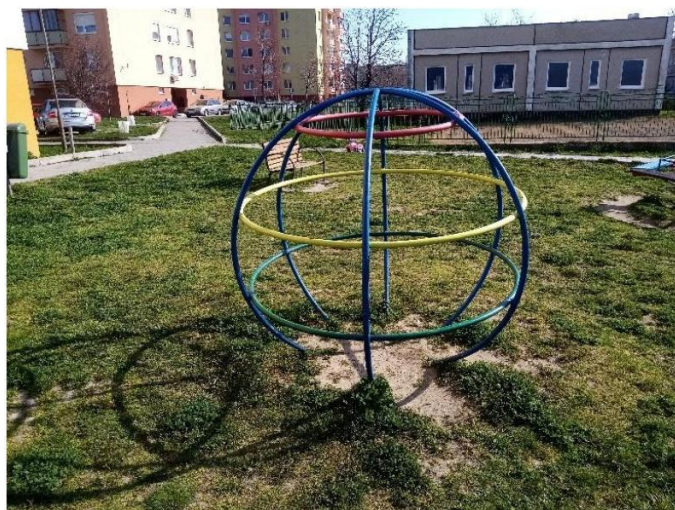
Názov zariadenia:	Preliezka guľa
Typ zariadenia:	neuveďené
Výr. č. zariadenia:	neuveďené
Rok výroby:	neuveďené
Výrobca:	neuveďené
Adresa výrobcu:	neuveďené
Výška pádu:	150 cm
Prístupnosť:	Ťažko prístupné zariadenie
Obmedzenie veku:	neuveďené

- Na zariadení sa nenachádza výrobný štítok
- Povrchový náter konštrukcie je zošúchaný
- Nevhodná dopadová plocha okolo zariadenia – trávnik

- Naniesť novú povrchovú úpravu na ošúchané časti. Treba ju vykonať náterovými hmotami vhodnými pre použitie pre deti, údaje v karte bezpečnostných údajov: vhodné pre EN 1176, EN 71, alebo pre potravinárske účely (napr. Balakryl).
- Dobudovať dopadovú plochu spĺňajúcu normu STN EN 1177 (pozri tabuľku na konci protokolu), do vzdialenosti 150 cm po obvode konštrukcie prvku.

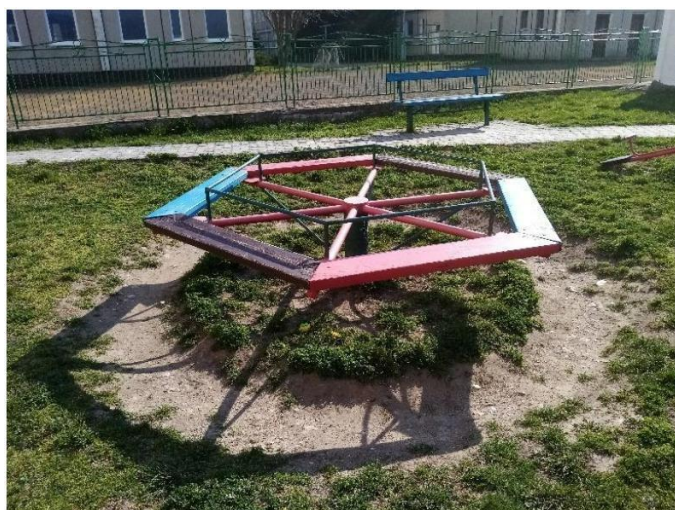
Názov zariadenia:	Kolotoč
Typ zariadenia:	neuveďené
Výr. č. zariadenia:	neuveďené
Rok výroby:	neuveďené
Výrobca:	neuveďené
Adresa výrobcu:	neuveďené
Výška pádu:	Do 100 cm
Prístupnosť:	Ľahko prístupné zariadenie
Obmedzenie veku:	neuveďené

- Na zariadení sa nenachádza výrobný štítok
- Povrchový náter konštrukcie je zošúchaný, kovové časti korodujú, drevené časti sú zhnité
- Nevhodná veľkosť kolotoča, priemer 300 cm, norma STN 1176-5 povoľuje max. priemer 200 cm
- Nevhodná dopadová plocha okolo zariadenia – trávnik a udupaná hlina

Kolotoč nespĺňa bezpečnostnú normu STN EN 1176 a je vhodný na odstránenie.

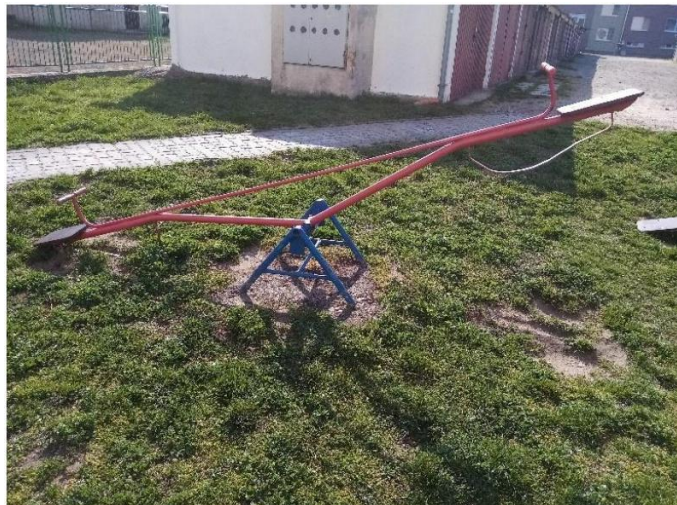
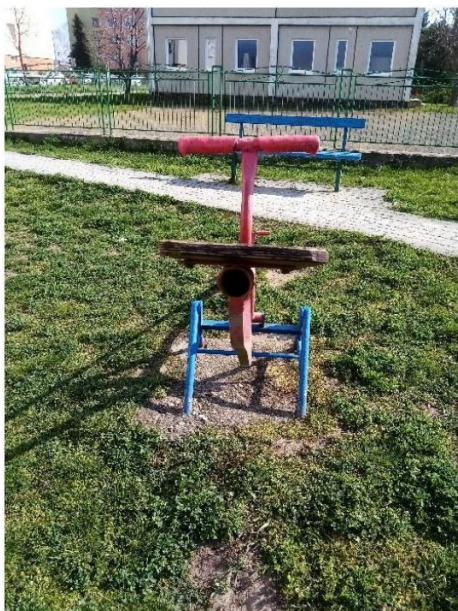
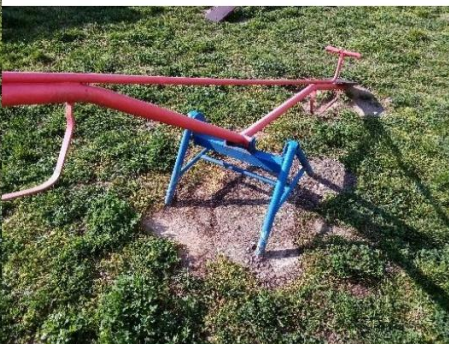
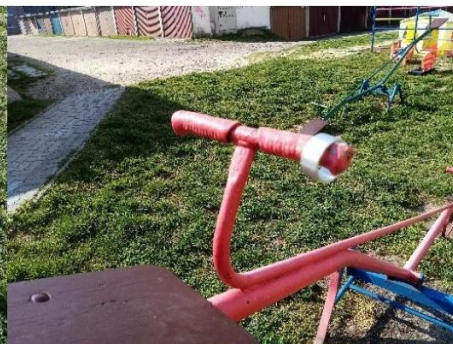
Názov zariadenia:	Prevažovacia hojdačka červená
Typ zariadenia:	Typ 1
Výr. č. zariadenia:	neuvadené
Rok výroby:	neuvadené
Výrobca:	neuvadené
Adresa výrobcu:	neuvadené
Výška pádu:	126 cm
Prístupnosť:	Ľahko prístupné zariadenie
Obmedzenie veku:	neuvadené

- Na zariadení sa nenachádza výrobný štítok
- Povrchový náter konštrukcie je zošúchaný, kovové časti korodujú, drevené sedadlá sú hnilé
- Teleso hojdačky nezanecháva minimálnu vzdialenosť od zeme 230 mm
- Dorazy v spodnej časti telesa hojdačky vytvárajú nevhodný otvor (viac ako 130 mm a menej ako 230 mm) hrozí riziko zachytenia hlavy
- Nezaslepené konce rúrok telesa hojdačky
- Nevhodná úprava konca úchopových prvkov kývavých zariadení
- Nevhodná dopadová plocha a voľný priestor okolo zariadenia – okolo zariadenia sa nachádza betónový obrubník, sú viditeľné betónové základy hojdačiek

Hojdačka nespĺňa bezpečnostnú normu STN EN 1176 a je vhodné na odstránenie.

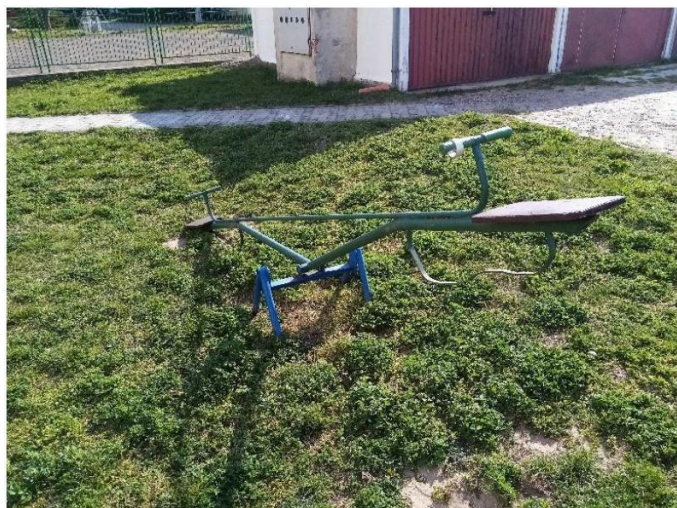
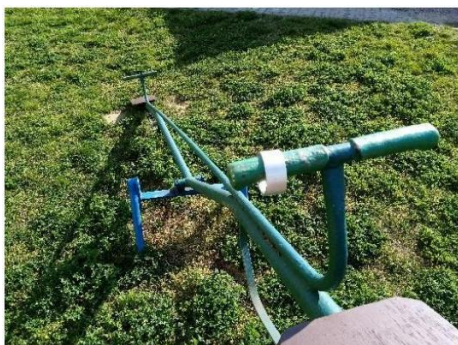
Názov zariadenia:	Prevažovacia hojdačka zelená
Typ zariadenia:	Typ 1
Výr. č. zariadenia:	neuvadené
Rok výroby:	neuvadené
Výrobca:	neuvadené
Adresa výrobcu:	neuvadené
Výška pádu:	104 cm
Prístupnosť:	Ľahko prístupné zariadenie
Obmedzenie veku:	neuvadené

- Na zariadení sa nenachádza výrobný štítok
- Povrchový náter konštrukcie je zošúchaný, kovové časti korodujú, drevené sedadlá sú hnilé
- Teleso hojdačky nezanecháva minimálnu vzdialenosť od zeme 230 mm
- Dorazy v spodnej časti telesa hojdačky vytvárajú nevhodný otvor (viac ako 130 mm a menej ako 230 mm) hrozí riziko zachytenia hlavy
- Nezaslepené konce rúrok telesa hojdačky
- Nevhodná úprava konca úchopových prvkov kývavých zariadení
- Nevhodná dopadová plocha okolo zariadenia – trávnik

Hojdačka nespĺňa bezpečnostnú normu STN EN 1176 a je vhodné na odstránenie.

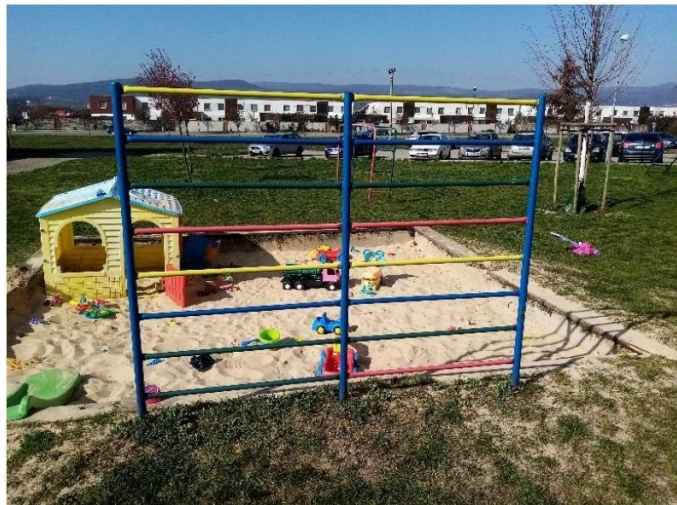
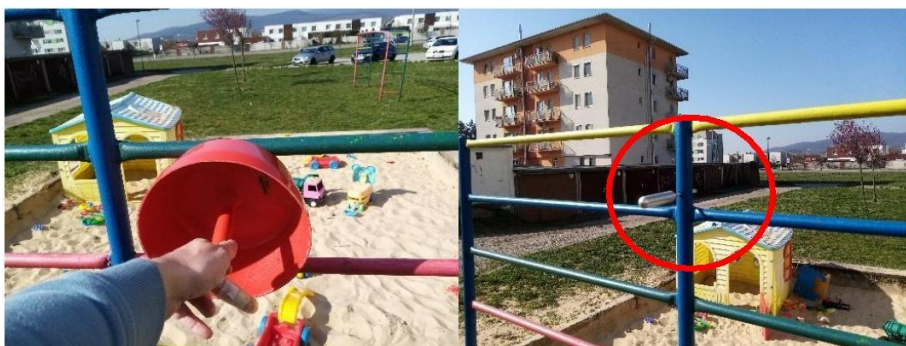
Názov zariadenia:	Vertikálna preliezka
Typ zariadenia:	neuveďené
Výr. č. zariadenia:	neuveďené
Rok výroby:	neuveďené
Výrobca:	neuveďené
Adresa výrobcu:	neuveďené
Výška pádu:	160 cm
Prístupnosť:	Ľahko prístupné zariadenie
Obmedzenie veku:	neuveďené

- Na zariadení sa nenachádza výrobný štítok
- Povrchový náter konštrukcie je zošúchaný
- Nevhodný rozstup vodorovných prvkov rebrín (menej ako 230 mm) s rizikom zachytenia hlavy
- Nevhodná dopadová plocha okolo zariadenia – trávnik, v dopadovej ploche sa nachádza betónový obrubník pieskoviska, vzdialený 20 cm od preliezky
- Nedostatočná vzdialenosť preliezky od hojdačky, 135 cm
- Nebezpečné otvory v konštrukcii, hrozí zachytenie a poranenie prstov

Preliezka nespĺňa bezpečnostnú normu STN EN 1176 a je vhodná na odstránenie.

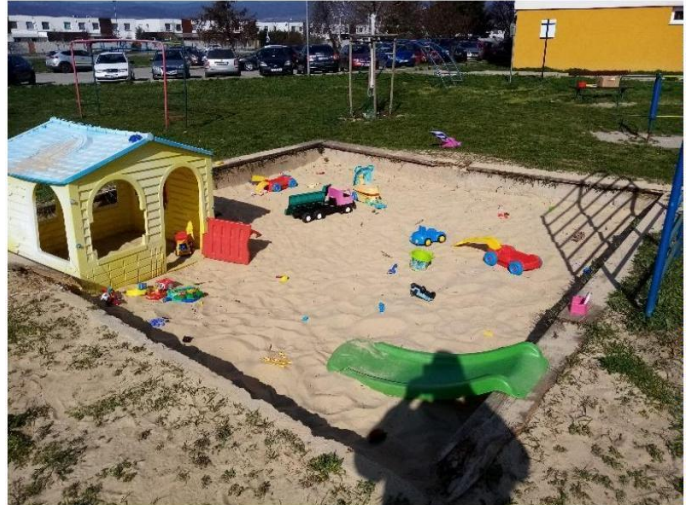
Názov zariadenia:	Pieskovisko
Typ zariadenia:	neuveďené
Výr. č. zariadenia:	neuveďené
Rok výroby:	neuveďené
Výrobca:	neuveďené
Adresa výrobcu:	neuveďené
Výška pádu:	-
Prístupnosť:	Ľahko prístupné zariadenie
Obmedzenie veku:	-

- Na zariadení sa nenachádza výrobný štítok
- Drevené obloženie betónového základu pieskoviska je hnilé, trčia z neho ostré ívery a hlavy skrutiek
- V piesku sa nachádzajú časti poškodeného dreveného obloženia pieskoviska

- Odstrániť poškodené drevené obloženie pieskoviska a nahradiť ho novým.

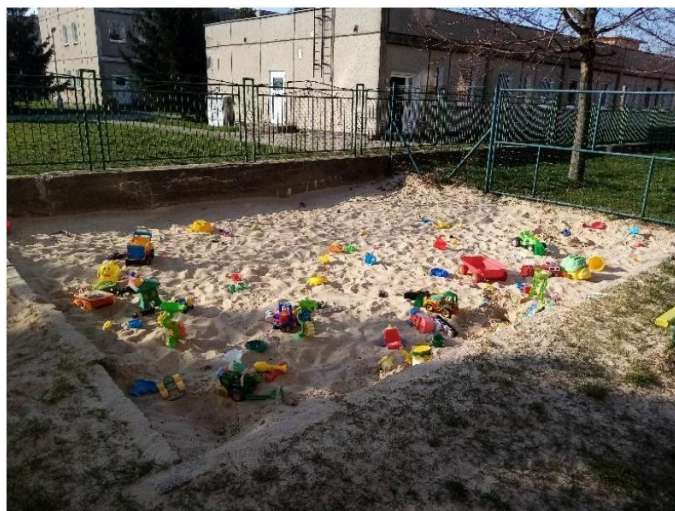
Názov zariadenia:	Pieskovisko
Typ zariadenia:	neuveďené
Výr. č. zariadenia:	neuveďené
Rok výroby:	neuveďené
Výrobca:	neuveďené
Adresa výrobcu:	neuveďené
Výška pádu:	-
Prístupnosť:	Ľahko prístupné zariadenie
Obmedzenie veku:	-

- Na zariadení sa nenachádza výrobný štítok

Pieskovisko možno bezpečne používať.

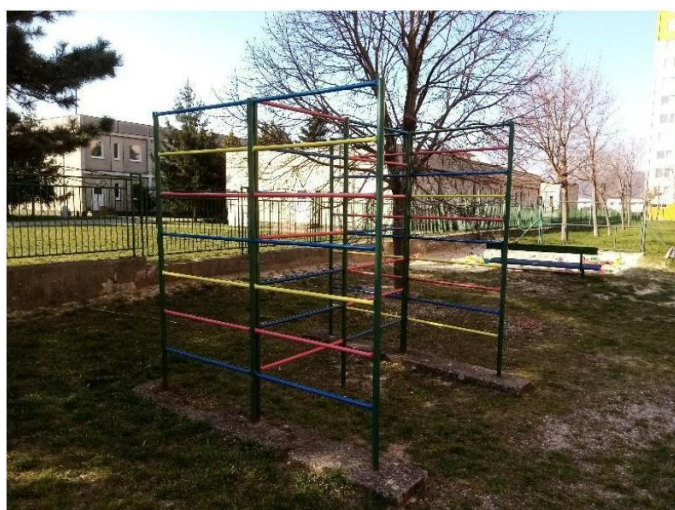
Názov zariadenia:	Preliezka tvar H
Typ zariadenia:	neuveďené
Výr. č. zariadenia:	neuveďené
Rok výroby:	neuveďené
Výrobca:	neuveďené
Adresa výrobcu:	neuveďené
Výška pádu:	225 cm
Prístupnosť:	Ťažko prístupné zariadenie
Obmedzenie veku:	neuveďené

- Na zariadení sa nenachádza výrobný štítok
- Povrchový náter konštrukcie je zošúchaný
- Nevhodný rozstup vodorovných prvkov rebrín (menej ako 230 mm) s rizikom zachytenia hlavy
- Nevhodná dopadová plocha okolo zariadenia – trávnik

- V dopadovej ploche sa nachádza betónový základ preliezky
- Nedostatočná voľná plocha okolo zariadenia, do priestoru zasahujú konáre blízkeho stromu
- Nebezpečné otvory v konštrukcii, hrozí zachytenie a poranenie prstov

Preliezka nespĺňa bezpečnostnú normu STN EN 1176 a je vhodná na odstránenie.

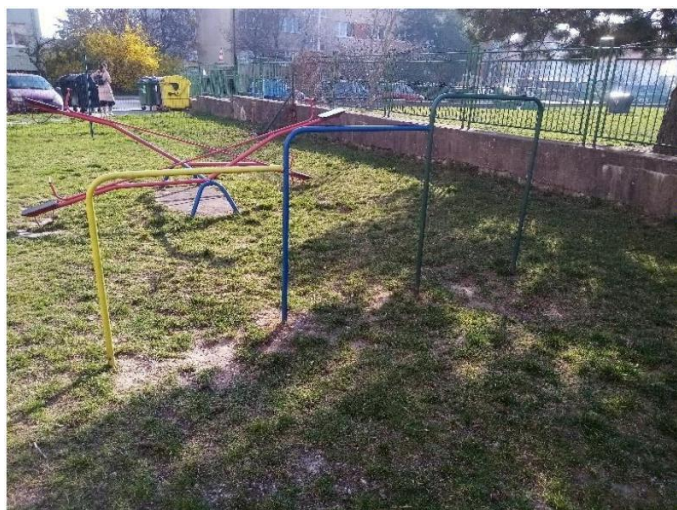
Názov zariadenia:	Gymnastická trojžrd'
Typ zariadenia:	neuvadené
Výr. č. zariadenia:	neuvadené
Rok výroby:	neuvadené
Výrobca:	neuvadené
Adresa výrobcu:	neuvadené
Výška pádu:	140 cm
Prístupnosť:	Ľahko prístupné zariadenie
Obmedzenie veku:	neuvadené

- Na zariadení sa nenachádza výrobný štítok
- Povrchový náter konštrukcie je zošúchaný
- Nevhodná dopadová plocha okolo zariadenia – trávnik

- Naniest' novú povrchovú úpravu na ošúchané časti. Treba ju vykonať náterovými hmotami vhodnými pre použitie pre deti, údaje v karte bezpečnostných údajov: vhodné pre EN 1176, EN 71, alebo pre potravinárske účely (napr. Balakryl).
- Dobudovať dopadovú plochu spĺňajúcu normu STN EN 1177 (pozri tabuľku na konci protokolu), do vzdialenosti 150 cm po obvode konštrukcie prvku. (rozmer plochy: 300 x 600 cm)

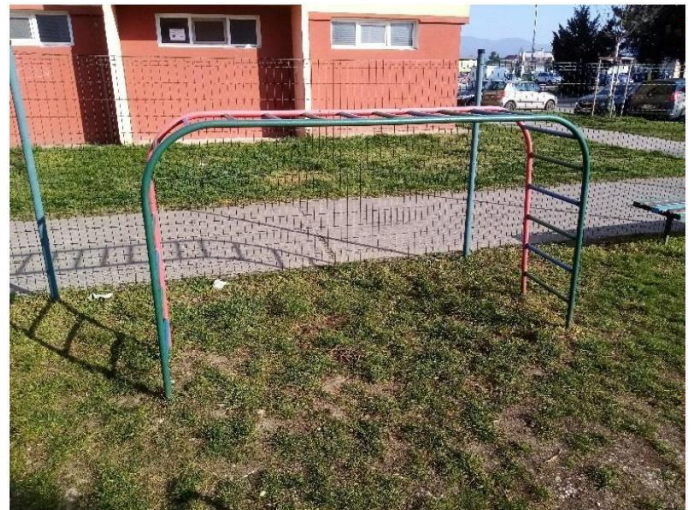
Názov zariadenia:	Preliezka
Typ zariadenia:	neuveďené
Výr. č. zariadenia:	neuveďené
Rok výroby:	neuveďené
Výrobca:	neuveďené
Adresa výrobcu:	neuveďené
Výška pádu:	130 cm
Prístupnosť:	Ľahko prístupné zariadenie
Obmedzenie veku:	neuveďené

- Na zariadení sa nenachádza výrobný štítok
- Povrchový náter konštrukcie je zošúchaný
- Nevhodný rozstup vodorovných prvkov rebrín (menej ako 230 mm) s rizikom zachytenia hlavy
- Nevhodná dopadová plocha okolo zariadenia – trávnik, betónový základ preliezky
- Nedostatočná voľná plocha okolo zariadenia, 76 cm od oplotenia

Preliezka nespĺňa bezpečnostnú normu STN EN 1176 a je vhodná na odstránenie.

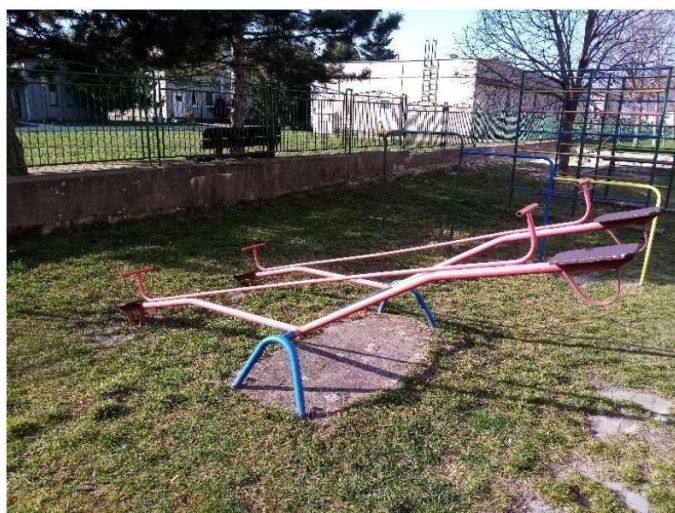
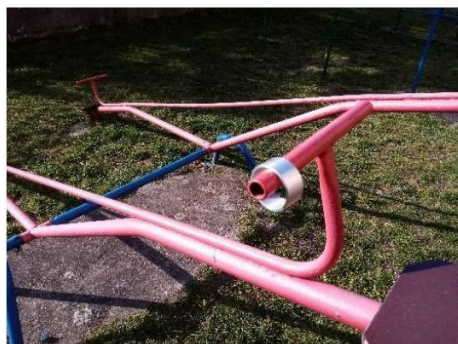
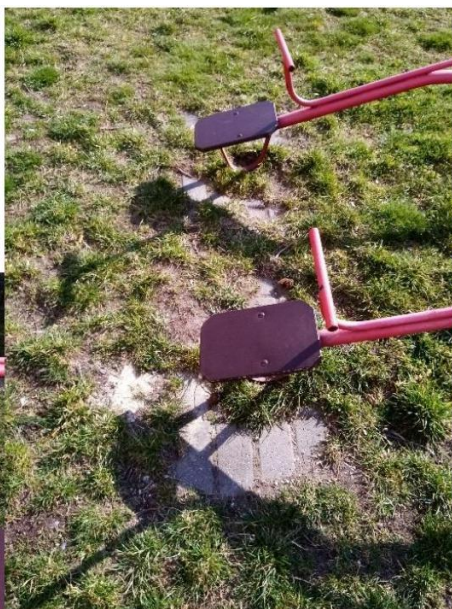
Názov zariadenia:	2x Prevažovacia hojdačka
Typ zariadenia:	Typ 1
Výr. č. zariadenia:	neuvadené
Rok výroby:	neuvadené
Výrobca:	neuvadené
Adresa výrobcu:	neuvadené
Výška pádu:	110 cm
Prístupnosť:	Ľahko prístupné zariadenie
Obmedzenie veku:	neuvadené

- Na zariadení sa nenachádza výrobný štítok
- Povrchový náter konštrukcie je zošúchaný, kovové časti korodujú
- Teleso hojdačky nezanecháva minimálnu vzdialenosť od zeme 230 mm
- Dorazy v spodnej časti telesa hojdačky vytvárajú nevhodný otvor (viac ako 130 mm a menej ako 230 mm) hrozí riziko zachytenia hlavy
- Nezaslepené konce rúrok držadiel hojdačky
- Nevhodná úprava konca úchopových prvkov kývavých zariadení
- Nevhodná dopadová plocha okolo zariadenia – trávnik, betónová dlažba, základy

Hojdačky nespĺňajú bezpečnostnú normu STN EN 1176 a sú vhodné na odstránenie.

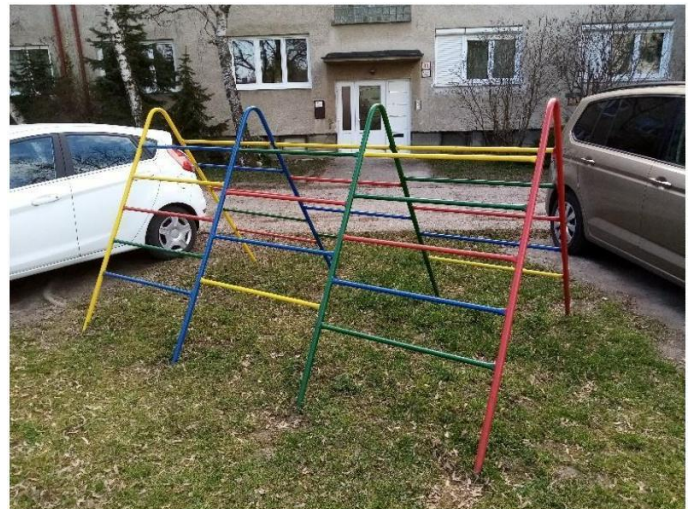
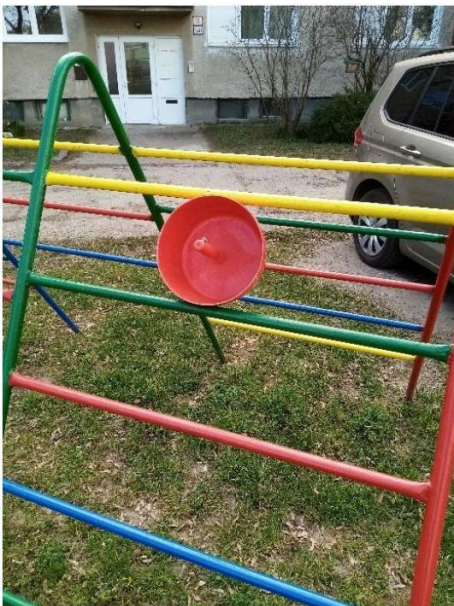
Názov zariadenia:	Preliezka tvaru A
Typ zariadenia:	neuvedené
Výr. č. zariadenia:	neuvedené
Rok výroby:	neuvedené
Výrobca:	neuvedené
Adresa výrobcu:	neuvedené
Výška pádu:	125 cm
Prístupnosť:	Ľahko prístupné zariadenie
Obmedzenie veku:	neuvedené

- Na zariadení sa nenachádza výrobný štítok
- Nevhodná dopadová plocha – trávnik, asfalt
- Nevhodný rozstup vodorovných prvkov rebrín (menej ako 230 mm) s rizikom zachytenia hlavy

Preliezka nespĺňa bezpečnostnú normu STN EN 1176. Neodporúčam jej používanie.

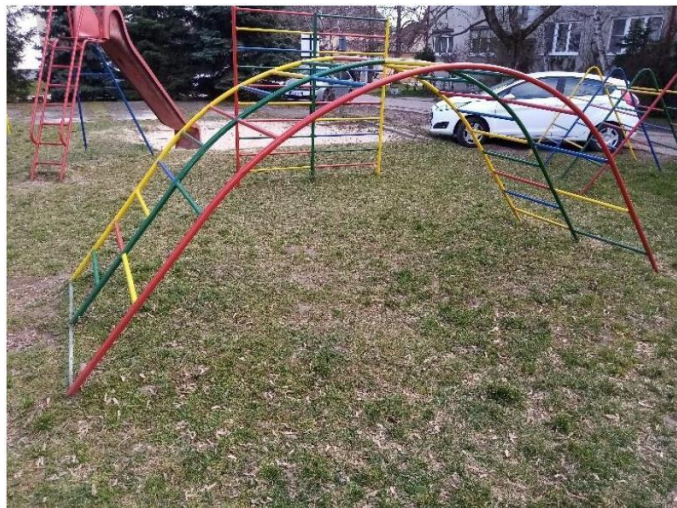
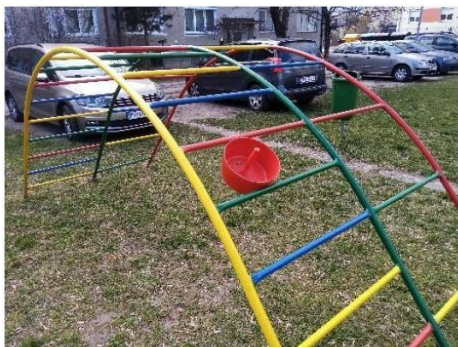
Názov zariadenia:	Preliezka oblá
Typ zariadenia:	neuveďené
Výr. č. zariadenia:	neuveďené
Rok výroby:	neuveďené
Výrobca:	neuveďené
Adresa výrobcu:	neuveďené
Výška pádu:	158 cm
Prístupnosť:	Ľahko prístupné zariadenie
Obmedzenie veku:	neuveďené

- Na zariadení sa nenachádza výrobný štítok
- Nevhodná dopadová plocha – trávnik
- Nevhodný rozstup vodorovných prvkov rebrín (menej ako 230 mm) s rizikom zachytenia hlavy

Preliezka nespĺňa bezpečnostnú normu STN EN 1176. Neodporúčam jej používanie.

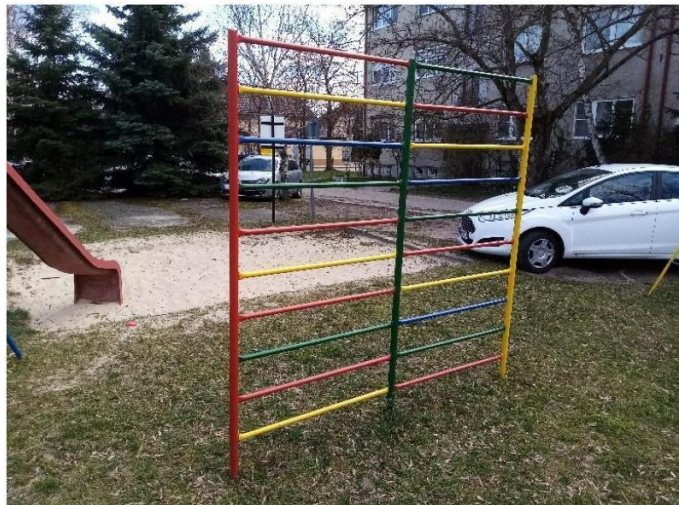
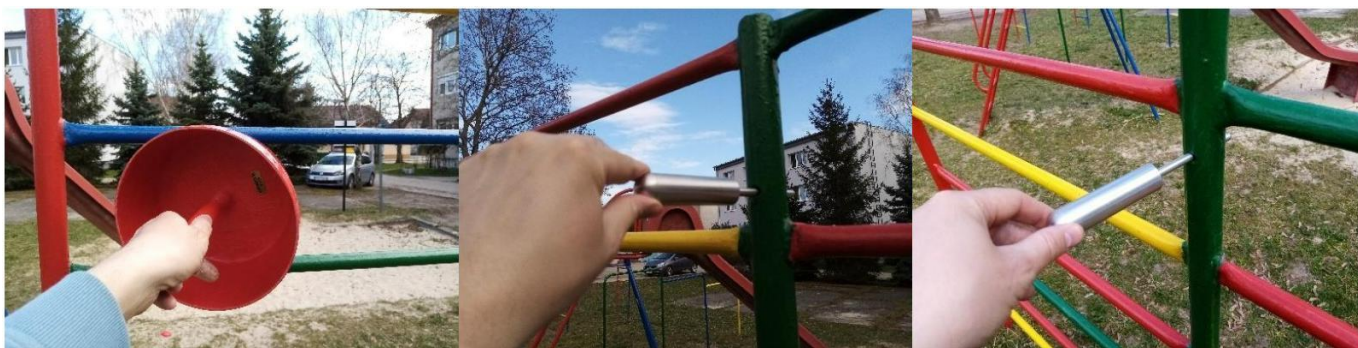
Názov zariadenia:	Preliezka vertikálny rebrík
Typ zariadenia:	neuveďené
Výr. č. zariadenia:	neuveďené
Rok výroby:	neuveďené
Výrobca:	neuveďené
Adresa výrobcu:	neuveďené
Výška pádu:	200 cm
Prístupnosť:	Ľahko prístupné zariadenie
Obmedzenie veku:	neuveďené

- Na zariadení sa nenachádza výrobný štítok
- Nevhodná dopadová plocha – trávnik
- Nevhodný rozstup vodorovných prvkov rebrín (menej ako 230 mm) s rizikom zachytenia hlavy
- Nebezpečné otvory v konštrukcii, riziko zachytenia a zranenia prstov

Preliezka nespĺňa bezpečnostnú normu STN EN 1176. Neodporúčam jej používanie.

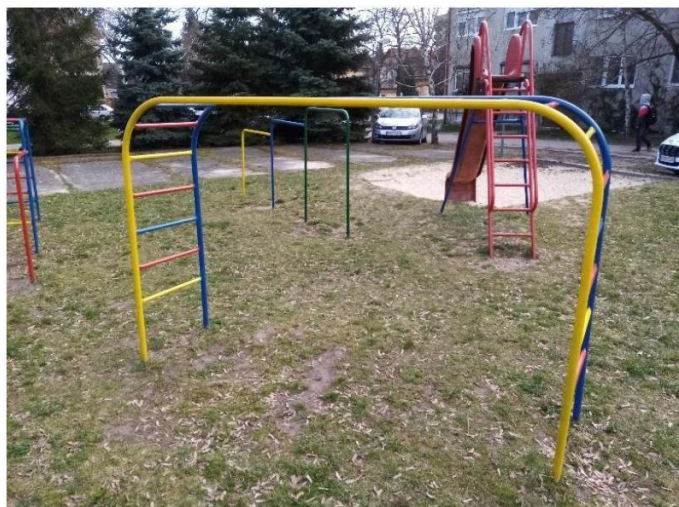
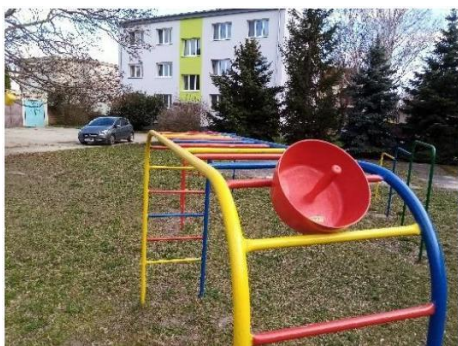
Názov zariadenia:	Preliezka horizontálny rebrík veľký
Typ zariadenia:	neuveďené
Výr. č. zariadenia:	neuveďené
Rok výroby:	neuveďené
Výrobca:	neuveďené
Adresa výrobcu:	neuveďené
Výška pádu:	150 cm
Prístupnosť:	Ťažko prístupné zariadenie
Obmedzenie veku:	neuveďené

- Na zariadení sa nenachádza výrobný štítok
- Nevhodná dopadová plocha – trávnik
- Nevhodný rozstup vodorovných prvkov rebrín (menej ako 230 mm) s rizikom zachytenia hlavy

Preliezka nespĺňa bezpečnostnú normu STN EN 1176. Neodporúčam jej používanie.

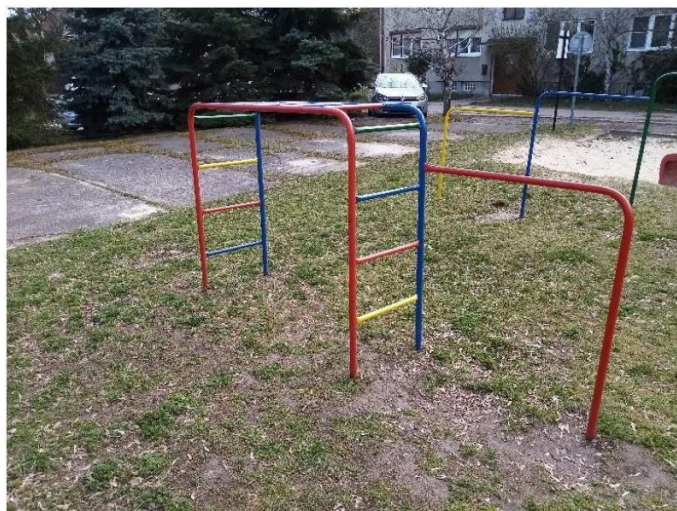
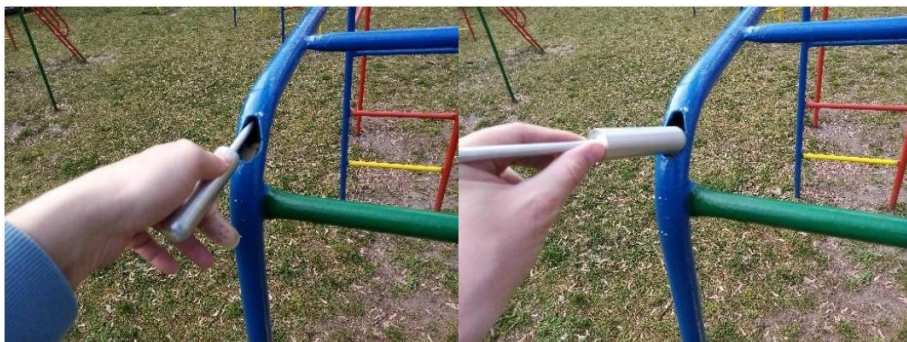
Názov zariadenia:	Preliezka horizontálny rebrík malý
Typ zariadenia:	neuveďené
Výr. č. zariadenia:	neuveďené
Rok výroby:	neuveďené
Výrobca:	neuveďené
Adresa výrobcu:	neuveďené
Výška pádu:	130 cm
Prístupnosť:	Ľahko prístupné zariadenie
Obmedzenie veku:	neuveďené

- Na zariadení sa nenachádza výrobný štítok
- Nevhodná dopadová plocha – trávnik
- Nevhodný otvor v konštrukcii, riziko zachytenia a poranenia prstov

- Dobudovať dopadovú plochu spĺňajúcu normu STN EN 1177 (pozri tabuľku na konci protokolu), do vzdialenosti 150 cm po obvode konštrukcie prvku.
- Nevhodný otvor vytmeliť, prebrúsiť a premaľovať

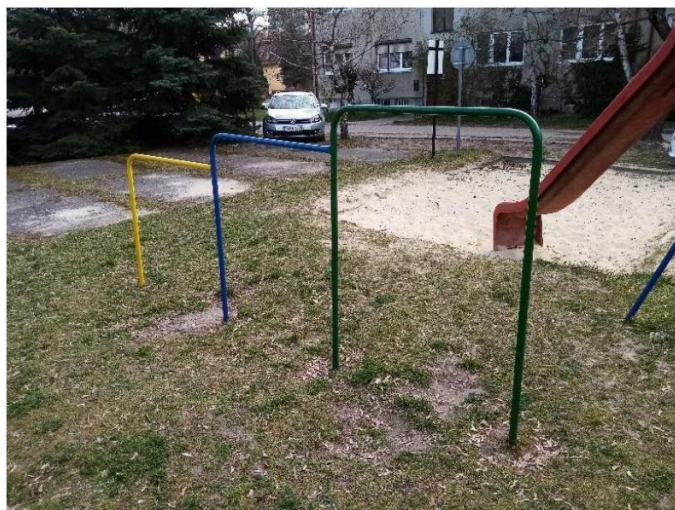
Názov zariadenia:	Gymnastická trojžrd'
Typ zariadenia:	neuveďené
Výr. č. zariadenia:	neuveďené
Rok výroby:	neuveďené
Výrobca:	neuveďené
Adresa výrobcu:	neuveďené
Výška pádu:	140 cm
Prístupnosť:	Ľahko prístupné zariadenie
Obmedzenie veku:	neuveďené

- Na zariadení sa nenachádza výrobný štítok
- Nevhodná dopadová plocha – trávnik
- Nedostatočný voľný priestor okolo zariadenia, 126 cm od šmýkačky (norma 150 cm)

- Dobudovať dopadovú plochu spĺňajúcu normu STN EN 1177 (pozri tabuľku na konci protokolu), do vzdialenosti 150 cm po obvode konštrukcie prvku.

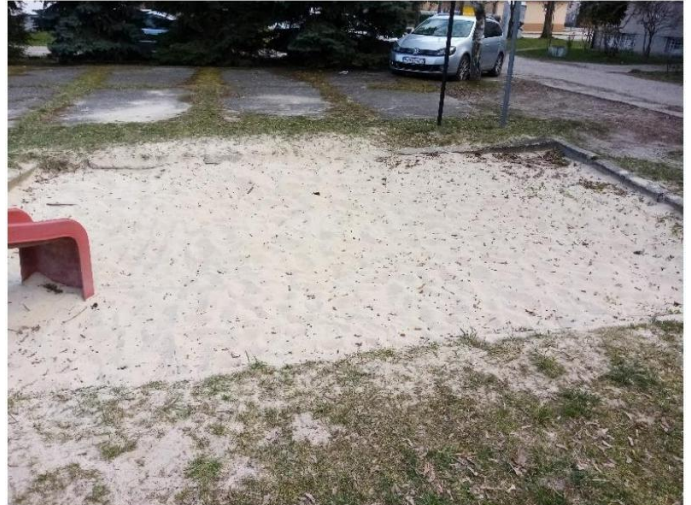
Názov zariadenia:	Pieskovisko
Typ zariadenia:	neuveďené
Výr. č. zariadenia:	neuveďené
Rok výroby:	neuveďené
Výrobca:	neuveďené
Adresa výrobcu:	neuveďené
Výška pádu:	-
Prístupnosť:	Ľahko prístupné zariadenie
Obmedzenie veku:	-

- Na zariadení sa nenachádza výrobný štítok
- Piesok je plný lístia a úlomkov konárov z okolitých stromov
- Do pieskoviska ústi šmýkačka, riziko zrážky hrajúcich sa detí

- Vyčistiť pieskovisko od úlomkov konárov a lístia. V súčasnosti prebieha výmena piesku na všetkých pieskoviskách mesta Pezinok.
- Odstrániť šmýkačku z pieskoviska

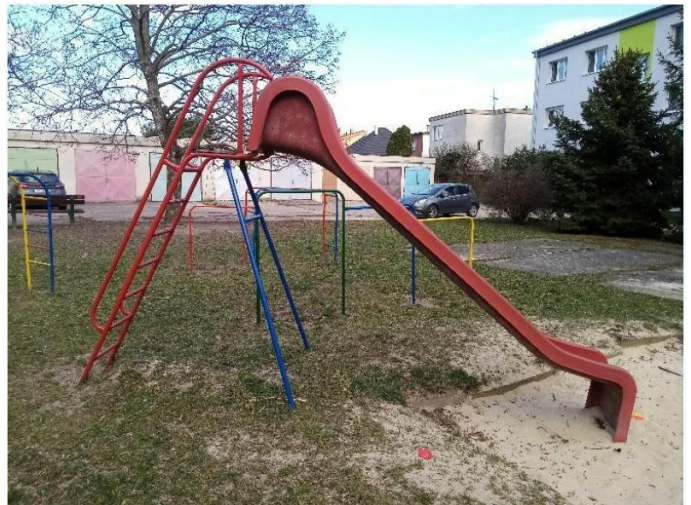
Názov zariadenia:	Šmýkačka
Typ zariadenia:	neuveďené
Výr. č. zariadenia:	neuveďené
Rok výroby:	neuveďené
Výrobca:	neuveďené
Adresa výrobcu:	neuveďené
Výška pádu:	160 cm
Prístupnosť:	Ľahko prístupné zariadenie
Obmedzenie veku:	neuveďené

- Na zariadení sa nenachádza výrobný štítok
- Nevhodná dopadová plocha – trávnik, betónový obrubník pieskoviska
- Nevhodný rozstup vodorovných prvkov rebrín (menej ako 230 mm) s rizikom zachytenia hlavy

- Neuzavreté zábrany v hornej nasadacej časti konštrukcie
- Šmýkačka má zošúchaný vrchný ochranný náter, vidieť sklené vlákna, hrozí poranenie

Šmýkačka nespĺňa bezpečnostnú normu STN EN 1176. Neodporúčam jej používanie.

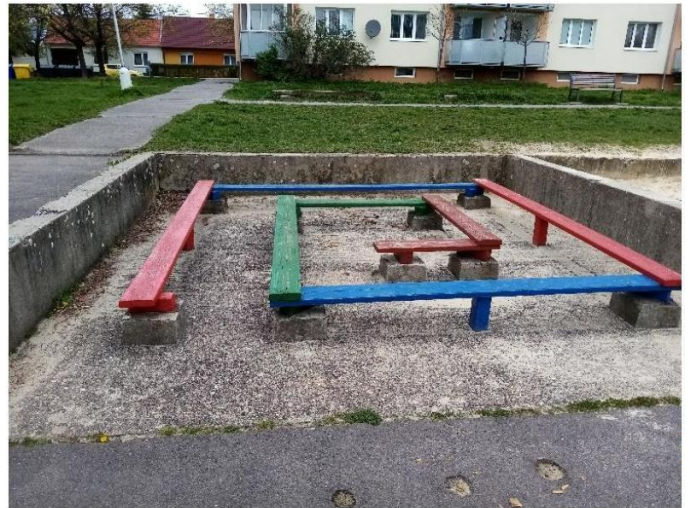
Názov zariadenia:	Sústava kladín - slimák
Typ zariadenia:	neuvedené
Výr. č. zariadenia:	neuvedené
Rok výroby:	neuvedené
Výrobca:	neuvedené
Adresa výrobcu:	neuvedené
Výška pádu:	30 cm
Prístupnosť:	Ľahko prístupné zariadenie
Obmedzenie veku:	neuvedené

- Na zariadení sa nenachádza výrobný štítok
- Povrchový náter konštrukcie je zošúchaný

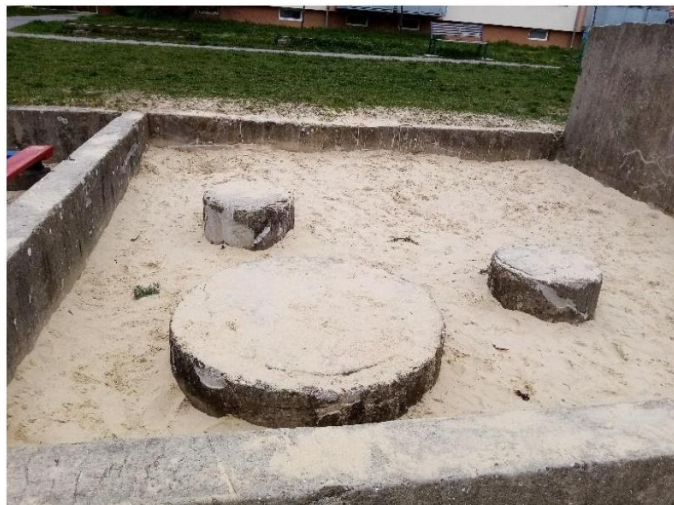
Názov zariadenia:	Pieskovisko
Typ zariadenia:	neuveďené
Výr. č. zariadenia:	neuveďené
Rok výroby:	neuveďené
Výrobca:	neuveďené
Adresa výrobcu:	neuveďené
Výška pádu:	40 cm
Prístupnosť:	Ľahko prístupné zariadenie
Obmedzenie veku:	neuveďené

- Na zariadení sa nenachádza výrobný štítok
- Betónové stupienky sú staré a drolia sa.

Pieskovisko možno bezpečne používať.

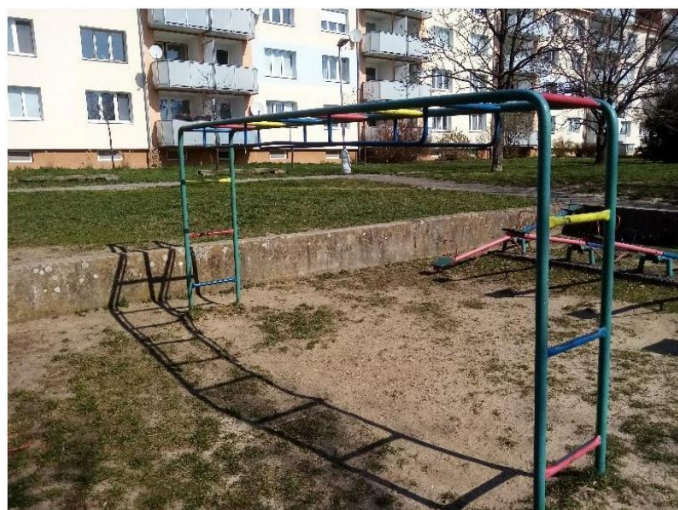
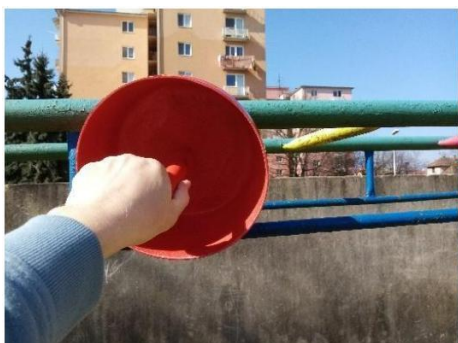
Názov zariadenia:	Preliezka horizontálny rebrík
Typ zariadenia:	neuveďené
Výr. č. zariadenia:	neuveďené
Rok výroby:	neuveďené
Výrobca:	neuveďené
Adresa výrobcu:	neuveďené
Výška pádu:	190 cm
Prístupnosť:	Ľahko prístupné zariadenie
Obmedzenie veku:	neuveďené

- Na zariadení sa nenachádza výrobný štítok
- Nevhodná dopadová plocha – trávnik, betónový obrubník
- Nevhodný rozstup vodorovných prvkov rebrín (menej ako 230 mm) s rizikom zachytenia hlavy

Preliezka nespĺňa bezpečnostnú normu STN EN 1176. Neodporúčam jej používanie.

Na ihrisku sa nachádzajú nebezpečné prvky nevyhovujúce norme STN EN 1176. Ich používanie je rizikové a neodporúča sa. Odporúčam ich odstránenie. Pri odstraňovaní prvkov treba odstrániť aj ich základy.

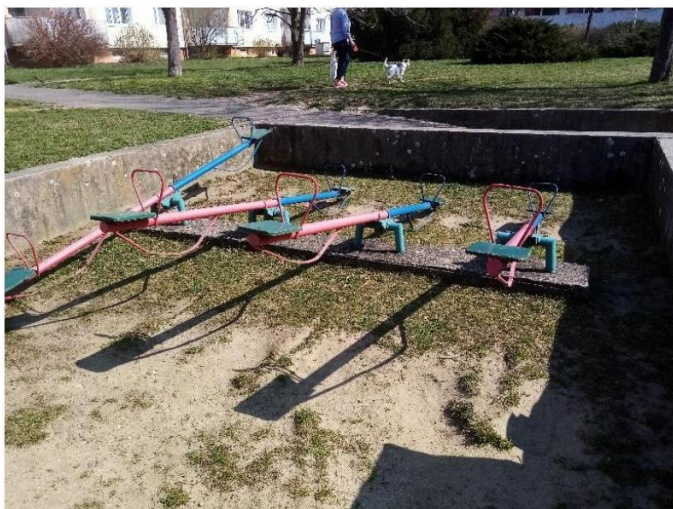
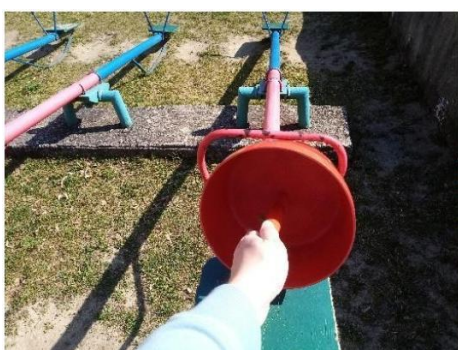
Názov zariadenia:	4x Prevažovacia hojdačka
Typ zariadenia:	Typ 1
Výr. č. zariadenia:	neuvadené
Rok výroby:	neuvadené
Výrobca:	neuvadené
Adresa výrobcu:	neuvadené
Výška pádu:	80 cm
Prístupnosť:	Ľahko prístupné zariadenie
Obmedzenie veku:	neuvadené

- Na zariadení sa nenachádza výrobný štítok
- Povrchový náter konštrukcie je zošúchaný, kovové časti korodujú, drevené sedadlá sú hnilé
- Teleso hojdačky nezanecháva minimálnu vzdialenosť od zeme 230 mm
- Držadlá a dorazy v spodnej časti telesa hojdačky vytvárajú nevhodný otvor (viac ako 130 mm a menej ako 230 mm) hrozí riziko zachytenia hlavy
- Nevhodná dopadová plocha a voľný priestor okolo zariadenia – okolo zariadenia sa nachádza betónový obrubník, sú viditeľné betónové základy hojdačiek
- Nedostatočný rozostup medzi hojdačkami, 70 až 85 (norma min. 100 cm)

Hojdačky nespĺňajú bezpečnostnú normu STN EN 1176. Neodporúčam ich používanie.

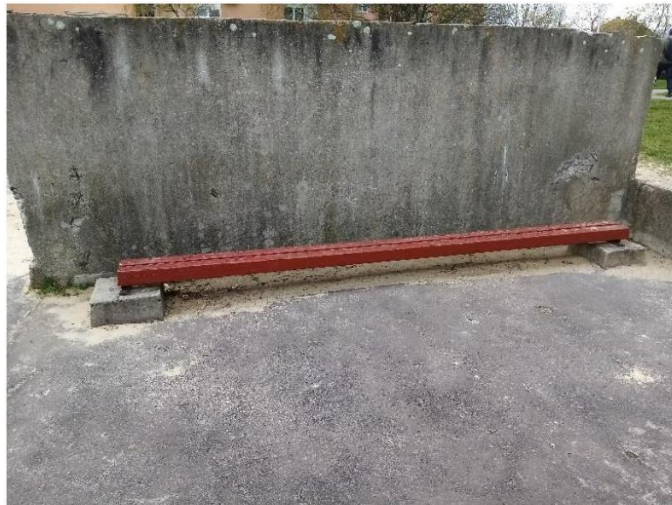
Názov zariadenia:	Kladina na betónovej ploche
Typ zariadenia:	neuvedené
Výr. č. zariadenia:	neuvedené
Rok výroby:	neuvedené
Výrobca:	neuvedené
Adresa výrobcu:	neuvedené
Výška pádu:	30 cm
Prístupnosť:	Ľahko prístupné zariadenie
Obmedzenie veku:	neuvedené

- Na zariadení sa nenachádza výrobný štítok
- Povrchový náter konštrukcie je zošúchaný

Na prvku Kladina sa nenachádzajú neodstrániteľné závady.

- Naniesť novú povrchovú úpravu na ošúchané časti. Treba ju vykonať náterovými hmotami vhodnými pre použitie pre deti, údaje v karte bezpečnostných údajov: vhodné pre EN 1176, EN 71, alebo pre potravinárske účely (napr. Balakryl).

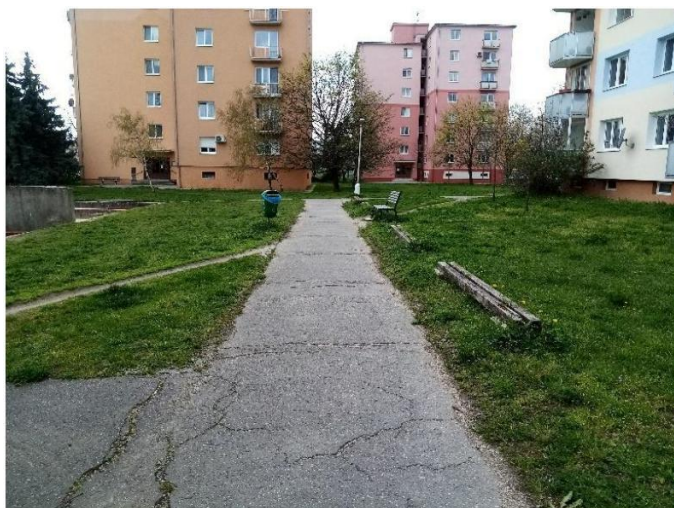
Názov zariadenia:	4x Kladina na trávnej ploche
Typ zariadenia:	neuvedené
Výr. č. zariadenia:	neuvedené
Rok výroby:	neuvedené
Výrobca:	neuvedené
Adresa výrobcu:	neuvedené
Výška pádu:	30 cm
Prístupnosť:	Ľahko prístupné zariadenie
Obmedzenie veku:	neuvedené

- Na zariadení sa nenachádza výrobný štítok
- Povrchový náter konštrukcie je zošúchaný
- Niektoré časti hnijú

Na prvku Kladina sa nenachádzajú neodstrániteľné závady.

- Naniesť novú povrchovú úpravu na ošúchané časti. Treba ju vykonať náterovými hmotami vhodnými pre použitie pre deti, údaje v karte bezpečnostných údajov: vhodné pre EN 1176, EN 71, alebo pre potravinárske účely (napr. Balakryl).
- Vymeniť poškodené časti

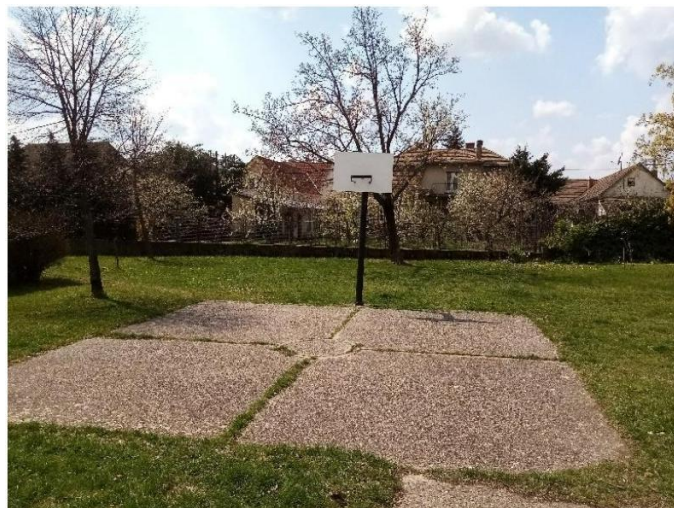
Názov zariadenia:	Basketbalové ihrisko
Typ zariadenia:	neuvedené
Výr. č. zariadenia:	neuvedené
Rok výroby:	neuvedené
Výrobca:	neuvedené
Adresa výrobcu:	neuvedené
Výška pádu:	-
Prístupnosť:	-
Obmedzenie veku:	-

- Na zariadení sa nenachádza výrobný štítok
- Betónový povrch ihriska je starý a popraskaný
- Basketbalový kôš je skorodovaný a nemá sieť
- Kovový stojan má ošúchaný náter

Na Basketbalovom ihrisku sa nenachádzajú neodstrániteľné závady.

- Naniesť novú povrchovú úpravu na ošúchané časti. Treba ju vykonať náterovými hmotami vhodnými pre použitie pre deti, údaje v karte bezpečnostných údajov: vhodné pre EN 1176, EN 71, alebo pre potravinárske účely (napr. Balakryl).
- Opraviť betónový povrch ihriska naliatím novej vrstvy betónu alebo asfaltu
- Vymeniť skorodovanú obruč koša

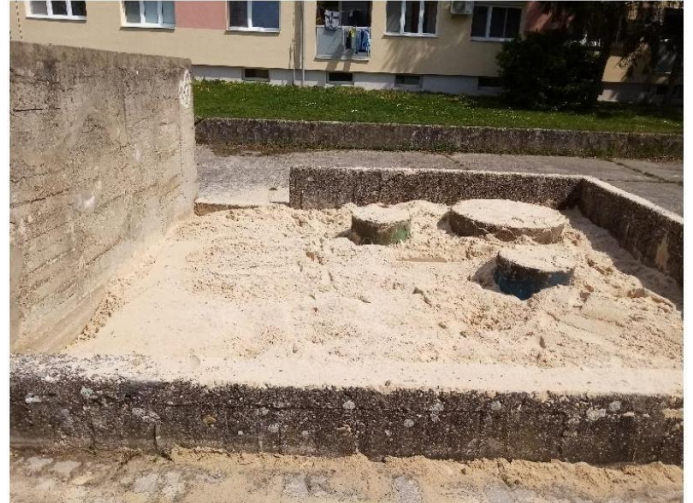
Názov zariadenia:	Pieskovisko
Typ zariadenia:	neuveďené
Výr. č. zariadenia:	neuveďené
Rok výroby:	neuveďené
Výrobca:	neuveďené
Adresa výrobcu:	neuveďené
Výška pádu:	40 cm
Prístupnosť:	Ľahko prístupné zariadenie
Obmedzenie veku:	neuveďené

- Na zariadení sa nenachádza výrobný štítok
- Betónové stupienky sú staré a drolia sa.

Pieskovisko možno bezpečne používať.

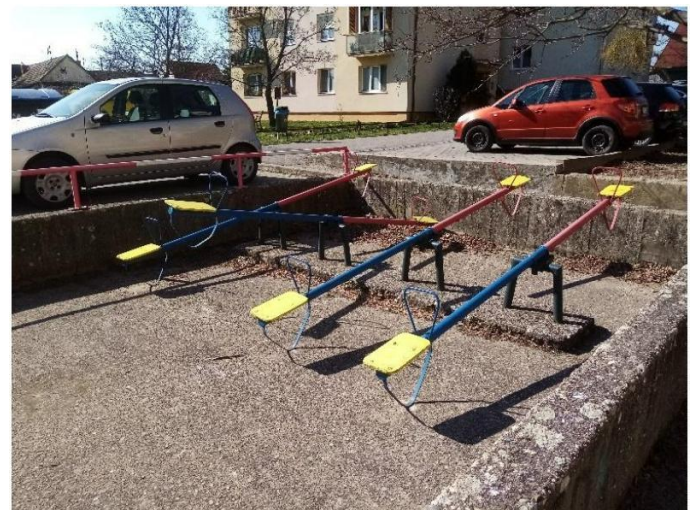
Názov zariadenia:	4x Prevažovacia hojdačka
Typ zariadenia:	Typ 1
Výr. č. zariadenia:	neuveďené
Rok výroby:	neuveďené
Výrobca:	neuveďené
Adresa výrobcu:	neuveďené
Výška pádu:	80 cm
Prístupnosť:	Ľahko prístupné zariadenie
Obmedzenie veku:	neuveďené

- Na zariadení sa nenachádza výrobný štítok
- Povrchový náter konštrukcie je zošúchaný, kovové časti korodujú, drevené sedadlá sú hnilé
- Držadlá a dorazy v spodnej časti telesa hojdačky vytvárajú nevhodný otvor (viac ako 130 mm a menej ako 230 mm) hrozí riziko zachytenia hlavy
- Nevhodná dopadová plocha a voľný priestor okolo zariadenia – okolo zariadenia sa nachádza betónový obrubník a betónová plocha
- Nedostatočný rozostup medzi hojdačkami 80 cm (norma min. 100 cm)

Hojdačky nespĺňajú bezpečnostnú normu STN EN 1176. Neodporúčam ich používanie.

Na ihrisku sa nachádzajú nebezpečné prvky nevyhovujúce norme STN EN 1176. Ich používanie je rizikové a neodporúča sa. Odporúčam ich odstránenie. Pri odstraňovaní prvkov treba odstrániť aj ich základy.

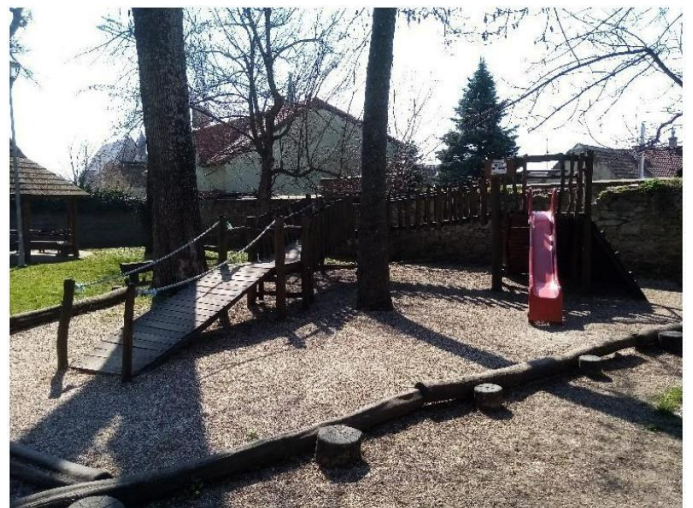
Názov zariadenia:	Zostava na preliezanie
Typ zariadenia:	neuveďené
Výr. č. zariadenia:	neuveďené
Rok výroby:	2011
Výrobca:	Ing. Fraňo - Drevovýroba
Adresa výrobcu:	Cajlanská 70, Pezinok
Výška pádu:	160 cm
Prístupnosť:	Ľahko prístupné zariadenie
Obmedzenie veku:	Od 6 rokov

- Drevená konštrukcia ihriska je na mnohých miestach hnilá
- V konštrukcii sú pozdĺžne praskliny - nebezpečenstvo poranenia prstov

Zostava na preliezanie je značne opotrebovaná a nespĺňa bezpečnostnú normu STN EN 1176.
Neodporúčam jej používanie.
