Hlavná ročná kontrola bezpečnosti detských ihrísk a ich zariadení v meste Pezinok v zmysle STN EN 1176-7:2009

Číslo protokolu: 20210401
Dátum kontroly: 09.04.2021
Vyhotoval: Michal Babulic
Číslo oprávnenia: 0019/30/18/PLZ/OPR

Názov: Mesto Pezinok
Adresa: Mestský úrad v Pezinku, Radničné námestie 7, 902 14 Pezinok
Štatutárny zástupca: Ing. arch. Igor Hianik

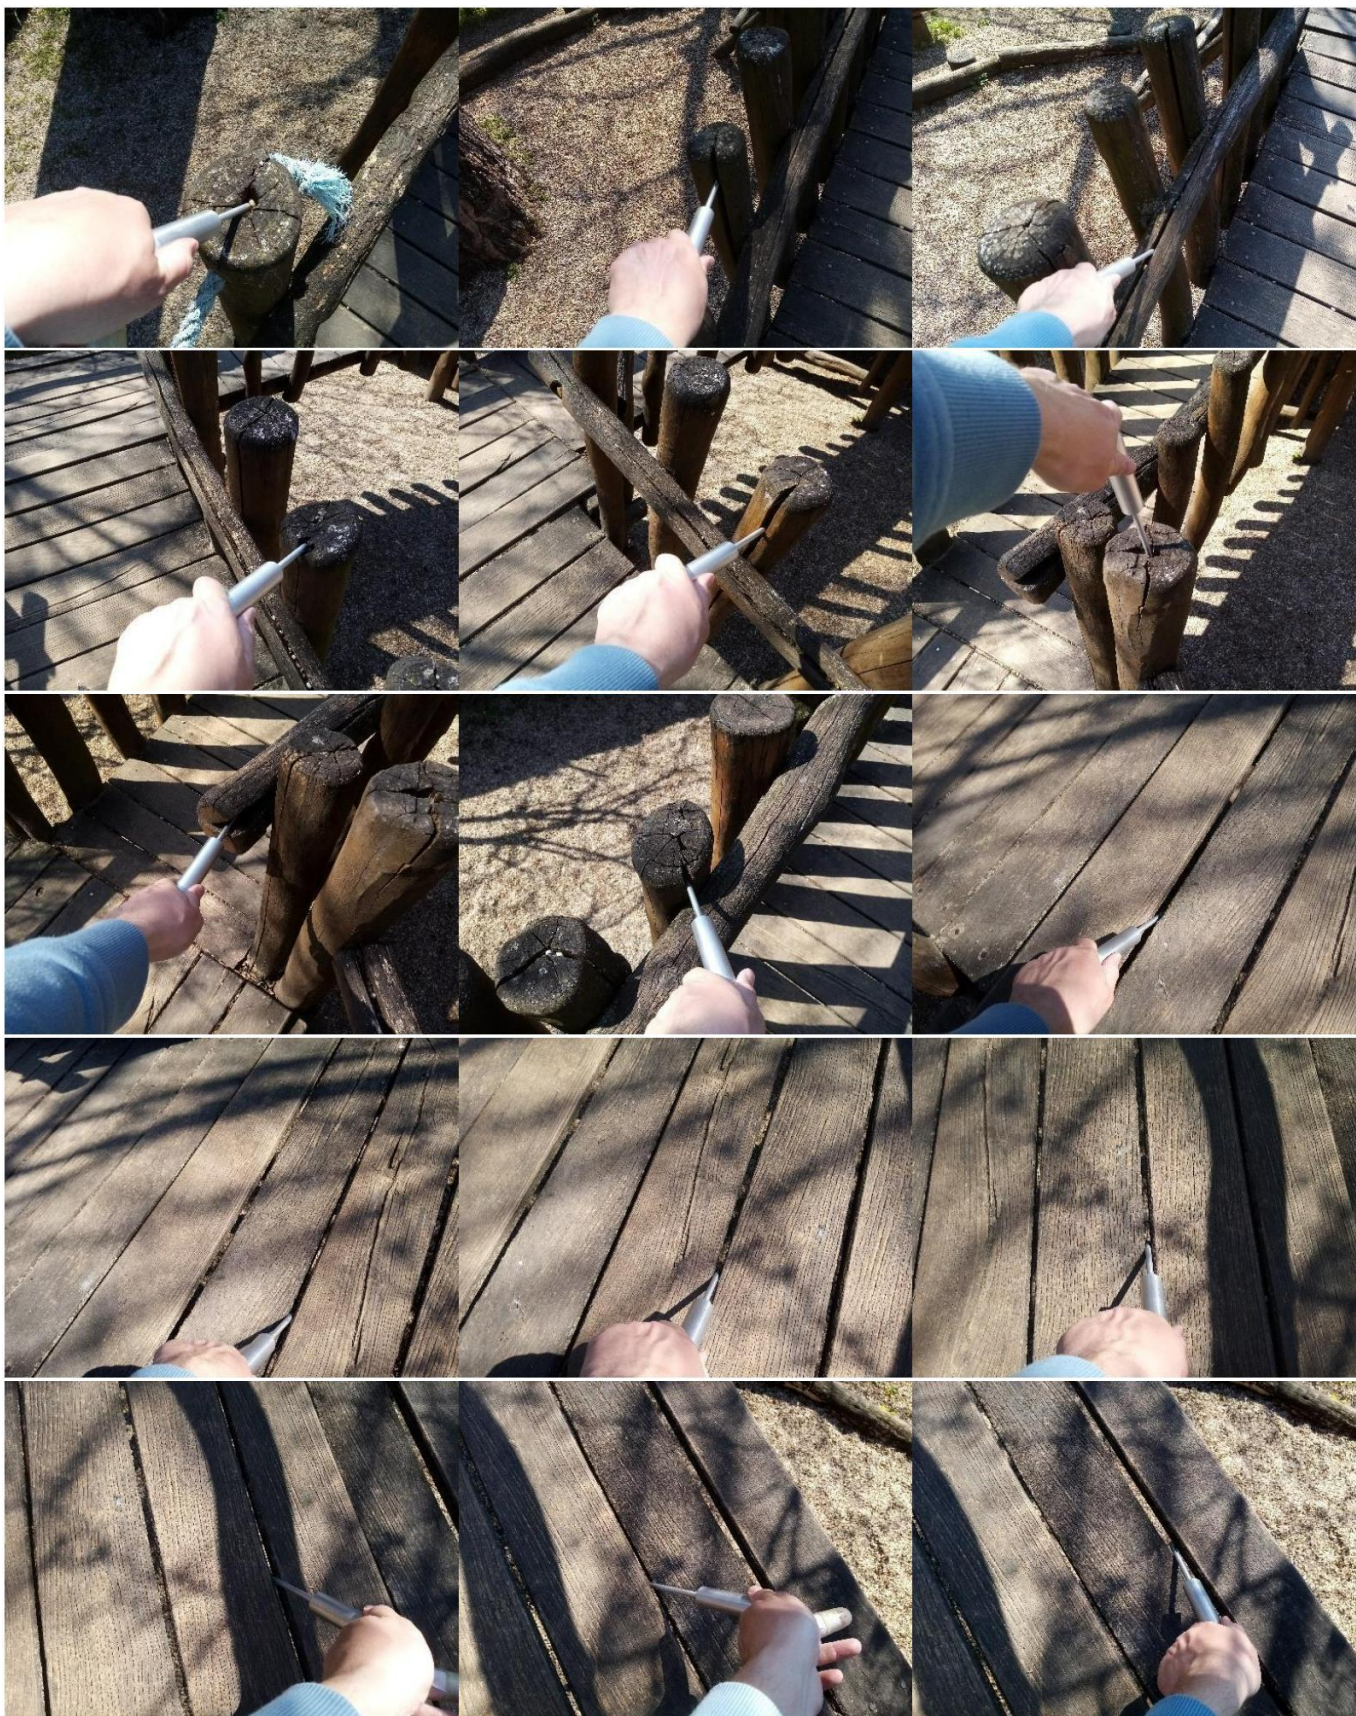
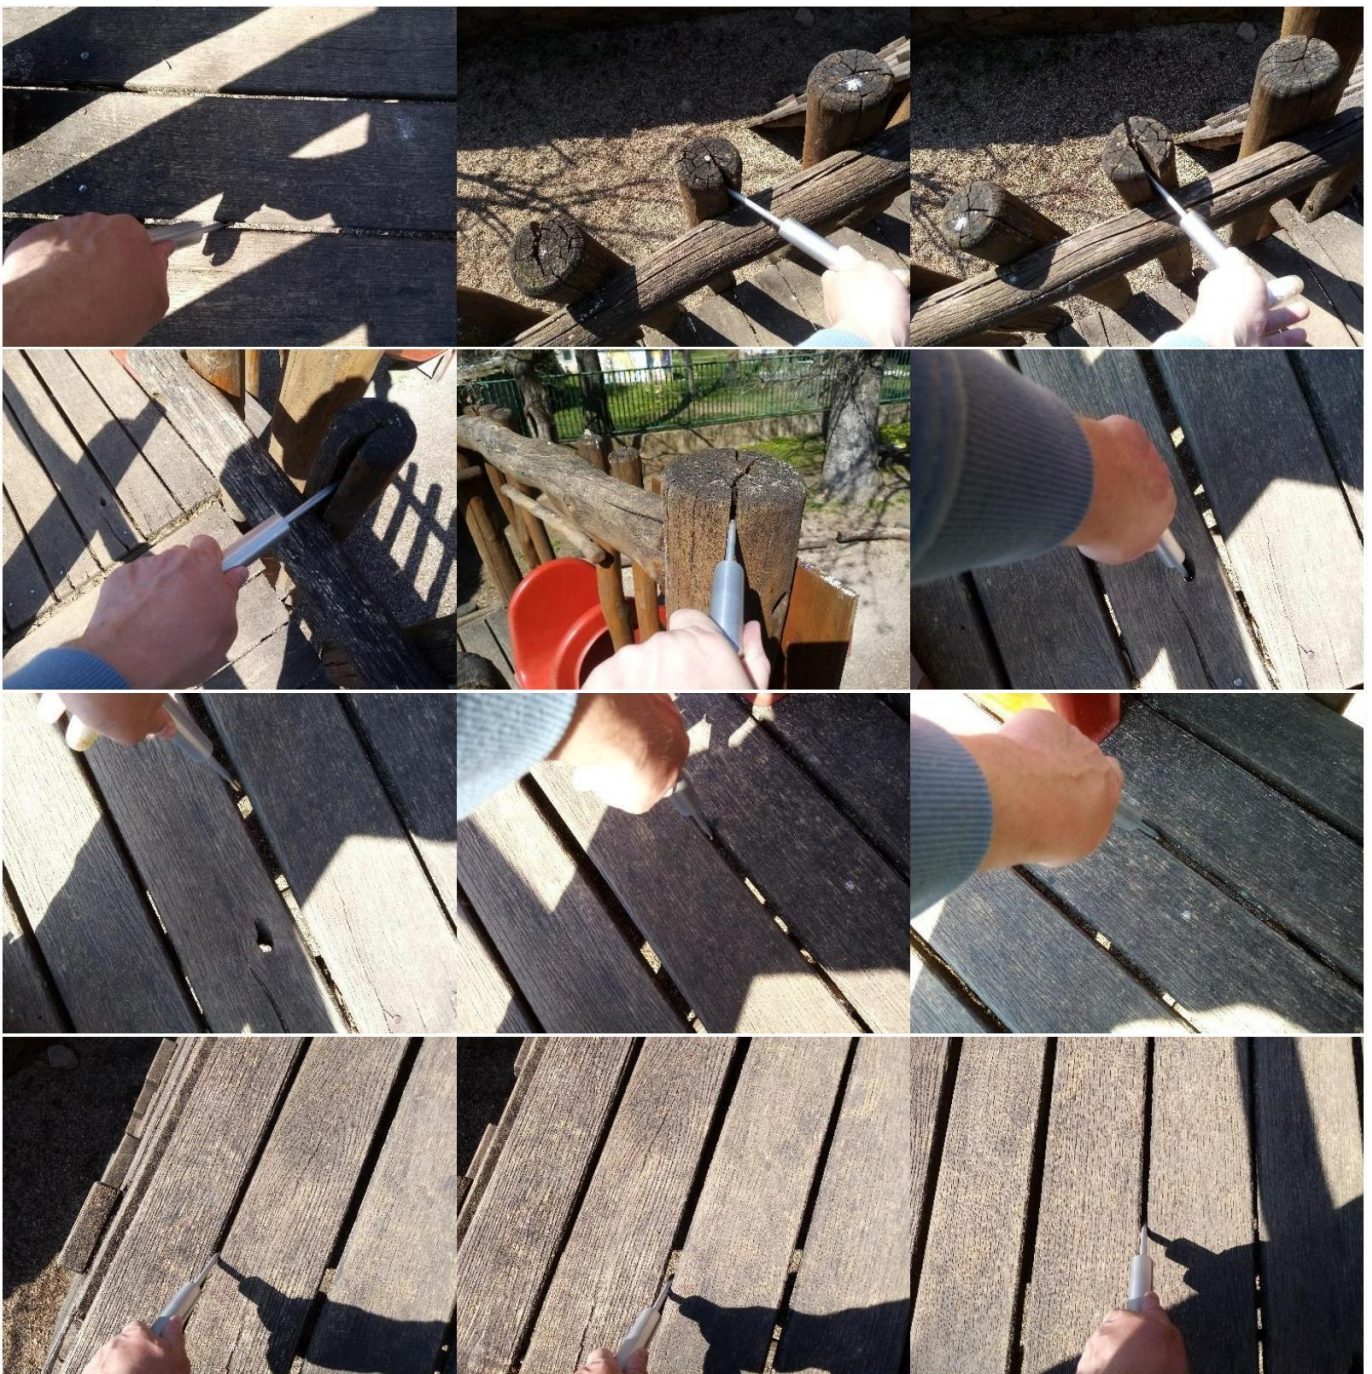
- Nebezpečné otvory a medzery v konštrukcii - nebezpečenstvo poranenia prstov

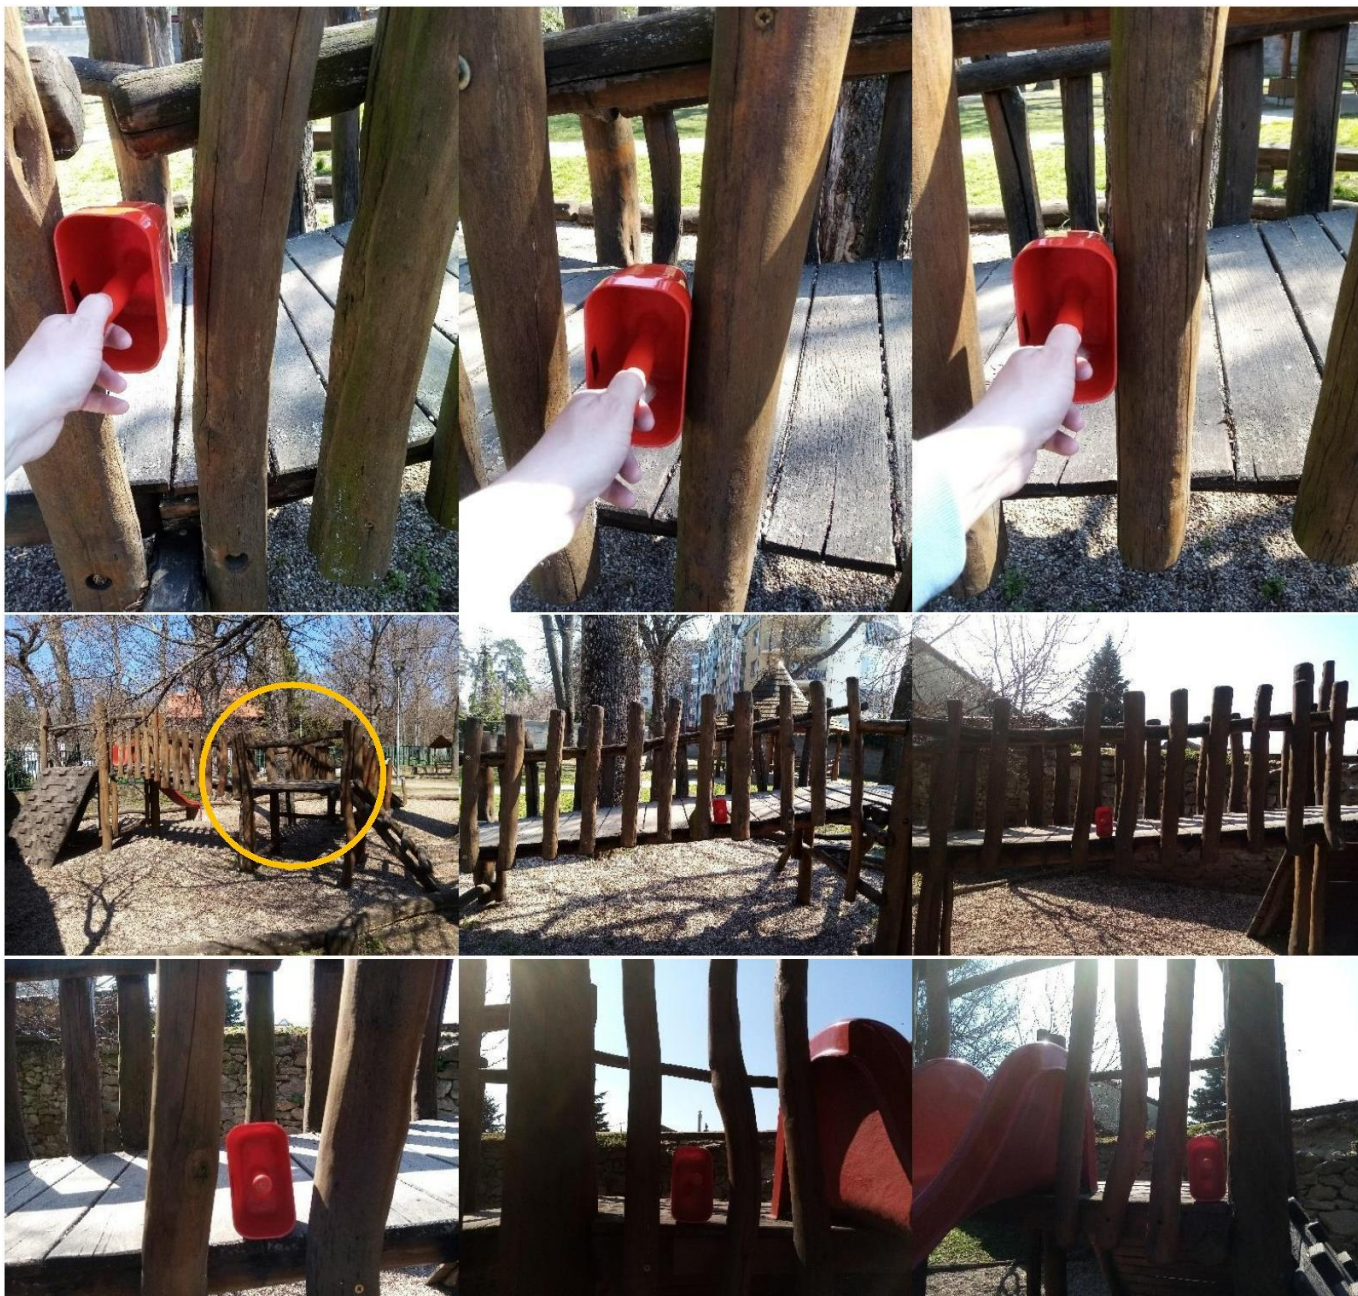
- Nevhodné otvory v zábranách - nedostatočné zabezpečenie proti pádu

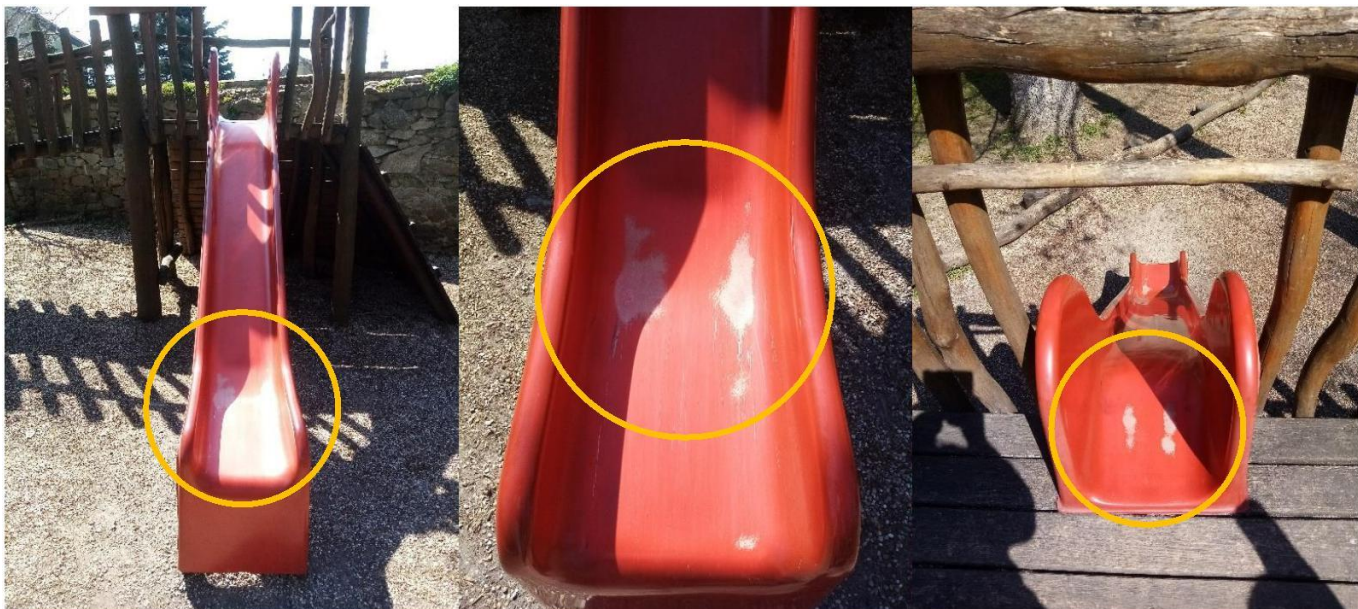
- Šmýkačka má zošúchaný vrchný ochranný náter, vidieť sklené vlákna, hrozí poranenie

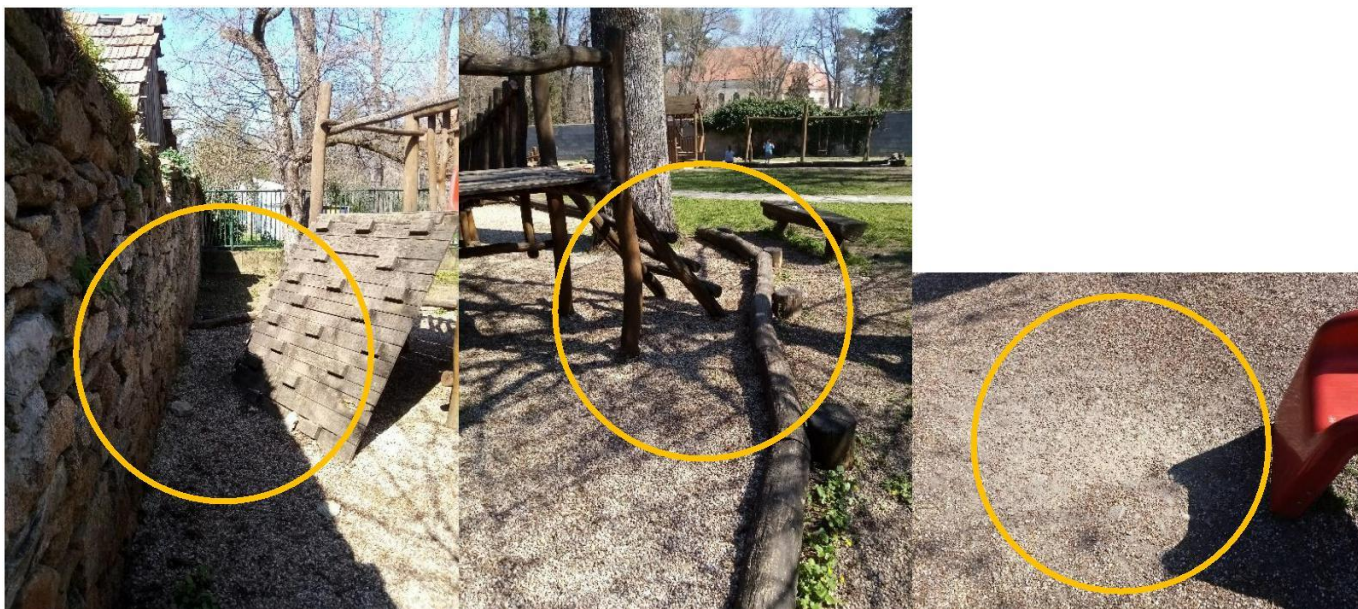
- Nevhodná dopadová plocha a priestor pádu okolo zariadenia – drevené trámy obrubníka, kamenná stena, kamene v podklade pred výjazdom zo šmýkačky

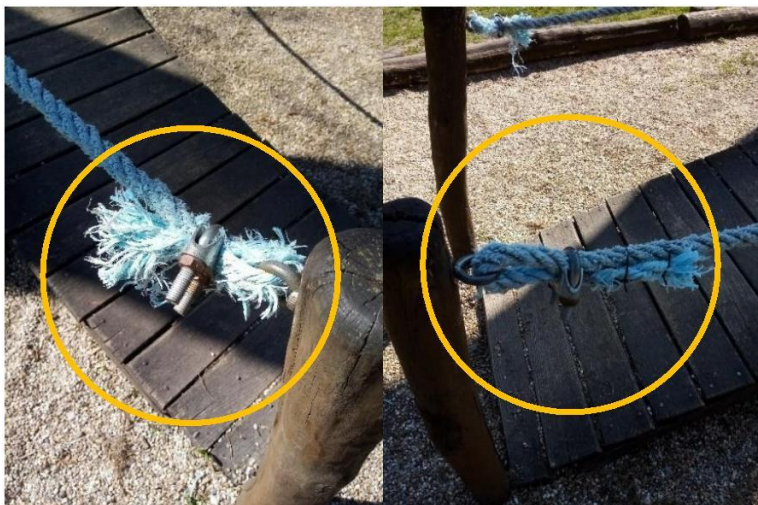
- Zničené konce lán prichytené nevhodnou svorkou s trčiacim závitom

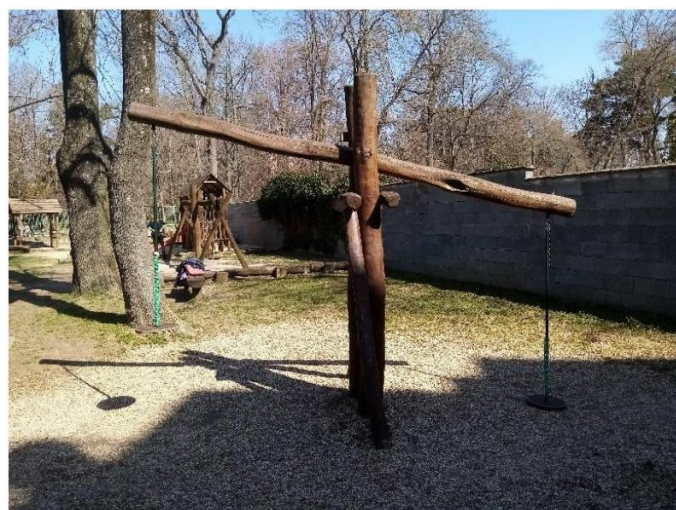
Názov zariadenia:	Vahadlová hojdačka
Typ zariadenia:	Typ 6
Výr. č. zariadenia:	neuveďené
Rok výroby:	2011
Výrobca:	Ing. Fraňo - Drevovýroba
Adresa výrobcu:	Cajlanská 70, Pezinok
Výška pádu:	110 cm
Prístupnosť:	Ľahko prístupné zariadenie
Obmedzenie veku:	Od 4 do 14 rokov

- Povrchový náter konštrukcie je zošúchaný
- Sedadlá hojdačky sú z dreva a vykazujú značné opotrebenie, zo spodku sedadla trčia skrutky

Na prvku Vahadlova hojdačka sa nenachádzajú neodstrániteľné závady.

- Nanieť novú povrchovú úpravu na ošúchané časti. Treba ju vykonať náterovými hmotami vhodnými pre použitie pre deti, údaje v karte bezpečnostných údajov: vhodné pre EN 1176, EN 71, alebo pre potravinárske účely (napr. Balakryl).
- Vymeniť drevené sedadlá hojdačky za sedadlá s tlmiacim účinkom spĺňajúce normu STN 1176
- Odstrániť špagáty zo zavesenia hojdačiek
- Obmedziť pohyb hojdačky tak aby sedadlo v dolnej polohe bolo vo výške minimálne 230 mm od dopadovej plochy
- Dobudovať dopadovú plochu spĺňajúcu normu STN EN 1177 (pozri tabuľku na konci protokolu), do vzdialenosti 150 cm po obvode konštrukcie prvku.

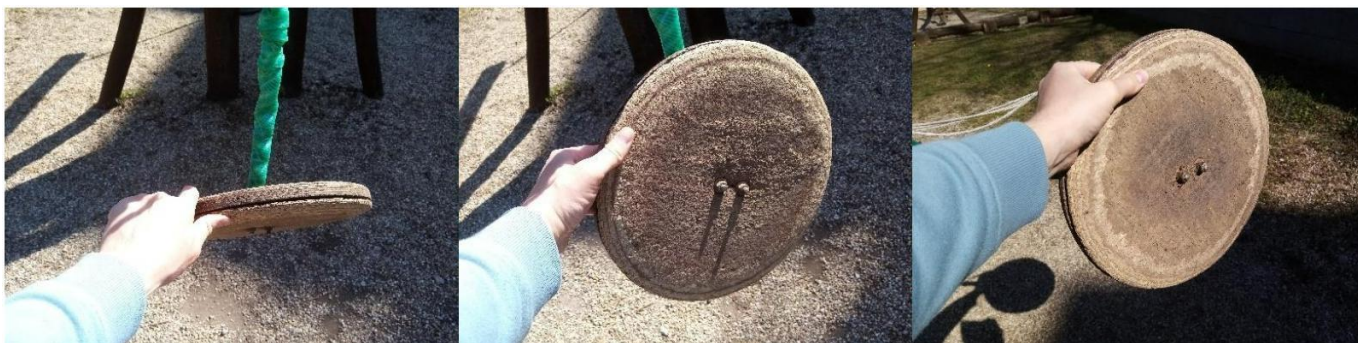
- Okolo zavesenia sedadla sú omotané špagáty – nebezpečenstvo zachytenia

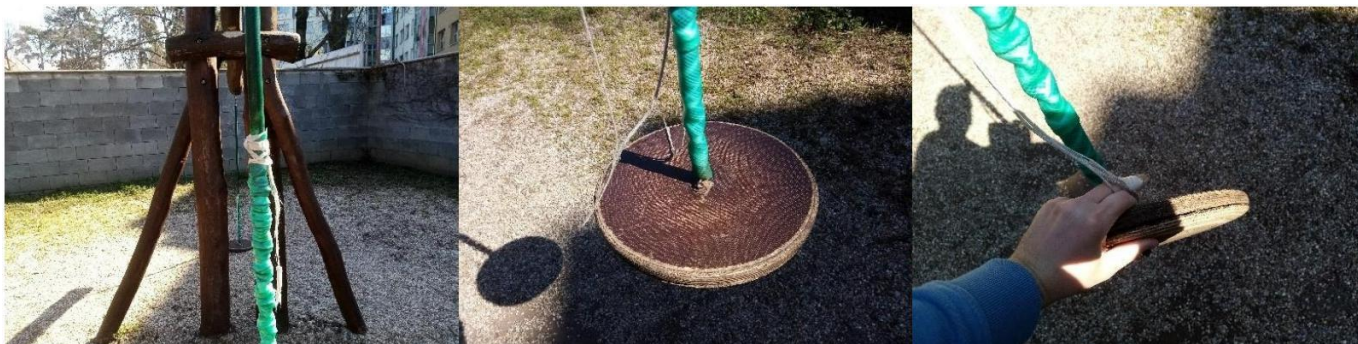
- Sedadlo v dolnej polohe dosadá až na zem a nezanecháva bezpečnú medzeru 230 mm

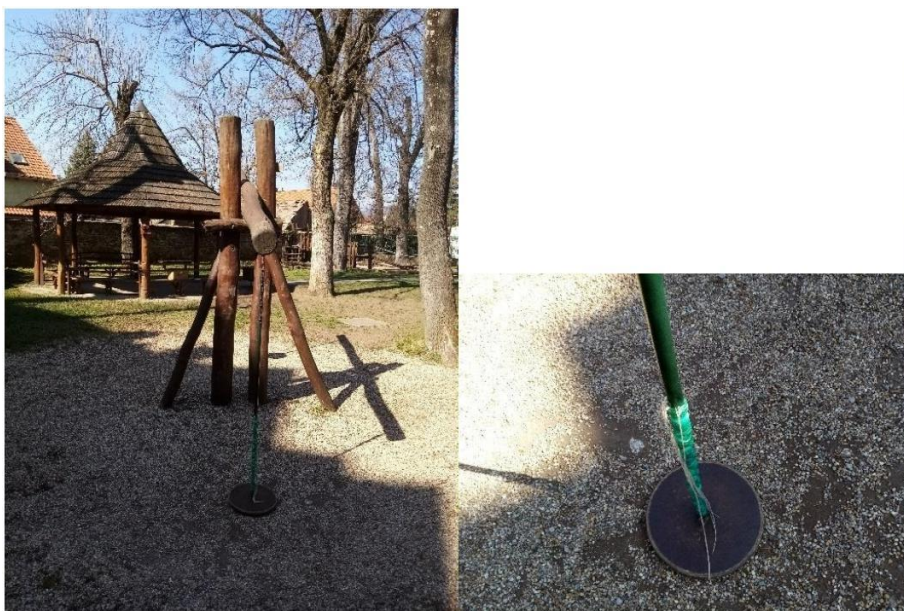
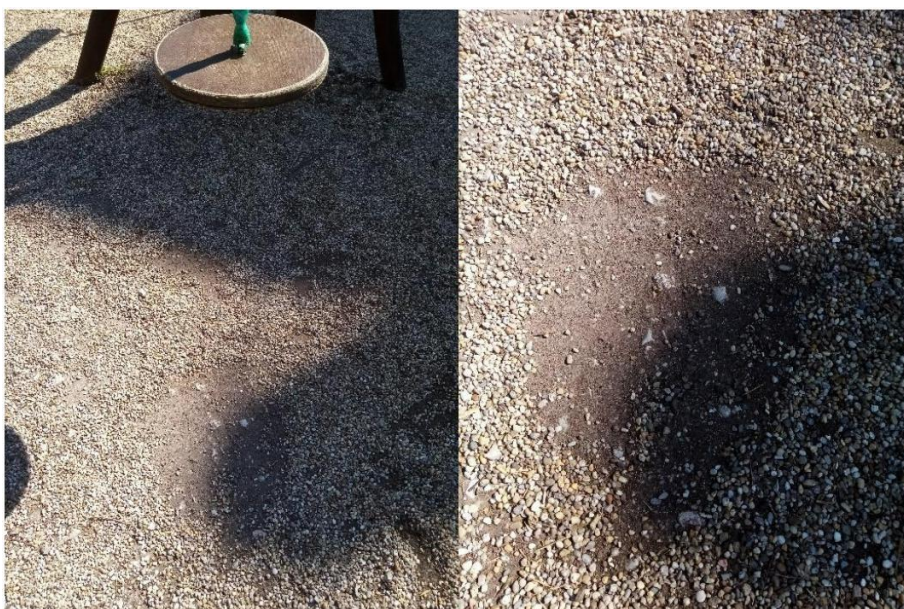
- Nedostatočná hrúbka vrstvy dopadovej plochy – hrúbka štrku je iba pár centimetrov, na mnohých miestach vidieť hlinený podklad (norma min. 20 cm)

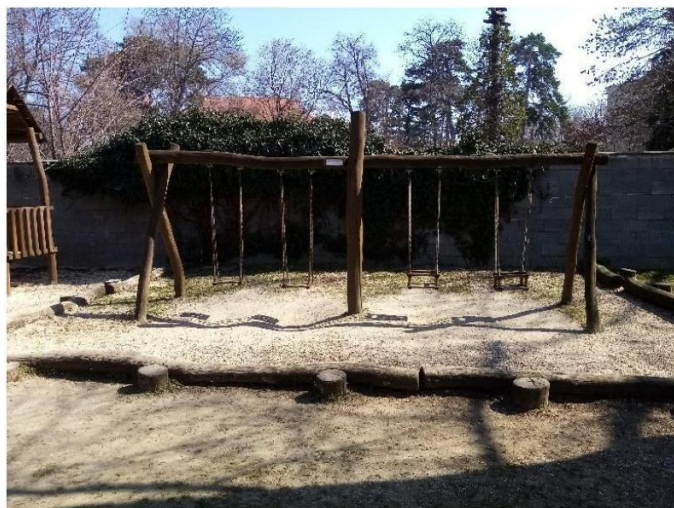
Názov zariadenia:	Závesné hojdačky
Typ zariadenia:	Typ 1
Výr. č. zariadenia:	neuvedené
Rok výroby:	2011
Výrobca:	Ing. Fraňo - Drevovýroba
Adresa výrobcu:	Cajlanská 70, Pezinok
Výška pádu:	125 cm
Prístupnosť:	Ľahko prístupné zariadenie
Obmedzenie veku:	Od 4 do 14 rokov

- Povrchový náter konštrukcie je zošúchaný
- Sedadlá hojdačky sú z dreva a nemajú tlmiaci účinok
- V závese hojdačky sa nachádza trčiaci závit skrutky

Na prvku Závesné hojdačky sa nenachádzajú neodstrániteľné závady.

- Naniesť novú povrchovú úpravu na ošúchané časti. Treba ju vykonať náterovými hmotami vhodnými pre použitie pre deti, údaje v karte bezpečnostných údajov: vhodné pre EN 1176, EN 71, alebo pre potravinárske účely (napr. Balakryl).
- Vymeniť drevené sedadlá hojdačky za sedadlá s tlmiacim účinkom spĺňajúce normu STN 1176
- Odpíliť a zabrúsiť trčiaci závit skrutky, tak aby spolu s maticou nevyčnieval viac ako 8 mm.
- Zatmeliť praskliny a otvory v konštrukcii
- Dobudovať dopadovú plochu spĺňajúcu normu STN EN 1177 (pozri tabuľku na konci protokolu), do vzdialenosti 355 cm od osi hojdačiek.

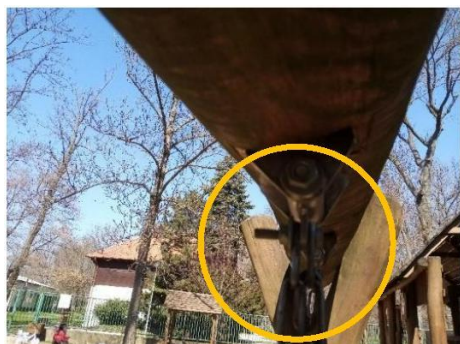
- V konštrukcii sú nevhodné otvory a praskliny – riziko zachytenia a poranenia prstov

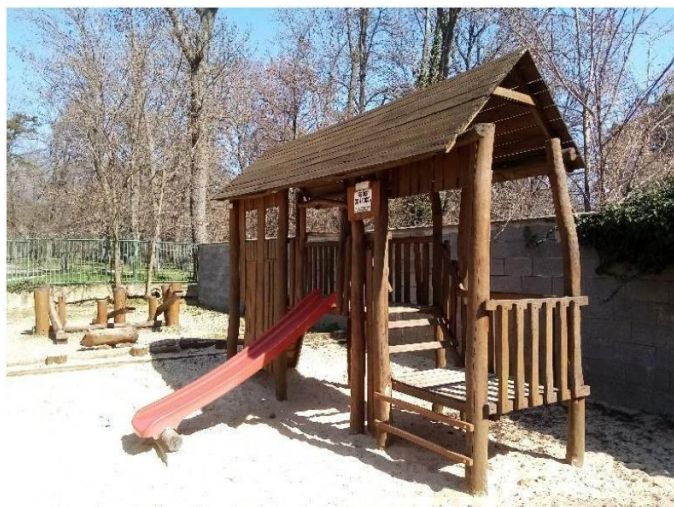
Názov zariadenia:	Domček so sklzom
Typ zariadenia:	neuvedené
Výr. č. zariadenia:	neuvedené
Rok výroby:	2011
Výrobca:	Ing. Fraňo - Drevo výroba
Adresa výrobcu:	Cajlanská 70, Pezinok
Výška pádu:	130 cm
Prístupnosť:	Ľahko prístupné zariadenie
Obmedzenie veku:	Od 4 do 14 rokov

- Povrchový náter konštrukcie je zošúchaný
- Drevená konštrukcia ihriska je na mnohých miestach hnilá

Domček so sklzom je značne opotrebovaný a nespĺňa bezpečnostnú normu STN EN 1176.
Neodporúčam jeho používanie.

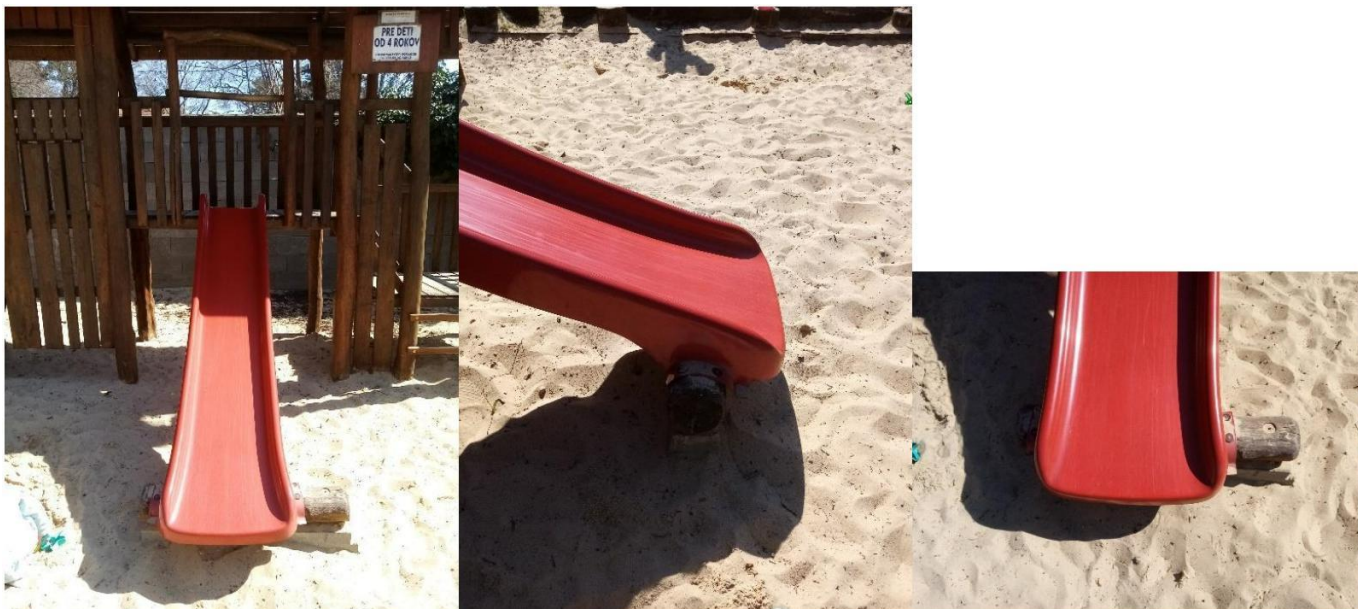
- Šmýkačka nemá vybiehaciu časť a celá pozostáva iba zo šmýkacej časti

- V dopadovej ploche sú základy šmýkačky

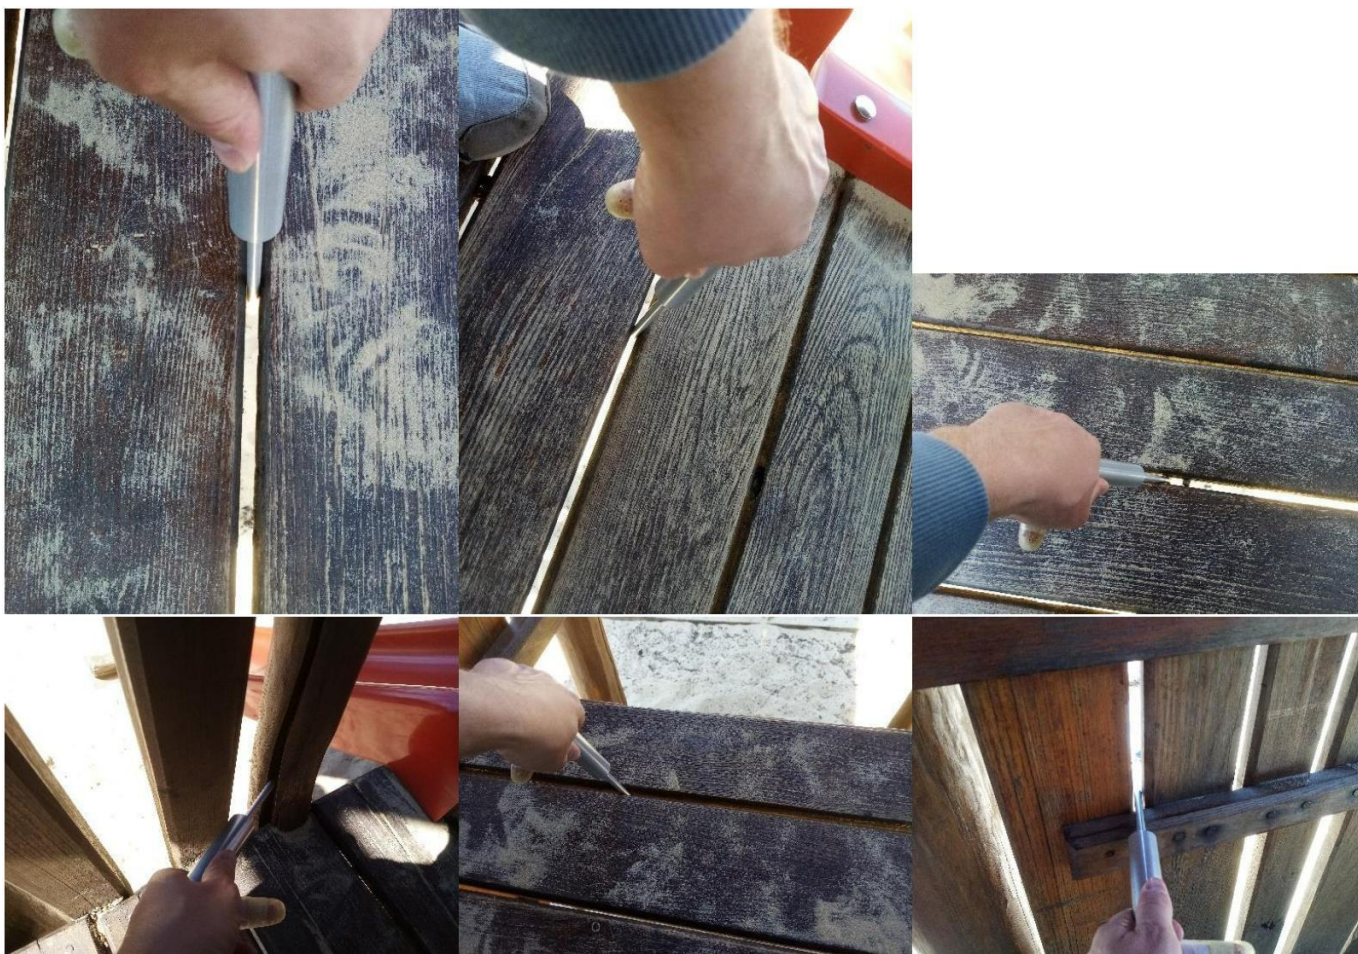
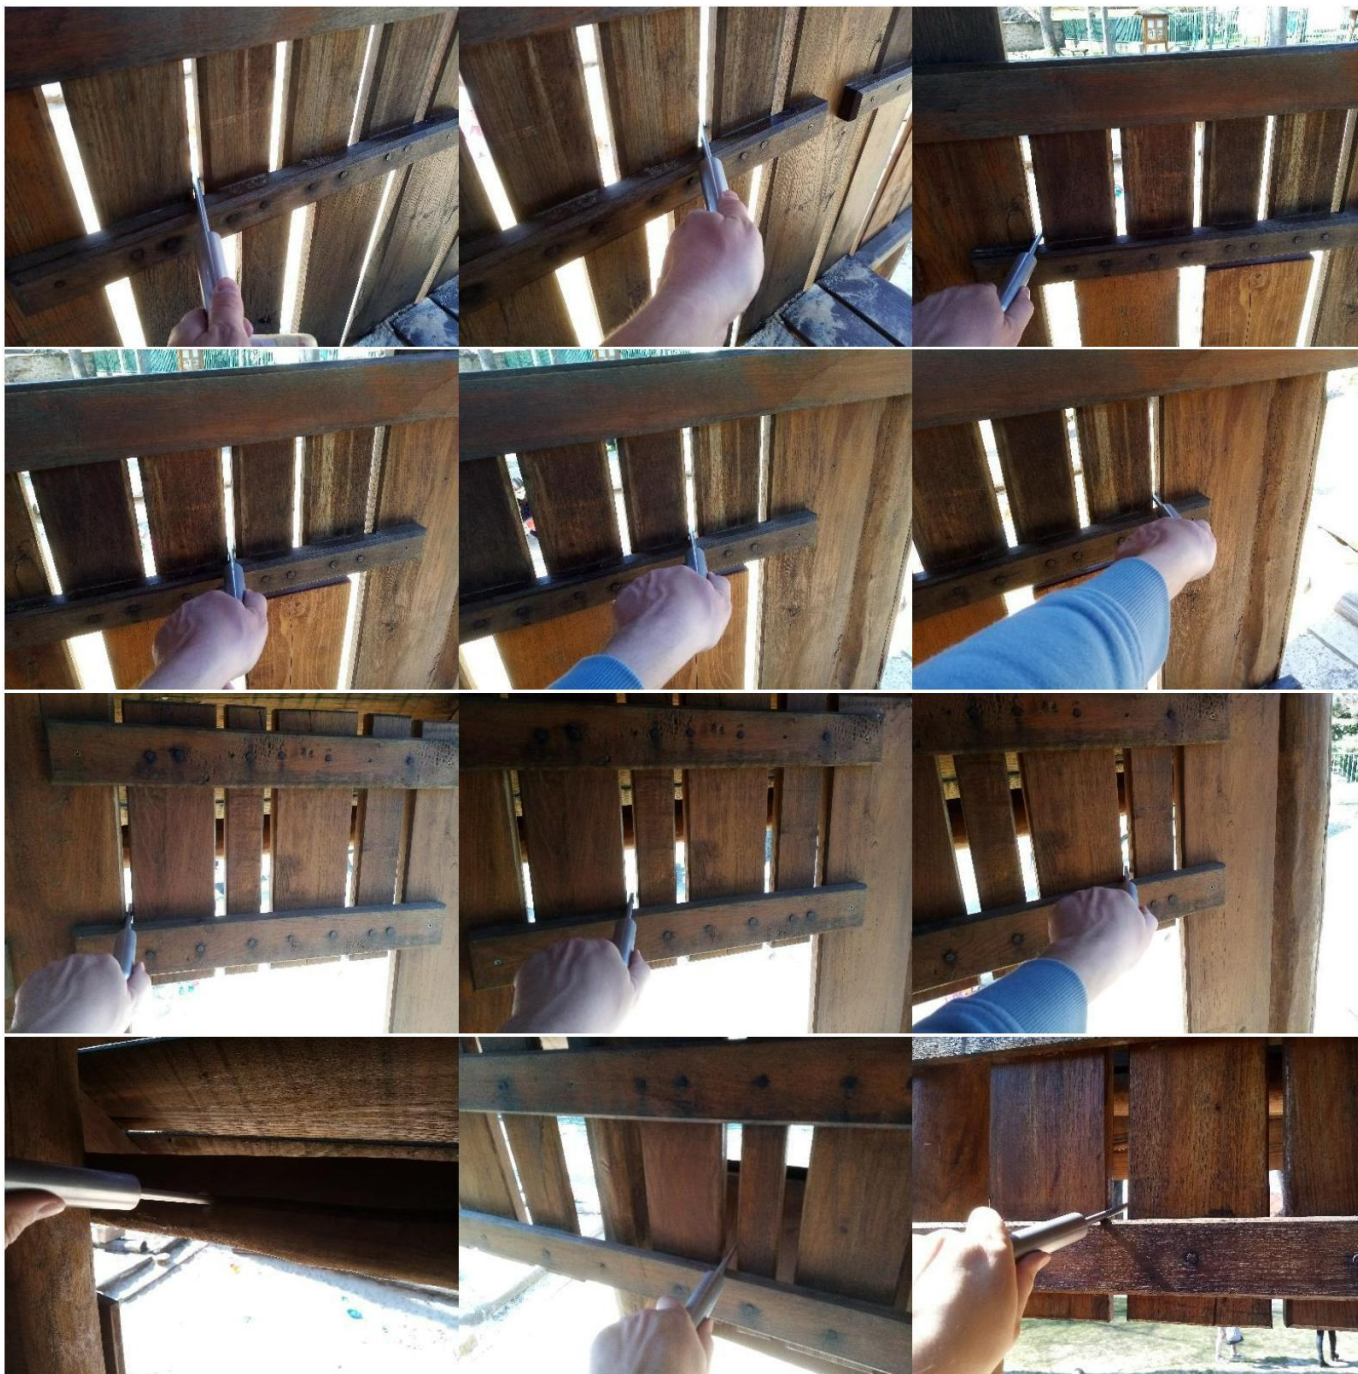
- Nebezpečné otvory a medzery v konštrukcii a podlahe - nebezpečenstvo poranenia prstov

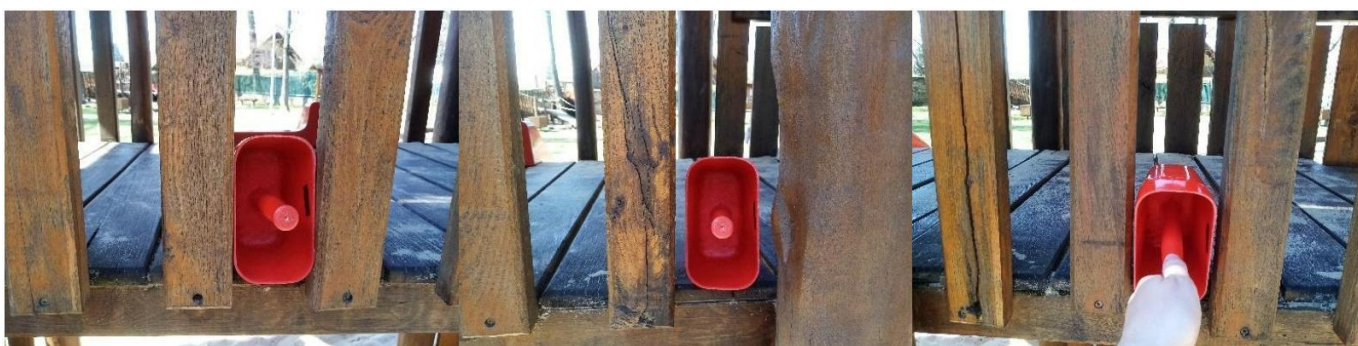
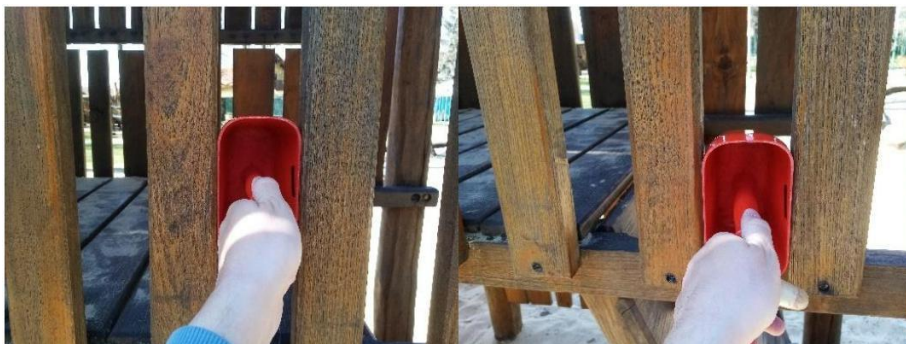
- Nedostatočný rozmer dopadovej plochy okolo zariadenia na strane od rampy iba 120 cm, norma stanovuje min. 150 cm

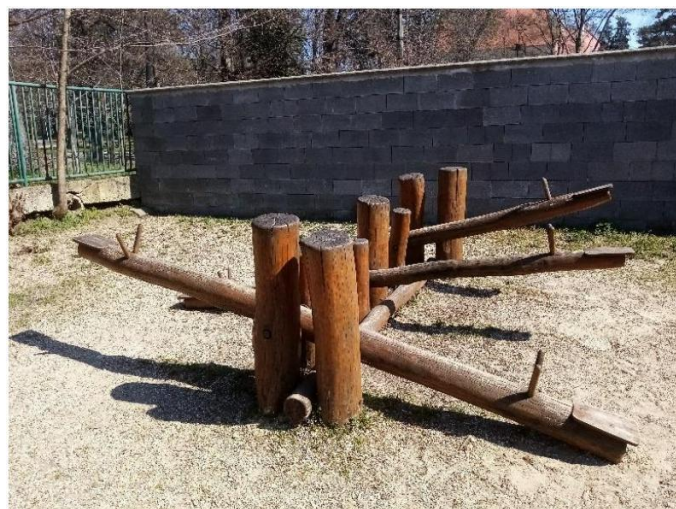
Názov zariadenia:	3x Kyvadlové hojdačky
Typ zariadenia:	Typ 1
Výr. č. zariadenia:	neuveďené
Rok výroby:	2011
Výrobca:	Ing. Fraňo - Drevovýroba
Adresa výrobcu:	Cajlanská 70, Pezinok
Výška pádu:	Do 100 cm
Prístupnosť:	Ľahko prístupné zariadenie
Obmedzenie veku:	Od 4 do 14 rokov

- Povrchový náter konštrukcie je zošúchaný, sedadlá sú poškodené
- Teleso hojdačky nezanecháva minimálnu vzdialenosť od zeme 230 mm
- Nedostatočný rozostup medzi hojdačkami 86 cm (norma min. 100 cm)

Kyvadlové hojdačky a nespĺňajú bezpečnostnú normu STN EN 1176. Neodporúčam ich používanie.

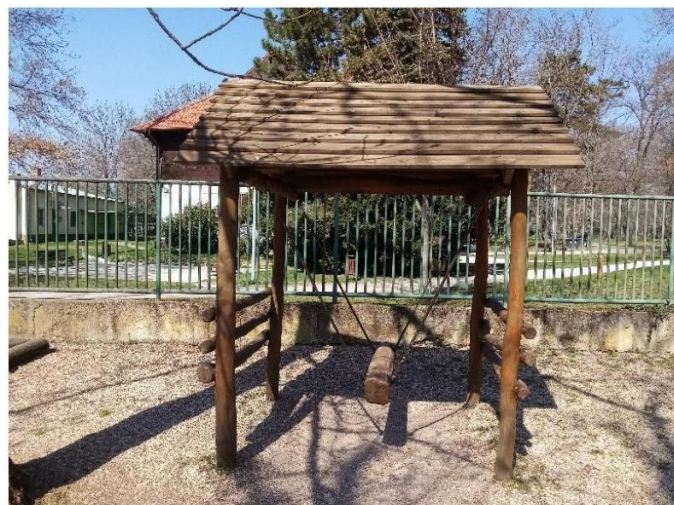
Názov zariadenia:	Kyvadlová hojdačka s veľkým bremenom
Typ zariadenia:	Typ 4
Výr. č. zariadenia:	neuveďené
Rok výroby:	2011
Výrobca:	Ing. Fraňo - Drevovýroba
Adresa výrobcu:	Cajlanská 70, Pezinok
Výška pádu:	Do 100 cm
Prístupnosť:	Ľahko prístupné zariadenie
Obmedzenie veku:	Od 4 do 14 rokov

- Na zariadení sa nenachádza výrobný štítok
- Povrchový náter konštrukcie je zošúchaný, konštrukcia je hnilá

Kyvadlová hojdačka nespĺňa bezpečnostnú normu STN EN 1176. Neodporúčam jej používanie.

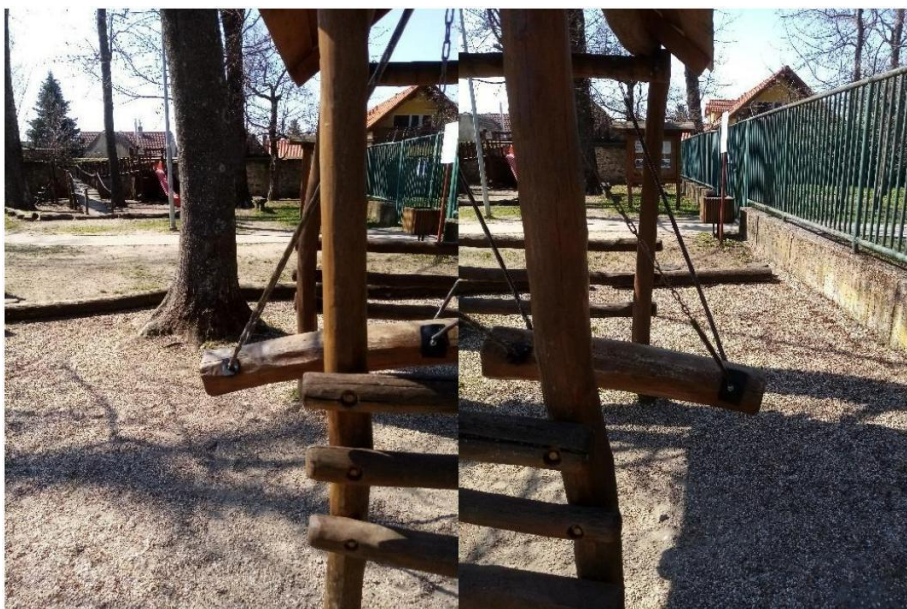
- V konštrukcii sú nevhodné otvory a praskliny, riziko zachytenia prstov

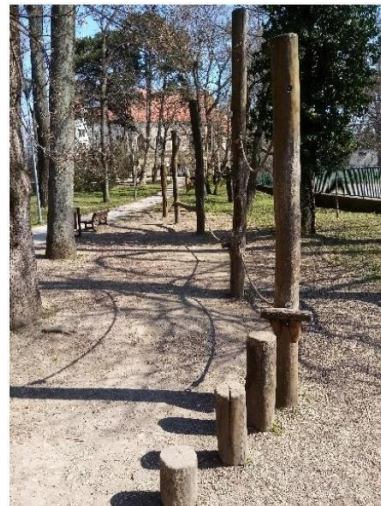
Názov zariadenia:	Prekážková lanová dráha
Typ zariadenia:	neuveďené
Výr. č. zariadenia:	neuveďené
Rok výroby:	2011
Výrobca:	Ing. Fraňo - Drevovýroba
Adresa výrobcu:	Cajlanská 70, Pezinok
Výška pádu:	Do 100 cm
Prístupnosť:	Ťažko prístupné zariadenie
Obmedzenie veku:	Od 6 rokov, do váhy 60 kg

- Povrchový náter konštrukcie je zošúchaný, konštrukcia je hnilá
- Narušená celistvosť konštrukcie

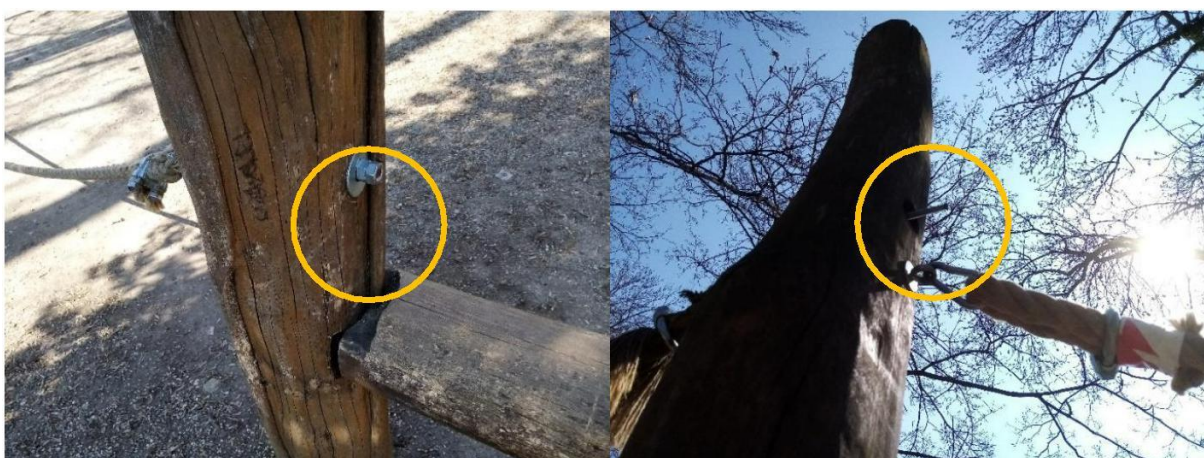
- V konštrukcii sú trčiace závitky skrutiek

Prekážková lanová dráha nespĺňa bezpečnostnú normu STN EN 1176. Neodporúčam jej používanie.

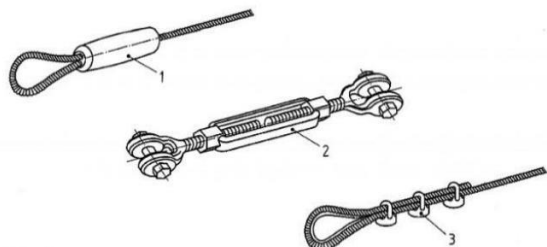
- Nesprávne uchytené laná, majú len jednu skobu, norma STN 1176 vyžaduje min. 3 skoby
- Koncové upevnenie sa nesmie dať ručne otvoriť

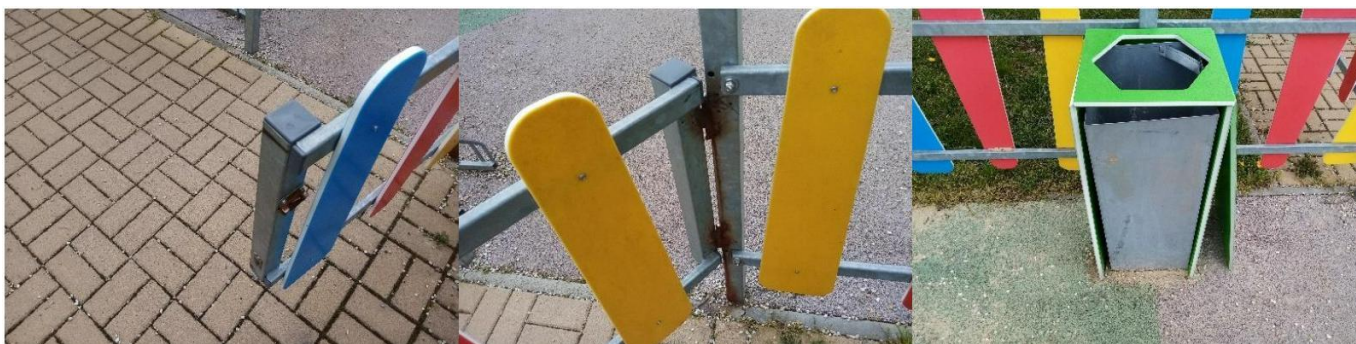
Dopadová plocha z liatej gumeny – na ploche sa nachádza nános lístia a štrk z vedľajšej dopadovej plochy, treba ju vyzametať a očistiť

Opraviť zostavu Veľký hrad a pružinovú hojdačku Maja. Vyzametať gumovú dopadovú plochu.

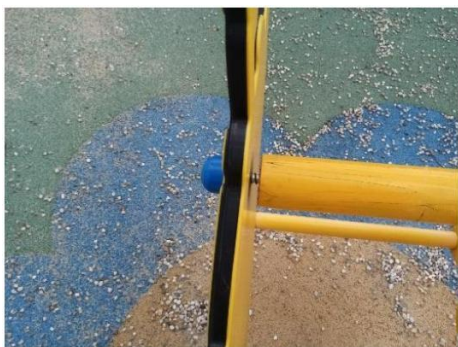
- Držadlo hojdačky je uvoľnené

- Opraviť poškodené držadlo
- Pripevniť sedadlo ku konštrukcii

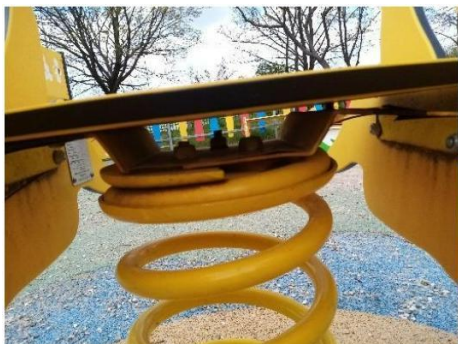
- Sedadlo nie je dostatočne pripevnené o konštrukciu

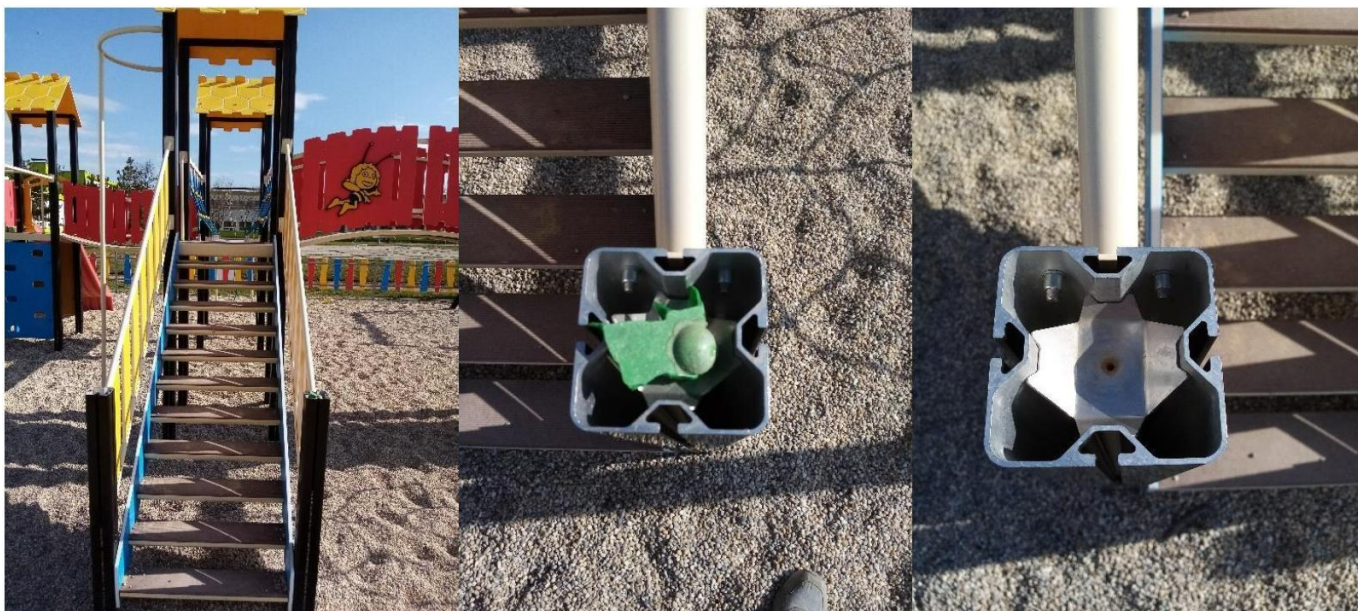
- Chýbajúce plastové kryty stĺpikov 9x9 cm na začiatku schodov, riziko zachytenia a zranenia prstov

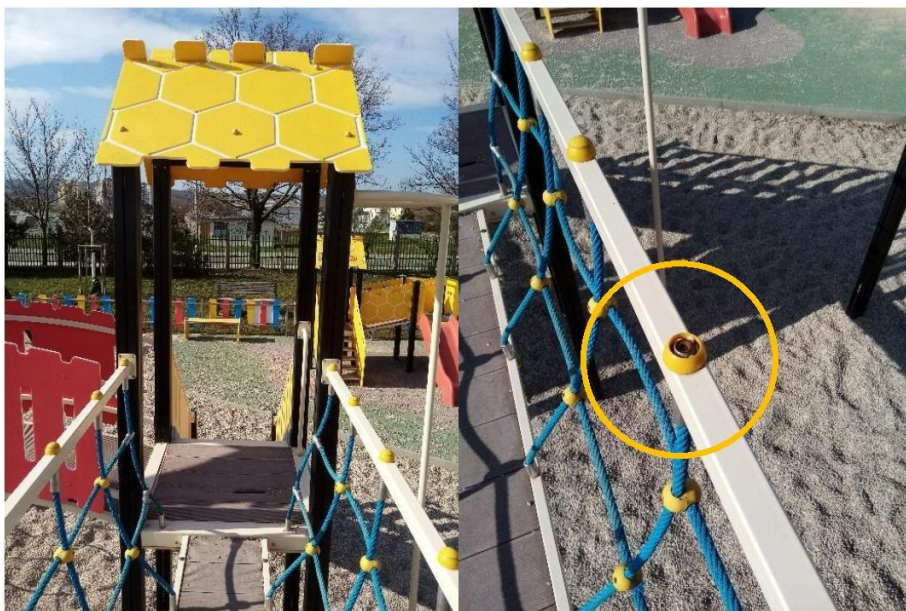
- Chýbajúca krytka skrutky na lanovom moste

- Nasadiť plastové krytky rozmeru 9x9 cm na konce stĺpikov
- Vymeniť poškodenú krytku skrutky
- Odstrániť hrdzu a natrieť vrchným náterom priečnik lezeckej siete
- Vymeniť WPC dosky podesty veže

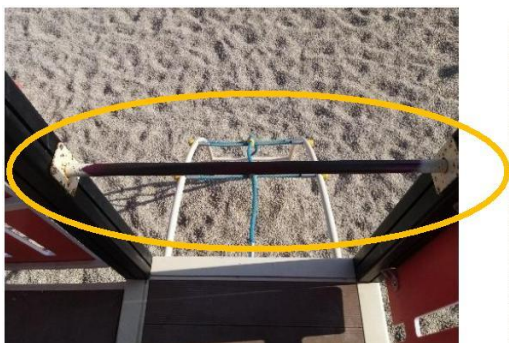
- Skorodovaný priechnik lezeckej siete

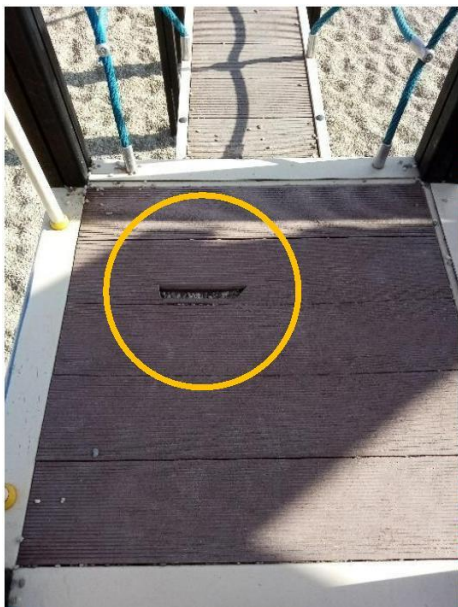
- Poškodená podesta veže, WPC dosky sú prehnuté
