Hlavná ročná kontrola bezpečnosti detských ihrísk a ich zariadení v meste Pezinok v zmysle STN EN 1176-7:2009

Číslo protokolu: 20210401
Dátum kontroly: 09.04.2021
Vyhotoval: Michal Babulic
Číslo oprávnenia: 0019/30/18/PLZ/OPR

Názov: Mesto Pezinok
Adresa: Mestský úrad v Pezinku, Radničné námestie 7, 902 14 Pezinok
Štatutárny zástupca: Ing. arch. Igor Hianik

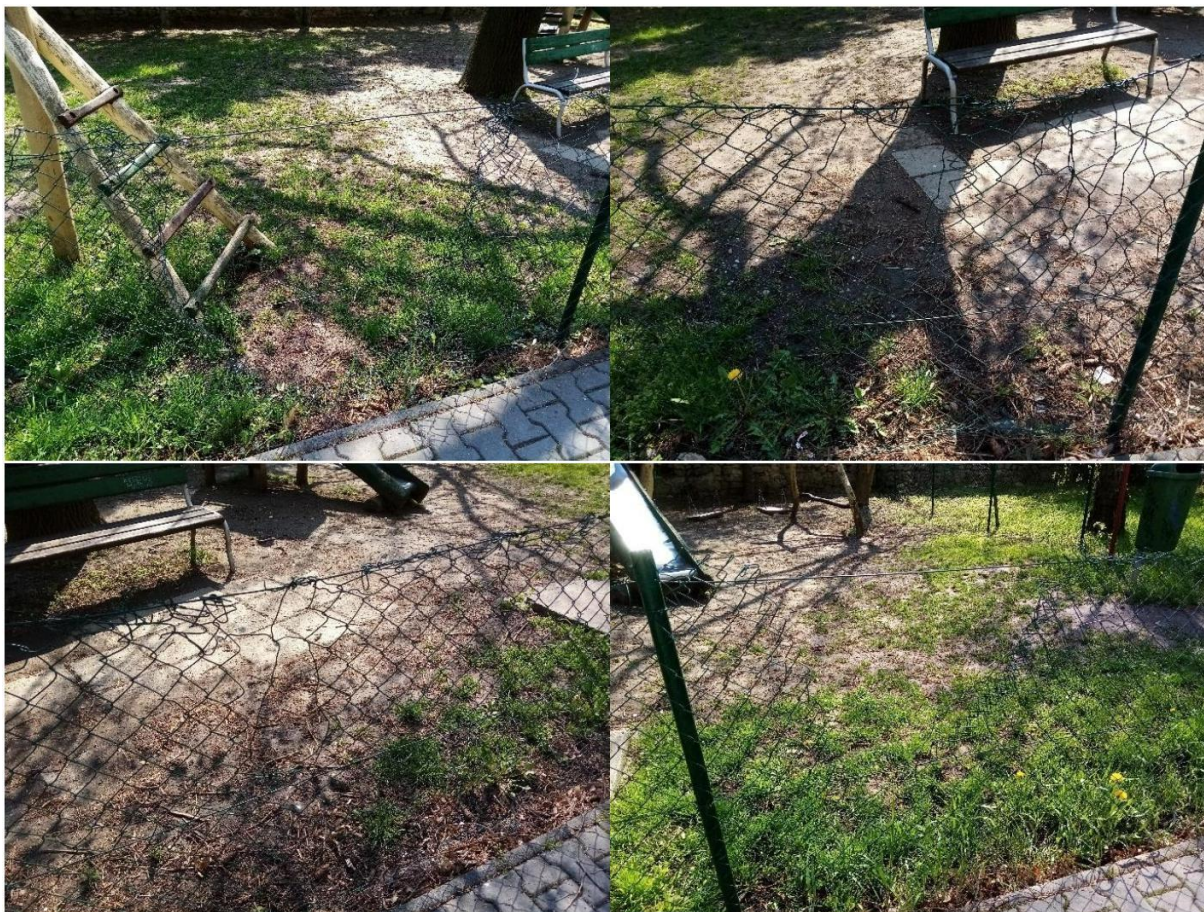
Oplotenie – pletivo je na mnohých miestach poškodené, hrozí riziko zranenia

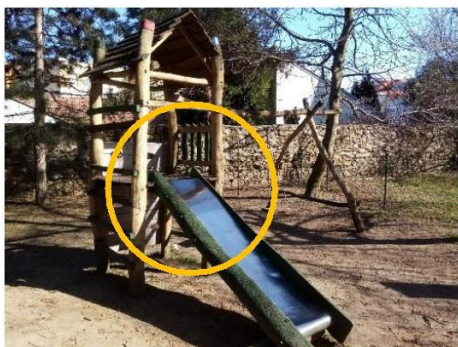
- Na zariadení sa nenachádza výrobný štítok
- Konštrukcia je značne opotrebovaná, hnije, povrchový náter je zošúchaný, na prvku sú prejavy vandalizmu
- Okolo zariadenia je nevhodná plocha dopadu – udupaná hlina
- Šmýkačka nemá ochrannú zábranu v nasadacej časti a nedostatočnú výšku postranných zábran

Veža so šmýkačkou a hojdačkami je značne opotrebovaná a nespĺňa bezpečnostnú normu STN EN 1176. Neodporúčam jej používanie.

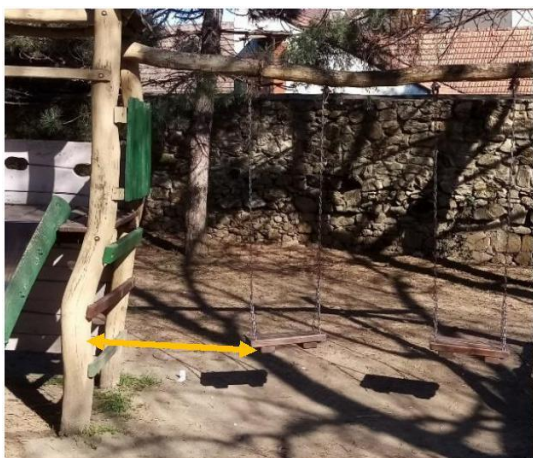
- Hojdačky majú drevené sedenie – nemá tlmiaci účinok pri náraze
- Medzi konštrukciou veže a sedadlom hojdačky nie je dostatočný voľný priestor, namerané 75 cm, norma požaduje min. 150 cm

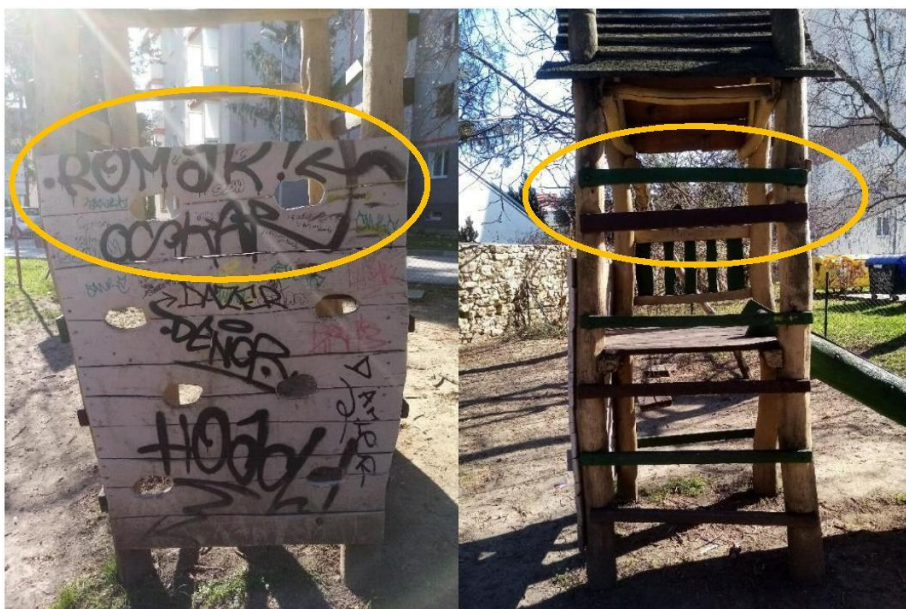
- Nevhodne zvolené zábrany, dá sa po nich liezť – riziko pádu

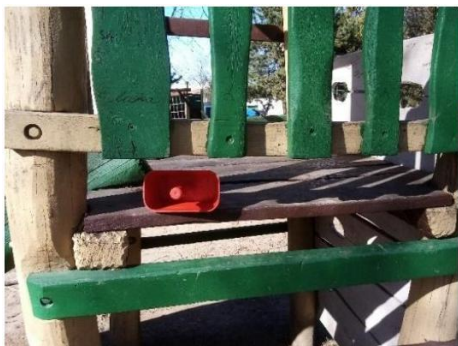
- Nebezpečné medzery v konštrukcii zábrany – riziko zachytenia trupu

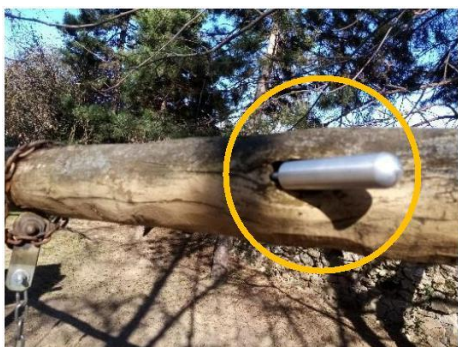
- Nebezpečné otvory v konštrukcii – riziko zachytenia prstov

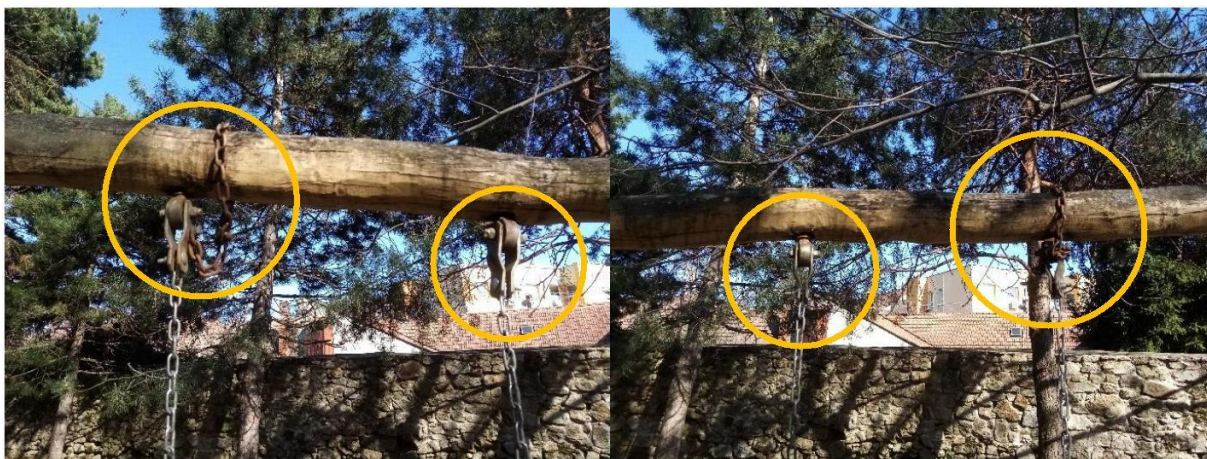
- Reťaze hojdačiek sú skorodované a zo závesov trčia závity skrutiek

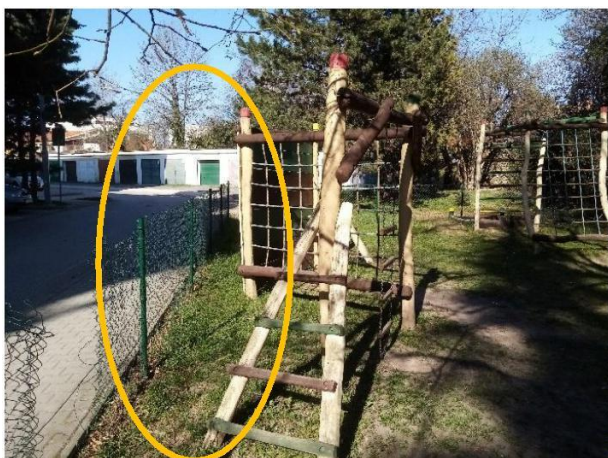
- Na zariadení sa nenachádza výrobný štítok
- Konštrukcia je značne opotrebovaná, hnije, povrchový náter je zošúchaný
- Okolo zariadenia je nevhodná plocha dopadu – udupaná hlina a tráva
- V ploche pádu sú prekážky – plot 50 cm od zariadenia, norma požaduje min. 190 cm

Preliezka so sieťou a lezeckou stenou je značne opotrebovaná a nespĺňa bezpečnostnú normu STN EN 1176. Neodporúčam jej používanie.

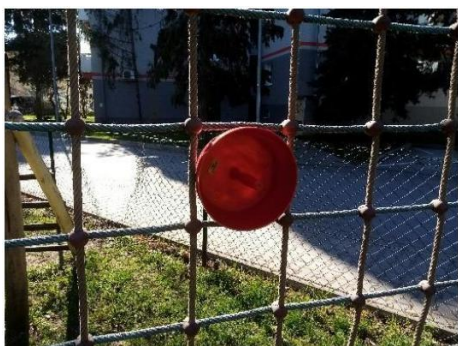
- Laná siete sú opotrebované a oká siete majú nevhodný rozmer, menej ako 230 mm, riziko zachytenia hlavy

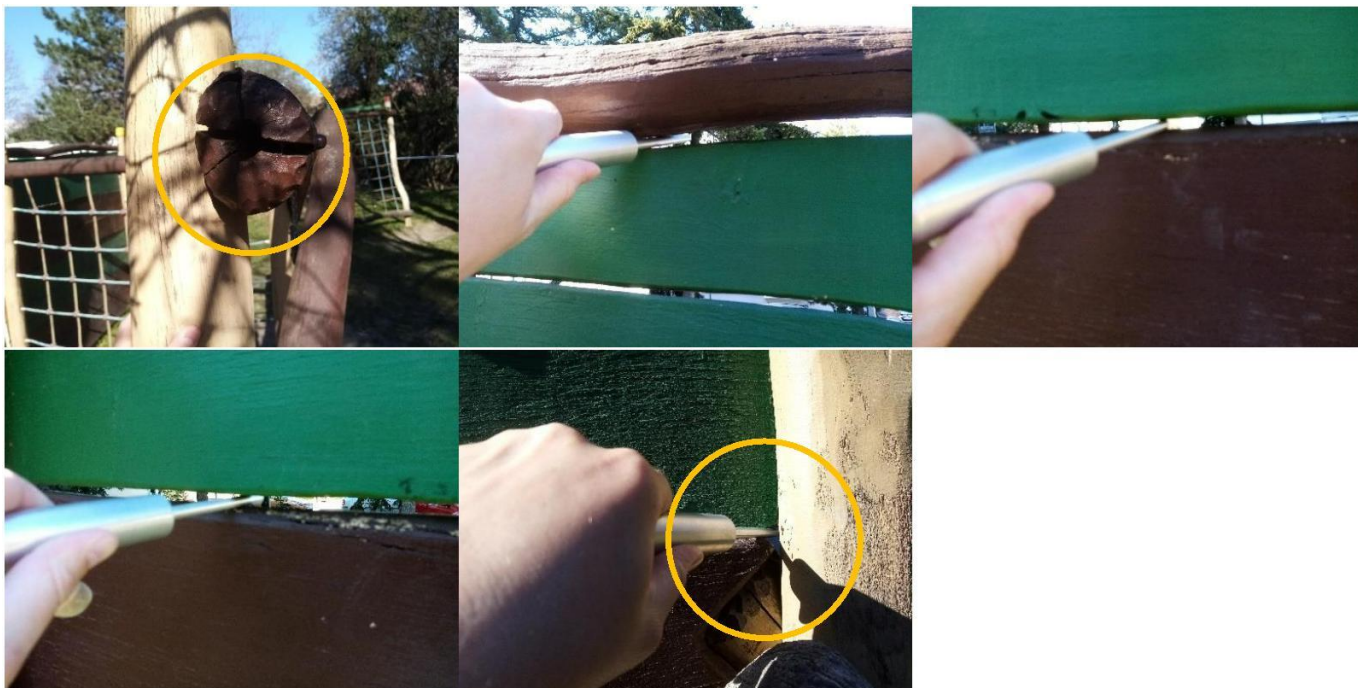
- Nebezpečné medzery v konštrukcii, riziko zachytenia a poranenia prstov

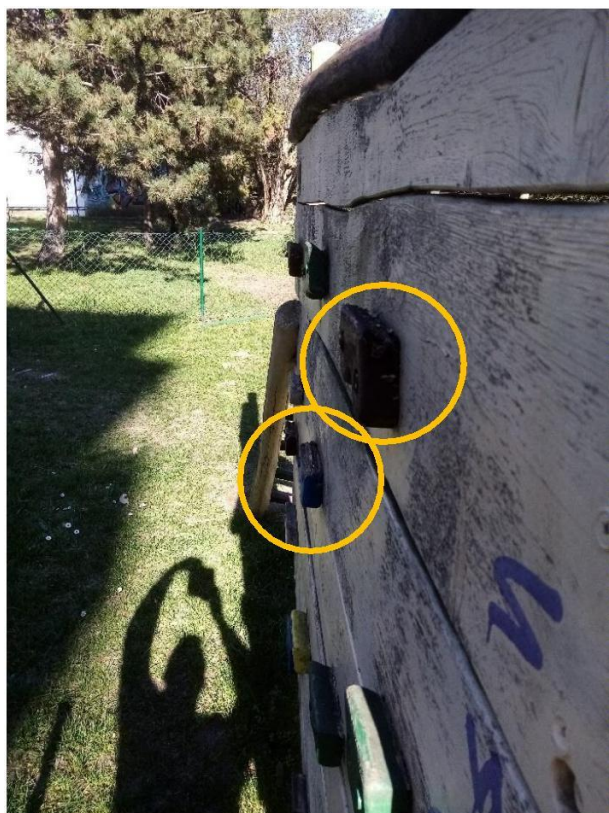
- Úchyty lezeckej steny sú hnilé

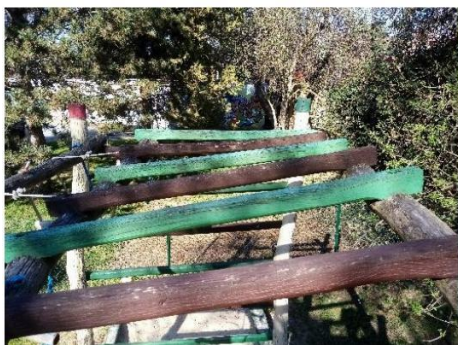
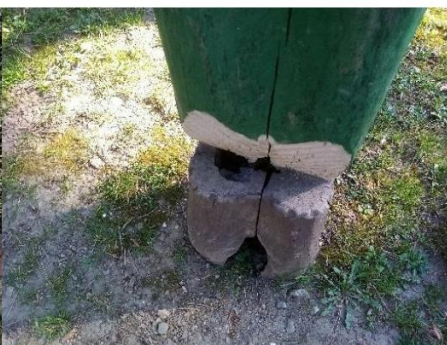
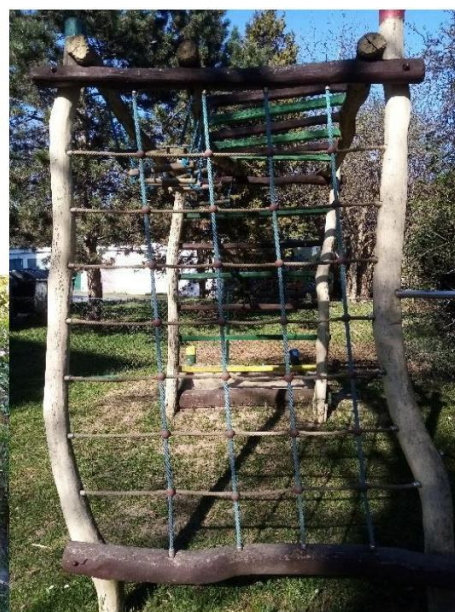
- Na zariadení sa nenachádza výrobný štítok
- Konštrukcia je značne opotrebovaná, hnije, povrchový náter je zošuchaný, laná sú staré

Preliezka so sieťou a lezeckou stenou je značne opotrebovaná a nespĺňa bezpečnostnú normu STN EN 1176. Neodporúčam jej používanie.

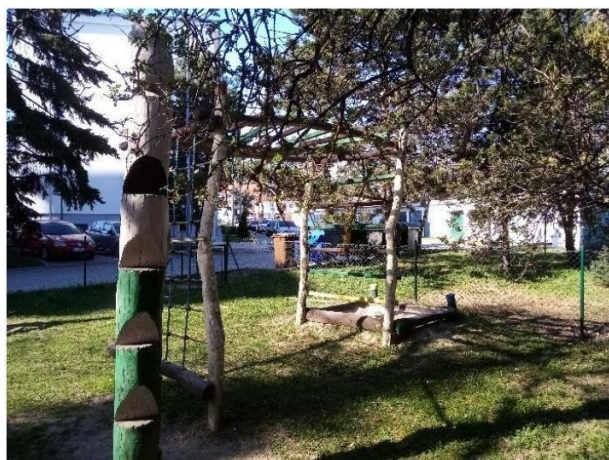
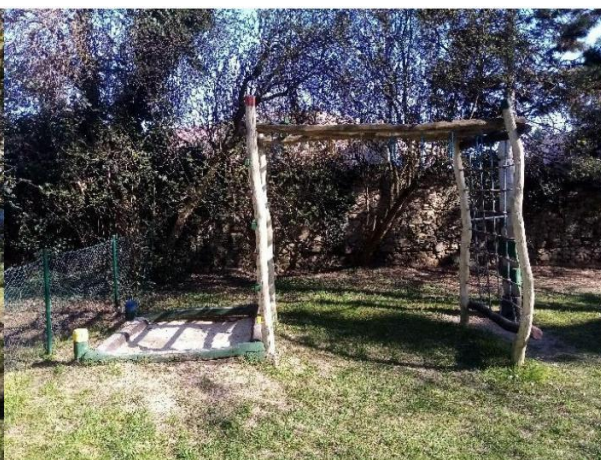
- Okolo zariadenia je nevhodná plocha dopadu – tráva a udupaná hlina
- V priestore pádu sú prekážky – drevený obrubník pieskoviska, zasahujú sem konáre stromu

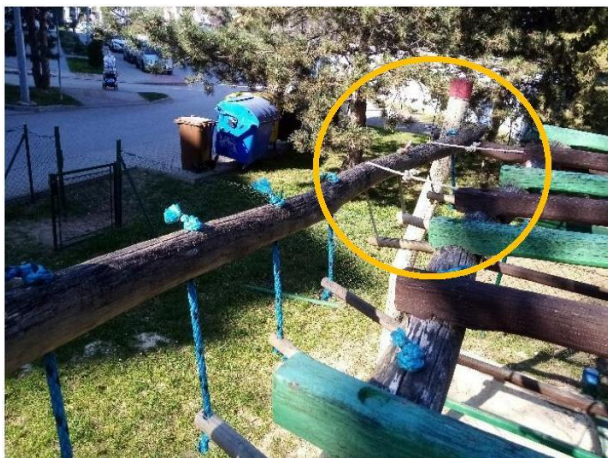
- Laná zavesenia majú nedostatočný priemer, norma požaduje priemer 25 až 45 mm

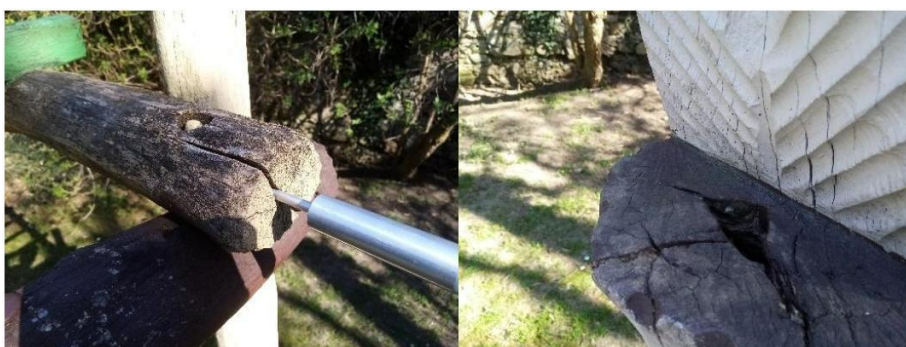
- Nebezpečné praskliny a diery v konštrukcii, riziko zachytenia a poranenia prstov

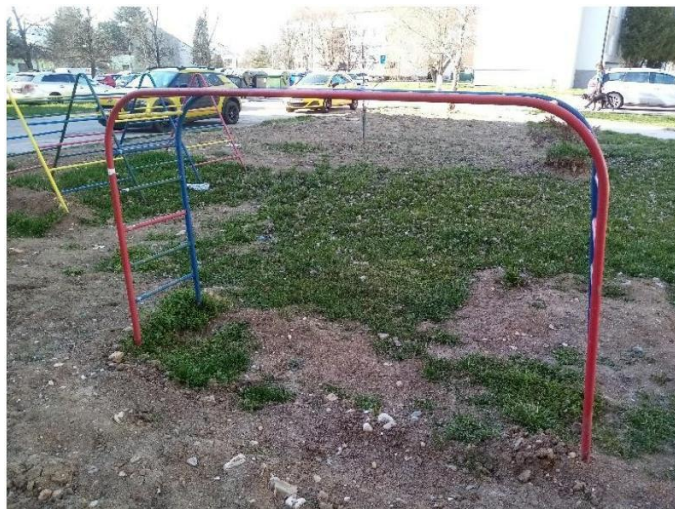
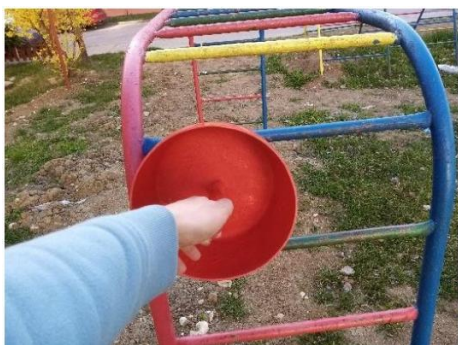
Názov zariadenia:	Preliezka
Typ zariadenia:	neuvedené
Výr. č. zariadenia:	neuvedené
Rok výroby:	neuvedené
Výrobca:	neuvedené
Adresa výrobcu:	neuvedené
Výška pádu:	140 cm
Prístupnosť:	Ľahko prístupné zariadenie
Obmedzenie veku:	neuvedené

- Na zariadení sa nenachádza výrobný štítok
- Povrchový náter je zošúchaný
- Okolo zariadenia je nevhodná plocha dopadu – udupaná hlina, kamene, tráva
- Nevhodný rozstup vodorovných prvkov rebrín (menej ako 230 mm) s rizikom zachytenia hlavy

Preliezka nespĺňa bezpečnostnú normu STN EN 1176. Neodporúčam jej používanie.

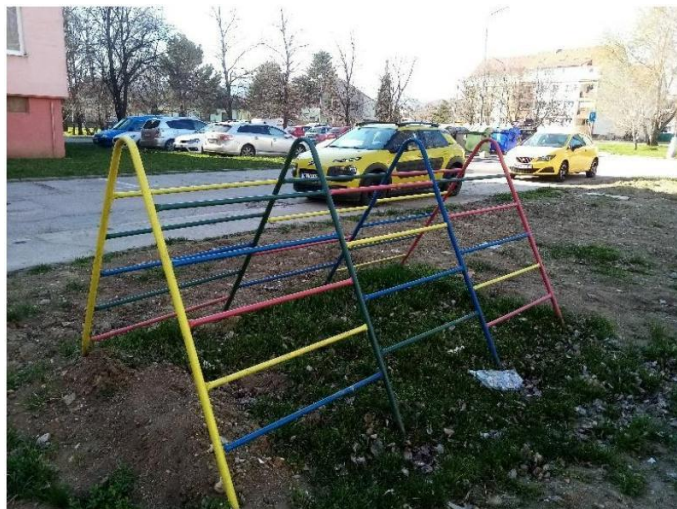
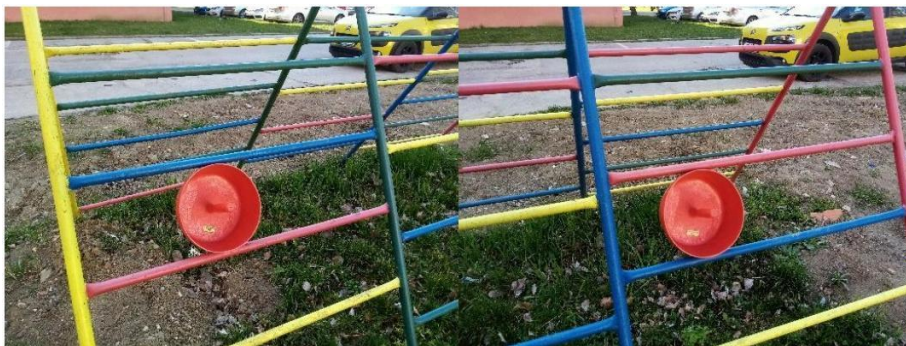
Názov zariadenia:	Preliezka tvaru A
Typ zariadenia:	neuveďené
Výr. č. zariadenia:	neuveďené
Rok výroby:	neuveďené
Výrobca:	neuveďené
Adresa výrobcu:	neuveďené
Výška pádu:	130 cm
Prístupnosť:	Ľahko prístupné zariadenie
Obmedzenie veku:	neuveďené

- Na zariadení sa nenachádza výrobný štítok
- Povrchový náter je zošúchaný
- Okolo zariadenia je nevhodná plocha dopadu – udupaná hlina, kamene, tráva
- Nevhodný rozstup vodorovných prvkov rebrín (menej ako 230 mm) s rizikom zachytenia hlavy

Preliezka nespĺňa bezpečnostnú normu STN EN 1176. Neodporúčam jej používanie.

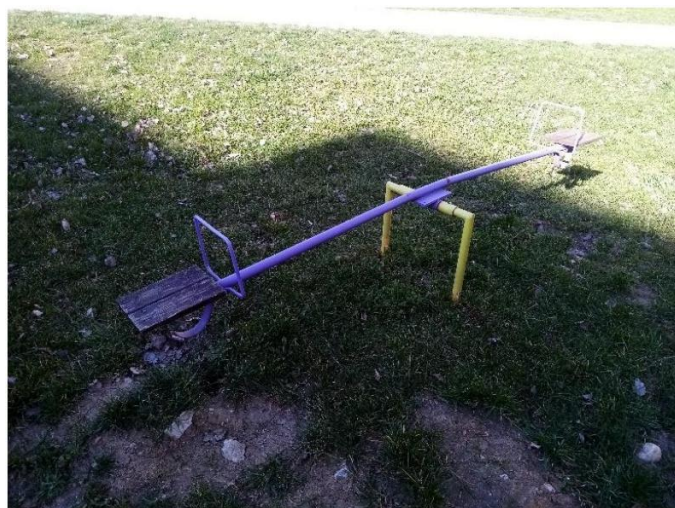
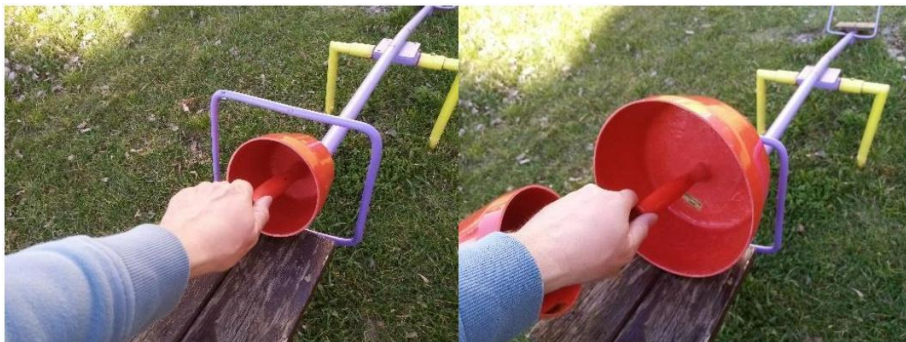
Názov zariadenia:	Prevažovacia hojdačka
Typ zariadenia:	Typ 1
Výr. č. zariadenia:	neuveďené
Rok výroby:	neuveďené
Výrobca:	neuveďené
Adresa výrobcu:	neuveďené
Výška pádu:	Do 100 cm
Prístupnosť:	Ľahko prístupné zariadenie
Obmedzenie veku:	neuveďené

- Na zariadení sa nenachádza výrobný štítok

- Povrchový náter je zošúchaný, konštrukcia koroduje, drevené sedenie hnije
- Okolo zariadenia je nevhodná plocha dopadu – udupaná hlina, kamene, tráva
- Nevhodné držadlá (otvor viac ako 130 mm, menej ako 230 mm), riziko zachytenia hlavy

Hojdačka je poškodená a nespĺňa bezpečnostnú normu STN EN 1176. Neodporúčam jej používanie.

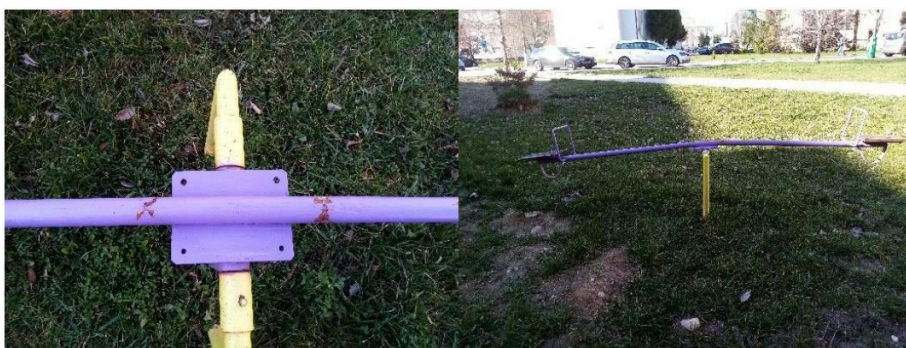
- Teleso hojdačky nezanecháva minimálnu vzdialenosť od zeme 230 mm
- Teleso hojdačky je zlomené

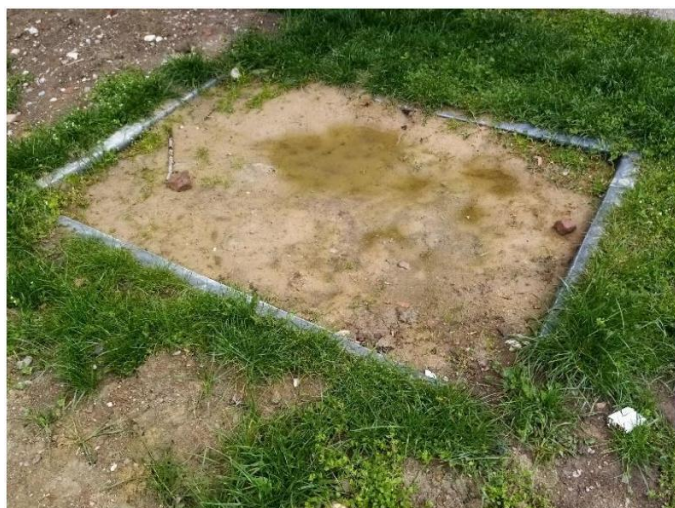
Názov zariadenia:	Pieskovisko
Typ zariadenia:	neuvadené
Výr. č. zariadenia:	neuvadené
Rok výroby:	neuvadené
Výrobca:	neuvadené
Adresa výrobcu:	neuvadené
Výška pádu:	-
Prístupnosť:	-
Obmedzenie veku:	-

- Pieskovisko je prerastené vegetáciou a drží sa v ňom voda

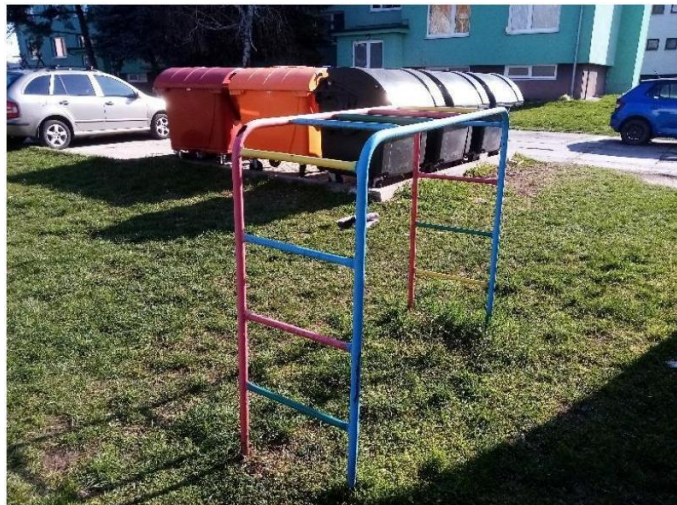
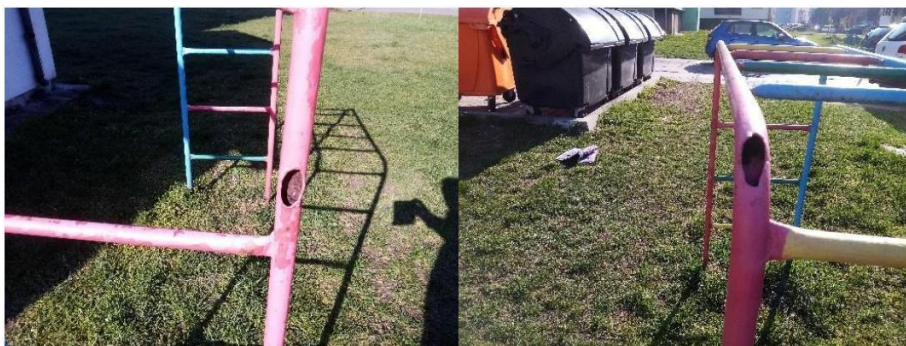
Názov zariadenia:	Preliezka za smetnými kontajnermi
Typ zariadenia:	neuvadené
Výr. č. zariadenia:	neuvadené
Rok výroby:	neuvadené
Výrobca:	neuvadené
Adresa výrobcu:	neuvadené
Výška pádu:	130 cm
Prístupnosť:	Ľahko prístupné zariadenie
Obmedzenie veku:	neuvadené

- Na zariadení sa nenachádza výrobný štítok
- Povrchový náter je zošúchaný
- Okolo zariadenia je nevhodná plocha dopadu – tráva
- Nevhodný rozostup vodoravných prvkov rebrín (menej ako 230 mm) s rizikom zachytenia hlavy
- Nebezpečné otvory v konštrukcii, riziko zachytenia a poranenia prstov

Preliezka nespĺňa bezpečnostnú normu STN EN 1176. Neodporúčam jej používanie.

Na ihrisku sa nachádza nebezpečný prvok nevyhovujúci norme STN EN 1176. Jeho používanie je rizikové a neodporúča sa. Odporúčam jeho odstránenie. Pri odstraňovaní prvkov treba odstrániť aj ich základy.

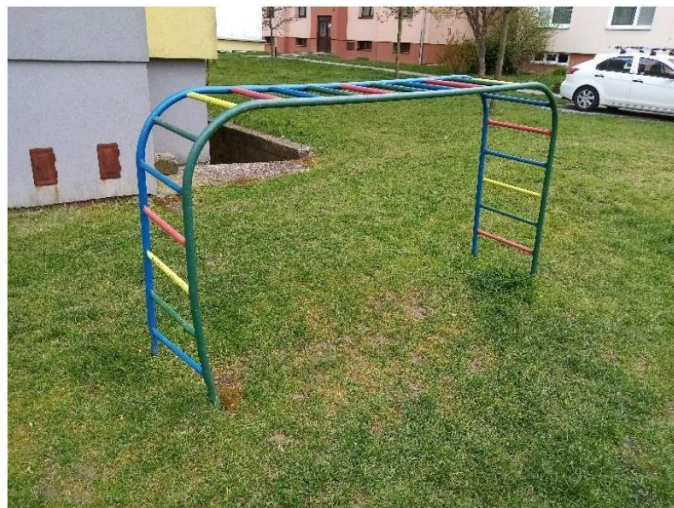
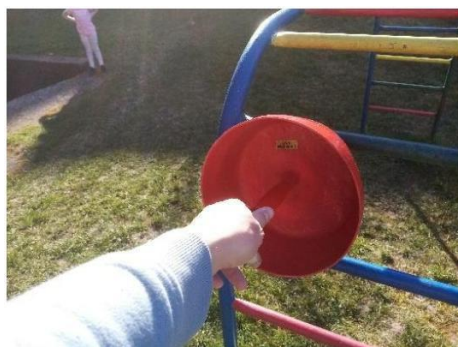
Názov zariadenia:	Preliezka horizontálny rebrík
Typ zariadenia:	neuvedené
Výr. č. zariadenia:	neuvedené
Rok výroby:	neuvedené
Výrobca:	neuvedené
Adresa výrobcu:	neuvedené
Výška pádu:	135 cm
Prístupnosť:	Ľahko prístupné zariadenie
Obmedzenie veku:	neuvedené

- Na zariadení sa nenachádza výrobný štítok
- Povrchový náter je zošúchaný
- Okolo zariadenia je nevhodná plocha dopadu – tráva
- Nevhodný rozstup vodorovných prvkov rebrín (menej ako 230 mm) s rizikom zachytenia hlavy

Preliezka nespĺňa bezpečnostnú normu STN EN 1176. Neodporúčam jej používanie.

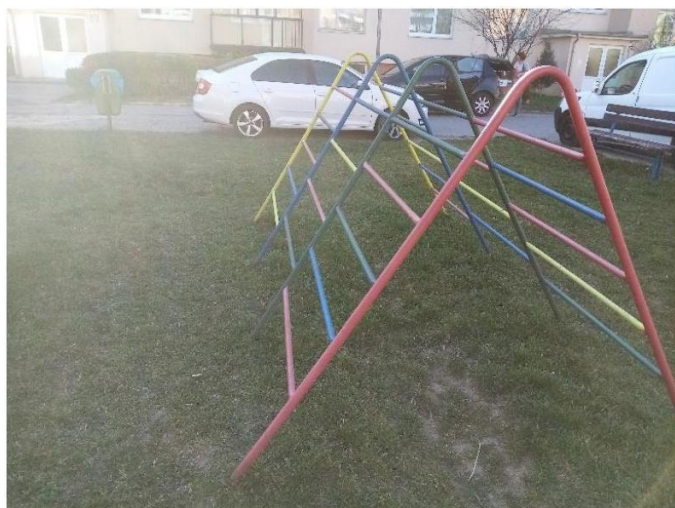
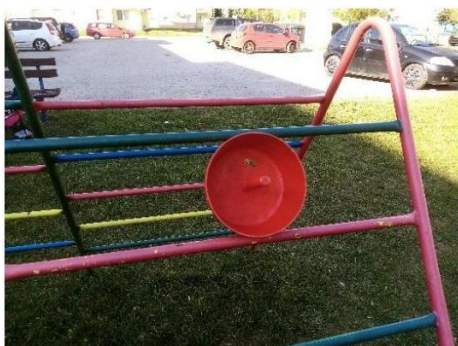
Názov zariadenia:	Preliezka tvaru A
Typ zariadenia:	neuveďené
Výr. č. zariadenia:	neuveďené
Rok výroby:	neuveďené
Výrobca:	neuveďené
Adresa výrobcu:	neuveďené
Výška pádu:	120 cm
Prístupnosť:	Ľahko prístupné zariadenie
Obmedzenie veku:	neuveďené

- Na zariadení sa nenachádza výrobný štítok
- Povrchový náter je zošúchaný
- Okolo zariadenia je nevhodná plocha dopadu – tráva
- Nevhodný rozostup vodorovných prvkov rebrín (menej ako 230 mm) s rizikom zachytenia hlavy

Preliezka nespĺňa bezpečnostnú normu STN EN 1176. Neodporúčam jej používanie.

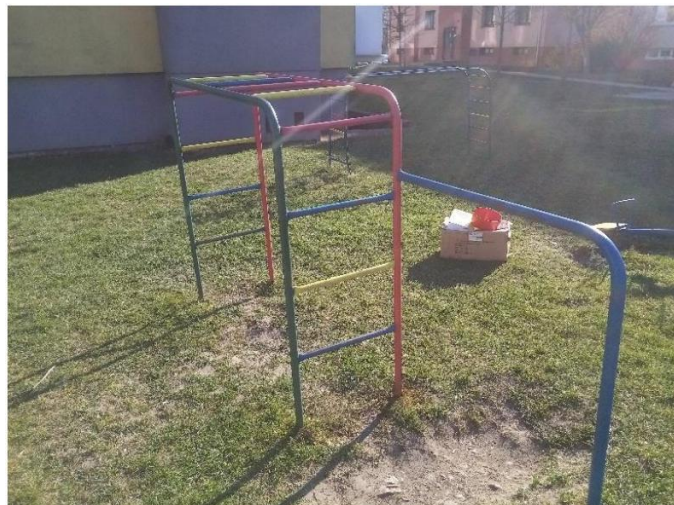
Názov zariadenia:	Preliezka s gymnastickou tyčou
Typ zariadenia:	neuveďené
Výr. č. zariadenia:	neuveďené
Rok výroby:	neuveďené
Výrobca:	neuveďené
Adresa výrobcu:	neuveďené
Výška pádu:	140 cm
Prístupnosť:	Ľahko prístupné zariadenie
Obmedzenie veku:	neuveďené

- Na zariadení sa nenachádza výrobný štítok
- Povrchový náter je zošúchaný
- Okolo zariadenia je nevhodná plocha dopadu – tráva

- Nanieť novú povrchovú úpravu na ošúchané časti. Treba ju vykonať náterovými hmotami vhodnými pre použitie pre deti, údaje v karte bezpečnostných údajov: vhodné pre EN 1176, EN 71, alebo pre potravinárske účely (napr. Balakryl).
- Dobudovať dopadovú plochu spĺňajúcu normu STN EN 1177 (pozri tabuľku na konci protokolu), do vzdialenosti 150 cm po obvode konštrukcie prvku.

- Preliezka s gymnastickou tyčou – dobudovať bezpečnú dopadovú plochu

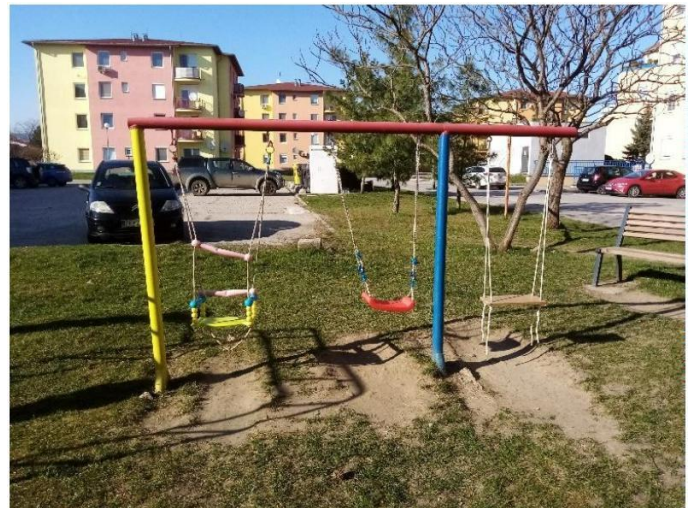
Názov zariadenia:	Kyvadlová hojdačka
Typ zariadenia:	Typ 1
Výr. č. zariadenia:	neuvedené
Rok výroby:	neuvedené
Výrobca:	neuvedené
Adresa výrobcu:	neuvedené
Výška pádu:	110 cm
Prístupnosť:	Ľahko prístupné zariadenie
Obmedzenie veku:	neuvedené

- Na zariadení sa nenachádza výrobný štítok
- Povrchový náter konštrukcie je zošúchaný
- Nevhodná dopadová plocha – udupaná hlina
- Nevhodné rozostupy zavesenia sedadiel od konštrukcie – 20 cm. Požadovaný odstup je 44 cm.
- Nevhodné sedadlá hojdačiek, nie sú pre verejné ihriská
- Ako zavesenie hojdačiek sú použité háky

Hojdačka nespĺňa bezpečnostnú normu STN EN 1176. Neodporúčam jej používanie.

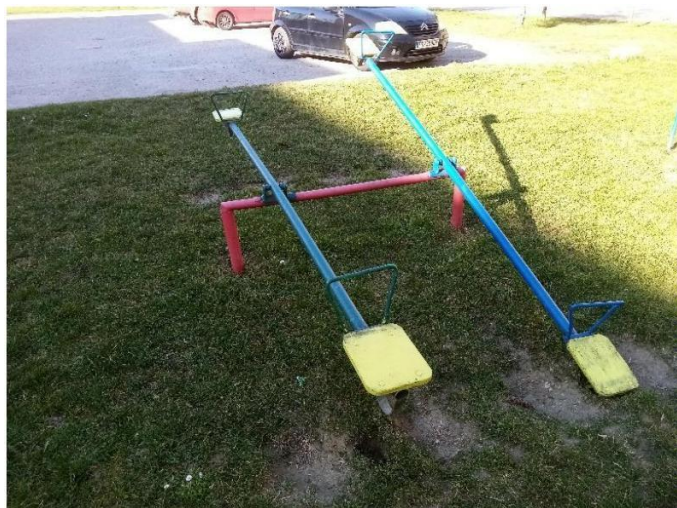
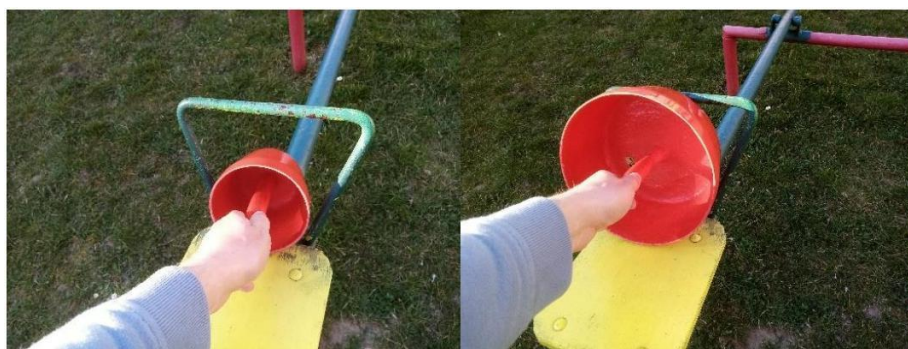
Názov zariadenia:	2x Prevažovacia hojdačka
Typ zariadenia:	Typ 1
Výr. č. zariadenia:	neuvadené
Rok výroby:	neuvadené
Výrobca:	neuvadené
Adresa výrobcu:	neuvadené
Výška pádu:	Do 100 cm
Prístupnosť:	Ľahko prístupné zariadenie
Obmedzenie veku:	neuvadené

- Na zariadení sa nenachádza výrobný štítok
- Povrchový náter je zošúchaný, konštrukcia koroduje, drevené sedenie hnije
- Okolo zariadenia je nevhodná plocha dopadu – udupaná hlina, tráva
- Teleso hojdačky nezanecháva minimálnu vzdialenosť od zeme 230 mm
- Nevhodné držadlá (otvor viac ako 130 mm, menej ako 230 mm), riziko zachytenia hlavy

Hojdačka nespĺňa bezpečnostnú normu STN EN 1176. Neodporúčam jej používanie.

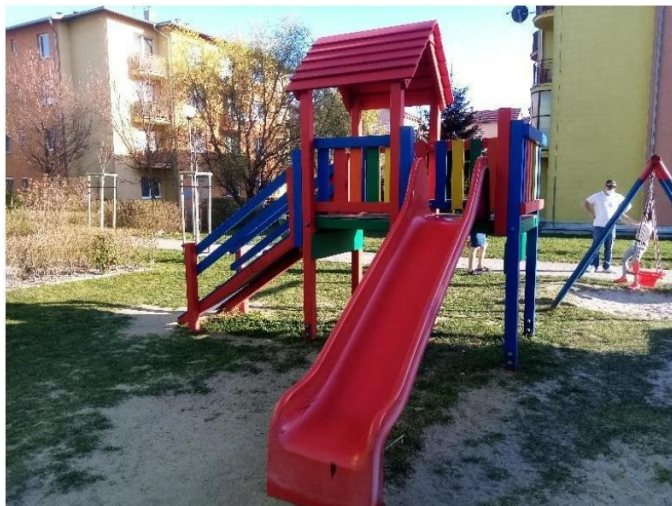
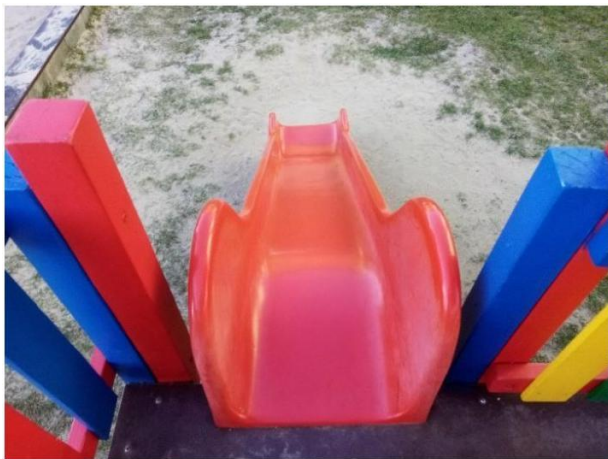
Názov zariadenia:	Zostava so šmýkačkou
Typ zariadenia:	neuvedené
Výr. č. zariadenia:	neuvedené
Rok výroby:	neuvedené
Výrobca:	neuvedené
Adresa výrobcu:	neuvedené
Výška pádu:	125 cm
Prístupnosť:	Ľahko prístupné zariadenie
Obmedzenie veku:	neuvedené

- Na zariadení sa nenachádza výrobný štítok
- Povrchový náter je zošúchaný
- Okolo zariadenia je nevhodná plocha dopadu – tráva, udupaná hlina a štrk
- Rozostupy dosiek strechy vytvárajú nebezpečný otvor, riziko zachytenia prstov
- Šmýkačka nemá priečnik slúžiaci na zabránenie vbehnutiu priamo na šmýkačku

- Naniesť novú povrchovú úpravu na ošúchané časti. Treba ju vykonať náterovými hmotami vhodnými pre použitie pre deti, údaje v karte bezpečnostných údajov: vhodné pre EN 1176, EN 71, alebo pre potravinárske účely (napr. Balakryl).
- Dobudovať dopadovú plochu spĺňajúcu normu STN EN 1177 (pozri tabuľku na konci protokolu), do vzdialenosti 150 cm po obvode konštrukcie prvku.
- Zaslepiť otvory medzi doskami strechy
- Primontovať priečnik v nasadacej časti šmýkačky

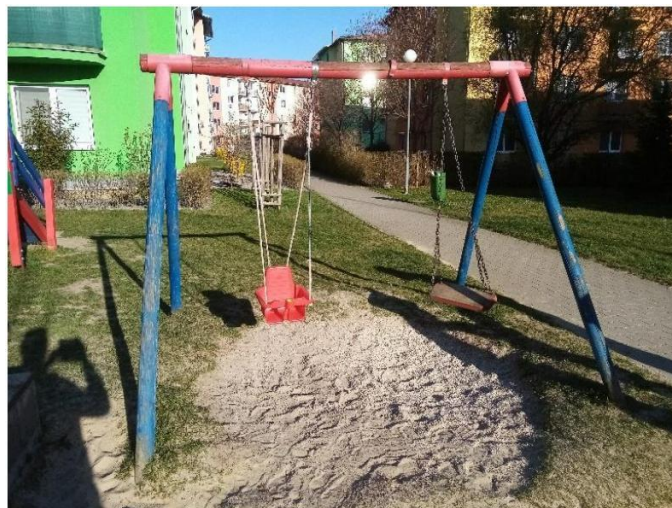
Názov zariadenia:	Kyvadlová hojdačka
Typ zariadenia:	neuveďené
Výr. č. zariadenia:	neuveďené
Rok výroby:	neuveďené
Výrobca:	neuveďené
Adresa výrobcu:	neuveďené
Výška pádu:	125 cm
Prístupnosť:	Ľahko prístupné zariadenie
Obmedzenie veku:	neuveďené

- Na zariadení sa nenachádza výrobný štítok
- Povrchový náter je zošúchaný, konštrukcia je hnilá
- Okolo zariadenia je nevhodná plocha dopadu – tráva, udupaná hlina a nedostatočná vrstva štrku
- Zavesené hojdačky sú nevhodné pre verejné použitie
- Zavesenie hojdačky je poškodené
- Nosný priečnik je hnilý a vykazuje trvalú deformáciu

Hojdačka nespĺňa bezpečnostnú normu STN EN 1176. Neodporúčam jej používanie.

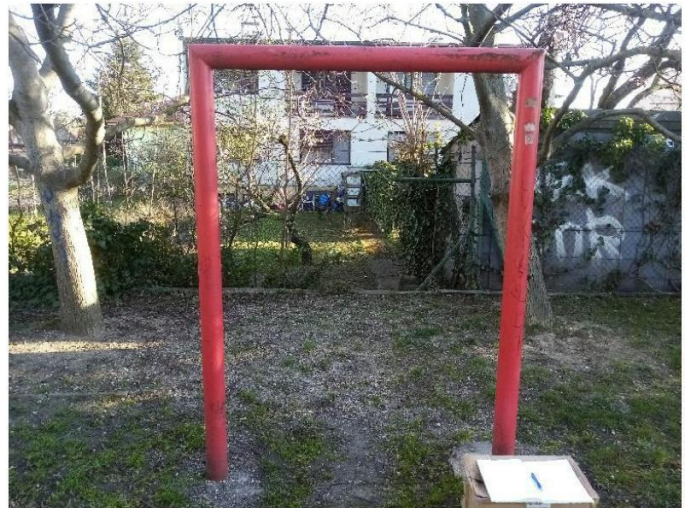
Názov zariadenia:	Konštrukcia hojdačky
Typ zariadenia:	neuvadené
Výr. č. zariadenia:	neuvadené
Rok výroby:	neuvadené
Výrobca:	neuvadené
Adresa výrobcu:	neuvadené
Výška pádu:	-
Prístupnosť:	-
Obmedzenie veku:	-

- Na zariadení sa nenachádza výrobný štítok
- Povrchový náter je zošúchaný
- Pod zariadením sú viditeľné betónové základy
- Z nosného priečnika vystáva konštrukčné uchytenie pre zavesenie hojdačky
- Šírka konštrukcie je nedostatočne veľká pre zavesenie hojdačky (min 175 cm)

Konštrukcia hojdačky nespĺňa bezpečnostnú normu STN EN 1176. Neodporúčam jej používanie.

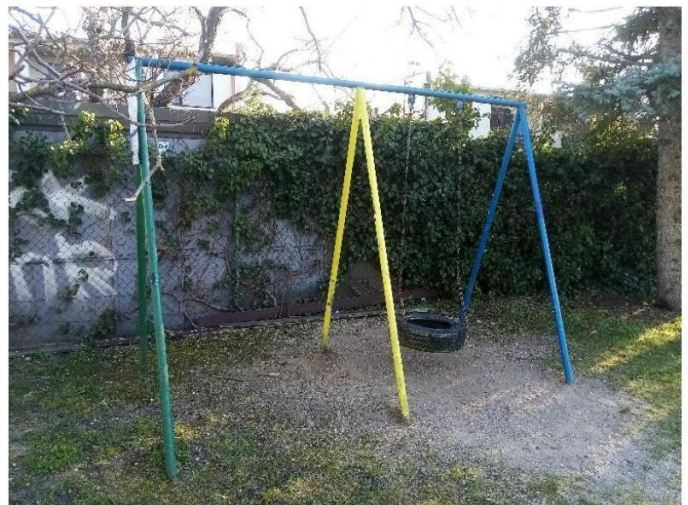
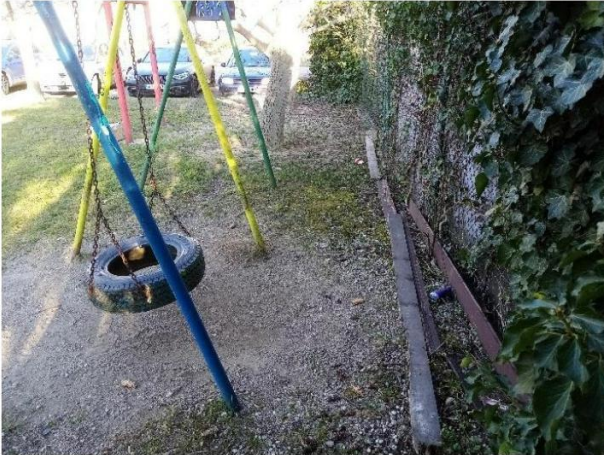
Názov zariadenia:	Kyvadlová hojdačka
Typ zariadenia:	neuvadené
Výr. č. zariadenia:	neuvadené
Rok výroby:	neuvadené
Výrobca:	neuvadené
Adresa výrobcu:	neuvadené
Výška pádu:	135 cm
Prístupnosť:	Ľahko prístupné zariadenie
Obmedzenie veku:	neuvadené

- Na zariadení sa nenachádza výrobný štítok
- Povrchový náter je zošúchaný, konštrukcia koroduje
- Nedostatočná vzdialenosť sedadla od konštrukcie 40 cm, norma STN 1176-2 určuje min. 56 cm
- Nevhodná plocha dopadu – udupaná hlina, vedľa plotu sú naukladané drevené laty
- Nedostatočný voľný priestor, 200 cm od oplotenia, norma STN 1176-2 určuje min. 381 cm od osi hojdačky.

Hojdačka nespĺňa bezpečnostnú normu STN EN 1176. Neodporúčam jej používanie.

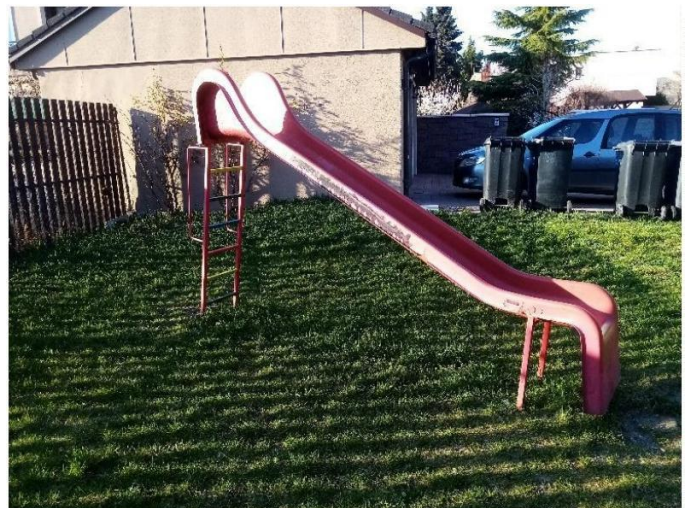
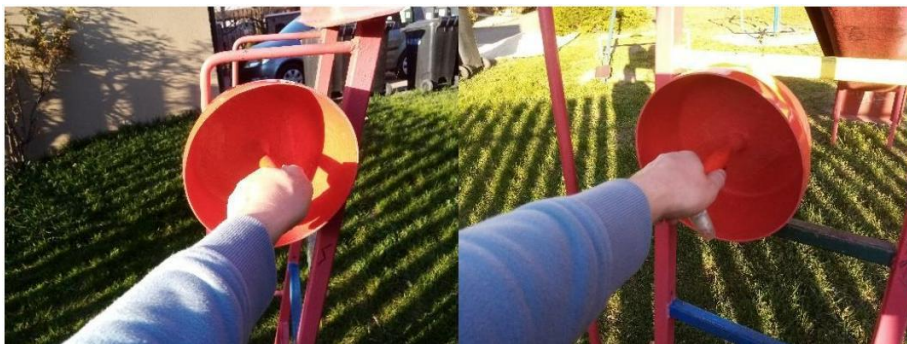
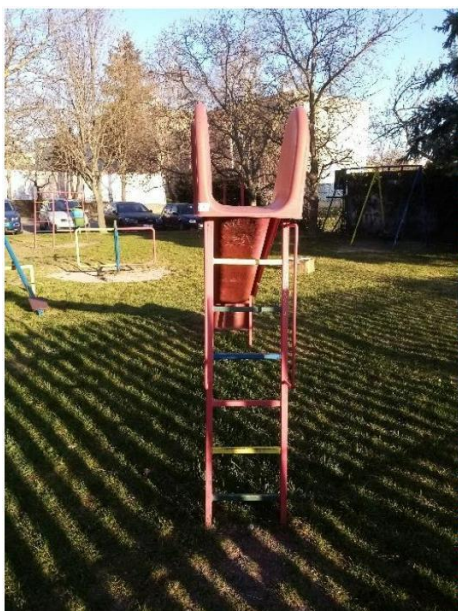
Názov zariadenia:	Šmýkačka
Typ zariadenia:	neuveďené
Výr. č. zariadenia:	neuveďené
Rok výroby:	neuveďené
Výrobca:	neuveďené
Adresa výrobcu:	neuveďené
Výška pádu:	150 cm
Prístupnosť:	Ľahko prístupné zariadenie
Obmedzenie veku:	neuveďené

- Na zariadení sa nenachádza výrobný štítok
- Povrchový náter je zošúchaný, konštrukcia koroduje, teleso šmýkačky je poškodené
- Vysoko umiestnený koniec vybiehacej časti – 55 cm, norma STN 1176-3 určuje max. výšku 35 cm
- Nevhodná plocha dopadu – trávnik
- Nevhodný rozstup priečok rebrín (menej ako 230 mm) , riziko zachytenia hlavy

- Riziko zachytenia šatstva pod nasadacou časťou šmýkačky

Šmýkačka nespĺňa bezpečnostnú normu STN EN 1176. Neodporúčam jej používanie.

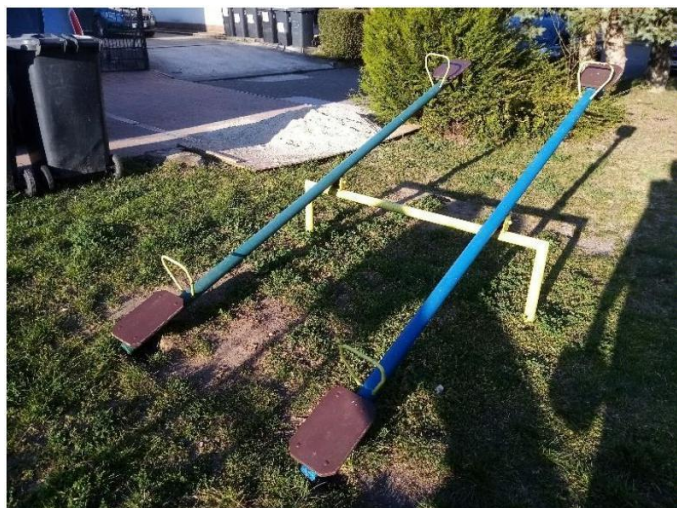
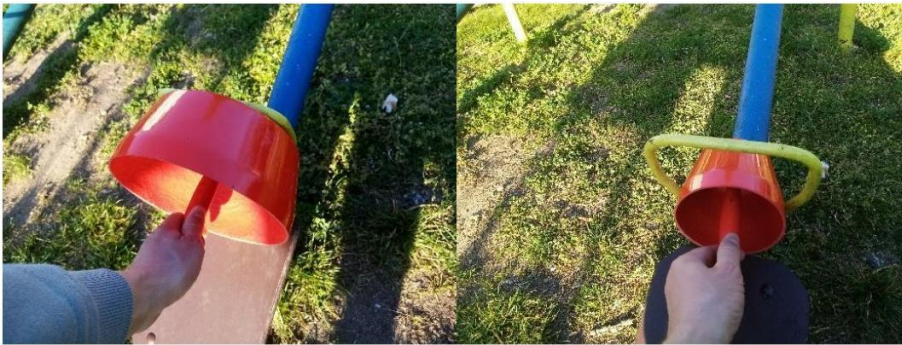
Názov zariadenia:	2x prevažovacia hojdačka
Typ zariadenia:	Typ 1
Výr. č. zariadenia:	neuvadené
Rok výroby:	neuvadené
Výrobca:	neuvadené
Adresa výrobcu:	neuvadené
Výška pádu:	115 cm
Prístupnosť:	Ľahko prístupné zariadenie
Obmedzenie veku:	neuvadené

- Na zariadení sa nenachádza výrobný štítok
- Povrchový náter konštrukcie je zošúchaný
- Nevhodná dopadová plocha okolo zariadenia – tráva a udupaná hlina
- Teleso hojdačky nezanecháva minimálnu vzdialenosť od zeme 230 mm
- Nedostatočný rozostup medzi hojdačkami – 80 cm (norma STN 1176-6 určuje min. 100 cm)
- Držadlá vytvárajú nevhodný otvor (viac ako 130 mm a menej ako 230 mm) hrozí riziko zachytenia hlavy

Hojdačky nespĺňajú bezpečnostnú normu STN EN 1176 a sú vhodné na odstránenie.

Neodporúčam ich používanie.

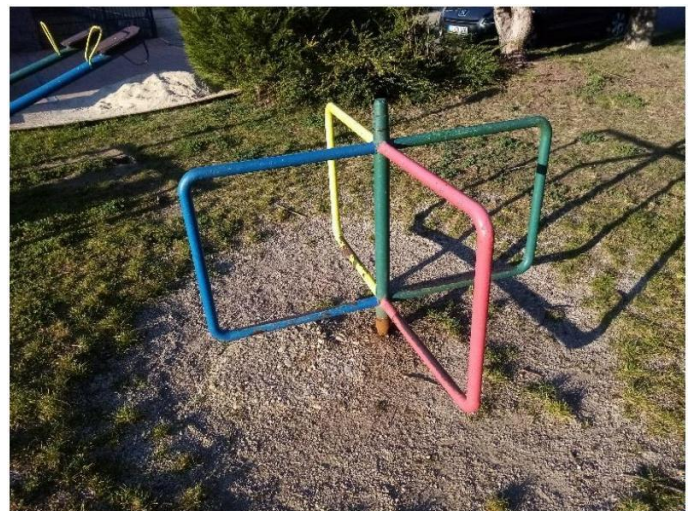
Názov zariadenia:	Kolotoč
Typ zariadenia:	neuveďené
Výr. č. zariadenia:	neuveďené
Rok výroby:	neuveďené
Výrobca:	neuveďené
Adresa výrobcu:	neuveďené
Výška pádu:	115 cm
Prístupnosť:	Ľahko prístupné zariadenie
Obmedzenie veku:	neuveďené

- Na zariadení sa nenachádza výrobný štítok
- Povrchový náter konštrukcie je zošúchaný
- Výška pádu je viac ako povoľuje norma STN 1176-5 (max 100 cm)
- Kolotoč nemá sedadlá alebo pevnú plošinu
- V dopadovej ploche je betónový základ kolotoča
- Vzdialenosť od prevažovacích hojdačiek je 128 cm, norma 1176-5 určuje min. vzdialenosť 200 cm

Kolotoč nespĺňa bezpečnostnú normu STN EN 1176 a je vhodný na odstránenie.

Neodporúčam jeho používanie.

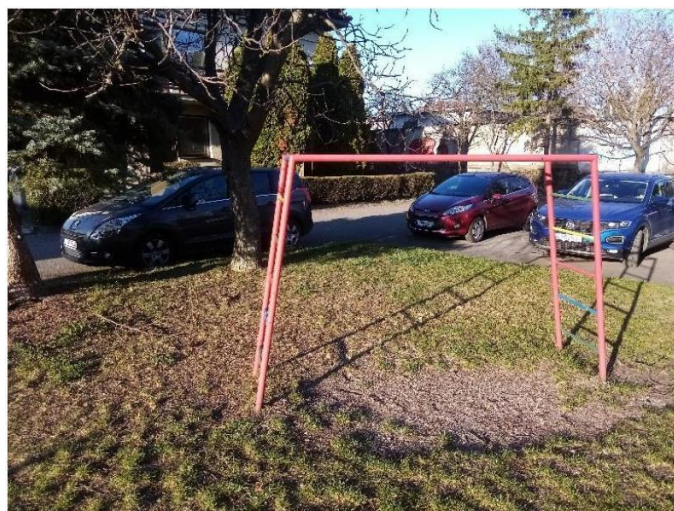
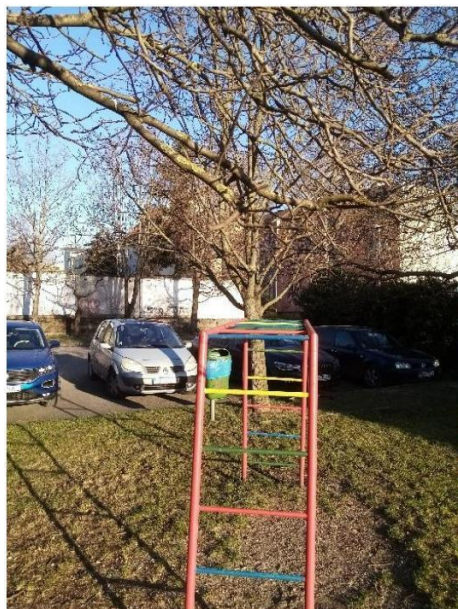
Názov zariadenia:	Preliezka
Typ zariadenia:	neuveďené
Výr. č. zariadenia:	neuveďené
Rok výroby:	neuveďené
Výrobca:	neuveďené
Adresa výrobcu:	neuveďené
Výška pádu:	165 cm
Prístupnosť:	Ľahko prístupné zariadenie
Obmedzenie veku:	neuveďené

- Na zariadení sa nenachádza výrobný štítok
- Povrchový náter je zošúchaný
- Okolo zariadenia je nevhodná plocha dopadu – tráva, nedostatočná vrstva štrku
- Do priestoru zariadenia zasahujú konáre stromu

Na Preliezke sa nenachádzajú neodstrániteľné závady.

- Nanieť novú povrchovú úpravu na ošúchané časti. Treba ju vykonať náterovými hmotami vhodnými pre použitie pre deti, údaje v karte bezpečnostných údajov: vhodné pre EN 1176, EN 71, alebo pre potravinárske účely (napr. Balakryl).

- Dobudovať dopadovú plochu spĺňajúcu normu STN EN 1177 (pozri tabuľku na konci protokolu), do vzdialenosti min. 160 cm po obvode konštrukcie prvku.
- Odstrániť konáre stromu zasahujúce do priestoru preliezky

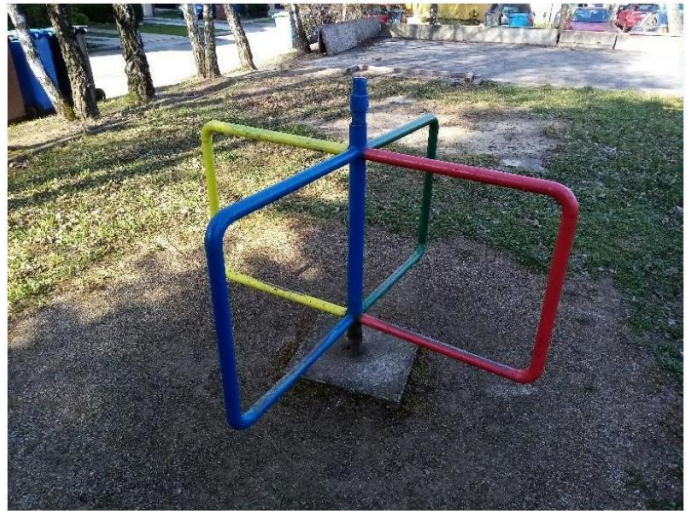
Názov zariadenia:	Kolotoč
Typ zariadenia:	neuveďené
Výr. č. zariadenia:	neuveďené
Rok výroby:	neuveďené
Výrobca:	neuveďené
Adresa výrobcu:	neuveďené
Výška pádu:	110 cm
Prístupnosť:	Ľahko prístupné zariadenie
Obmedzenie veku:	neuveďené

- Na zariadení sa nenachádza výrobný štítok
- Povrchový náter konštrukcie je zošúchaný
- Výška pádu je viac ako povoľuje norma STN 1176-5 (max 100 cm)
- Kolotoč nemá sedadlá alebo pevnú plošinu
- V dopadovej ploche je betónový základ kolotoča

Kolotoč nespĺňa bezpečnostnú normu STN EN 1176 a je vhodný na odstránenie.

Neodporúčam jeho používanie.

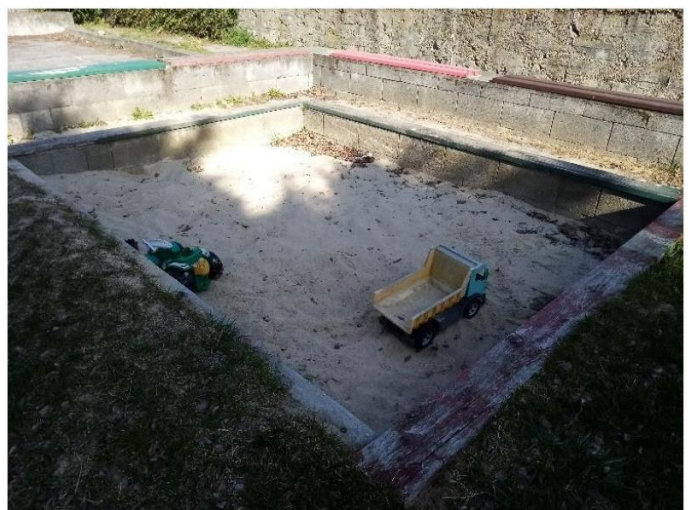
Názov zariadenia:	Pieskovisko
Typ zariadenia:	neuveďené
Výr. č. zariadenia:	neuveďené
Rok výroby:	neuveďené
Výrobca:	neuveďené
Adresa výrobcu:	neuveďené
Výška pádu:	-
Prístupnosť:	Ľahko prístupné zariadenie
Obmedzenie veku:	-

- Na zariadení sa nenachádza výrobný štítok

- Vymeniť poškodenú časť dreveného obloženia
- Naniest' novú povrchovú úpravu na ošúchané časti. Treba ju vykonať náterovými hmotami vhodnými pre použitie pre deti, údaje v karte bezpečnostných údajov: vhodné pre EN 1176, EN 71, alebo pre potravinárske účely (napr. Balakryl).

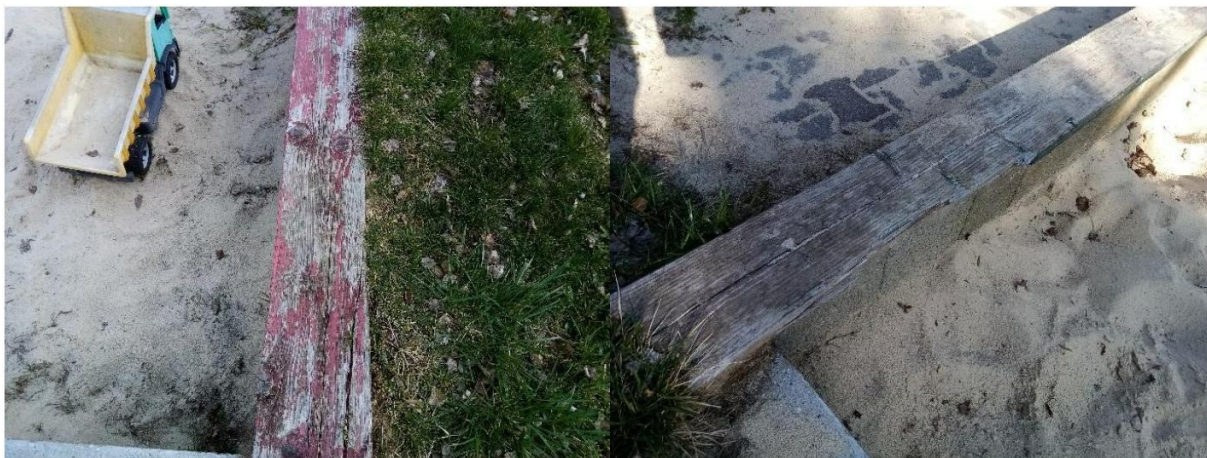
- Na drevenom obložení betónových základov je zošúchaný náter a je poškodené

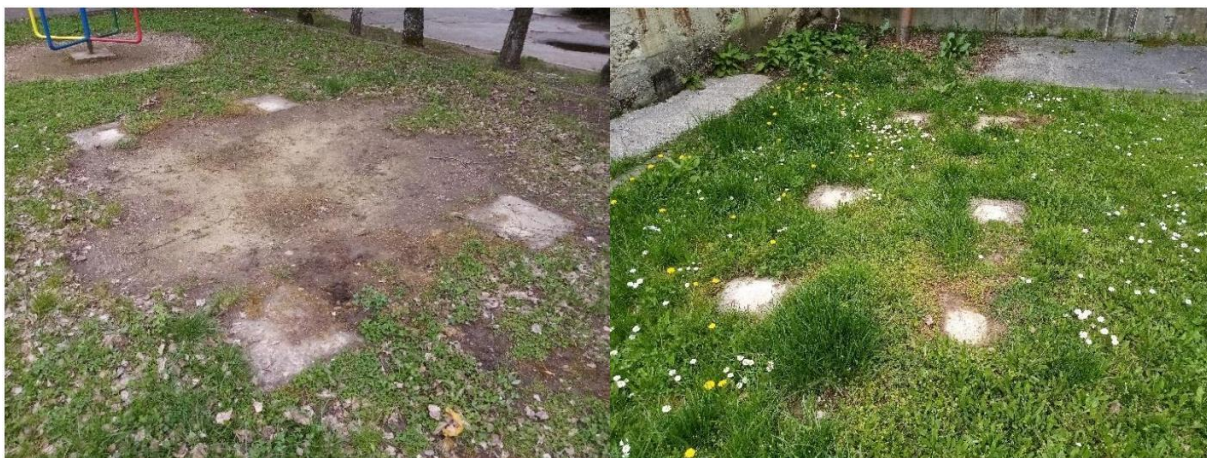
- V blízkosti pieskoviska sa nachádzajú neodstránené betónové základy po hracích prvkoch
