Hlavná ročná kontrola bezpečnosti detských ihrísk a ich zariadení v meste Pezinok v zmysle STN EN 1176-7:2009

Číslo protokolu: 20210401
Dátum kontroly: 09.04.2021
Vyhotoval: Michal Babulic
Číslo oprávnenia: 0019/30/18/PLZ/OPR

Názov: Mesto Pezinok
Adresa: Mestský úrad v Pezinku, Radničné námestie 7, 902 14 Pezinok
Štatutárny zástupca: Ing. arch. Igor Hianik

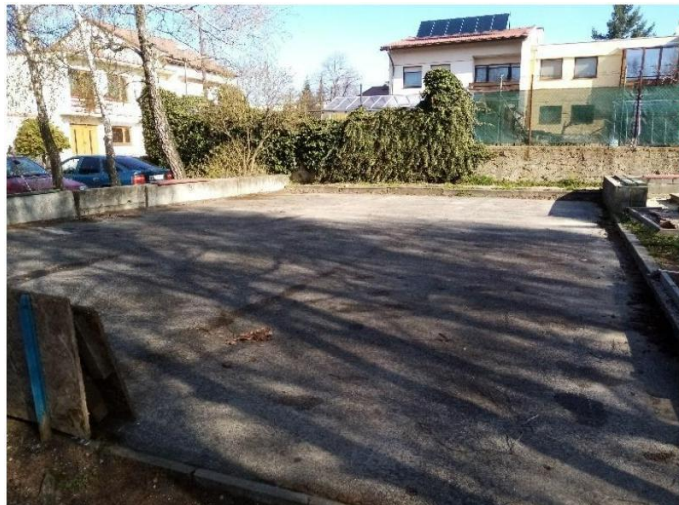
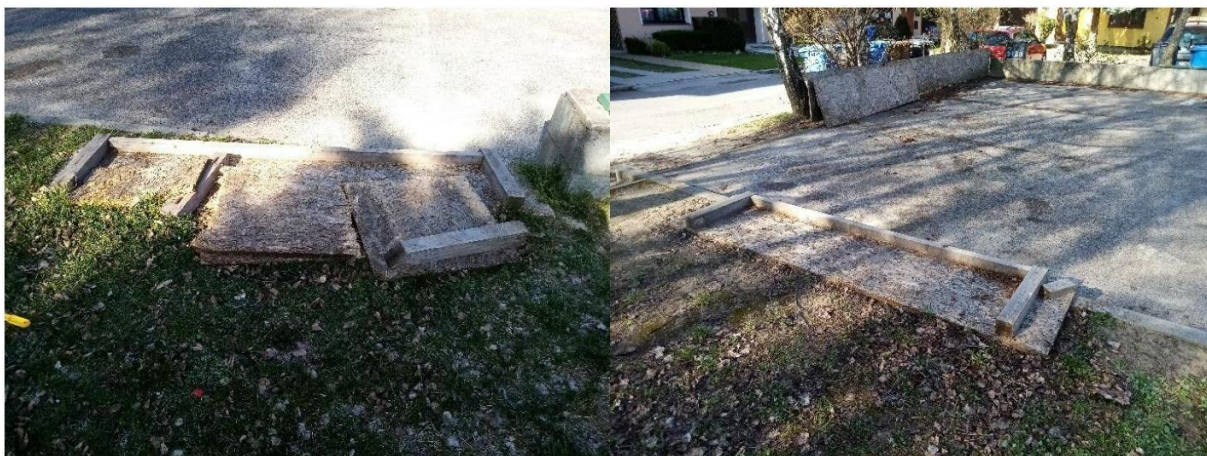
Názov zariadenia:	Betónová plocha
Typ zariadenia:	neuvadené
Výr. č. zariadenia:	neuvadené
Rok výroby:	neuvadené
Výrobca:	neuvadené
Adresa výrobcu:	neuvadené
Výška pádu:	-
Prístupnosť:	-
Obmedzenie veku:	-

- Na drevenom obložení betónových základov je zošúchaný náter
- Betónový povrch ihriska je starý a popraskaný
- Drevené zábrany z OSB dosiek sú zničené, hnilé a trčia z nich skrutky a klince, riziko zranenia

- Nanieť novú povrchovú úpravu na ošúchané časti. Treba ju vykonať náterovými hmotami vhodnými pre použitie pre deti, údaje v karte bezpečnostných údajov: vhodné pre EN 1176, EN 71, alebo pre potravinárske účely (napr. Balakryl).
- Odstrániť zničenú časť drevených zábran
- Opraviť povrch ihriska

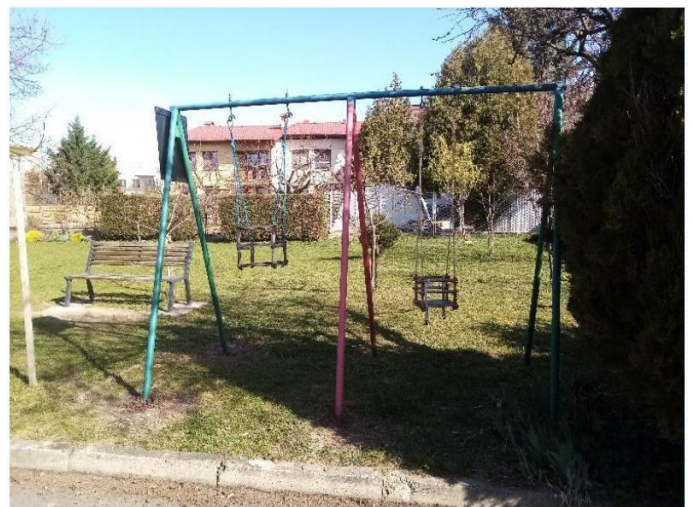
Názov zariadenia:	Hojdačka na označenej časti
Typ zariadenia:	Typ 1
Výr. č. zariadenia:	neuvadené
Rok výroby:	neuvadené
Výrobca:	neuvadené
Adresa výrobcu:	neuvadené
Výška pádu:	130 cm
Prístupnosť:	Ľahko prístupné zariadenie
Obmedzenie veku:	neuvadené

- Na zariadení sa nenachádza výrobný štítok

- Povrchový náter konštrukcie je zošúchaný
- Zlé zavesenia, nie sú úplne uzavreté
- Nevhodné sedadlá, drevené bez tlmiaceho účinku, opotrebované
- Nevhodné umiestnenie hojdačky pri obrubníku cesty
- Z druhej strany je v priestore pádu výsadba stromov

Hojdačka nespĺňa bezpečnostnú normu STN EN 1176 a je vhodná na odstránenie.

Neodporúčam jej používanie.

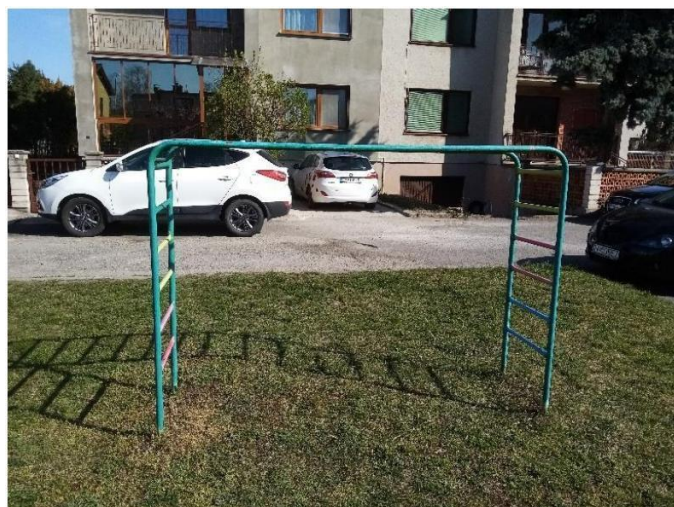
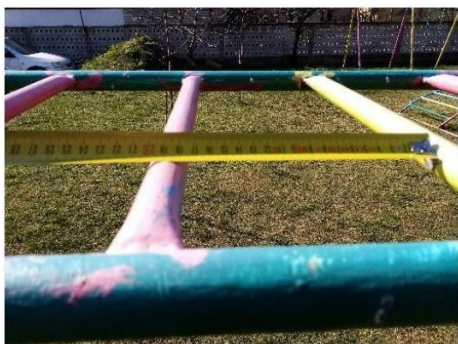
Názov zariadenia:	Preliezka horizontálny rebrík
Typ zariadenia:	neuveďené
Výr. č. zariadenia:	neuveďené
Rok výroby:	neuveďené
Výrobca:	neuveďené
Adresa výrobcu:	neuveďené
Výška pádu:	150 cm
Prístupnosť:	Ľahko prístupné zariadenie
Obmedzenie veku:	neuveďené

- Na zariadení sa nenachádza výrobný štítok
- Povrchový náter je zošúchaný
- Okolo zariadenia je nevhodná plocha dopadu – tráva
- Nevhodný rozstup vodorovných prvkov rebrín (menej ako 230 mm) s rizikom zachytenia hlavy

Preliezka nespĺňa bezpečnostnú normu STN EN 1176. Neodporúčam jej používanie.

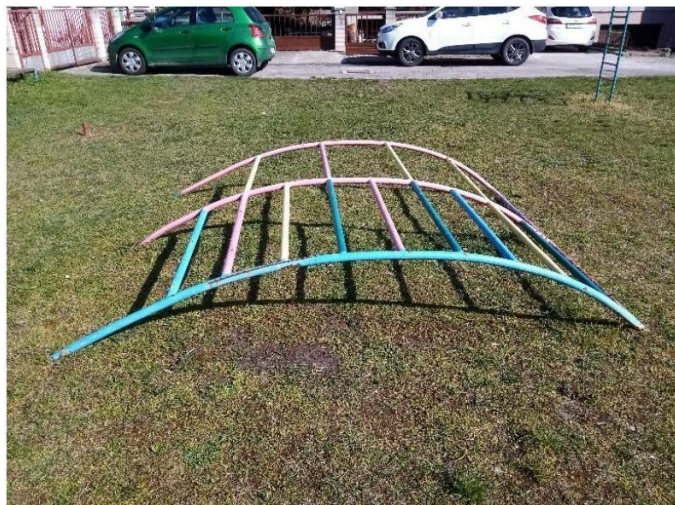
Názov zariadenia:	Preliezka oblúčková
Typ zariadenia:	neuveďené
Výr. č. zariadenia:	neuveďené
Rok výroby:	neuveďené
Výrobca:	neuveďené
Adresa výrobcu:	neuveďené
Výška pádu:	50 cm
Prístupnosť:	Ľahko prístupné zariadenie
Obmedzenie veku:	neuveďené

- Na zariadení sa nenachádza výrobný štítok
- Povrchový náter konštrukcie je zošúchaný

Na prvku Preliezka oblúčková nízka sa nenachádzajú neodstrániteľné závady.

- Naniesť novú povrchovú úpravu na ošúchané časti. Treba ju vykonať náterovými hmotami vhodnými pre použitie pre deti, údaje v karte bezpečnostných údajov: vhodné pre EN 1176, EN 71, alebo pre potravinárske účely (napr. Balakryl).

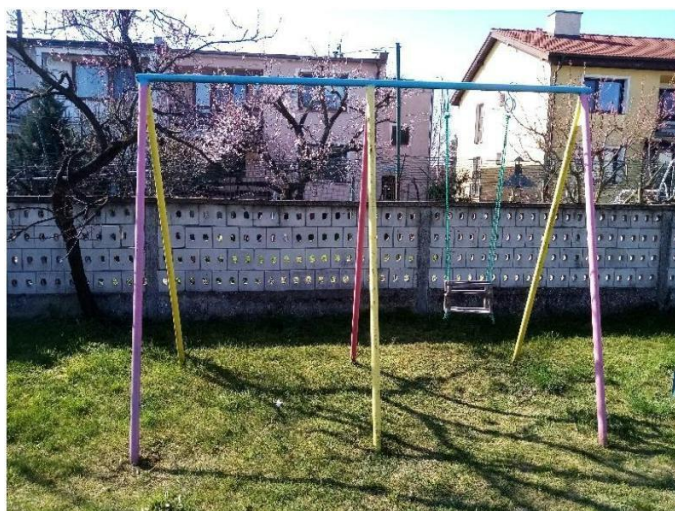
Názov zariadenia:	Hojdačka
Typ zariadenia:	Typ 1
Výr. č. zariadenia:	neuveďené
Rok výroby:	neuveďené
Výrobca:	neuveďené
Adresa výrobcu:	neuveďené
Výška pádu:	130 cm
Prístupnosť:	Ľahko prístupné zariadenie
Obmedzenie veku:	neuveďené

- Na zariadení sa nenachádza výrobný štítok
- Povrchový náter konštrukcie je zošúchaný
- Zlé zavesenia, nie sú úplne uzavreté
- Nevhodné sedadlá, drevené bez tlmiaceho účinku, opotrebované
- Nevhodné umiestnenie hojdačky v blízkosti múru, nedostatočná plocha pádu

Hojdačka nespĺňa bezpečnostnú normu STN EN 1176 a je vhodná na odstránenie.

Neodporúčam jej používanie.

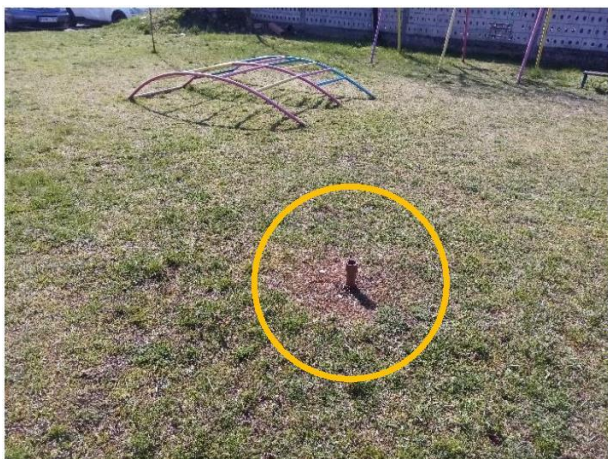
V areály ihriska sa nachádza základ s kovovou časťou konštrukcie odstráneného prvku, riziko poranenia.

Na ihrisku sa nachádzajú nebezpečné prvky nevyhovujúce norme STN EN 1176. Ich používanie je rizikové a neodporúča sa. Odporúčam ich odstránenie. Pri odstraňovaní prvkov treba odstrániť aj ich základy.

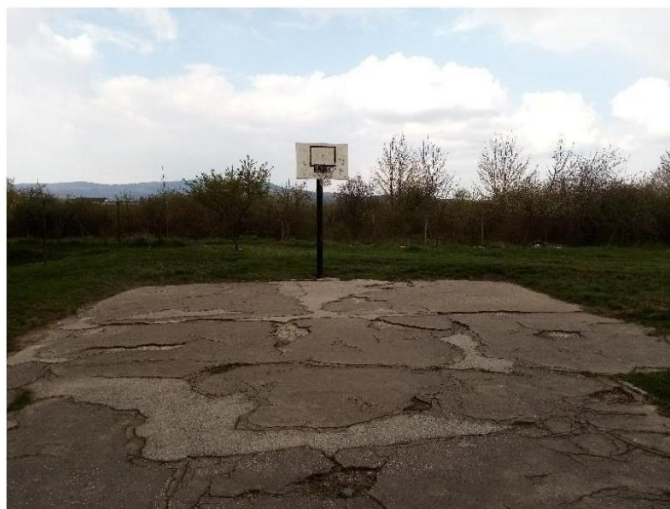
Názov zariadenia:	Basketbalové ihrisko
Typ zariadenia:	neuveďené
Výr. č. zariadenia:	neuveďené
Rok výroby:	neuveďené
Výrobca:	neuveďené
Adresa výrobcu:	neuveďené
Výška pádu:	-
Prístupnosť:	-
Obmedzenie veku:	-

- Na zariadení sa nenachádza výrobný štítok
- Basketbalová doska a obruč koša je skorodovaná
- Kovová konštrukcia má ošúchaný náter
- Betónový povrch ihriska je starý a popraskaný, prerastený vegetáciou
- Na ihrisku nie je ochranná bariéra, ktorá by ho oddeľovala od vedľajšieho bytového domu, ktorý je nižšie postavený ako je úroveň hracej plochy ihriska

- Naniesť novú povrchovú úpravu na ošúchané a skorodované časti. Treba ju vykonať náterovými hmotami vhodnými pre použitie pre deti, údaje v karte bezpečnostných údajov: vhodné pre EN 1176, EN 71, alebo pre potravinárske účely (napr. Balakryl).
- Opraviť betónový povrch ihriska novým betónom alebo asfaltom
- Vymeniť basketbalovú dosku s košom za novú
- Vybudovať ochrannú bariéru medzi ihriskom a bytovým domom

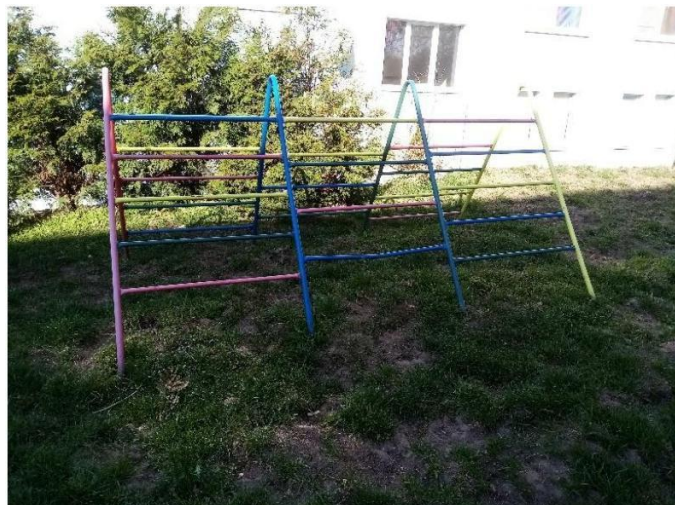
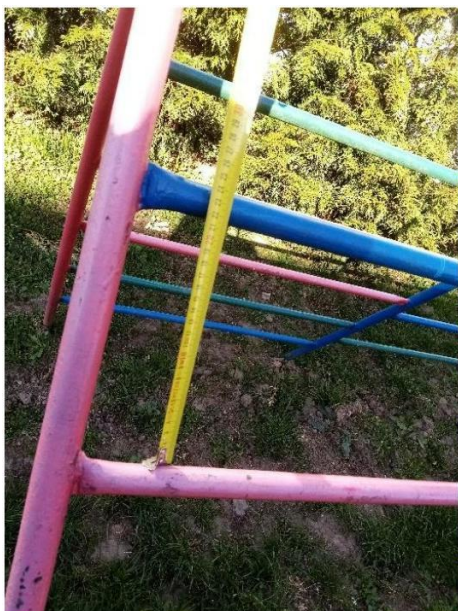
Názov zariadenia:	Preliezka tvar A
Typ zariadenia:	neuvedené
Výr. č. zariadenia:	neuvedené
Rok výroby:	neuvedené
Výrobca:	neuvedené
Adresa výrobcu:	neuvedené
Výška pádu:	120 cm
Prístupnosť:	Ľahko prístupné zariadenie
Obmedzenie veku:	neuvedené

- Na zariadení sa nenachádza výrobný štítok
- Povrchový náter je zošúchaný
- Okolo zariadenia je nevhodná plocha dopadu – tráva
- Okolo zariadenia je nedostatočný priestor pádu, kríky sú vo vzdialenosti iba 60 cm (min 150cm)
- Nevhodný rozostup vodorovných prvkov rebrín (menej ako 230 mm) s rizikom zachytenia hlavy

Preliezka nespĺňa bezpečnostnú normu STN EN 1176. Neodporúčam jej používanie.

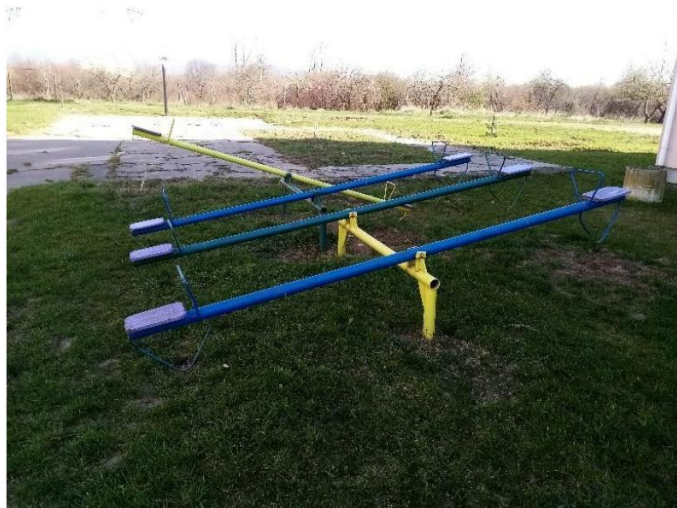
Názov zariadenia:	4x prevažovacia hojdačka
Typ zariadenia:	Typ 1
Výr. č. zariadenia:	neuveďené
Rok výroby:	neuveďené
Výrobca:	neuveďené
Adresa výrobcu:	neuveďené
Výška pádu:	110 cm
Prístupnosť:	Ľahko prístupné zariadenie
Obmedzenie veku:	neuveďené

- Na zariadení sa nenachádza výrobný štítok
- Povrchový náter konštrukcie je zošúchaný
- Nezaslepené konce rúrok konštrukcie
- Držadlá a doraz v spodnej časti telesa hojdačky vytvárajú nevhodný otvor (viac ako 130 mm a menej ako 230 mm) hrozí riziko zachytenia hlavy
- Nevhodný rozostup medzi hojdačkami, menej ako 100 cm

Hojdačky nespĺňajú bezpečnostnú normu STN EN 1176 a sú vhodné na odstránenie.

Neodporúčam ich používanie.

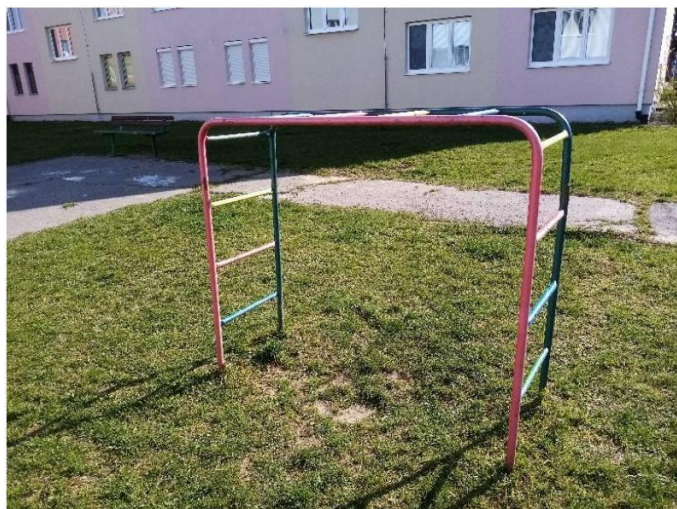
Názov zariadenia:	Preliezka
Typ zariadenia:	neuveďené
Výr. č. zariadenia:	neuveďené
Rok výroby:	neuveďené
Výrobca:	neuveďené
Adresa výrobcu:	neuveďené
Výška pádu:	135 cm
Prístupnosť:	Ľahko prístupné zariadenie
Obmedzenie veku:	neuveďené

- Na zariadení sa nenachádza výrobný štítok
- Povrchový náter konštrukcie je zošúchaný
- Nevhodný povrch dopadovej plochy - trávnik

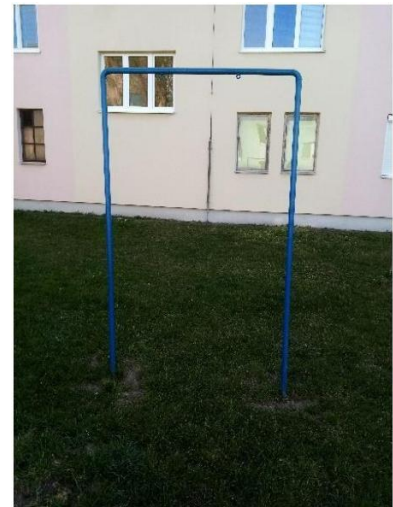
Názov zariadenia:	Konštrukcia hojdačky
Typ zariadenia:	neuvedené
Výr. č. zariadenia:	neuvedené
Rok výroby:	neuvedené
Výrobca:	neuvedené
Adresa výrobcu:	neuvedené
Výška pádu:	-
Prístupnosť:	-
Obmedzenie veku:	-

- Na zariadení sa nenachádza výrobný štítok
- Povrchový náter je zošúchaný
- Šírka konštrukcie je nedostatočne veľká pre zavesenie hojdačky (min 175 cm)

Konštrukcia hojdačky nespĺňa bezpečnostnú normu STN EN 1176. Neodporúčam jej používanie.

Na ihrisku sa nachádzajú nebezpečné prvky nevyhovujúce norme STN EN 1176. Ich používanie je rizikové a neodporúča sa. Odporúčam ich odstránenie. Pri odstraňovaní prvkov treba odstrániť aj ich základy.

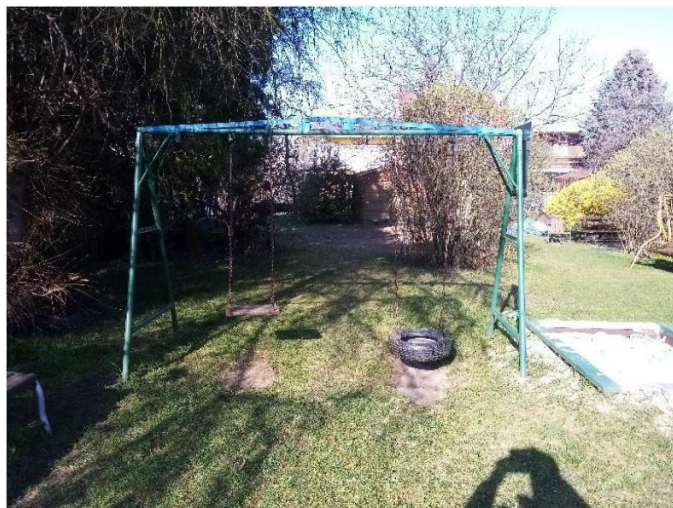
Názov zariadenia:	Kývavá hojdačka
Typ zariadenia:	Typ 1
Výr. č. zariadenia:	neuvadené
Rok výroby:	neuvadené
Výrobca:	neuvadené
Adresa výrobcu:	neuvadené
Výška pádu:	135 cm
Prístupnosť:	Ľahko prístupné zariadenia
Obmedzenie veku:	neuvadené

- Na zariadení sa nenachádza výrobný štítok
- Kovová konštrukcia má ošúchaný náter a koroduje, reťaze korodujú
- Nevhodná sedačka, drevená bez tlmiaceho účinku
- Nevhodná dopadová plocha – trávnik
- Nehodné rozostupy v konštrukcii, menej ako 230 mm, riziko zachytenia hlavy

Hojdačka nespĺňa bezpečnostnú normu STN EN 1176. Neodporúčam jej používanie.

Na ihrisku sa nachádzajú nebezpečné prvky nevyhovujúce norme STN EN 1176. Ich používanie je rizikové a neodporúča sa. Odporúčam ich odstránenie. Pri odstraňovaní prvkov treba odstrániť aj ich základy.

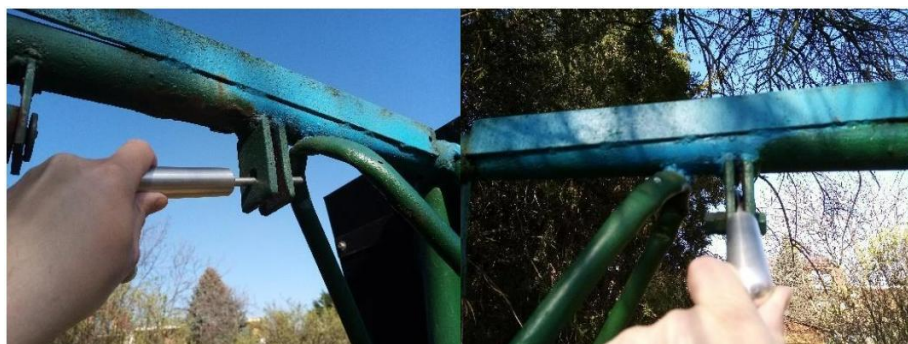
- Nebezpečné otvory v konštrukcii, riziko zachytenia a poranenia prstov

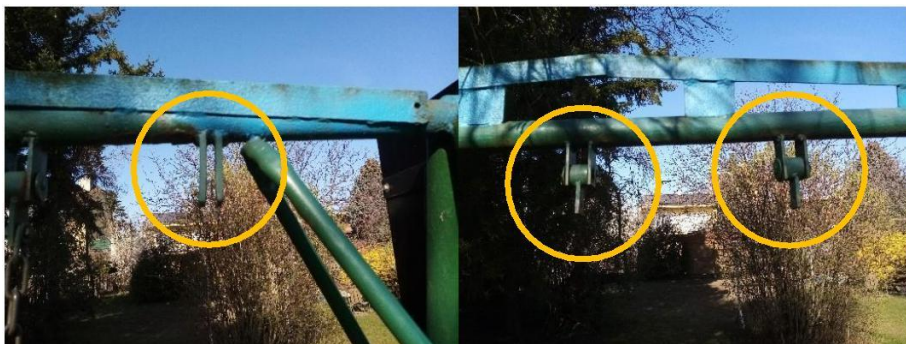
- Z nosného priečnika vystáva konštrukčné uchytenie pre zavesenie hojdačky

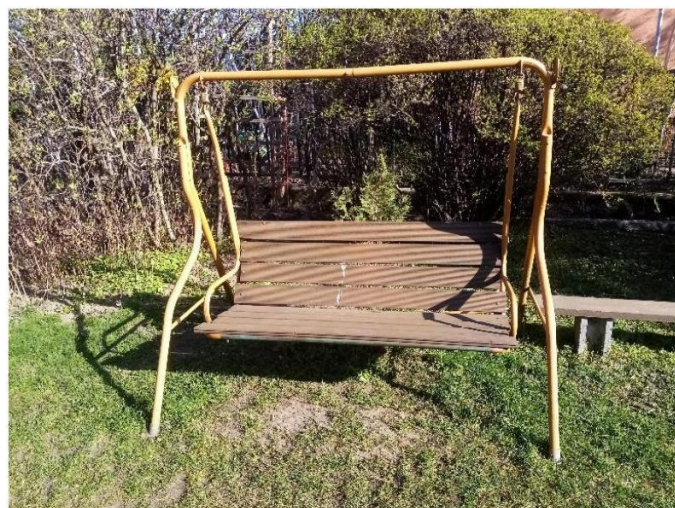
Názov zariadenia:	Hojdačka s lavicou
Typ zariadenia:	Typ 1
Výr. č. zariadenia:	neuveďené
Rok výroby:	neuveďené
Výrobca:	neuveďené
Adresa výrobcu:	neuveďené
Výška pádu:	Do 100 cm
Prístupnosť:	Ľahko prístupné zariadenia
Obmedzenie veku:	neuveďené

- Na zariadení sa nenachádza výrobný štítok
- Kovová konštrukcia má ošúchaný náter a koroduje
- Nevhodná sedačka, drevená bez tlmiaceho účinku
- Nehodné rozostupy v konštrukcii, menej ako 230 mm, riziko zachytenia hlavy
- Nebezpečné otvory medzi doskami sedenia, riziko zachytenia a poranenia prstov
- Z nosného priečnika vystáva konštrukčné uchytenie pre zavesenie hojdačky
- Nedostatočný voľný priestor medzi telesom hojdačky a konštrukciou
- Hojdačka nie je pevne spojená so zemou

Hojdačky nespĺňa bezpečnostnú normu STN EN 1176. Neodporúčam jej používanie.

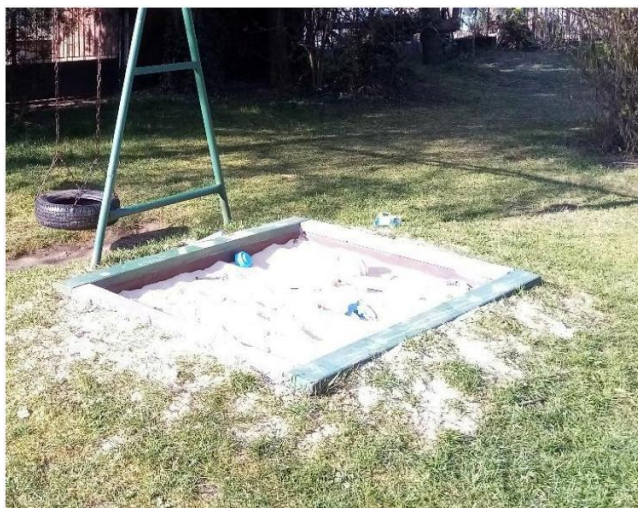
Názov zariadenia:	Pieskovisko
Typ zariadenia:	neuveďené
Výr. č. zariadenia:	neuveďené
Rok výroby:	neuveďené
Výrobca:	neuveďené
Adresa výrobcu:	neuveďené
Výška pádu:	-
Prístupnosť:	Ľahko prístupné zariadenie
Obmedzenie veku:	-

- Náter dreveného obloženia pieskoviska je zošúchaný

Na Pieskovisku sa nenachádzajú neodstrániteľné závady.

- Naniest' novú povrchovú úpravu na ošúchané časti. Treba ju vykonať náterovými hmotami vhodnými pre použitie pre deti, údaje v karte bezpečnostných údajov: vhodné pre EN 1176, EN 71, alebo pre potravinárske účely (napr. Balakryl).

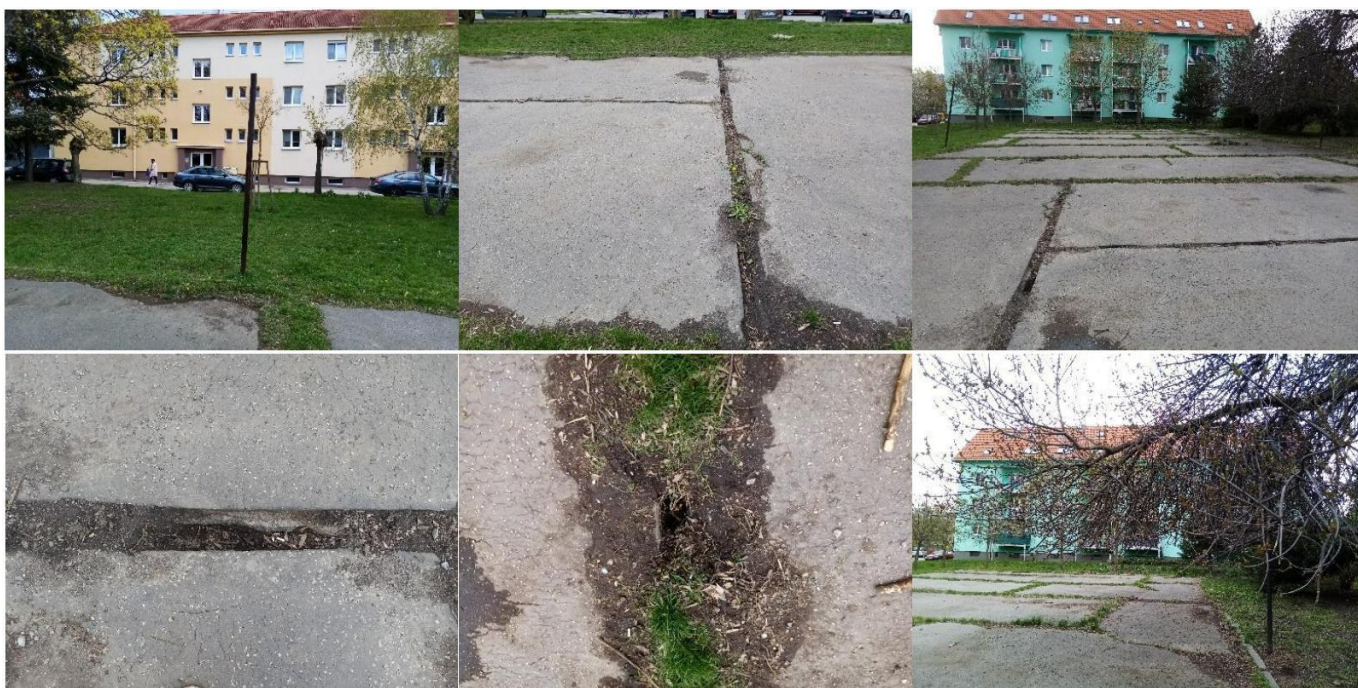
Časťou areálu je stará betónová plocha, popraskaná a prerastená vegetáciou. Celá plocha má medzery medzi betónovými platňami, je tu riziko zachytenia a zranenia nohy. Na okraji betónovej plochy sú staré skorodované stĺpy na sieť loptových hier. Konáre stromov prerastajú ponad plochu ihriska.

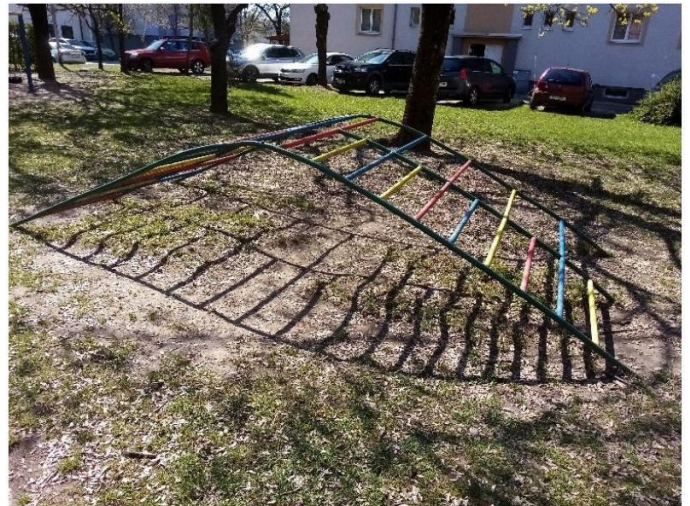
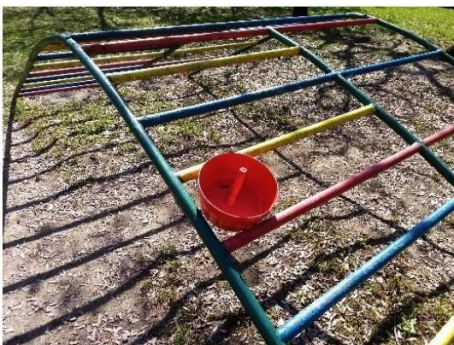
Názov zariadenia:	Preliezka oblúčková
Typ zariadenia:	neuveďené
Výr. č. zariadenia:	neuveďené
Rok výroby:	neuveďené
Výrobca:	neuveďené
Adresa výrobcu:	neuveďené
Výška pádu:	105 cm
Prístupnosť:	Ľahko prístupné zariadenia
Obmedzenie veku:	neuveďené

- Na zariadení sa nenachádza výrobný štítok
- Kovová konštrukcia má ošúchaný náter a koroduje
- Nevhodná plocha dopadu okolo zariadenia - tráva
- Nehodné rozostupy v konštrukcii, menej ako 230 mm, riziko zachytenia hlavy

Preliezka nespĺňa bezpečnostnú normu STN EN 1176. Neodporúčam jej používanie.

Na ihrisku sa nachádzajú nebezpečné prvky nevyhovujúce norme STN EN 1176. Ich používanie je rizikové a neodporúča sa. Odporúčam ich odstránenie. Pri odstraňovaní prvkov treba odstrániť aj ich základy.

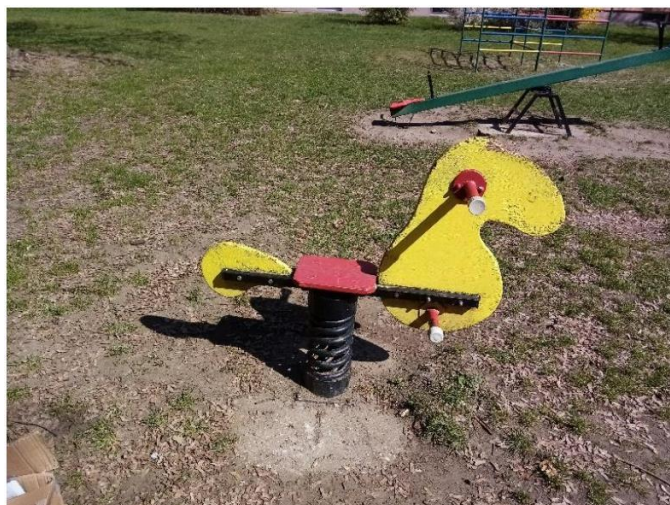
Názov zariadenia:	Pružinová hojdačka žltá
Typ zariadenia:	neuveďené
Výr. č. zariadenia:	neuveďené
Rok výroby:	neuveďené
Výrobca:	neuveďené
Adresa výrobcu:	neuveďené
Výška pádu:	Do 100 cm
Prístupnosť:	Ľahko prístupné zariadenia
Obmedzenie veku:	neuveďené

- Na zariadení sa nenachádza výrobný štítok
- Konštrukcia má ošúchaný náter, drevené teleso hojdačky je hnilé
- V dopadovej ploche vidieť betónové základy prvku

- Naniest' novú povrchovú úpravu na ošúchané časti. Treba ju vykonať náterovými hmotami vhodnými pre použitie pre deti, údaje v karte bezpečnostných údajov: vhodné pre EN 1176, EN 71, alebo pre potravinárske účely (napr. Balakryl).
- Prekryť viditeľné základy trávnikom
- Vymeniť drevené časti hojdačky za nové z vode odolnej preglejky

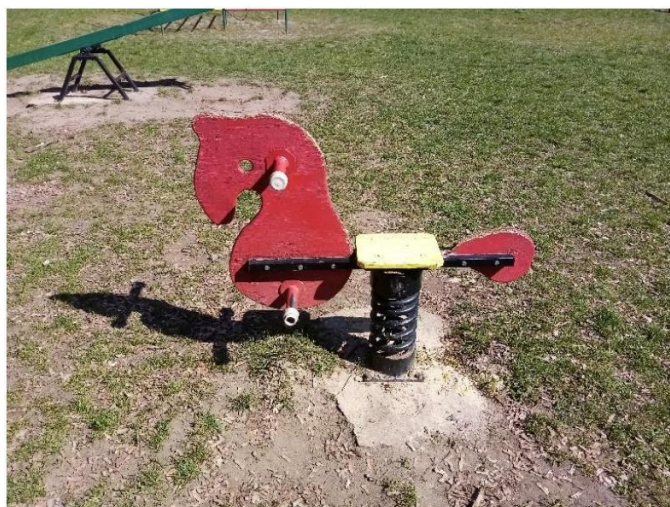
Názov zariadenia:	Pružinová hojdačka červená
Typ zariadenia:	neuveďené
Výr. č. zariadenia:	neuveďené
Rok výroby:	neuveďené
Výrobca:	neuveďené
Adresa výrobcu:	neuveďené
Výška pádu:	Do 100 cm
Prístupnosť:	Ľahko prístupné zariadenia
Obmedzenie veku:	neuveďené

- Na zariadení sa nenachádza výrobný štítok
- Konštrukcia má ošúchaný náter, drevené teleso hojdačky je hnilé
- V dopadovej ploche vidieť betónové základy prvku

- Naniesť novú povrchovú úpravu na ošúchané časti. Treba ju vykonať náterovými hmotami vhodnými pre použitie pre deti, údaje v karte bezpečnostných údajov: vhodné pre EN 1176, EN 71, alebo pre potravinárske účely (napr. Balakryl).
- Prekryť viditeľné základy trávnikom
- Vymeniť drevené časti hojdačky za nové z vode odolnej preglejky

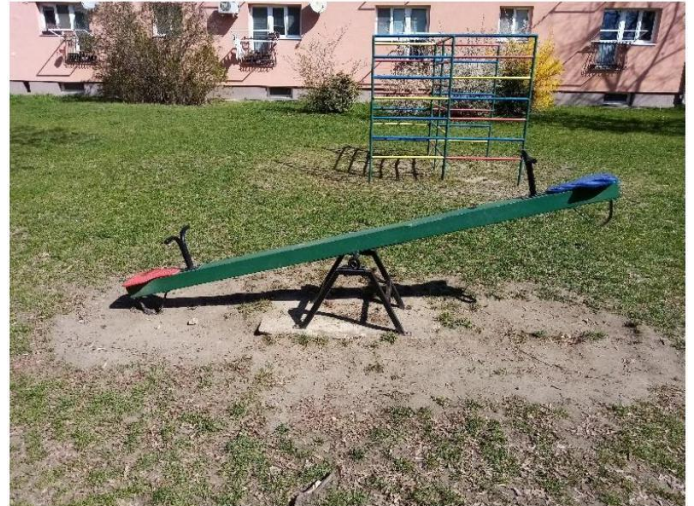
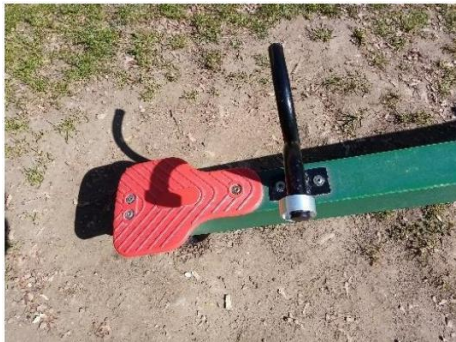
Názov zariadenia:	Prevažovacia hojdačka
Typ zariadenia:	Typ 1
Výr. č. zariadenia:	neuvadené
Rok výroby:	neuvadené
Výrobca:	neuvadené
Adresa výrobcu:	neuvadené
Výška pádu:	Do 100 cm
Prístupnosť:	Ľahko prístupné zariadenie
Obmedzenie veku:	neuvadené

- Na zariadení sa nenachádza výrobný štítok
- Povrchový náter konštrukcie je zošúchaný
- Nevhodná úprava konca úchopových prvkov

- Naniesť novú povrchovú úpravu na ošúchané časti. Treba ju vykonať náterovými hmotami vhodnými pre použitie pre deti, údaje v karte bezpečnostných údajov: vhodné pre EN 1176, EN 71, alebo pre potravinárske účely (napr. Balakryl).
- Vymeniť drevené teleso hojdačky za nové
- Prekryť viditeľné základy trávnikom
- Vymeniť držadlá za normu spĺňajúce. Napr.:

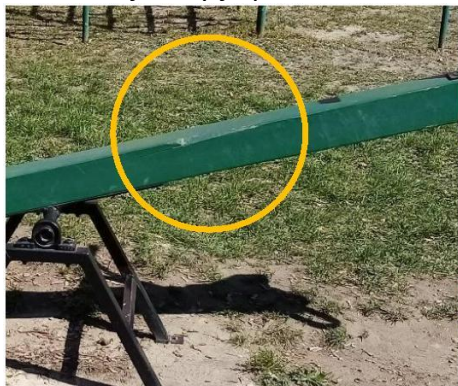
- Teleso hojdačky nezanecháva minimálnu vzdialenosť od zeme 230 mm a netlmí nárazy
- V dopadovej ploche vidieť betónové základy prvku

- Teleso hojdačky je prasknuté

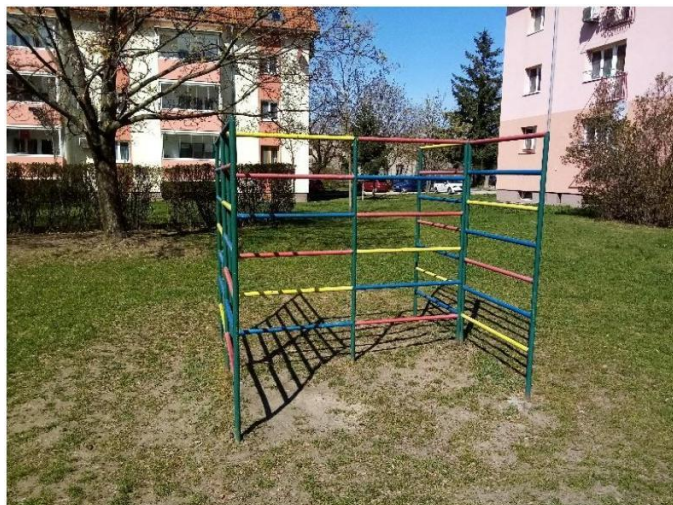
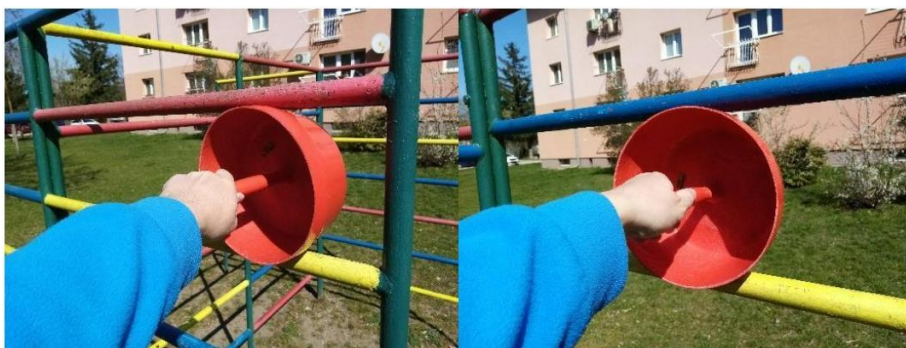
Názov zariadenia:	Preliezka tvar H
Typ zariadenia:	neuveďené
Výr. č. zariadenia:	neuveďené
Rok výroby:	neuveďené
Výrobca:	neuveďené
Adresa výrobcu:	neuveďené
Výška pádu:	190 cm
Prístupnosť:	Ľahko prístupné zariadenia
Obmedzenie veku:	neuveďené

- Na zariadení sa nenachádza výrobný štítok
- Kovová konštrukcia má ošúchaný náter a koroduje
- Nevhodná plocha dopadu okolo zariadenia - tráva
- Nehodné rozostupy v konštrukcii, menej ako 230 mm, riziko zachytenia hlavy

Preliezka nespĺňa bezpečnostnú normu STN EN 1176. Neodporúčam jej používanie.

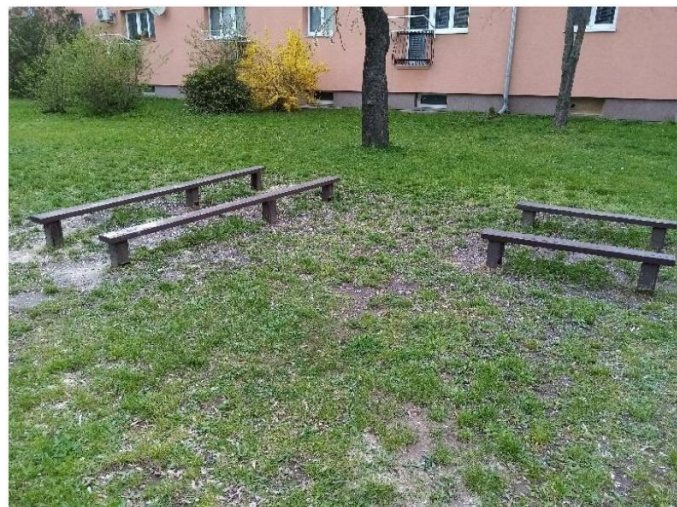
Názov zariadenia:	Kladiny
Typ zariadenia:	neuveďené
Výr. č. zariadenia:	neuveďené
Rok výroby:	neuveďené
Výrobca:	neuveďené
Adresa výrobcu:	neuveďené
Výška pádu:	30 cm
Prístupnosť:	Ľahko prístupné zariadenie
Obmedzenie veku:	neuveďené

- Na zariadení sa nenachádza výrobný štítok
- Povrchový náter konštrukcie zošúchaný, drevená časť hnije

- Naniestať novú povrchovú úpravu na ošúchané časti. Treba ju vykonať náterovými hmotami vhodnými pre použitie pre deti, údaje v karte bezpečnostných údajov: vhodné pre EN 1176, EN 71, alebo pre potravinárske účely (napr. Balakryl).
- Vymeniť hnilé časti

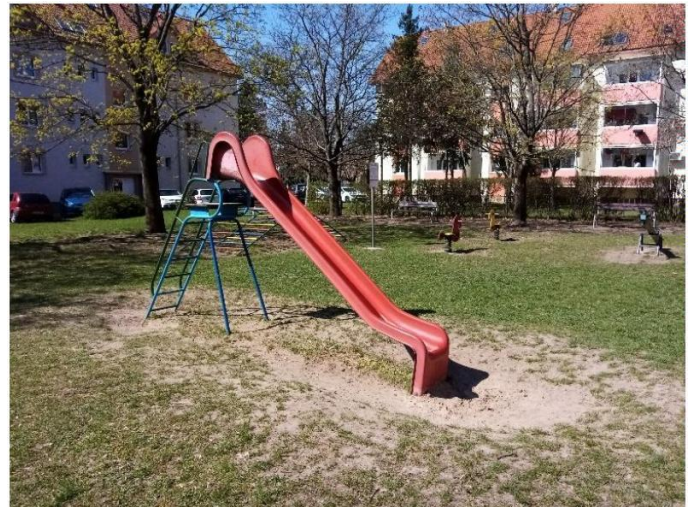
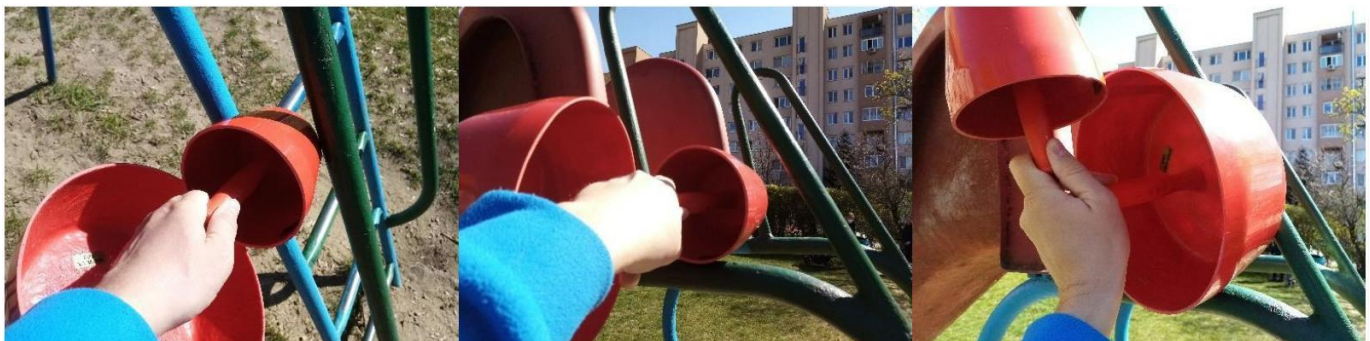
Názov zariadenia:	Šmýkačka
Typ zariadenia:	neuveďené
Výr. č. zariadenia:	neuveďené
Rok výroby:	neuveďené
Výrobca:	neuveďené
Adresa výrobcu:	neuveďené
Výška pádu:	140 cm
Prístupnosť:	Ľahko prístupné zariadenie
Obmedzenie veku:	neuveďené

- Na zariadení sa nenachádza výrobný štítok
- Nevhodná dopadová plocha – trávnik, betónové základy prvku
- Vysoko umiestnený koniec vybiehacej časti – 50 cm, norma STN 1176-3 určuje max. výšku 35 cm
- Nevhodný rozstup držiadiel rebríka (menej ako 230 mm) s rizikom zachytenia hlavy

Šmýkačka nespĺňa bezpečnostnú normu STN EN 1176. Neodporúčam jej používanie.

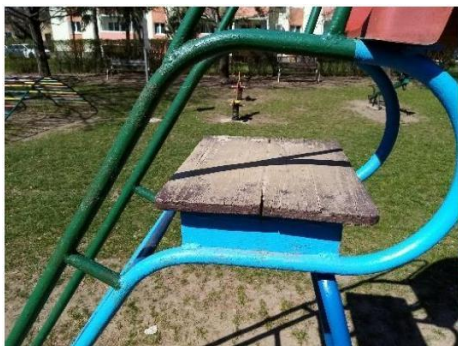
- Neuzavreté zábrany v hornej nasadacej časti konštrukcie

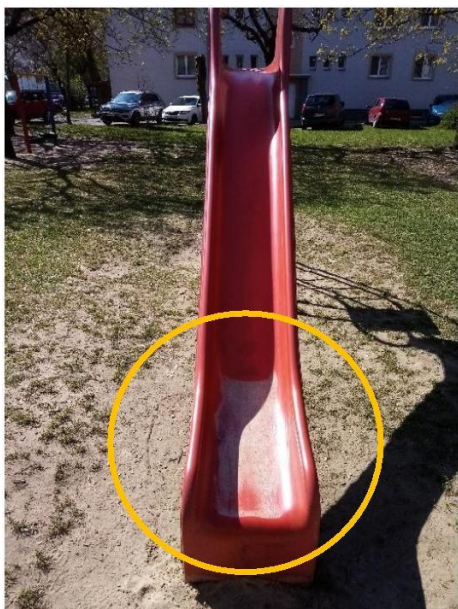
- Šmýkačka má zošúchaný vrchný ochranný náter, vidieť sklené vlákna, hrozí poranenie

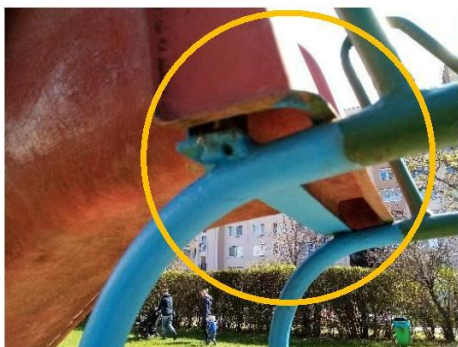
- Riziko zachytenia odevu pod nasadacou časťou šmýkačky

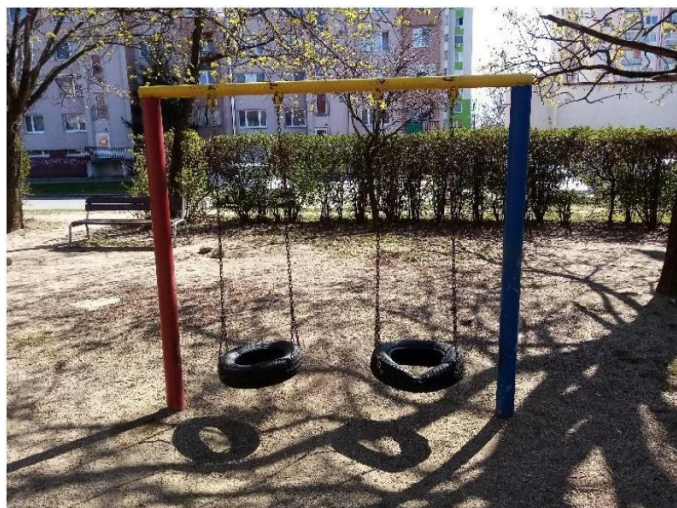
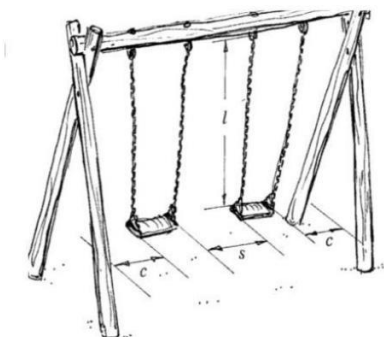
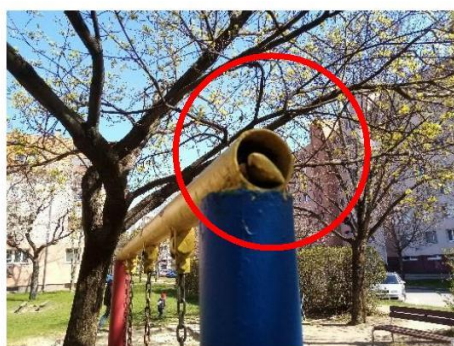
Názov zariadenia:	Kývavá hojdačka
Typ zariadenia:	Typ 1
Výr. č. zariadenia:	neuvadené
Rok výroby:	neuvadené
Výrobca:	neuvadené
Adresa výrobcu:	neuvadené
Výška pádu:	125 cm
Prístupnosť:	Ľahko prístupné zariadenie
Obmedzenie veku:	neuvadené

- Na zariadení sa nenachádza výrobný štítok
- Povrchový náter konštrukcie je zošúchaný, kovová konštrukcia koroduje
- Nevhodná dopadová plocha – udupaná hlina
- Pneumatiky použité ako sedadlá sú poškodené
- Nevhodné rozostupy zavesenia sedadiel od konštrukcie – 25 cm. Požadovaný odstup je 50 cm.
- Nevhodné rozostupy medzi sedadlami hojdačiek – 45 cm. Požadovaný odstup je 60 cm.

Hojdačka nespĺňa bezpečnostnú normu STN EN 1176. Neodporúčam jej používanie.

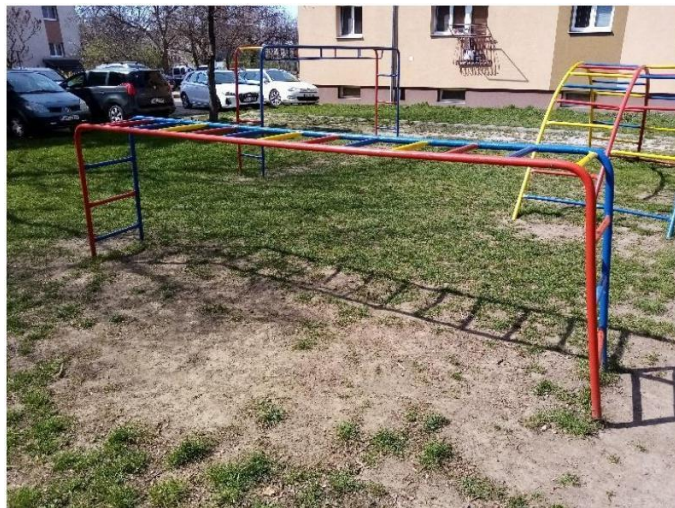
Názov zariadenia:	Preliezka horizontálny rebrík malý
Typ zariadenia:	neuveďené
Výr. č. zariadenia:	neuveďené
Rok výroby:	neuveďené
Výrobca:	neuveďené
Adresa výrobcu:	neuveďené
Výška pádu:	120 cm
Prístupnosť:	Ľahko prístupné zariadenie
Obmedzenie veku:	neuveďené

- Na zariadení sa nenachádza výrobný štítok
- Nevhodný povrch dopadovej plochy - trávnik

- Dobudovať dopadovú plochu spĺňajúcu normu STN EN 1177 (pozri tabuľku na konci protokolu), do vzdialenosti 150 cm po obvode konštrukcie prvku

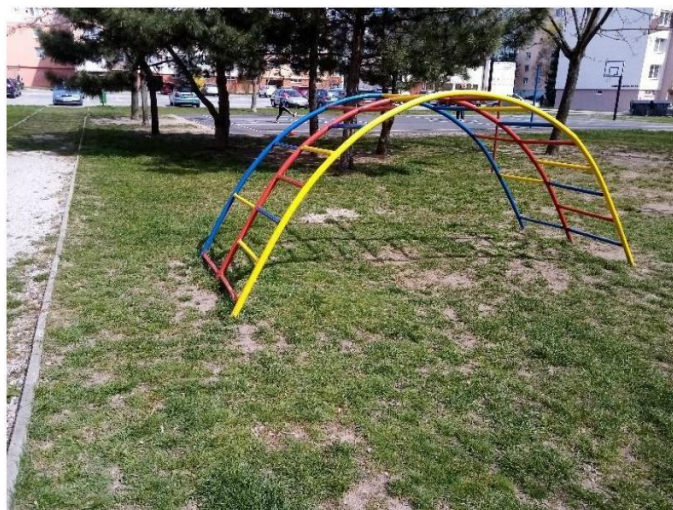
Názov zariadenia:	Preliezka oblúk
Typ zariadenia:	neuvedené
Výr. č. zariadenia:	neuvedené
Rok výroby:	neuvedené
Výrobca:	neuvedené
Adresa výrobcu:	neuvedené
Výška pádu:	160 cm
Prístupnosť:	Ľahko prístupné zariadenia
Obmedzenie veku:	neuvedené

- Na zariadení sa nenachádza výrobný štítok
- Nevhodná plocha dopadu okolo zariadenia – tráva, obrubník chodníka vzdialený 109 cm

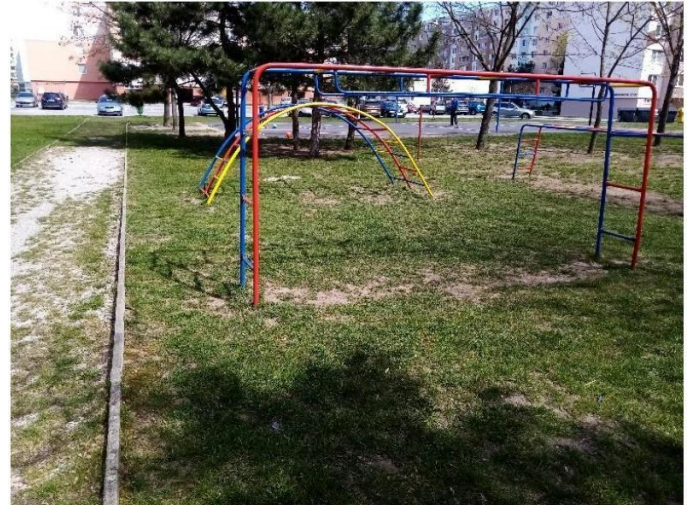
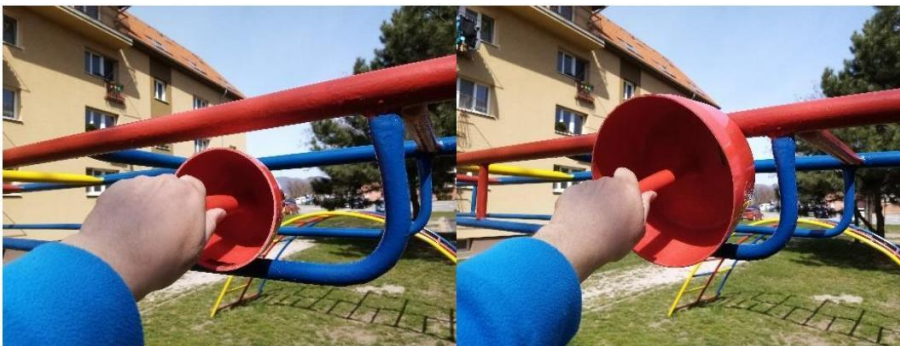
Názov zariadenia:	Preliezka horizontálny rebrík veľký
Typ zariadenia:	neuveďené
Výr. č. zariadenia:	neuveďené
Rok výroby:	neuveďené
Výrobca:	neuveďené
Adresa výrobcu:	neuveďené
Výška pádu:	200 cm
Prístupnosť:	Ľahko prístupné zariadenia
Obmedzenie veku:	neuveďené

- Na zariadení sa nenachádza výrobný štítok
- Nevhodná plocha dopadu okolo zariadenia – tráva, obrubník chodníka vzdialený 92 cm
- Nehodné rozostupy v konštrukcii, menej ako 230 mm, riziko zachytenia hlavy

Preliezka nespĺňa bezpečnostnú normu STN EN 1176. Neodporúčam jej používanie.

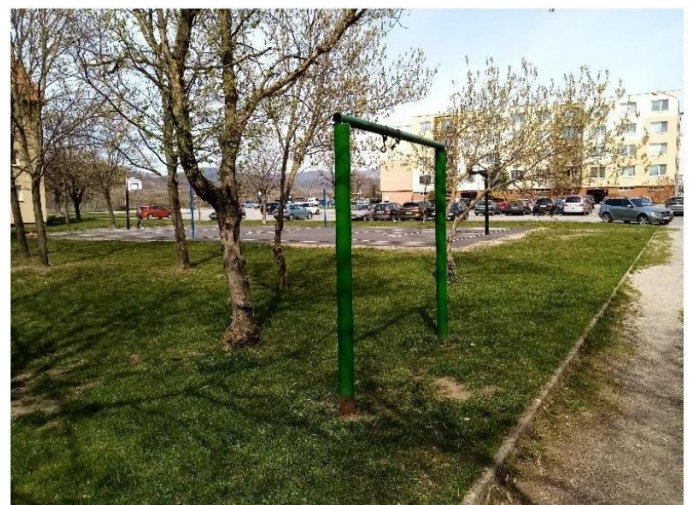
Názov zariadenia:	Konštrukcia hojdačky
Typ zariadenia:	neuveďené
Výr. č. zariadenia:	neuveďené
Rok výroby:	neuveďené
Výrobca:	neuveďené
Adresa výrobcu:	neuveďené
Výška pádu:	-
Prístupnosť:	-
Obmedzenie veku:	-

- Na zariadení sa nenachádza výrobný štítok

- Povrchový náter je zošúchaný, konštrukcia koroduje
- Z nosného priečnika vystáva poškodené konštrukčné uchytenie pre zavesenie hojdačky
- Nezaslepené konce rúr konštrukcie
- Šírka konštrukcie je nedostatočne veľká pre zavesenie hojdačky (min 175 cm)
- Konštrukcia osadená blízko obrubníka

Konštrukcia hojdačky nespĺňa bezpečnostnú normu STN EN 1176. Neodporúčam jej používanie.

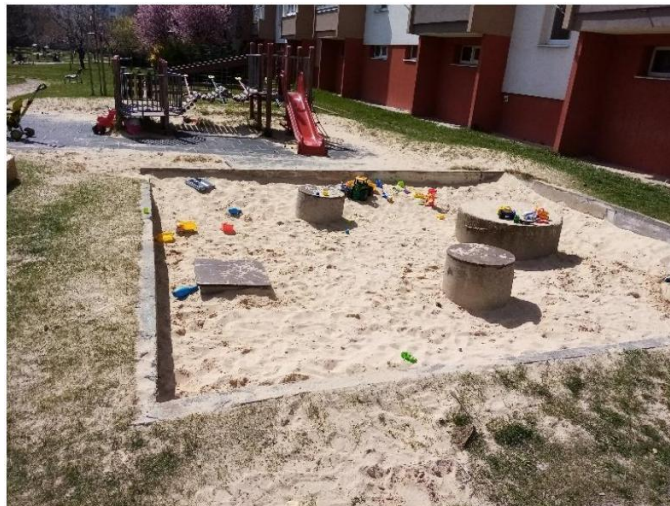
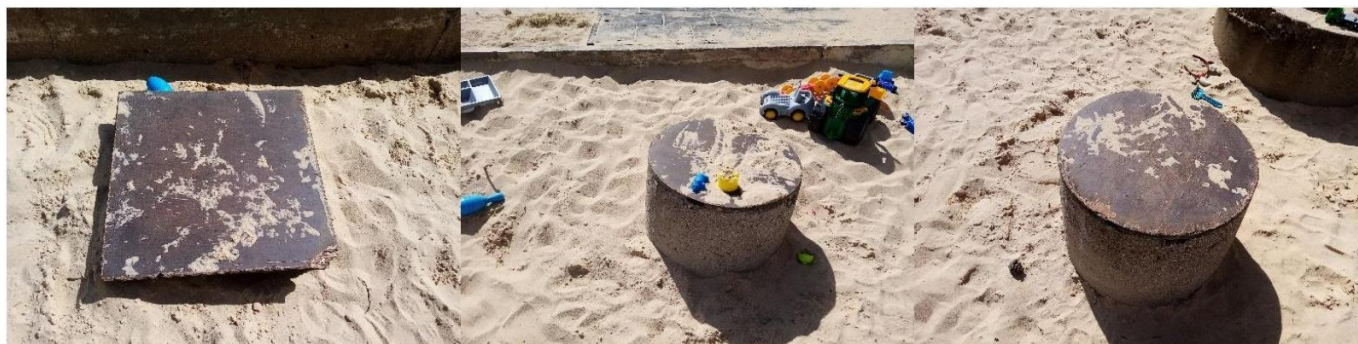
Názov zariadenia:	Pieskovisko
Typ zariadenia:	neuveďené
Výr. č. zariadenia:	neuveďené
Rok výroby:	neuveďené
Výrobca:	neuveďené
Adresa výrobcu:	neuveďené
Výška pádu:	40 cm
Prístupnosť:	Ľahko prístupné zariadenia
Obmedzenie veku:	neuveďené

- V pieskovisku sa nachádzajú betónové prvky s dreveným obložením, toto obloženie je poškodené.

- Odstrániť poškodené drevené obloženie a nahradiť ho novým z vode odolnej preglejky.

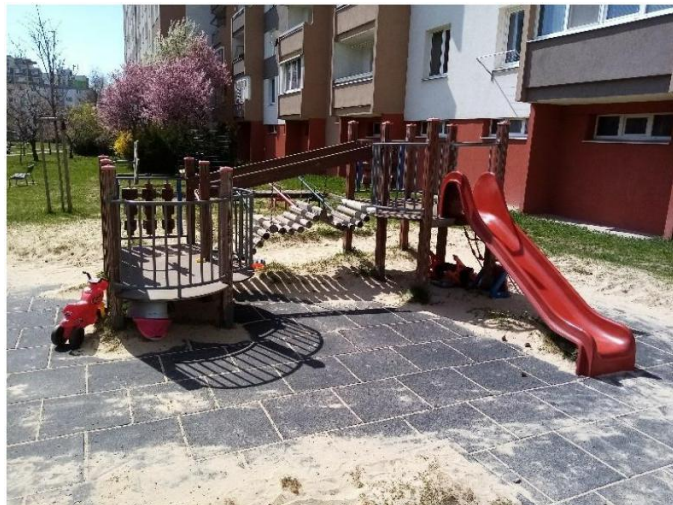
Názov zariadenia:	Hrací prvok
Typ zariadenia:	Zostava
Výr. č. zariadenia:	neuvedené
Rok výroby:	2015
Výrobca:	Intersystem
Adresa výrobcu:	Dukelská 295/34, Bytča
Výška pádu:	80 cm
Prístupnosť:	Ľahko prístupné zariadenia
Obmedzenie veku:	Od 3 do 9 rokov

- Povrchový náter konštrukcie je zošúchaný
- Gumená dopadová plocha je zaviata pieskom

- Naniesť novú povrchovú úpravu na ošúchané časti. Treba ju vykonať náterovými hmotami vhodnými pre použitie pre deti, údaje v karte bezpečnostných údajov: vhodné pre EN 1176, EN 71, alebo pre potravinárske účely (napr. Balakryl).
- Očistiť dopadovú plochu od nánosov piesku

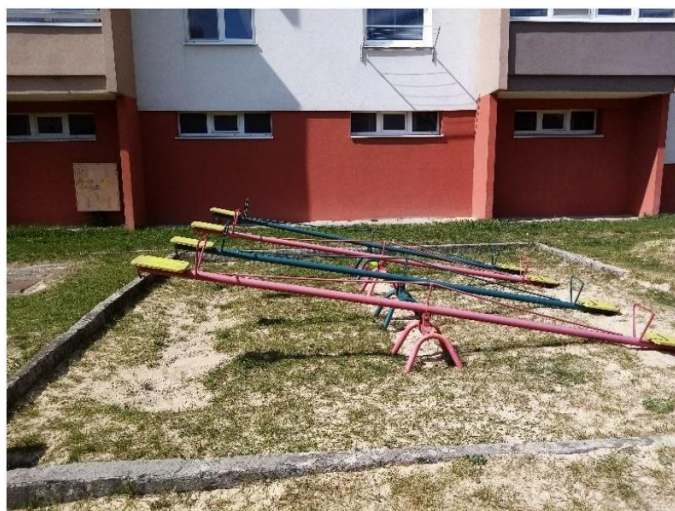
Názov zariadenia:	4x prevažovacia hojdačka
Typ zariadenia:	Typ 1
Výr. č. zariadenia:	neuvedené
Rok výroby:	neuvedené
Výrobca:	neuvedené
Adresa výrobcu:	neuvedené
Výška pádu:	100 cm
Prístupnosť:	Ľahko prístupné zariadenie
Obmedzenie veku:	neuvedené

- Na zariadení sa nenachádza výrobný štítok
- Povrchový náter konštrukcie je zošúchaný
- Držadlá vytvárajú nevhodný otvor (viac ako 130 mm a menej ako 230 mm), riziko zachytenia hlavy
- Nevhodný rozostup medzi hojdačkami, 70 - 90 cm, norma požaduje min. 100 cm

- Teleso hojdačky netlmí nárazy a nezanecháva medzeru od zeme min. 230 mm
- Nedostatočná plocha dopadu, 80 cm od obrubníka, norma požaduje min. 150 cm

Prevažovacie hojdačky nespĺňajú bezpečnostnú normu STN EN 1176 a sú vhodné na odstránenie.

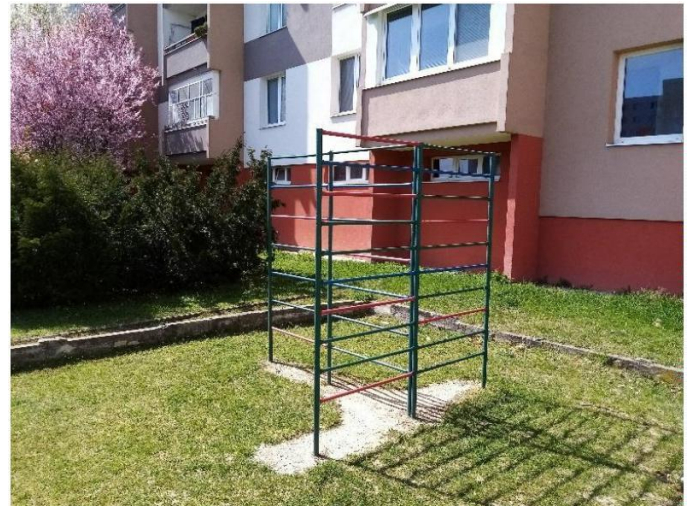
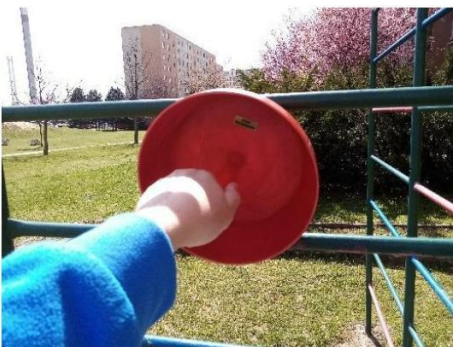
Názov zariadenia:	Preliezka tvar T
Typ zariadenia:	neuvedené
Výr. č. zariadenia:	neuvedené
Rok výroby:	neuvedené
Výrobca:	neuvedené
Adresa výrobcu:	neuvedené
Výška pádu:	220 cm
Prístupnosť:	Ťažko prístupné zariadenia
Obmedzenie veku:	neuvedené

- Na zariadení sa nenachádza výrobný štítok
- Povrchový náter konštrukcie je zošúchaný
- Nevhodná plocha dopadu okolo zariadenia – tráva, základy prvku, obrubník vzdialený 130 cm, norma nariaďuje vzdialenosť min. 200 m
- Nehodné rozostupy v konštrukcii, menej ako 230 mm, riziko zachytenia hlavy

Preliezka nespĺňa bezpečnostnú normu STN EN 1176. Neodporúčam jej používanie.

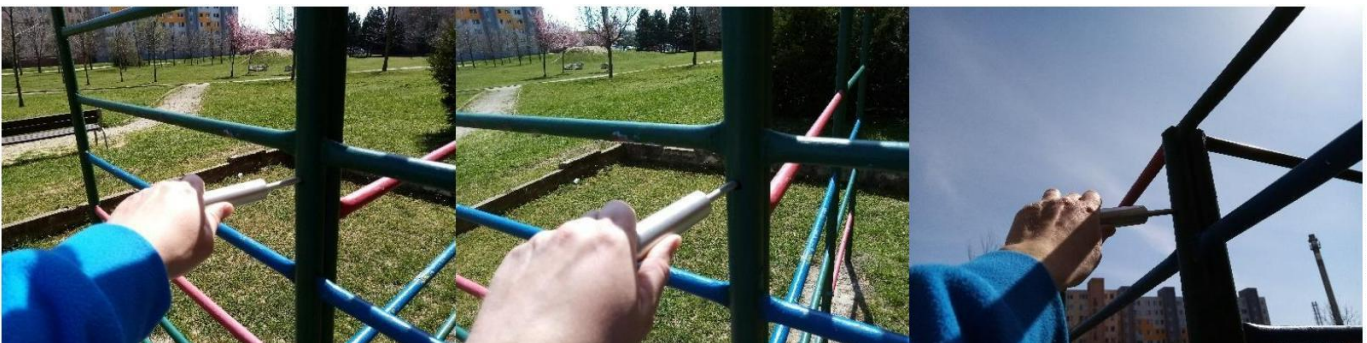
- Nebezpečné otvory v konštrukcii, riziko zachytenia a poranenia prstov

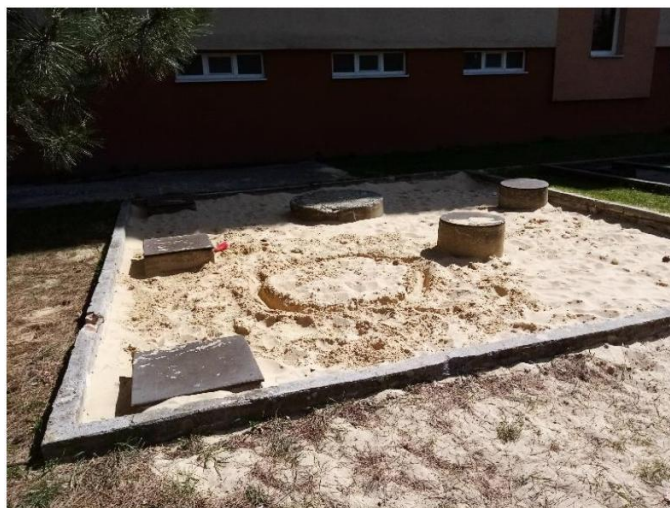
Názov zariadenia:	Pieskovisko
Typ zariadenia:	neuveďené
Výr. č. zariadenia:	neuveďené
Rok výroby:	neuveďené
Výrobca:	neuveďené
Adresa výrobcu:	neuveďené
Výška pádu:	40 cm
Prístupnosť:	Ľahko prístupné zariadenia
Obmedzenie veku:	neuveďené

- V pieskovisku sa nachádzajú betónové prvky s dreveným obložením, obloženie je opotrebované.
- Betónový obrubník pieskoviska sa rozpadá

- Odstrániť poškodené drevené obloženie a nahradiť ho novým z vode odolnej preglejky.

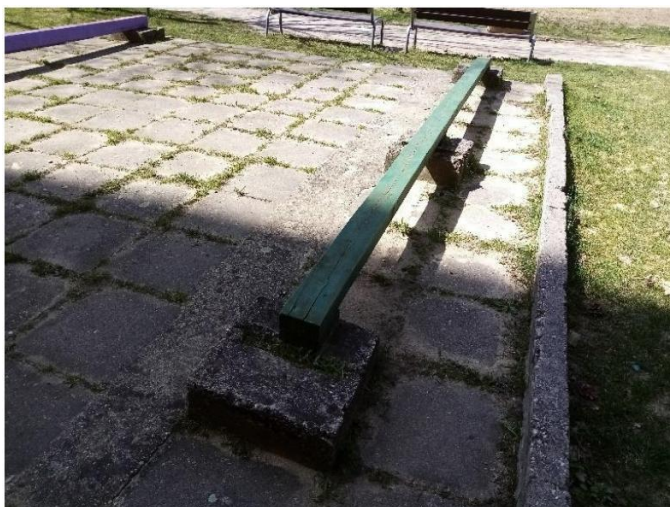
Názov zariadenia:	Kladina zelená
Typ zariadenia:	neuveďené
Výr. č. zariadenia:	neuveďené
Rok výroby:	neuveďené
Výrobca:	neuveďené
Adresa výrobcu:	neuveďené
Výška pádu:	30 cm
Prístupnosť:	Ľahko prístupné zariadenie
Obmedzenie veku:	neuveďené

- Na zariadení sa nenachádza výrobný štítok

- Povrchový náter konštrukcie zošúchaný, drevená časť hnije

- Naniesť novú povrchovú úpravu na ošúchané časti. Treba ju vykonať náterovými hmotami vhodnými pre použitie pre deti, údaje v karte bezpečnostných údajov: vhodné pre EN 1176, EN 71, alebo pre potravinárske účely (napr. Balakryl).
- Vymeniť hnilé časti
