Hlavná ročná kontrola bezpečnosti detských ihrísk a ich zariadení v meste Pezinok v zmysle STN EN 1176-7:2009

Číslo protokolu: 20210401
Dátum kontroly: 09.04.2021
Vyhotoval: Michal Babulic
Číslo oprávnenia: 0019/30/18/PLZ/OPR

Názov: Mesto Pezinok
Adresa: Mestský úrad v Pezinku, Radničné námestie 7, 902 14 Pezinok
Štatutárny zástupca: Ing. arch. Igor Hianik

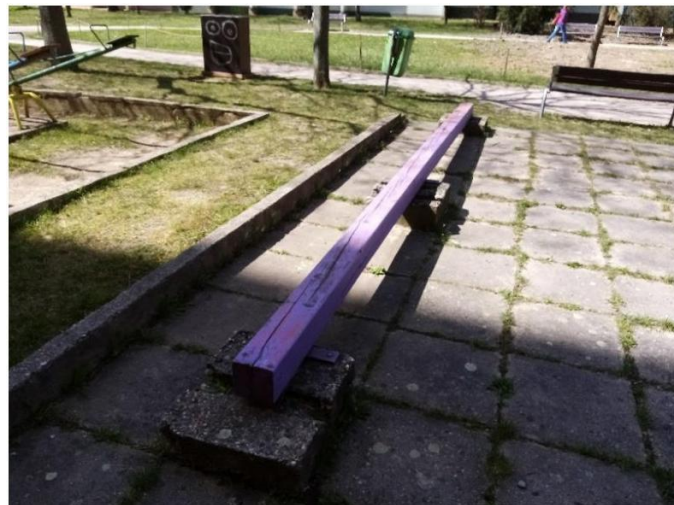
Názov zariadenia:	Kladina fialová
Typ zariadenia:	neuveďené
Výr. č. zariadenia:	neuveďené
Rok výroby:	neuveďené
Výrobca:	neuveďené
Adresa výrobcu:	neuveďené
Výška pádu:	30 cm
Prístupnosť:	Ľahko prístupné zariadenie
Obmedzenie veku:	neuveďené

- Na zariadení sa nenachádza výrobný štítok
- Povrchový náter konštrukcie zošúchaný, drevená časť hnije

- Naniesť novú povrchovú úpravu na ošúchané časti. Treba ju vykonať náterovými hmotami vhodnými pre použitie pre deti, údaje v karte bezpečnostných údajov: vhodné pre EN 1176, EN 71, alebo pre potravinárske účely (napr. Balakryl).
- Vymeniť hnilé časti

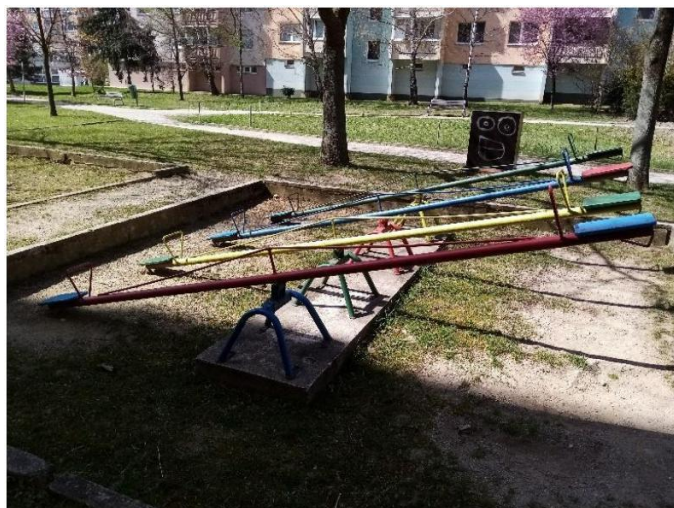
Názov zariadenia:	4x prevažovacia hojdačka
Typ zariadenia:	Typ 1
Výr. č. zariadenia:	neuveďené
Rok výroby:	neuveďené
Výrobca:	neuveďené
Adresa výrobcu:	neuveďené
Výška pádu:	120 cm
Prístupnosť:	Ľahko prístupné zariadenie
Obmedzenie veku:	neuveďené

- Na zariadení sa nenachádza výrobný štítok
- Povrchový náter konštrukcie je zošúchaný
- Držadlá vytvárajú nevhodný otvor (viac ako 130 mm a menej ako 230 mm), riziko zachytenia hlavy
- Nevhodný rozstup medzi hojdačkami, 70 - 80 cm, norma požaduje min. 100 cm
- Teleso hojdačky netlmí nárazy a nezanecháva medzeru od zeme min. 230 mm
- Nedostatočná plocha dopadu – tráva, udupaná hlina, základy prvku, 60 cm od obrubníka, norma požaduje min. 150 cm

Prevažovacie hojdačky nespĺňajú bezpečnostnú normu STN EN 1176 a sú vhodné na odstránenie.

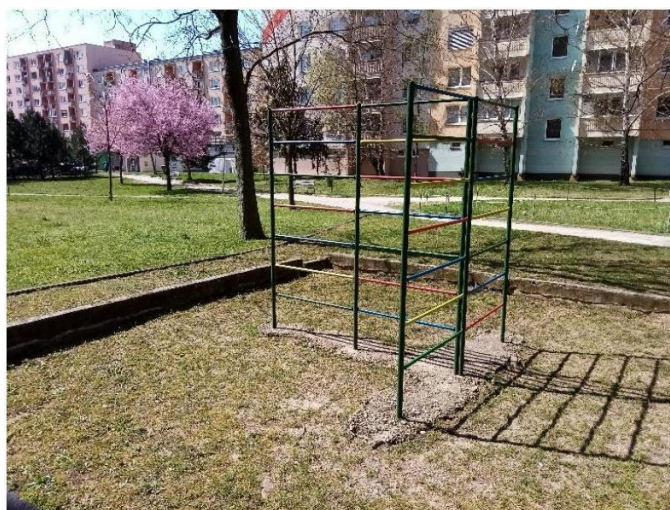
Názov zariadenia:	Preliezka tvar T
Typ zariadenia:	neuveďené
Výr. č. zariadenia:	neuveďené
Rok výroby:	neuveďené
Výrobca:	neuveďené
Adresa výrobcu:	neuveďené
Výška pádu:	220 cm
Prístupnosť:	Ťažko prístupné zariadenia
Obmedzenie veku:	neuveďené

- Na zariadení sa nenachádza výrobný štítok
- Povrchový náter konštrukcie je zošúchaný
- Nevhodná plocha dopadu okolo zariadenia – tráva, základy prvku, obrubník vzdialený 130 cm, norma nariaďuje vzdialenosť min. 200 m

Preliezka nespĺňa bezpečnostnú normu STN EN 1176. Neodporúčam jej používanie.

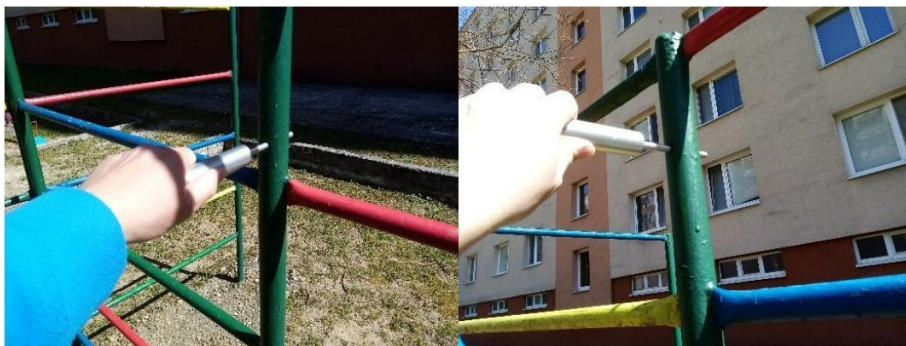
- Nebezpečné otvory v konštrukcii, riziko zachytenia a poranenia prstov

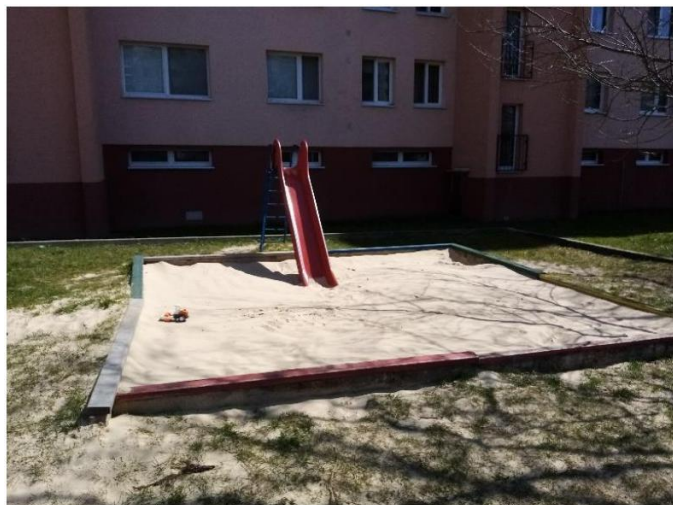
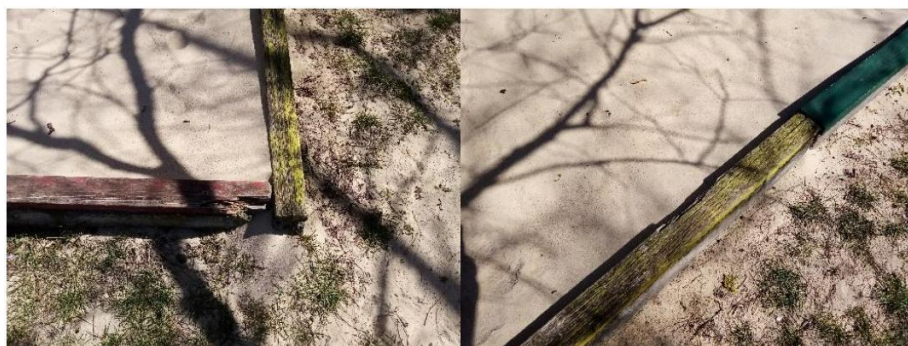
Názov zariadenia:	Pieskovisko
Typ zariadenia:	neuvedené
Výr. č. zariadenia:	neuvedené
Rok výroby:	neuvedené
Výrobca:	neuvedené
Adresa výrobcu:	neuvedené
Výška pádu:	-
Prístupnosť:	-
Obmedzenie veku:	-

- Drevené obloženie betónového obrubníka pieskoviska je poškodené a hnije.

- Odstrániť poškodené drevené obloženie a nahradiť ho novým.

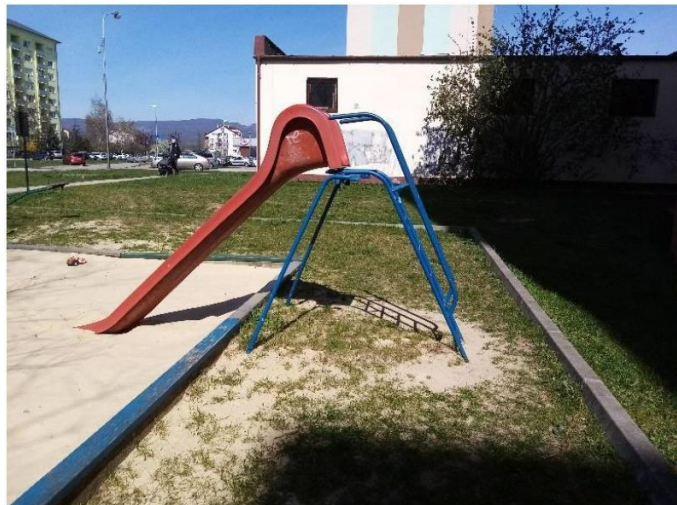
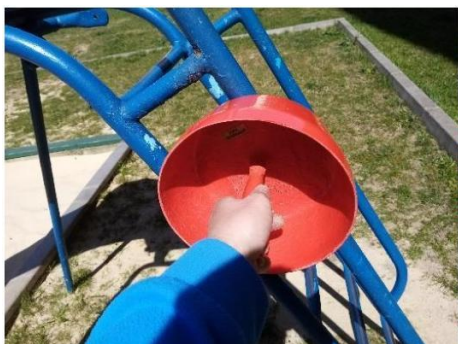
Názov zariadenia:	Šmýkačka
Typ zariadenia:	neuvedené
Výr. č. zariadenia:	neuvedené
Rok výroby:	neuvedené
Výrobca:	neuvedené
Adresa výrobcu:	neuvedené
Výška pádu:	145 cm
Prístupnosť:	Ľahko prístupné zariadenie
Obmedzenie veku:	neuvedené

- Na zariadení sa nenachádza výrobný štítok
- Povrchový náter je zošúchaný
- Nevhodná dopadová plocha – trávnik, obrubník pieskoviska, betónový obrubník ihriska
- Nevhodný rozstup držiadiel rebríka (menej ako 230 mm) s rizikom zachytenia hlavy

Šmýkačka nespĺňa bezpečnostnú normu STN EN 1176. Neodporúčam jej používanie.

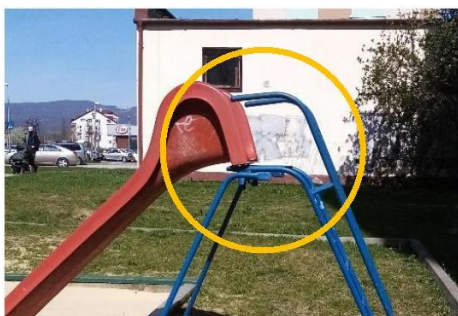
- Neuzavreté zábrany v hornej nasadacej časti konštrukcie

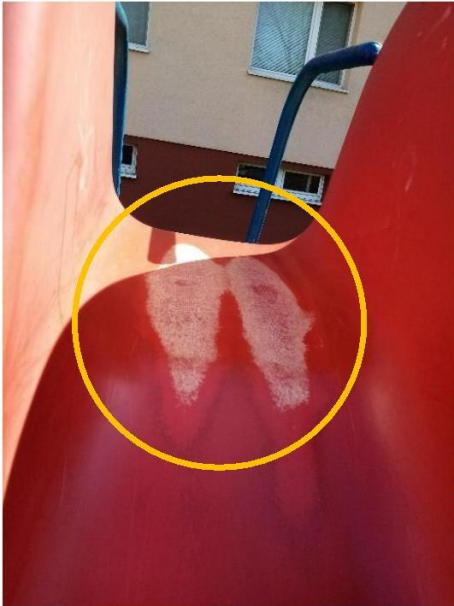
- Šmýkačka má zošúchaný vrchný ochranný náter, vidieť sklené vlákna, hrozí poranenie

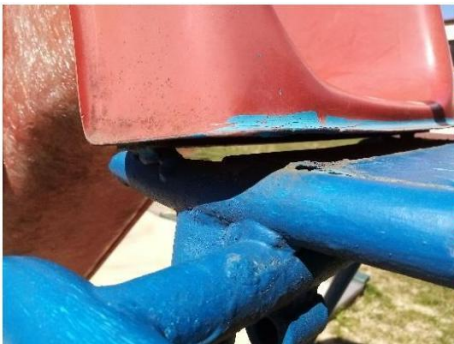
- Riziko zachytenia odevu pod nasadacou časťou šmýkačky

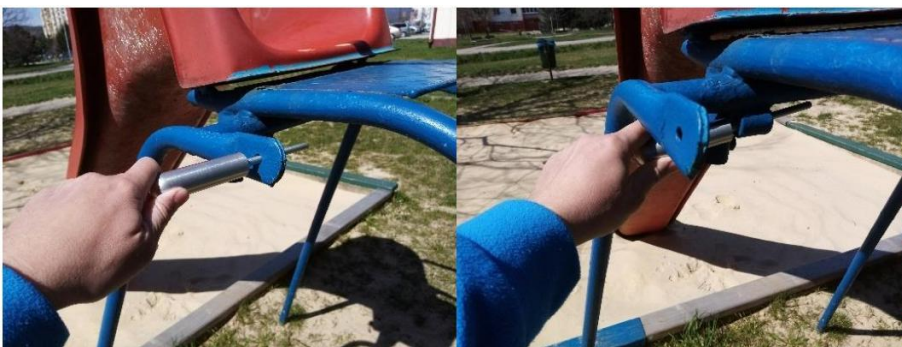
- Nebezpečné otvory v konštrukcii, riziko zachytenia a poranenia prstov

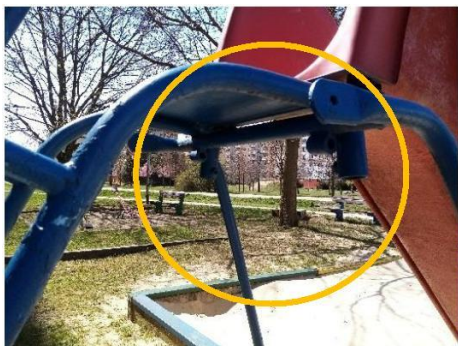
- Vyčnievajúce neuzavreté konce rúr konštrukcie

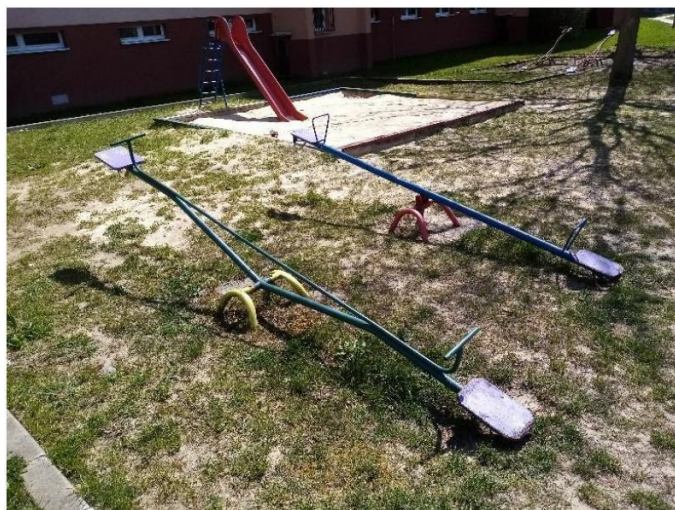
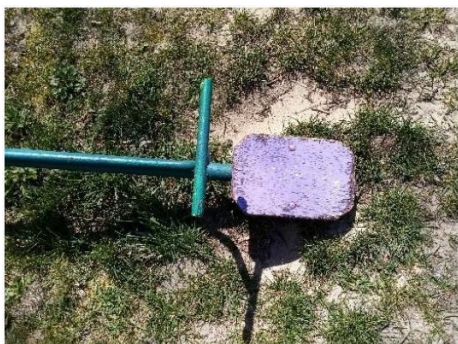
Názov zariadenia:	2x prevažovacia hojdačka pri tabuly
Typ zariadenia:	Typ 1
Výr. č. zariadenia:	neuveďené
Rok výroby:	neuveďené
Výrobca:	neuveďené
Adresa výrobcu:	neuveďené
Výška pádu:	75 cm
Prístupnosť:	Ľahko prístupné zariadenie
Obmedzenie veku:	neuveďené

- Na zariadení sa nenachádza výrobný štítok
- Povrchový náter konštrukcie je zošúchaný, drevené sedadlá sú hnilé
- Nevhodná úprava konca úchopových prvkov

Prevažovacie hojdačky nespĺňajú bezpečnostnú normu STN EN 1176 a sú vhodné na odstránenie.

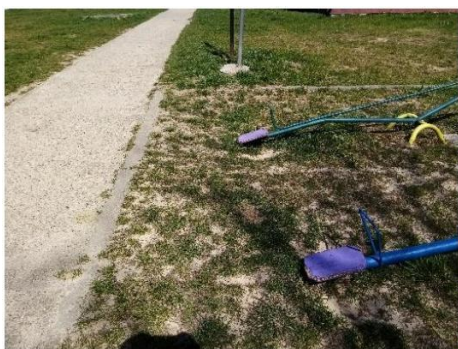
- Držadlá vytvárajú nevhodný otvor, riziko zachytenia hlavy

- Teleso hojdačky netlmí nárazy a nezanecháva medzeru od zeme min. 230 mm
- Nedostatočná plocha dopadu – 80 cm od obrubníka, norma stanovuje min. 150 cm

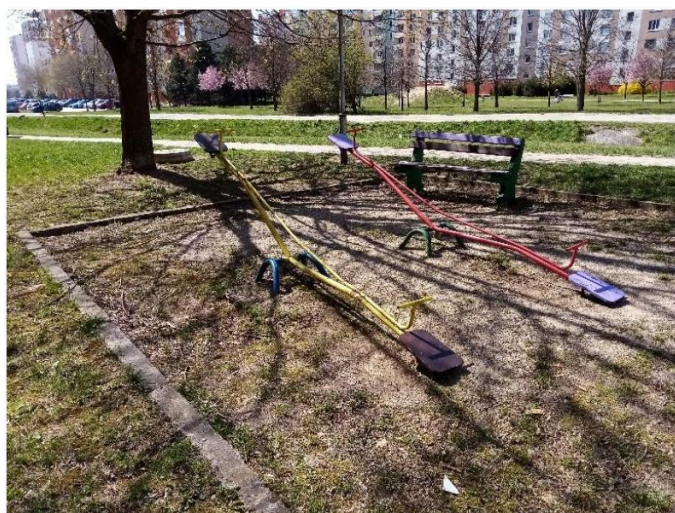
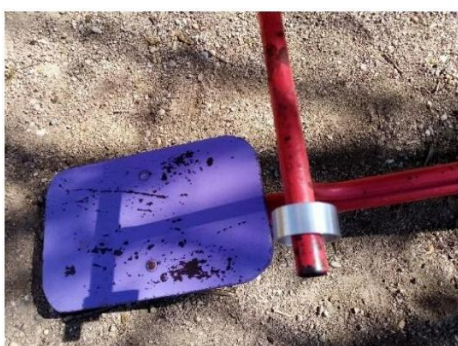
Názov zariadenia:	2x prevažovacia hojdačka pod stromami
Typ zariadenia:	Typ 1
Výr. č. zariadenia:	neuveďené
Rok výroby:	neuveďené
Výrobca:	neuveďené
Adresa výrobcu:	neuveďené
Výška pádu:	100 cm
Prístupnosť:	Ľahko prístupné zariadenie
Obmedzenie veku:	neuveďené

- Na zariadení sa nenachádza výrobný štítok
- Povrchový náter konštrukcie je zošúchaný, drevené sedadlá sú hnilé
- Nevhodná úprava konca úchopových prvkov

Prevažovacie hojdačky nespĺňajú bezpečnostnú normu STN EN 1176 a sú vhodné na odstránenie.

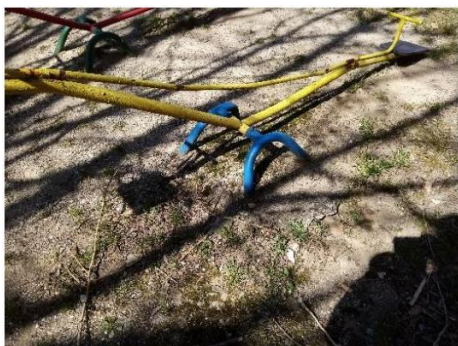
- Teleso hojdačky netlmí nárazy a nezanecháva medzeru od zeme min. 230 mm
- Nedostatočná plocha dopadu – udupaná hlina, betónový základ prvku, 110 cm od obrubníka, norma stanovuje min. 150 cm

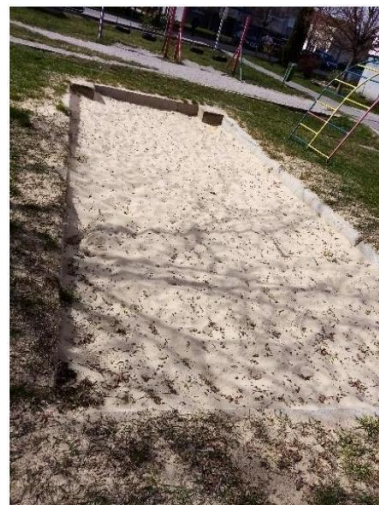
Názov zariadenia:	Pieskovisko
Typ zariadenia:	neuvedené
Výr. č. zariadenia:	neuvedené
Rok výroby:	neuvedené
Výrobca:	neuvedené
Adresa výrobcu:	neuvedené
Výška pádu:	-
Prístupnosť:	-
Obmedzenie veku:	-

- Piesok je plný lístia a úlomkov konárov z okolitých stromov.

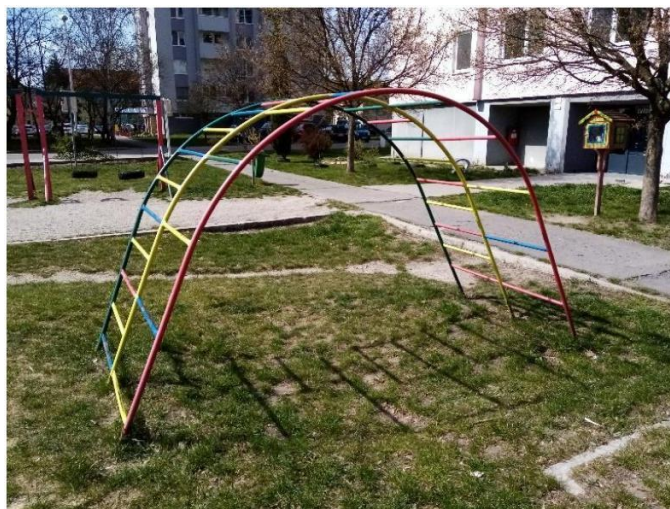
Názov zariadenia:	Preliezka
Typ zariadenia:	neuvedené
Výr. č. zariadenia:	neuvedené
Rok výroby:	neuvedené
Výrobca:	neuvedené
Adresa výrobcu:	neuvedené
Výška pádu:	205 cm
Prístupnosť:	Ťažko prístupné zariadenia
Obmedzenie veku:	neuvedené

- Na zariadení sa nenachádza výrobný štítok
- Povrchový náter konštrukcie je zošúchaný
- Nevhodná plocha dopadu okolo zariadenia – tráva, betón, obrubník okolo zariadenia vzdialený 130 cm, 114 cm, 110 cm, norma nariaďuje vzdialenosť min. 190 cm
- Nehodné rozostupy v konštrukcii, menej ako 230 mm, riziko zachytenia hlavy

Preliezka nespĺňa bezpečnostnú normu STN EN 1176. Neodporúčam jej používanie.

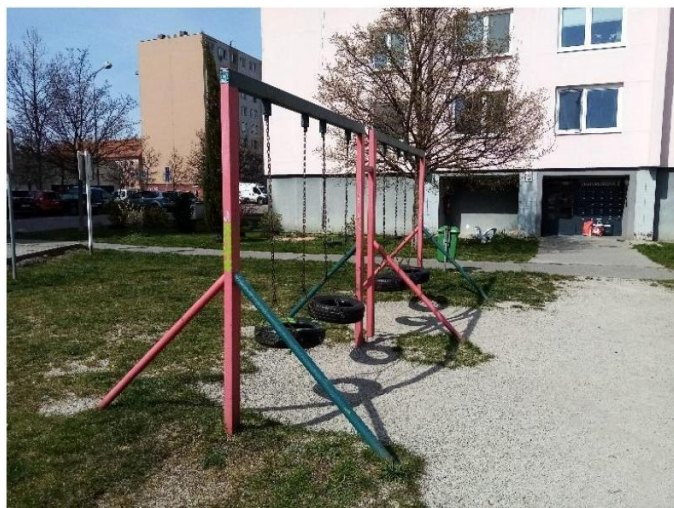
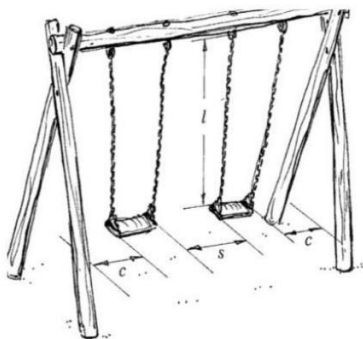
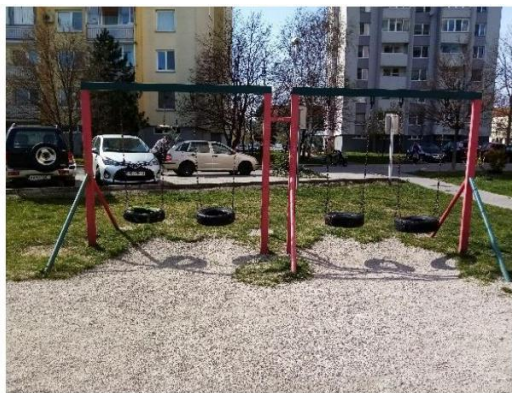
Názov zariadenia:	Kývavá hojdačka
Typ zariadenia:	Typ 1
Výr. č. zariadenia:	neuvadené
Rok výroby:	neuvadené
Výrobca:	neuvadené
Adresa výrobcu:	neuvadené
Výška pádu:	147,5 cm
Prístupnosť:	Ľahko prístupné zariadenie
Obmedzenie veku:	neuvadené

- Na zariadení sa nenachádza výrobný štítok
- Povrchový náter konštrukcie je zošúchaný
- Nevhodná dopadová plocha – tráva, lomový kameň malej frakcie, kamene v podloží
- Nevhodné rozostupy zavesenia sedadiel od konštrukcie – 40 cm. Požadovaný odstup je 53 cm.

- Nevhodné rozostupy medzi sedadlami hojdačiek – 45 cm. Požadovaný odstup je 63 cm.

Hojdačka nespĺňa bezpečnostnú normu STN EN 1176. Neodporúčam jej používanie.

Na ihrisku sa nachádzajú nebezpečné prvky nevyhovujúce norme STN EN 1176. Ich používanie je rizikové a neodporúča sa. Odporúčam ich odstránenie. Pri odstraňovaní prvkov je potrebné odstrániť aj ich betónové základy.

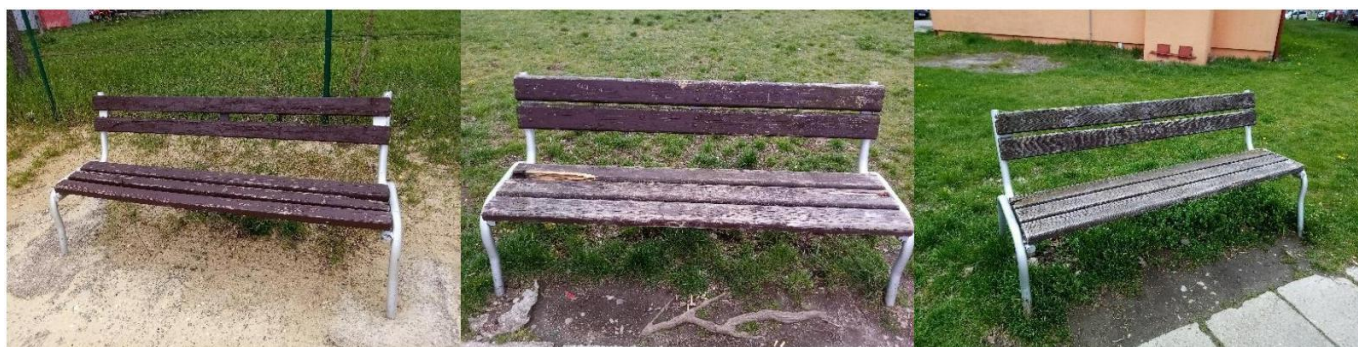
Lavičky – majú kovovú konštrukciu a drevené sedenie, potrebujú nový náter, časť lavičiek potrebuje výmenu dreveného sedenia nakoľko je zničené.

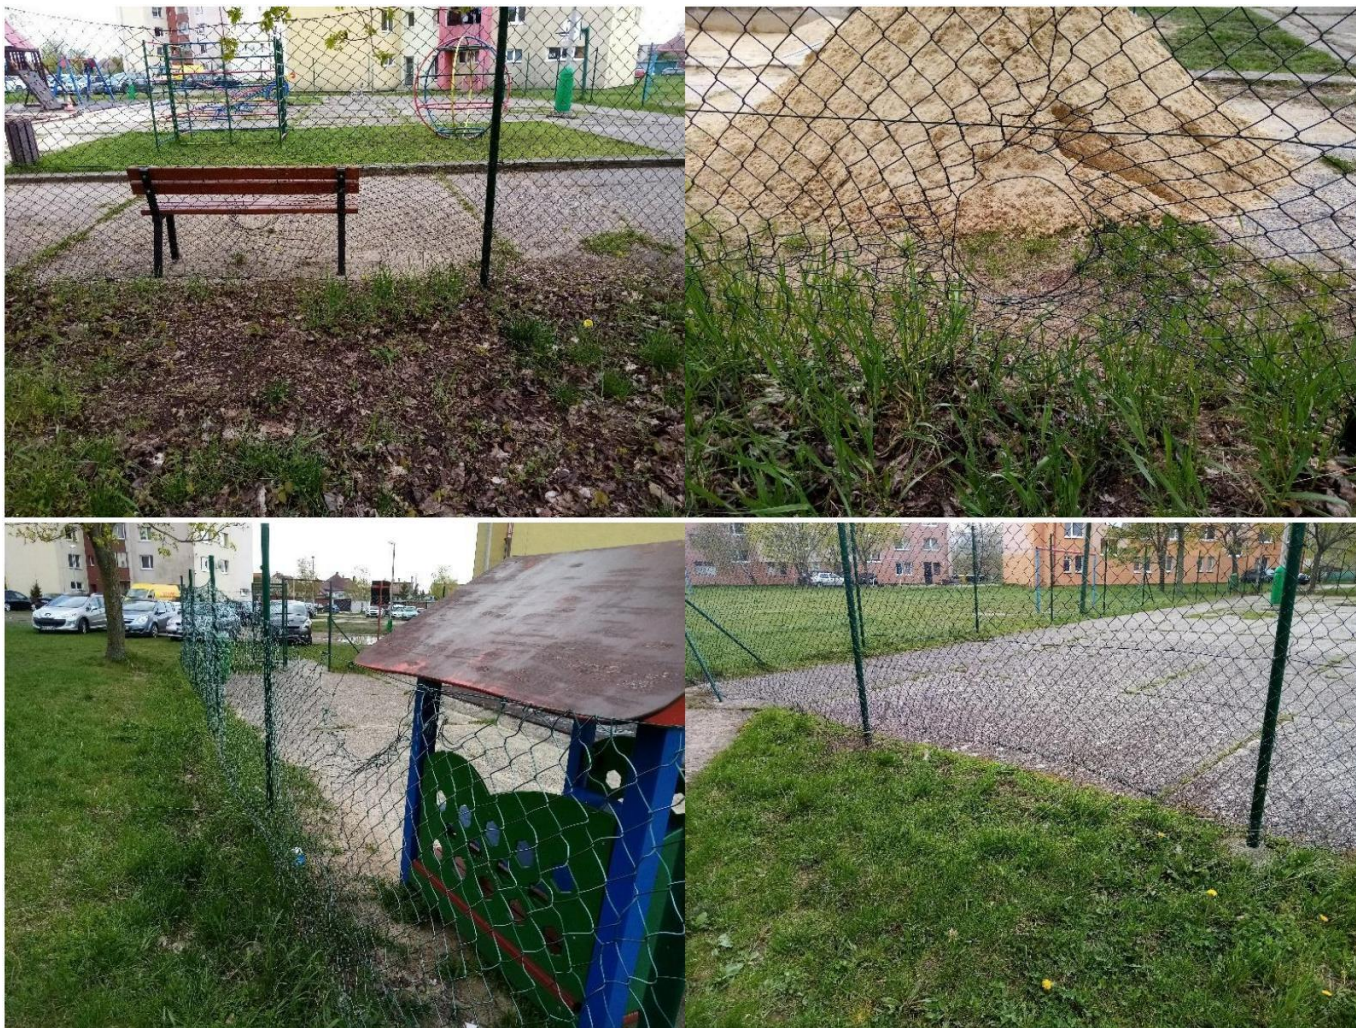
Oplotenie – na mnohých miestach je poškodené

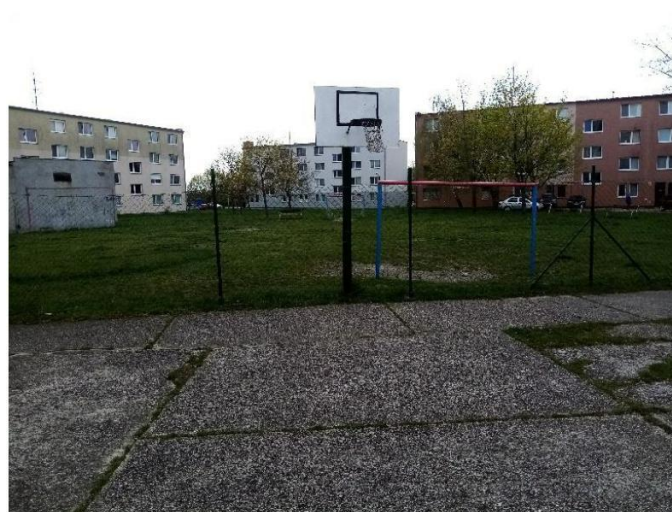
Názov zariadenia:	Basketbalové ihrisko
Typ zariadenia:	neuveďené
Výr. č. zariadenia:	neuveďené
Rok výroby:	neuveďené
Výrobca:	neuveďené
Adresa výrobcu:	neuveďené
Výška pádu:	-
Prístupnosť:	-
Obmedzenie veku:	-

- Na zariadení sa nenachádza výrobný štítok
- Kovová konštrukcia má ošúchaný náter a koroduje

- Basketbalová obruč je skorodovaná
- Betónový povrch ihriska je starý, popraskaný a prerastený vegetáciou
- Sieť koša je zničená

Na Basketbalovom ihrisku sa nenachádzajú neodstrániteľné závady.

- Naniest' novú povrchovú úpravu na ošúchané a skorodované časti. Treba ju vykonať náterovými hmotami vhodnými pre použitie pre deti, údaje v karte bezpečnostných údajov: vhodné pre EN 1176, EN 71, alebo pre potravinárske účely (napr. Balakryl).
- Opraviť betónový povrch ihriska novým betónom alebo asfaltom
- Vymeniť basketbalovú dosku a kôš s obručou za nový

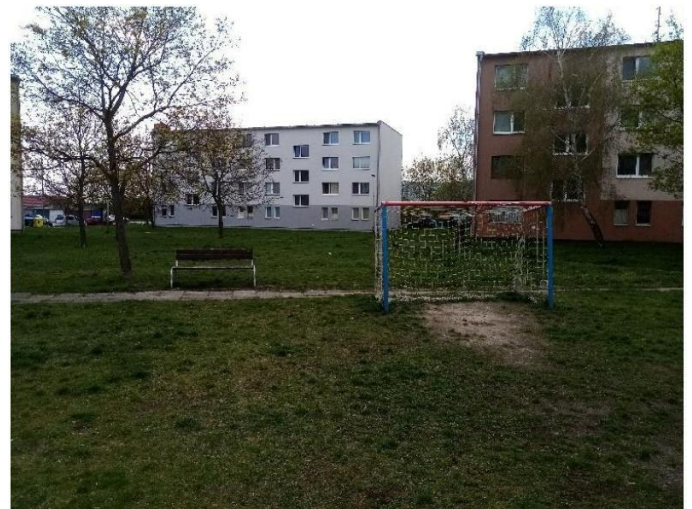
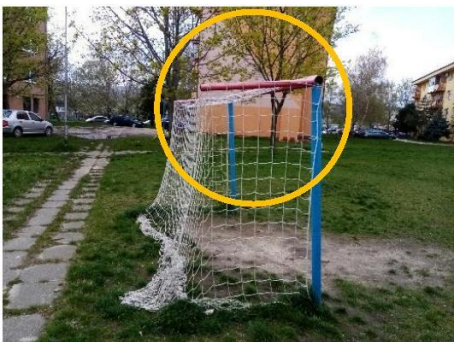
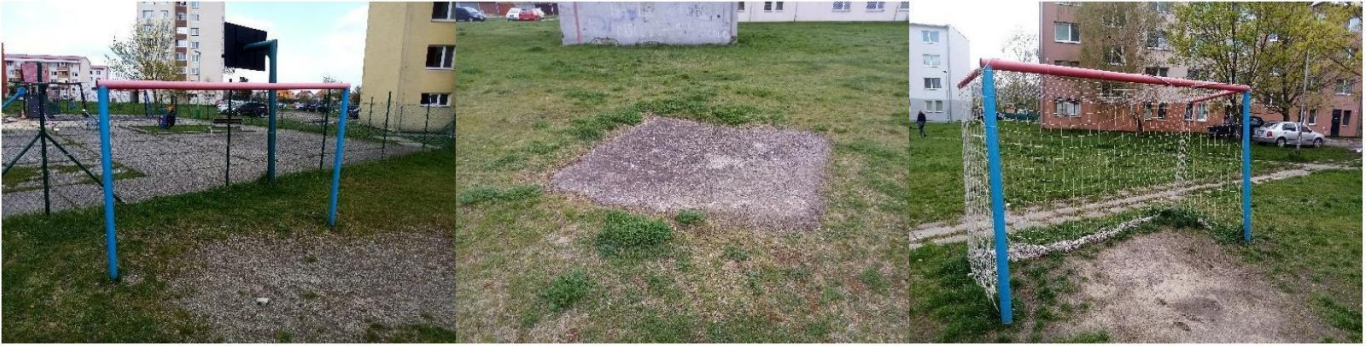
Názov zariadenia:	Futbalové ihrisko
Typ zariadenia:	neuveďené
Výr. č. zariadenia:	neuveďené
Rok výroby:	neuveďené
Výrobca:	neuveďené
Adresa výrobcu:	neuveďené
Výška pádu:	-
Prístupnosť:	-
Obmedzenie veku:	-

- Na zariadení sa nenachádza výrobný štítok
- Kovová konštrukcia má ošúchaný náter a koroduje
- Na bránkach sú nezaslepené otvory rúr
- Bránka má nevhodnú konštrukciu, horizontálne ramená držiace sieť presahujú do priestoru

- Povrch ihriska je neudržiavaný, pred brámkami je udupaná hlina, v priestore ihriska sa nachádza betónový povrch

Na Futbalovom ihrisku sa nenachádzajú neodstrániteľné závady.

- Naniesť novú povrchovú úpravu na ošúchané a skorodované časti. Treba ju vykonať náterovými hmotami vhodnými pre použitie pre deti, údaje v karte bezpečnostných údajov: vhodné pre EN 1176, EN 71, alebo pre potravinárske účely (napr. Balakryl).
- Upraviť povrch ihriska, vysiať novú trávu
- Odstrániť presahujúce časti konštrukcie a zaslepiť otvory rúr

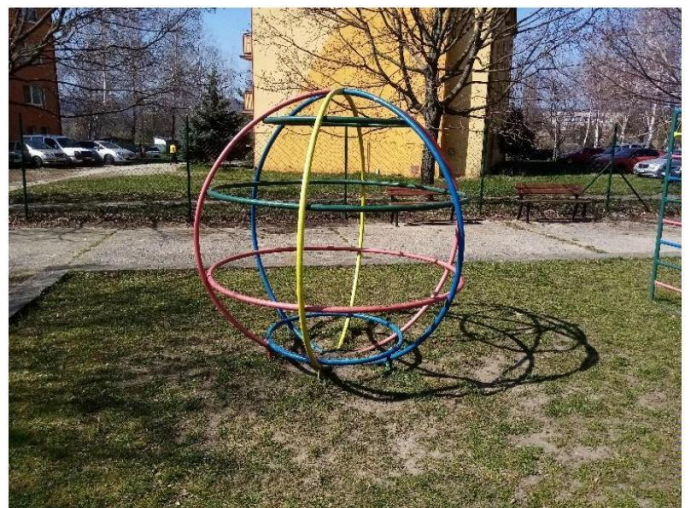
Názov zariadenia:	Preliezka Guľa
Typ zariadenia:	neuveďené
Výr. č. zariadenia:	neuveďené
Rok výroby:	neuveďené
Výrobca:	neuveďené
Adresa výrobcu:	neuveďené
Výška pádu:	180 cm
Prístupnosť:	Ľahko prístupné zariadenia
Obmedzenie veku:	neuveďené

- Na zariadení sa nenachádza výrobný štítok
- Nevhodná plocha dopadu okolo zariadenia – tráva, obrubník chodníka vzdialený 160 cm (norma STN 1176 stanovuje min. 170 cm)
- V ploche pádu je kovová konštrukcia prvku

Preliezka nespĺňa bezpečnostnú normu STN EN 1176. Neodporúčam jej používanie.

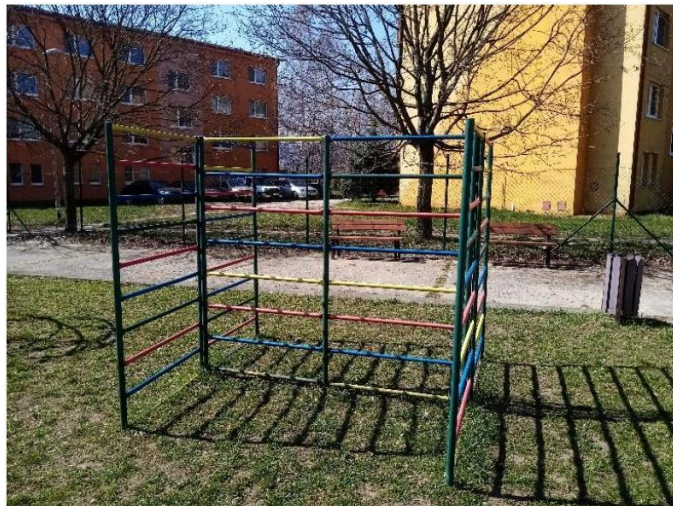
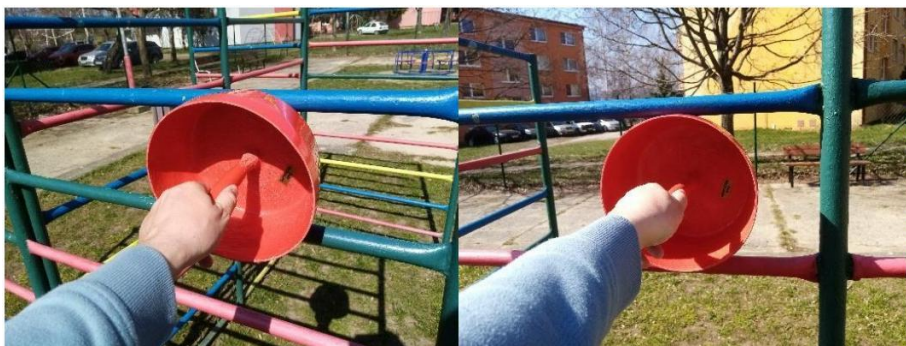
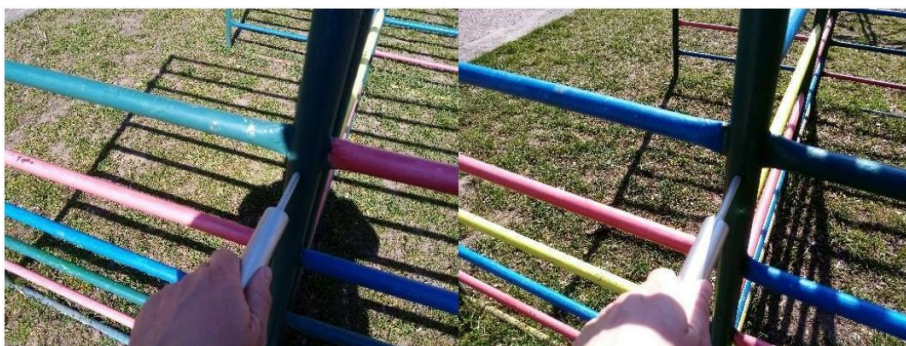
Názov zariadenia:	Preliezka tvar H
Typ zariadenia:	neuveďené
Výr. č. zariadenia:	neuveďené
Rok výroby:	neuveďené
Výrobca:	neuveďené
Adresa výrobcu:	neuveďené
Výška pádu:	180 cm
Prístupnosť:	Ľahko prístupné zariadenia
Obmedzenie veku:	neuveďené

- Na zariadení sa nenachádza výrobný štítok
- Nevhodná plocha dopadu okolo zariadenia – tráva, obrubník chodníka vzdialený 160 cm (norma STN 1176 stanovuje min. 170 cm)
- Nehodné rozostupy v konštrukcii, menej ako 230 mm, riziko zachytenia hlavy

- Nebezpečné otvory v konštrukcii – riziko zachytenia a poranenia prstov

Preliezka nespĺňa bezpečnostnú normu STN EN 1176. Neodporúčam jej používanie.

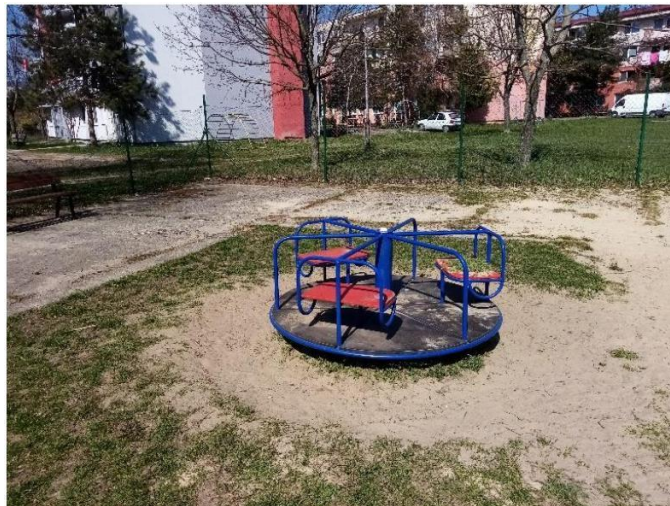
Názov zariadenia:	Kolotoč
Typ zariadenia:	neuveďené
Výr. č. zariadenia:	neuveďené
Rok výroby:	neuveďené
Výrobca:	neuveďené
Adresa výrobcu:	neuveďené
Výška pádu:	Do 100 cm
Prístupnosť:	Ľahko prístupné zariadenia
Obmedzenie veku:	neuveďené

- Na zariadení sa nenachádza výrobný štítok

Kolotoč možno bezpečne používať.

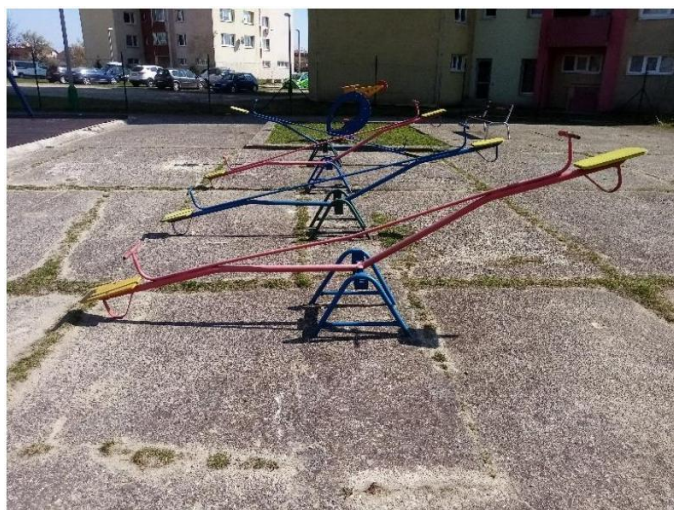
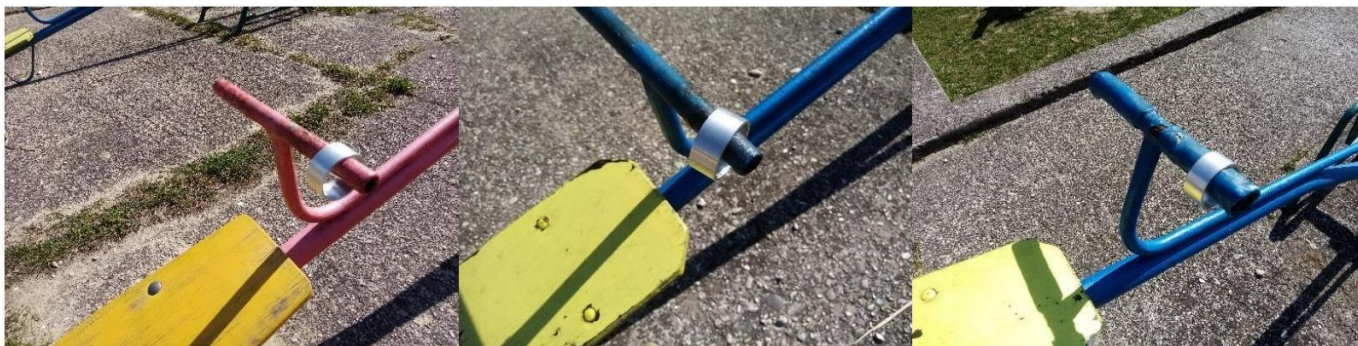
Názov zariadenia:	4x prevažovacia hojdačka
Typ zariadenia:	Typ 1
Výr. č. zariadenia:	neuveďené
Rok výroby:	neuveďené
Výrobca:	neuveďené
Adresa výrobcu:	neuveďené
Výška pádu:	90 cm a 110 cm
Prístupnosť:	Ľahko prístupné zariadenie
Obmedzenie veku:	neuveďené

- Na zariadení sa nenachádza výrobný štítok
- Povrchový náter konštrukcie je zošúchaný
- Teleso hojdačky netlmí nárazy a nezanecháva medzeru od zeme min. 230 mm
- Nevhodná plocha dopadu – betón

- Nevhodná úprava konca úchopových prvkov

Prevažovacie hojdačky nespĺňajú bezpečnostnú normu STN EN 1176 a sú vhodné na odstránenie.

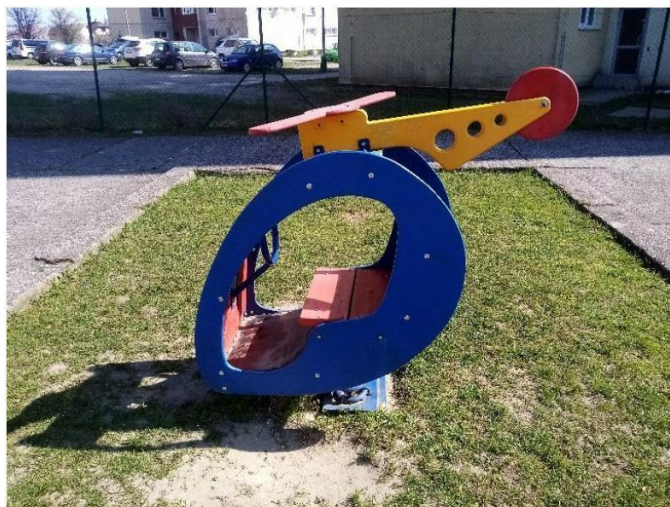
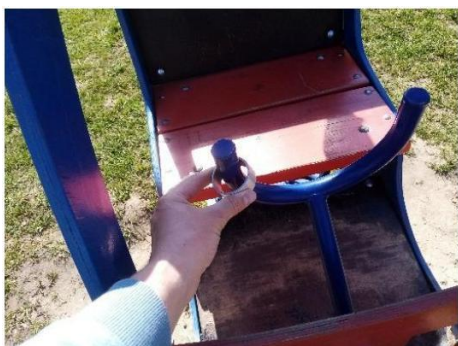
Názov zariadenia:	Pružinová hojdačka vrtuľník
Typ zariadenia:	neuveďené
Výr. č. zariadenia:	neuveďené
Rok výroby:	neuveďené
Výrobca:	neuveďené
Adresa výrobcu:	neuveďené
Výška pádu:	Do 100 cm
Prístupnosť:	Ľahko prístupné zariadenie
Obmedzenie veku:	neuveďené

- Na zariadení sa nenachádza výrobný štítok
- Konštrukcia má ošúchaný náter
- Nevhodná úprava konca úchopových prvkov

Na prvku sa nenachádzajú neodstrániteľné závady.

- Naniesť novú povrchovú úpravu na ošúchané a skorodované časti. Treba ju vykonať náterovými hmotami vhodnými pre použitie pre deti, údaje v karte bezpečnostných údajov: vhodné pre EN 1176, EN 71, alebo pre potravinárske účely (napr. Balakryl).
- Na drždádlá nasadiť gumené rukoväte, napr.:

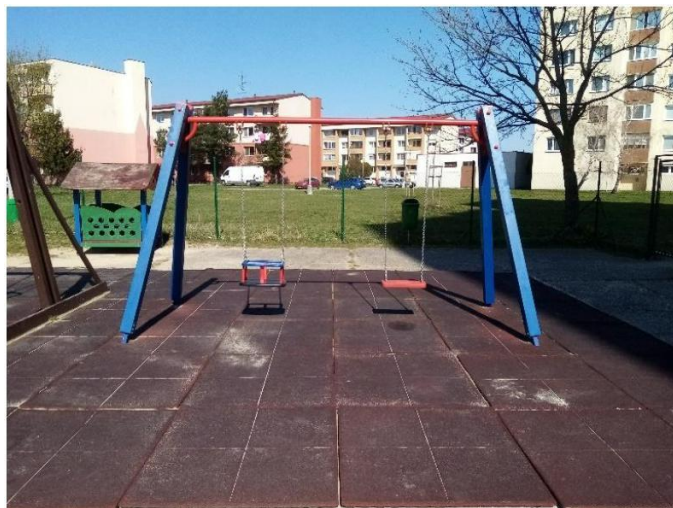
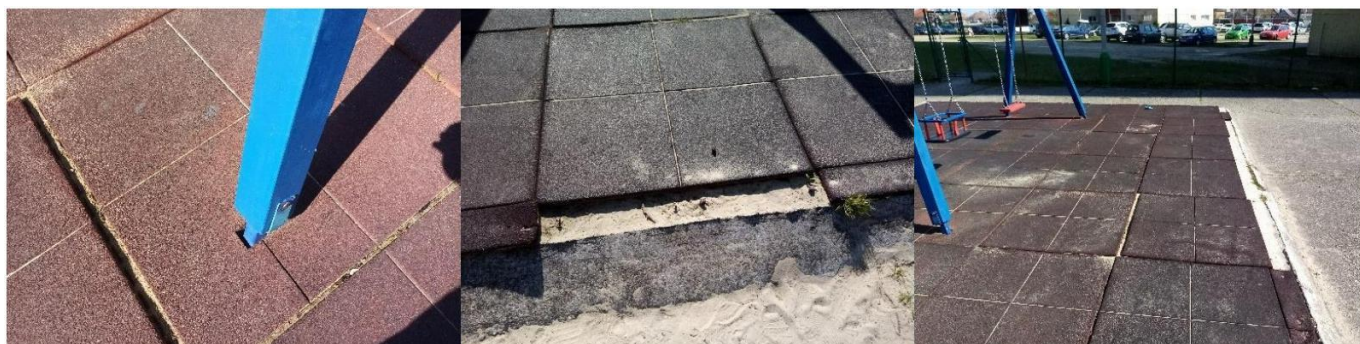
Názov zariadenia:	Kyvadlová hojdačka
Typ zariadenia:	neuveďené
Výr. č. zariadenia:	neuveďené
Rok výroby:	neuveďené
Výrobca:	neuveďené
Adresa výrobcu:	neuveďené
Výška pádu:	Do 115 cm
Prístupnosť:	Ľahko prístupné zariadenie
Obmedzenie veku:	neuveďené

- Na zariadení sa nenachádza výrobný štítok
- Dopadová plocha z EPDM je značne opotrebovaná a poškodená

Na prvku sa nenachádzajú neodstrániteľné závady.

- Opraviť dopadovú plochu novými kockami z EPDM podľa STN 1177

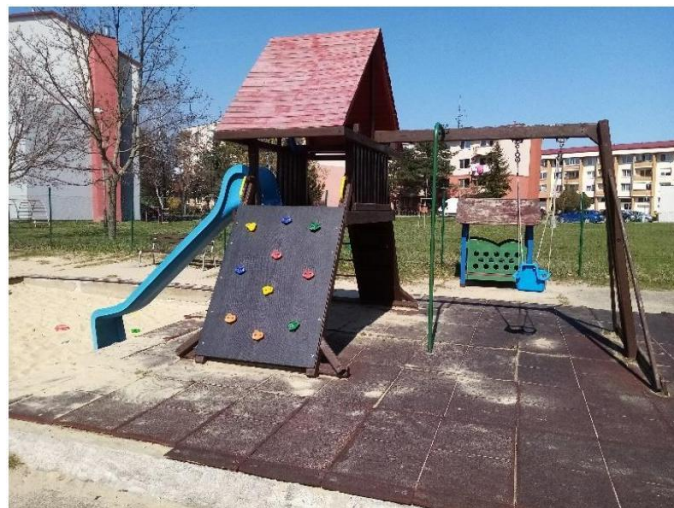
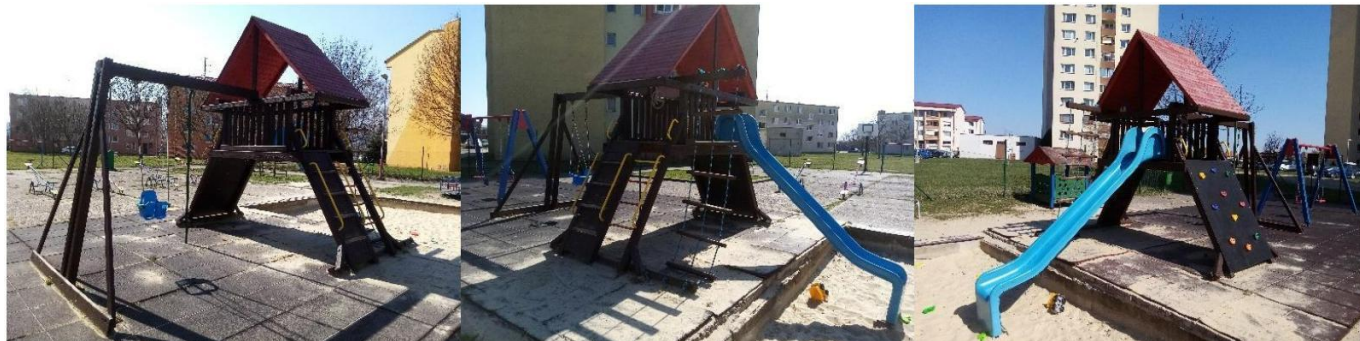
Názov zariadenia:	Zostava so šmýkačkou a hojdačkou
Typ zariadenia:	neuvedené
Výr. č. zariadenia:	neuvedené
Rok výroby:	neuvedené
Výrobca:	neuvedené
Adresa výrobcu:	neuvedené
Výška pádu:	145 cm
Prístupnosť:	Ľahko prístupné zariadenie
Obmedzenie veku:	neuvedené

- Na zariadení sa nenachádza výrobný štítok
- Povrchový náter konštrukcie zošúchaný
- Nevhodná dopadová plocha – obrubník pieskoviska, viditeľný základ šmýkačky, betónová plocha
- Gumená dopadová plocha je poškodená
- Nevhodné sedadlo hojdačky – plastové, určené pre domáce použitie
- Nedostatočný voľný priestor medzi tyčou na lezenie a hojdačkou
- Nevhodná podchodná výška pri vstupe na plošinu
- Šmýkačka má príliš veľký sklon
- Vybíhacia časť šmýkačky je príliš vysoká
- Lano lanového rebríka má nedostatočnú hrúbku
- Nedostatočný voľný priestor medzi lanovým rebríkom a konštrukciou
- Priestory pádu lanového rebríka a šmýkačky sa prekrývajú

Zostava nespĺňa bezpečnostnú normu STN EN 1176 a je vhodná na odstránenie.

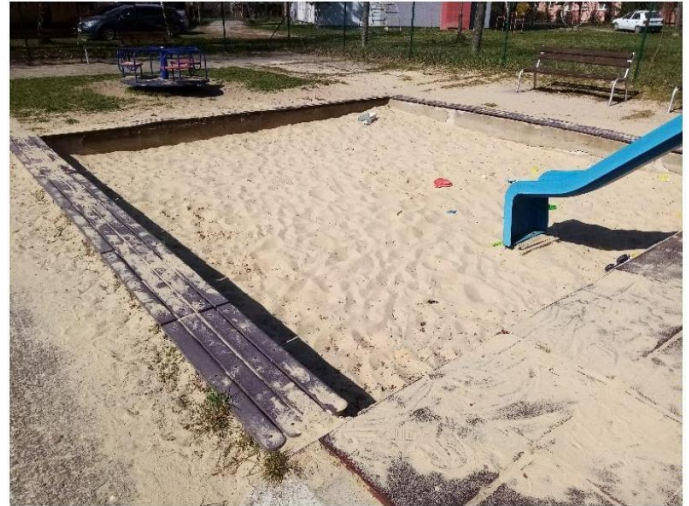
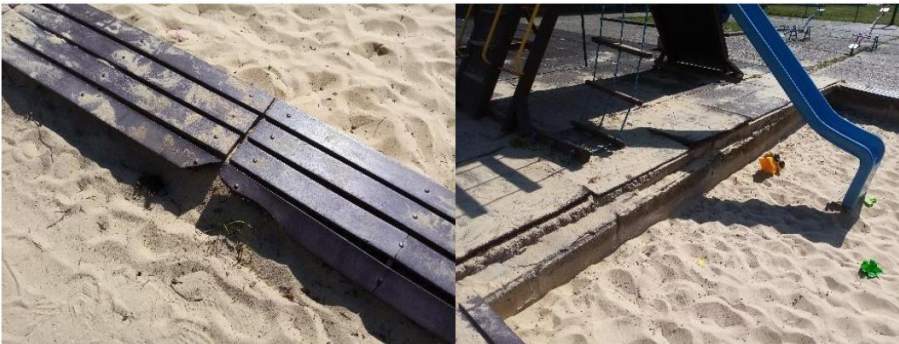
Názov zariadenia:	Pieskovisko
Typ zariadenia:	neuvedené
Výr. č. zariadenia:	neuvedené
Rok výroby:	neuvedené
Výrobca:	neuvedené
Adresa výrobcu:	neuvedené
Výška pádu:	-
Prístupnosť:	-
Obmedzenie veku:	-

- Piesok je plný lístia a úlomkov konárov z okolitých stromov.
- Drevený obklad betónového základu pieskoviska je poškodený
- Do pieskoviska ústi šmýkačky – riziko zrážky hrajúcich sa detí

Na pieskovisku sa nenachádzajú neodstrániteľné závady.

- Opraviť a namaľovať drevený obklad
- Odstrániť šmýkačku z pieskoviska

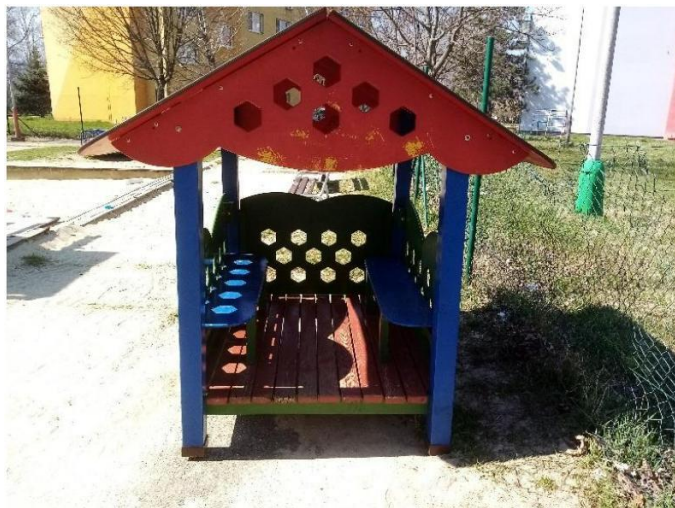
Názov zariadenia:	Domček
Typ zariadenia:	neuveďené
Výr. č. zariadenia:	neuveďené
Rok výroby:	neuveďené
Výrobca:	neuveďené
Adresa výrobcu:	neuveďené
Výška pádu:	30 cm
Prístupnosť:	Ľahko prístupné zariadenie
Obmedzenie veku:	neuveďené

- Na zariadení sa nenachádza výrobný štítok
- Prvok má ošúchaný náter

Na prvku sa nenachádzajú neodstrániteľné závady.

- Naniesť novú povrchovú úpravu na ošúchané a skorodované časti. Treba ju vykonať náterovými hmotami vhodnými pre použitie pre deti, údaje v karte bezpečnostných údajov: vhodné pre EN 1176, EN 71, alebo pre potravinárske účely (napr. Balakryl).

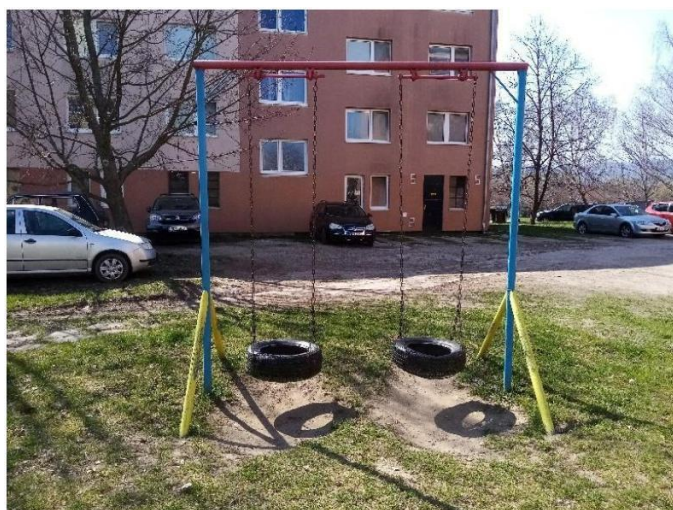
Názov zariadenia:	Kývavá hojdačka
Typ zariadenia:	Typ 1
Výr. č. zariadenia:	neuveďené
Rok výroby:	neuveďené
Výrobca:	neuveďené
Adresa výrobcu:	neuveďené
Výška pádu:	125 cm
Prístupnosť:	Ľahko prístupné zariadenia
Obmedzenie veku:	neuveďené

- Na zariadení sa nenachádza výrobný štítok
- Kovová konštrukcia má ošúchaný náter a koroduje, reťaze korodujú

- Sedačky – pneumatiky sú zničené
- Nevhodná dopadová plocha – trávnik
- Nedostatočné rozostupy medzi sedačkami 45 cm, norma stanovuje min. 60 cm
- Nedostatočné odstupy sedačiek od konštrukcie 33 cm, norma stanovuje min. 50 cm

Hojdačka nespĺňa bezpečnostnú normu STN EN 1176. Neodporúčam jej používanie.

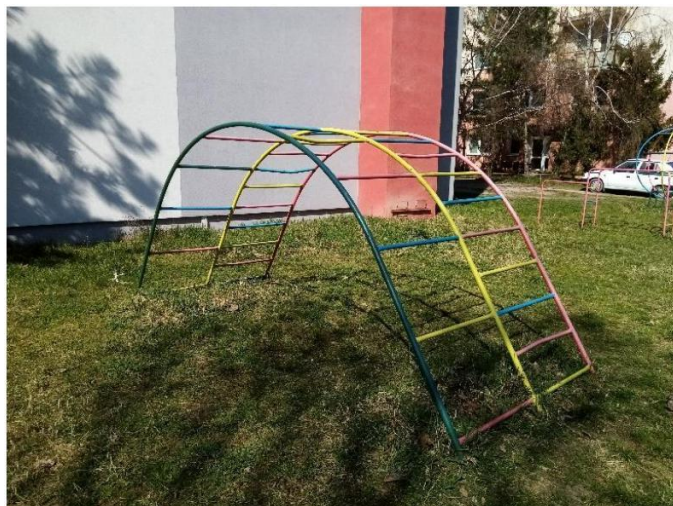
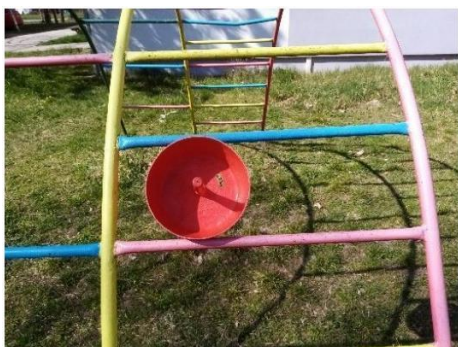
Názov zariadenia:	Preliezka oblúk
Typ zariadenia:	neuveďené
Výr. č. zariadenia:	neuveďené
Rok výroby:	neuveďené
Výrobca:	neuveďené
Adresa výrobcu:	neuveďené
Výška pádu:	173 cm
Prístupnosť:	Ľahko prístupné zariadenia
Obmedzenie veku:	neuveďené

- Na zariadení sa nenachádza výrobný štítok
- Kovová konštrukcia má ošúchaný náter a koroduje
- Nevhodná dopadová plocha – trávnik
- Nehodné rozostupy v konštrukcii, menej ako 230 mm, riziko zachytenia hlavy

Preliezka nespĺňa bezpečnostnú normu STN EN 1176. Neodporúčam jej používanie.

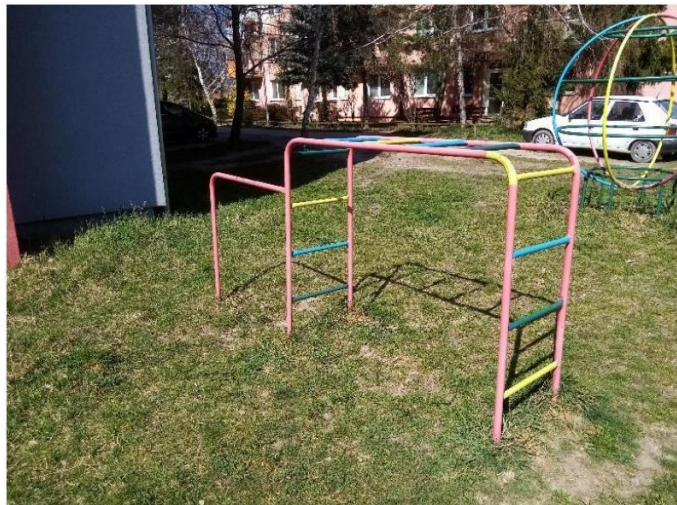
Názov zariadenia:	Preliezka horizontálny rebrík
Typ zariadenia:	neuveďené
Výr. č. zariadenia:	neuveďené
Rok výroby:	neuveďené
Výrobca:	neuveďené
Adresa výrobcu:	neuveďené
Výška pádu:	135 cm
Prístupnosť:	Ľahko prístupné zariadenie
Obmedzenie veku:	neuveďené

- Na zariadení sa nenachádza výrobný štítok
- Povrchový náter konštrukcie je zošúchaný
- Nevhodná dopadová plocha okolo zariadenia - trávnik

Na prvku Preliezka sa nenachádzajú neodstrániteľné závady.

- Nanieť novú povrchovú úpravu na ošúchané časti. Treba ju vykonať náterovými hmotami vhodnými pre použitie pre deti, údaje v karte bezpečnostných údajov: vhodné pre EN 1176, EN 71, alebo pre potravinárske účely (napr. Balakryl).
- Dobudovať dopadovú plochu spĺňajúcu normu STN EN 1177 (pozri tabuľku na konci protokolu), do vzdialenosti 150 cm po obvode konštrukcie prvku, rozmer dopadovej plochy: 355 x 555 cm

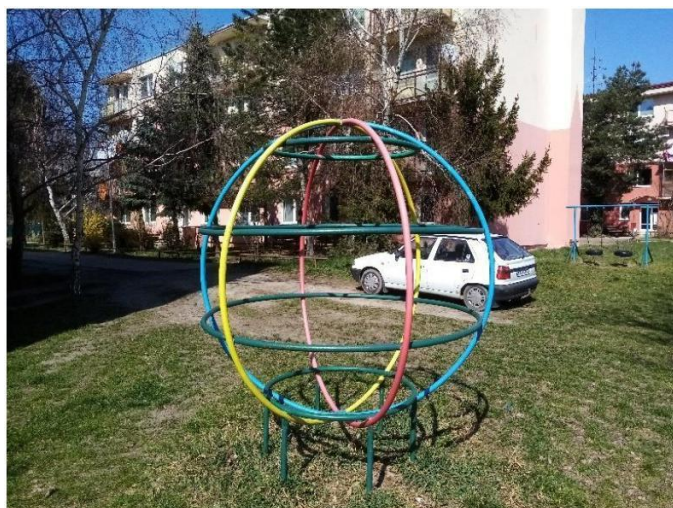
Názov zariadenia:	Preliezka Guľa
Typ zariadenia:	neuveďené
Výr. č. zariadenia:	neuveďené
Rok výroby:	neuveďené
Výrobca:	neuveďené
Adresa výrobcu:	neuveďené
Výška pádu:	213 cm
Prístupnosť:	Ľahko prístupné zariadenia
Obmedzenie veku:	neuveďené

- Na zariadení sa nenachádza výrobný štítok
- Nevhodná plocha dopadu okolo zariadenia – tráva
- V ploche pádu je kovová konštrukcia prvku

Preliezka nespĺňa bezpečnostnú normu STN EN 1176. Neodporúčam jej používanie.

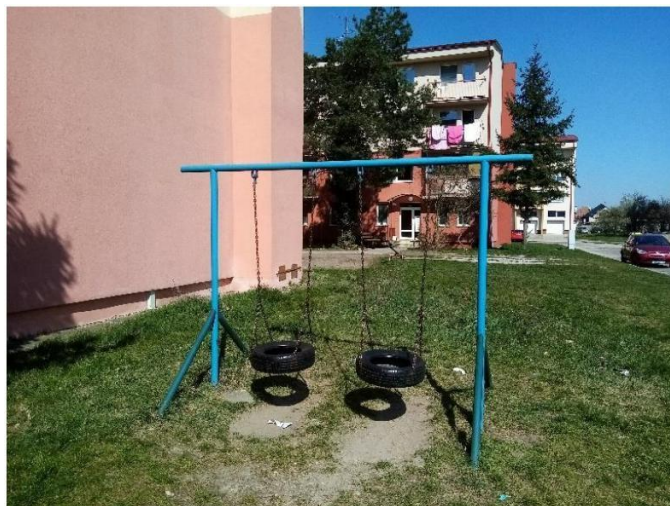
Názov zariadenia:	Kývavá hojdačka
Typ zariadenia:	Typ 1
Výr. č. zariadenia:	neuveďené
Rok výroby:	neuveďené
Výrobca:	neuveďené
Adresa výrobcu:	neuveďené
Výška pádu:	125 cm
Prístupnosť:	Ľahko prístupné zariadenia
Obmedzenie veku:	neuveďené

- Na zariadení sa nenachádza výrobný štítok
- Kovová konštrukcia má ošúchaný náter a koroduje, reťaze korodujú
- Nevhodná dopadová plocha – trávnik, udupaná hlina
- Nedostatočné rozostupy medzi sedačkami 45 cm, norma stanovuje min. 60 cm
- Nedostatočné odstupý sedačiek od konštrukcie 40 cm, norma stanovuje min. 50 cm

Hojdačka nespĺňa bezpečnostnú normu STN EN 1176. Neodporúčam jej používanie.

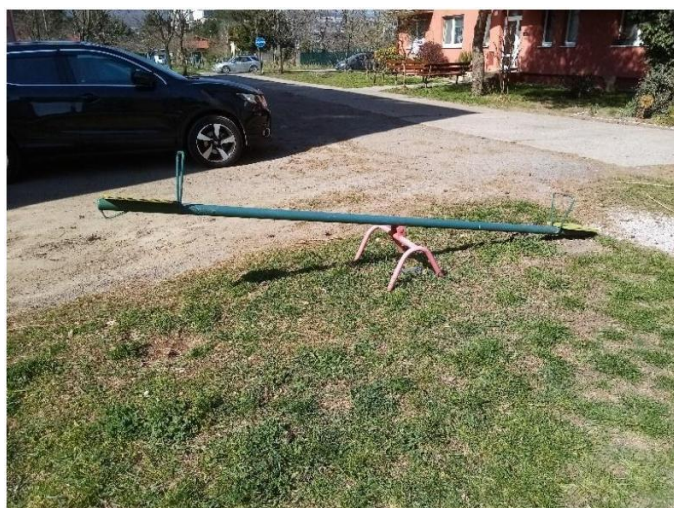
Názov zariadenia:	Prevažovacia hojdačka
Typ zariadenia:	Typ 1
Výr. č. zariadenia:	neuveďené
Rok výroby:	neuveďené
Výrobca:	neuveďené
Adresa výrobcu:	neuveďené
Výška pádu:	90 cm
Prístupnosť:	Ľahko prístupné zariadenie
Obmedzenie veku:	neuveďené

- Na zariadení sa nenachádza výrobný štítok
- Povrchový náter konštrukcie je zošúchaný, drevené sedadlá hnijú

- Teleso hojdačky netlmí nárazy a nezanecháva medzeru od zeme min. 230 mm
- Nevhodná plocha dopadu – lomový kameň
- Držadlá vytvárajú nevhodný otvor, menší ako 230 mm, riziko zachytenia hlavy

Prevažovacie hojdačky nespĺňajú bezpečnostnú normu STN EN 1176 a sú vhodné na odstránenie.

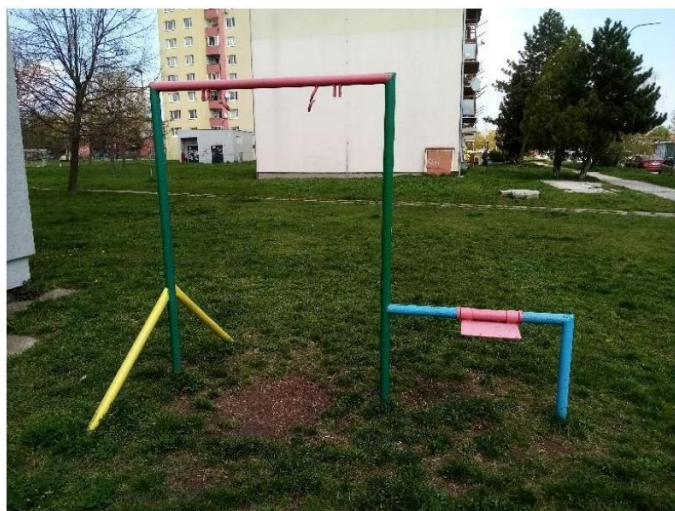
Názov zariadenia:	4x prevažovacia hojdačka
Typ zariadenia:	Typ 1
Výr. č. zariadenia:	neuveďené
Rok výroby:	neuveďené
Výrobca:	neuveďené
Adresa výrobcu:	neuveďené
Výška pádu:	90 cm a 110 cm
Prístupnosť:	Ľahko prístupné zariadenie
Obmedzenie veku:	neuveďené

- Na zariadení sa nenachádza výrobný štítok
- Kovová konštrukcia má ošúchaný náter a koroduje
- Konštrukcia má nedostatočný rozostup, norma stanovuje min. 175 cm
- Z nosného priečnika vystáva konštrukčné uchytenie pre zavesenie hojdačky

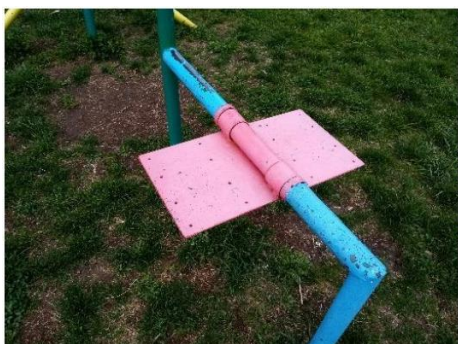
- Konštrukcia hojdačky vyčnieva do priestoru, riziko zranenia

Konštrukcia nespĺňa bezpečnostnú normu STN EN 1176. Neodporúčam jej používanie.
