Hlavná ročná kontrola bezpečnosti detských ihrísk a ich zariadení v meste Pezinok v zmysle STN EN 1176-7:2009

Číslo protokolu: 20210401
Dátum kontroly: 09.04.2021
Vyhotoval: Michal Babulic
Číslo oprávnenia: 0019/30/18/PLZ/OPR

Názov: Mesto Pezinok
Adresa: Mestský úrad v Pezinku, Radničné námestie 7, 902 14 Pezinok
Štatutárny zástupca: Ing. arch. Igor Hianik

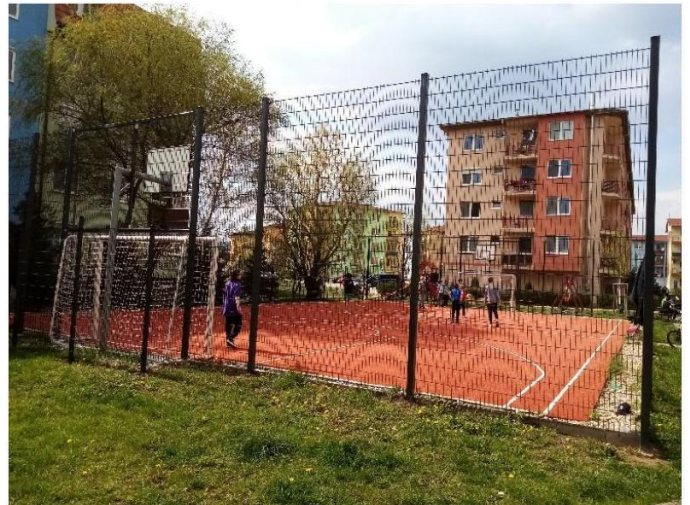
Názov zariadenia:	Viacúčelové ihrisko
Typ zariadenia:	neuvedené
Výr. č. zariadenia:	neuvedené
Rok výroby:	2007
Výrobca:	Stavoimpex Holíč spol. s r.o.
Adresa výrobcu:	Námestie mieru 20 90851 Holíč
Výška pádu:	-
Prístupnosť:	-
Obmedzenie veku:	Od 12 rokov

- Povrch ihriska je zanesený úlomkami konárov blízkych stromov
- Reťaz basketbalového koša je poškodená

- Vyčistiť hraciu plochu ihriska
- Opraviť reťaz basketbalového koša

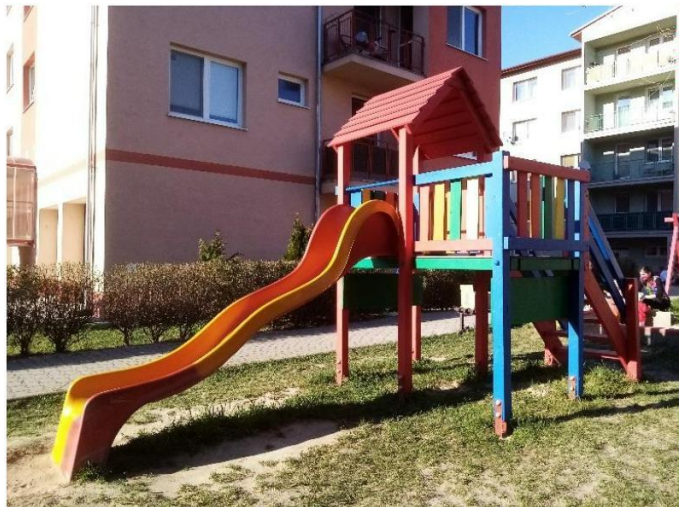
Názov zariadenia:	Zostava so šmykačkou
Typ zariadenia:	neuveďené
Výr. č. zariadenia:	neuveďené
Rok výroby:	neuveďené
Výrobca:	neuveďené
Adresa výrobcu:	neuveďené
Výška pádu:	125 cm
Prístupnosť:	Ľahko prístupné zariadenie
Obmedzenie veku:	neuveďené

- Na zariadení sa nenachádza výrobný štítok
- Povrchový náter konštrukcie je zošúchaný
- Okolo zariadenia je nevhodná plocha dopadu – trávnik
- Obrubník pieskoviska a obrubník chodníka sú vzdialené iba 135 cm, norma stanovuje min. 150 cm

- Naniesť novú povrchovú úpravu na ošúchané časti. Treba ju vykonať náterovými hmotami vhodnými pre použitie pre deti, údaje v karte bezpečnostných údajov: vhodné pre EN 1176, EN 71, alebo pre potravinárske účely (napr. Balakryl).
- Dobudovať dopadovú plochu spĺňajúcu normu STN EN 1177 (pozri tabuľku na konci protokolu), do vzdialenosti 150 cm po obvode konštrukcie prvku a 200 cm pred šmýkačkou

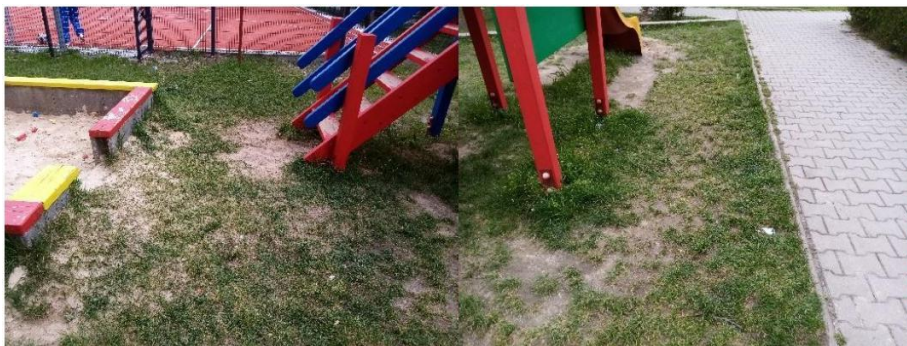
- Nedostatočná plocha pádu a priestor pádu pred vybiehacou časťou šmykačky 160 cm, norma stanovuje min. 200 cm

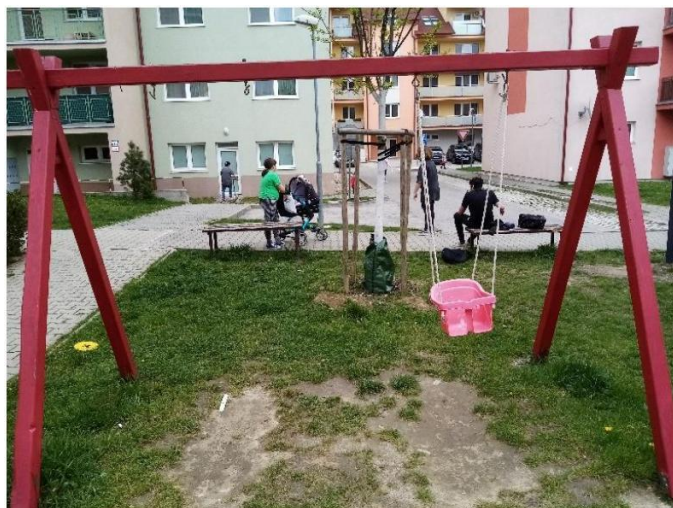
Názov zariadenia:	Kývavá hojdačka
Typ zariadenia:	Typ 1
Výr. č. zariadenia:	neuveďené
Rok výroby:	neuveďené
Výrobca:	neuveďené
Adresa výrobcu:	neuveďené
Výška pádu:	125 cm
Prístupnosť:	Ľahko prístupné zariadenia
Obmedzenie veku:	neuveďené

- Na zariadení sa nenachádza výrobný štítok
- Konštrukcia má ošúchaný náter
- Nevhodná dopadová plocha – trávnik, udupaná hlina

Hojdačka nespĺňa bezpečnostnú normu STN EN 1176. Neodporúčam jej používanie.

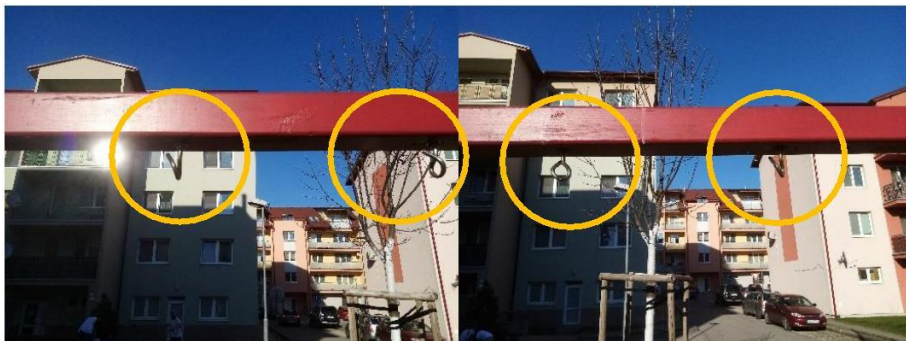
- Nevhodná sedačka hojdačky – plastová pre domáce použitie
- Konštrukcia hojdačky je nestabilná – kýva sa
- Nevhodné závesy na zavesenie hojdačiek - nie sú plne uzavreté

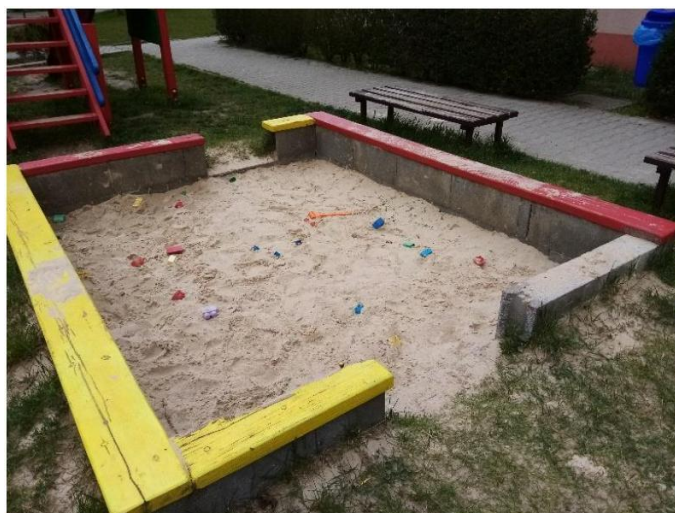
Názov zariadenia:	Pieskovisko
Typ zariadenia:	neuveďené
Výr. č. zariadenia:	neuveďené
Rok výroby:	neuveďené
Výrobca:	neuveďené
Adresa výrobcu:	neuveďené
Výška pádu:	-
Prístupnosť:	Ľahko prístupné zariadenie
Obmedzenie veku:	-

- Na zariadení sa nenachádza výrobný štítok
- Drevené obloženie betónového základu pieskoviska je hnilé, trčia z neho ostré ívery a hlavy skrutiek

- Odstrániť poškodené drevené obloženie pieskoviska a nahradiť ho novým.

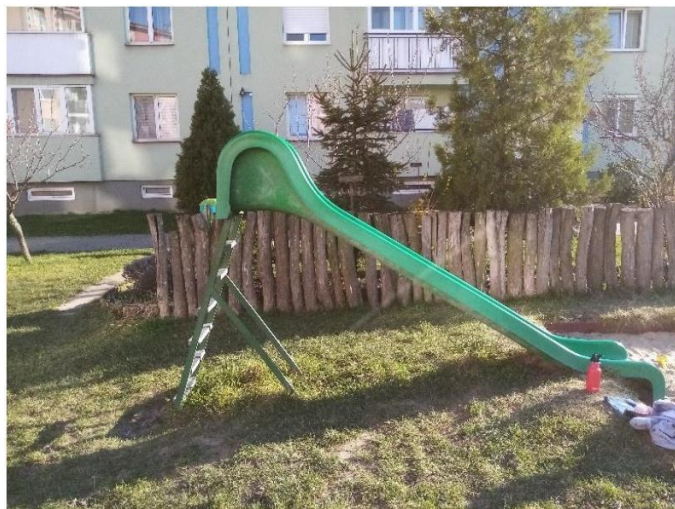
Názov zariadenia:	Samostatná šmýkačka
Typ zariadenia:	R230
Výr. č. zariadenia:	neuveďené
Rok výroby:	neuveďené
Výrobca:	TGB plast s.r.o.
Adresa výrobcu:	Bratislavská 71, Senec 90301
Výška pádu:	120 cm
Prístupnosť:	Ľahko prístupné zariadenie
Obmedzenie veku:	neuveďené

- Nevhodná dopadová plocha – trávnik, drevený obrubník pieskoviska
- Šmýkačka má zošúchaný vrchný ochranný náter, vidieť sklené vlákna, hrozí poranenie

- Opraviť alebo vymeniť šmýkačku za novú (nová musí spĺňať normu STN EN 1176-3)
- Dobudovať dopadovú plochu spĺňajúcu normu STN EN 1177 (pozri tabuľku na konci protokolu), do vzdialenosti 150 cm po obvode konštrukcie prvku a 200 cm pred šmýkačkou

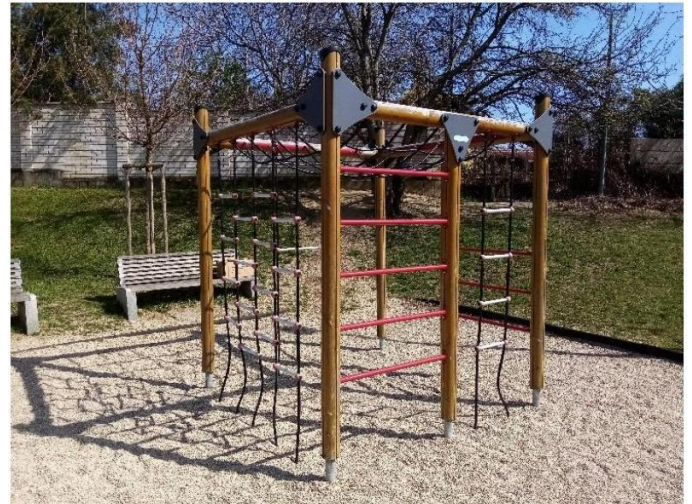
Názov zariadenia:	Preliezka Uniplay cixtona
Typ zariadenia:	408648
Výr. č. zariadenia:	neuvedené
Rok výroby:	2015
Výrobca:	Studio 21 Plus s.r.o.
Adresa výrobcu:	Záhradnícka 13 811071 Bratislava
Výška pádu:	225 cm
Prístupnosť:	Ťažko prístupné zariadenie
Obmedzenie veku:	Od 5 do 12 rokov

- Povrchový náter je zošúchaný

- Naniesť novú povrchovú úpravu na ošúchané časti. Treba ju vykonať náterovými hmotami vhodnými pre použitie pre deti, údaje v karte bezpečnostných údajov: vhodné pre EN 1176, EN 71, alebo pre potravinárske účely (napr. Balakryl).

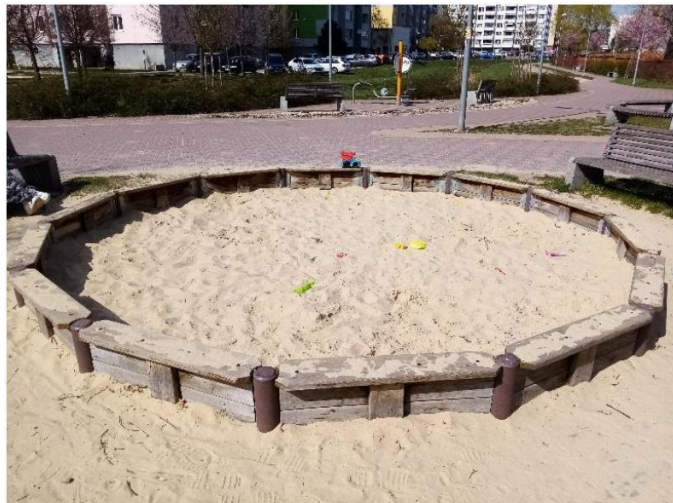
Názov zariadenia:	Pieskovisko Maia
Typ zariadenia:	159562
Výr. č. zariadenia:	neuvedené
Rok výroby:	2015
Výrobca:	Studio 21 Plus s.r.o.
Adresa výrobcu:	Záhradnícka 13 811071 Bratislava
Výška pádu:	Do 60 cm
Prístupnosť:	Ľahko prístupné zariadenie
Obmedzenie veku:	Od 5 do 12 rokov

- Povrchový náter je zošúchaný

- Naniesť novú povrchovú úpravu na ošúchané časti. Treba ju vykonať náterovými hmotami vhodnými pre použitie pre deti, údaje v karte bezpečnostných údajov: vhodné pre EN 1176, EN 71, alebo pre potravinárske účely (napr. Balakryl).

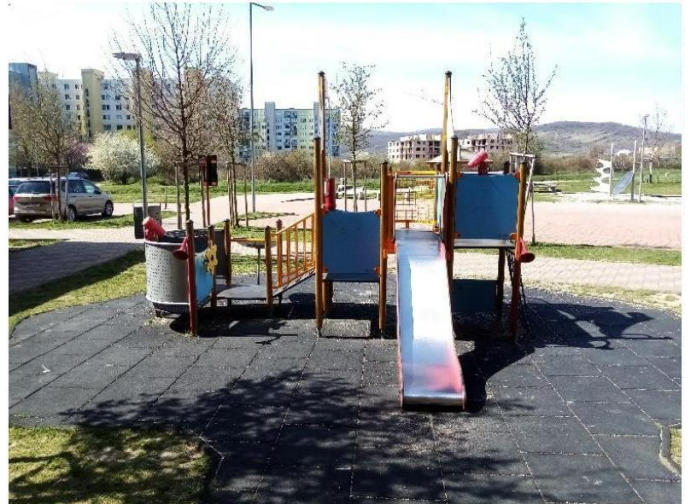
Názov zariadenia:	Unimini gyro
Typ zariadenia:	608141
Výr. č. zariadenia:	neuveденé
Rok výroby:	2015
Výrobca:	Studio 21 Plus s.r.o.
Adresa výrobcu:	Záhradnícka 13 811071 Bratislava
Výška pádu:	97 cm
Prístupnosť:	Ľahko prístupné zariadenie
Obmedzenie veku:	Od 5 do 12 rokov

- Povrchový náter je zošúchaný

- Naniesť novú povrchovú úpravu na ošúchané časti. Treba ju vykonať náterovými hmotami vhodnými pre použitie pre deti, údaje v karte bezpečnostných údajov: vhodné pre EN 1176, EN 71, alebo pre potravinárske účely (napr. Balakryl).

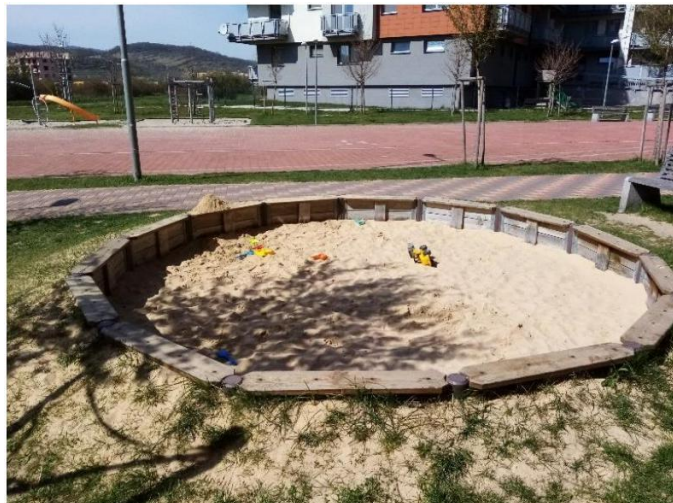
Názov zariadenia:	Pieskovisko Maia
Typ zariadenia:	159562
Výr. č. zariadenia:	neuvedené
Rok výroby:	2015
Výrobca:	Studio 21 Plus s.r.o.
Adresa výrobcu:	Záhradnícka 13 811071 Bratislava
Výška pádu:	Do 60 cm
Prístupnosť:	Ľahko prístupné zariadenie
Obmedzenie veku:	Od 5 do 12 rokov

- Povrchový náter je zošúchaný

- Naniesť novú povrchovú úpravu na ošúchané časti. Treba ju vykonať náterovými hmotami vhodnými pre použitie pre deti, údaje v karte bezpečnostných údajov: vhodné pre EN 1176, EN 71, alebo pre potravinárske účely (napr. Balakryl).
